ESTUDIO TÉCNICO DE LA PINTURA MURAL DE BLU, PLAZA DEL TOSSAL. VALENCIA.

Tamara Macías Lara ¹ y/and Zalbidea Muñoz, M. Antonia².

RESUMEN: *El presente trabajo está basado en el estudio de la pintura mural realizada en el año 2011 por uno de los mayores exponentes de arte urbano, Blu; Situada en la medianera frente la Plaza del Tossal lindando con el número 5 de la Calle Quart en Valencia. En vista de ello, ha sido necesario un estudio profundo de la obra mediante examen científico de la materia constitutiva y la técnica de ejecución, así como el análisis del contexto histórico-artístico, el estudio y análisis forma y conceptual de la obra. Mediante examen visual y organoléptico se ha determinado las patologías que presenta el mural trazando un estudio de su estado actual.*

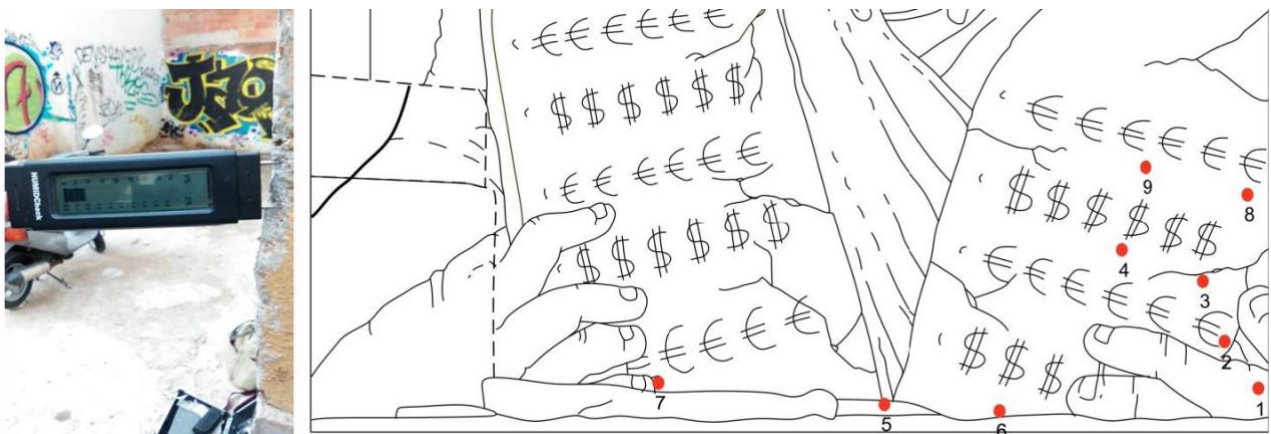
Figura 6: Mapa de mediciones termo higrométricas.

Se concluye con las zonas que presentan mayor rango de humedad son las que se encuentran en la línea de tierra en contacto con el terreno propio de un soporte que ha sufrido la acción de la humedad por capilaridad, en este caso causada por la presencia de agua en el terreno y también por la capilaridad de los materiales que permite la subida de agua y que aumenta más, dado la sales disueltas que presenta el terreno, así como las aportadas por los excrementos de animales y orín de personas además de alto nivel freático.

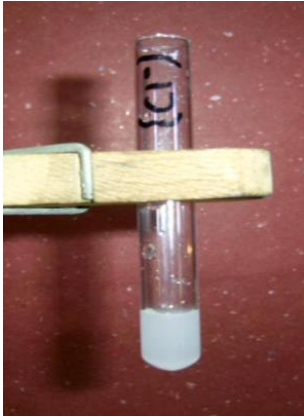
Fig 7. Confirmación de presencia de cloruros.

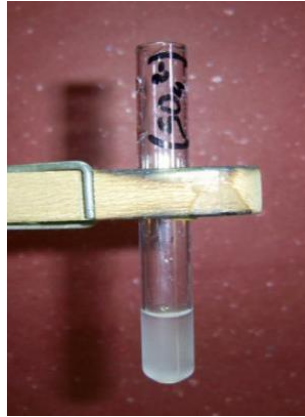
Fig.8.Confirmación de presencia de sulfatos.

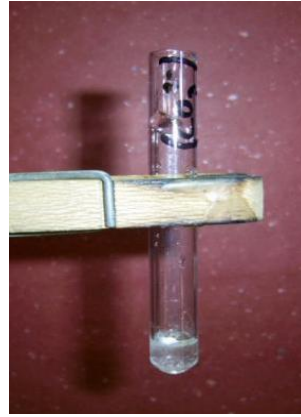
Fig.9.Confirmación de presencia de carbonatos.

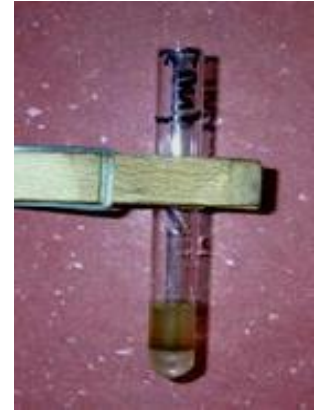
Fig.10.Confirmación de presencia de nitratos

Según los resultados obtenidos se concluye que las sales contenidas en el mortero, son: carbonatos y sulfatos provenientes posiblemente de la composición propia del mortero, además de aporte exterior. Cloruros probablemente depositados por el aire provenientes del agua del mar dada la proximidad; y por último, nitratos provenientes por capilaridad debido de excrementos y orines de origen animal.

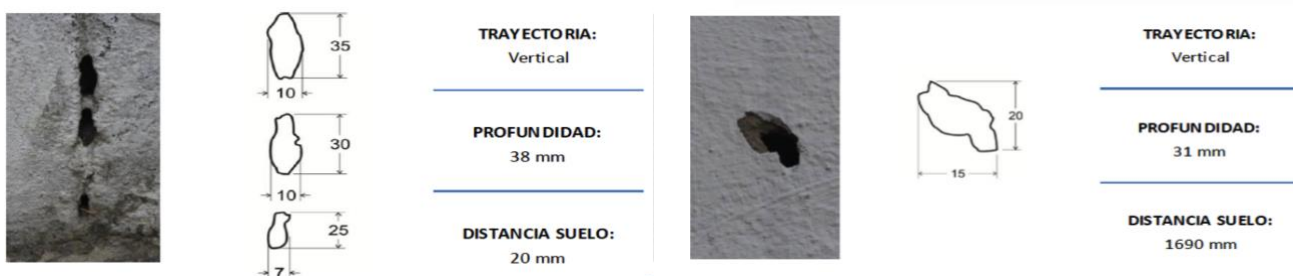
Figura 11. Mapa de mediciones termo higrométricas.

Los desprendimientos observados en el mural han sido registrados y medidos con un calibre a modo de control tanto por exceso o escasez de succión del material base,

dando lugar a la reducción de la resistencia, durabilidad e impermeabilidad, o por, golpes.

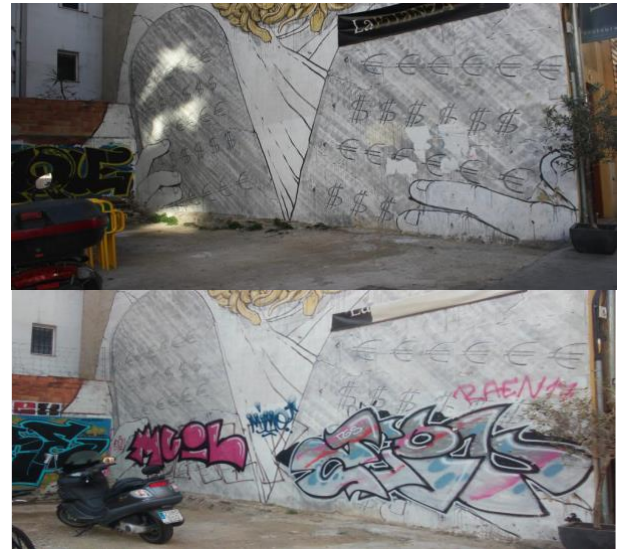
Figura 13. Mural de Blu en 2015 y 2017.

En el transcurso de los dos últimos años de estudio y seguimiento de la obra, el mural se ha visto notoriamente deteriorado en su mayoría en el tercio inferior. Su preservación ha ido descendiendo progresivamente.

Actualmente, su estado de conservación es muy irregular; la franja central-superior es visiblemente bueno, simultáneamente, en el tercio inferior se detectan las diferentes alteraciones que generan un estado de conservación muy deficiente donde se concentran la gran parte de patologías.

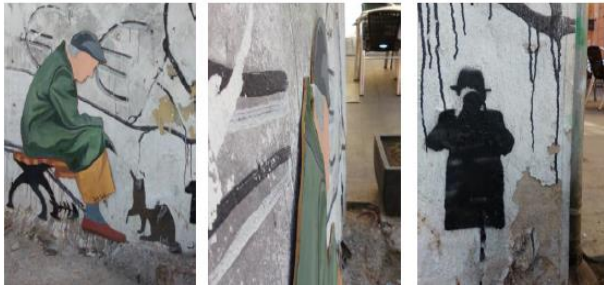
La obra se ha visto afectada y deteriorada por reiterados actos de vandalismo. Estos producen los efectos más perjudiciales aumentando el riesgo de su pérdida e imposibilitando así su recuperación dando como resultado la obstaculización en su lectura. Dichas acciones se concentran en el tercio inferior de la obra, estos actos incluyen no solo la irrupción con pinturas o sprays sino perforaciones o adhesiones de materiales externos como de carteles publicitarios. Así mismo, un *graffiti*, el cual ha ido “renovándose-actualizándose” año tras año e invadiendo cadavez más la obra de Blu, en la mureta contigua donde se sitúa el brazo derecho de la figura de Moisés quedando cubierto casi por completo. La parte frontal con el transcurso del tiempo, a partir del 2016, ha ido cubriéndose completamente de *tags*, *graffitis*, estarcidos, restos de carteles fijados (celo, adhesivo) y perforaciones de tornillos de anclaje.

Figura 14. Añadidos ajenos en 2016.

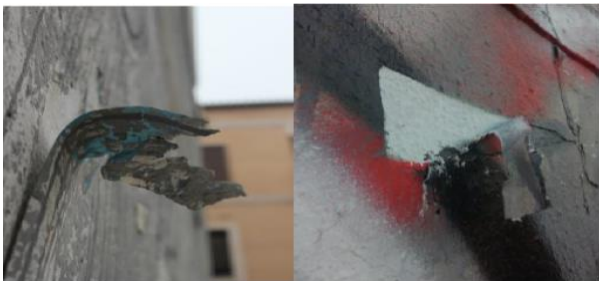
Respecto a la cohesión de los estratos pictóricos, encontramos diferentes niveles de detrimento desde pérdidas de película pictórica, decoloración, pérdida de adhesión hasta desprendimientos del propio muro acompañados de craqueladuras causadas por la humedad filtrada por capilaridad debida a la presencia de agua en el terreno y de sales disueltas en él, además de las aportadas por las deyecciones de animales y personas, así como, por los materiales constitutivos del muro e incluso en zonas donde éste se muestra pulverulento, causado probablemente por focos de humedad interna. Las lagunas que se presentan son de tamaño pequeño si se comparan con la dimensión de mural.

Figura 15. Desadhesión en 2015 y 2017.

Cabe destacar que la fracción de pintura realizada sobre el estrato subyacente conformado por carteles, fijados con anterioridad a la ejecución del mural, es la que se encuentra en peor estado debido al desprendimiento de los mismos y por tanto, de la película pictórica que los cubre dando lugar a desprendimientos y a la pérdida del original.

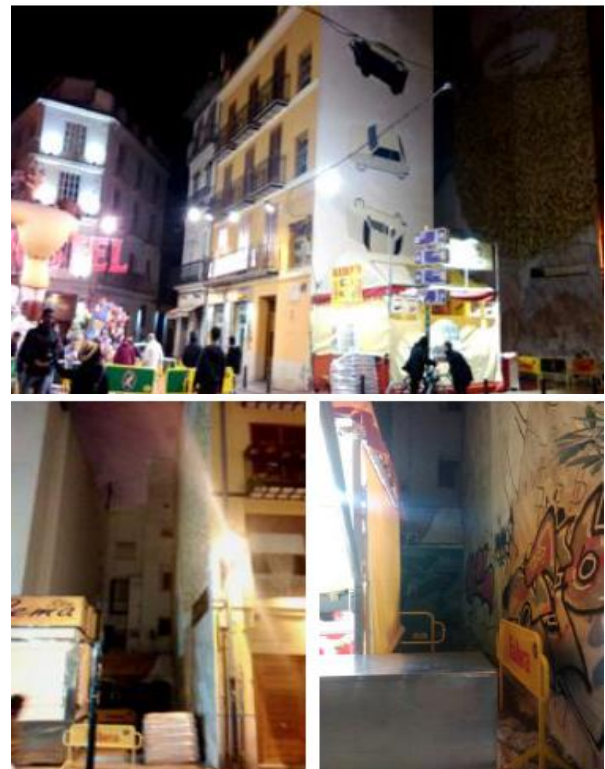
La principal causa de deterioro es el entorno donde ésta se ubica; marcado por ser zona de ocio nocturno, actos falleros y aparcamiento de motocicletas, provocando acumulaciones de suciedad derivadas de: orines y heces de animales y personas, depósito de escombros y la emisión de humos de vehículos y de puesto ambulante de comida que se acostumbra a montar junto al mural en la semana fallera. El continuo tránsito de gente ha convertido la superficie del muro en objetivo para otros graffiteros, así como para la adhesión de carteles publicitarios.

Figura 16. Ubicación de falla y puesto de comida ambulante durante la semana fallera. Marzo de 2015, 2016 y 2017

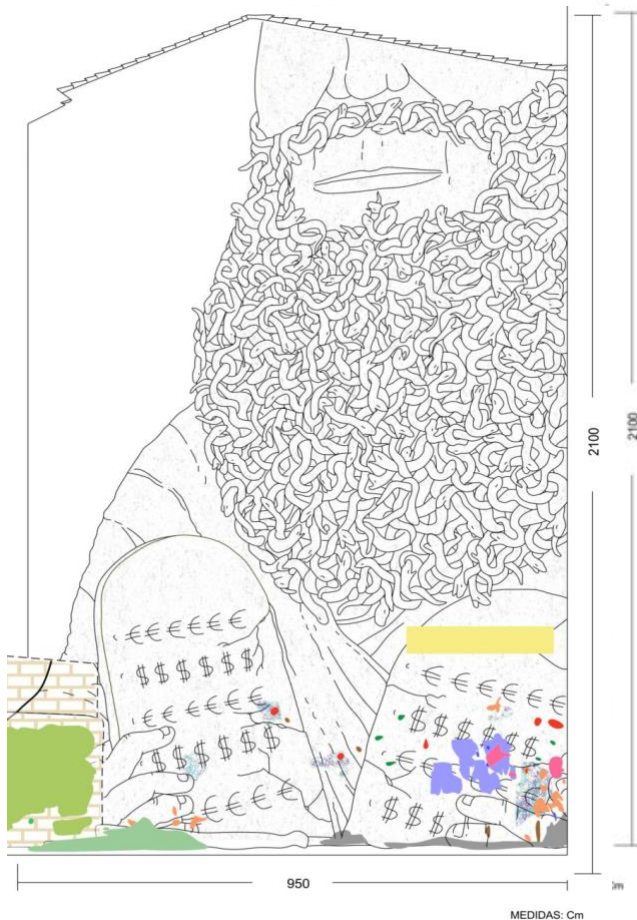
Figura 17. Mapa de daños 2015 y 2017

La descohesión y por ende, la pérdida de capa pictórica que presenta la parte inferior y esquina derecha del mural es causada por la humedad filtrada por capilaridad debida a la presencia de agua en el terreno y de sales disueltas en él, además de las aportadas por las deyecciones de animales y personas, así como, por los materiales constitutivos. A su vez, los factores externos que incrementan y aceleran su deterioro son los cometidos por actos vandálicos y deposiciones animales; sin olvidar, el factor contaminación resultado de la combustión de carburantes y la proximidad de fumaradas de extractores y la quema de la falla, que junto a la humedad, producen gases sulfurosos que afectan directamente a la obra.
