## La Restauración del Templo I “Gran Jaguar” de Tikal (Guatemala)

Gaspar Muñoz Cosme

Gaspar Muñoz Cosme, arquitecto, explica los interesantes trabajos de restauración de este Templo I, desarrollados entre 1992 y 1996, planteando en las conclusiones los costosos problemas de conservación propios de estas arquitecturas, y los objetivos que debe contemplar un programa restaurador.

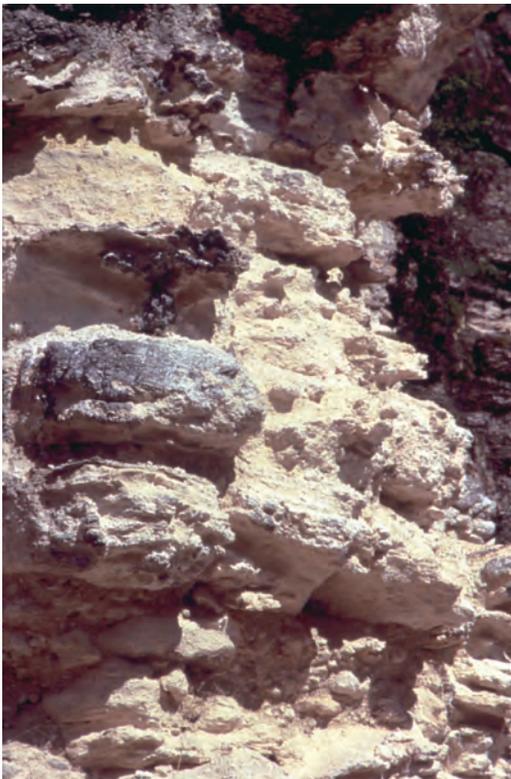
9. Proceso de disolución cárstica de las piedras de Tikal

Así, los daños observables en la plataforma basal incluían, además de la meteorización de las piedras causada por el clima, la microflora y las bacterias, la presencia de fisuras y grietas, generadas tanto por la acción separadora de las raíces de árboles y arbustos, como por el escurrimiento del agua que encontró camino entre las capas de construcción, disolviendo la caliza a su paso. De esta forma, en algunas partes de la plataforma se había perdido hasta un metro del volumen original, lo que provocó hundimientos y corrimientos de las capas constructivas (Vidal y Muñoz, 1996) (figs. 9 y 10).

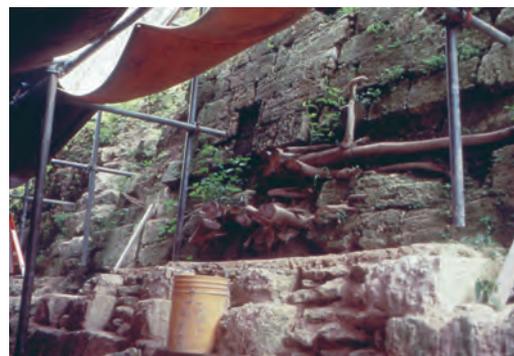
10

10. Detalle de las raíces de uno de los árboles que había crecido en la fachada norte del Templo I

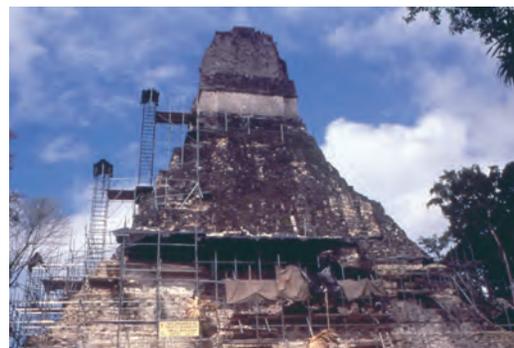
No obstante, es importante recordar que no todas sus fachadas exhibían los mismos problemas. Así, mientras el estado de conservación de la fachada sur era bastante aceptable, no registrándose grandes pérdidas de volumen, en el frente este la mayoría de los muros se encontraban dañados o deformados, y en el norte la vegetación, de grandes dimensiones, se enraizaba de forma destructiva en el interior de los primeros cuerpos (figs. 11 y 12).

11. La fachada este al inicio de los trabajos de consolidación y restauración

En la fachada este fueron emprendidas acciones similares y, aunque en ésta la acción de la vegetación no había sido tan agresiva, hubo que redefinir, además de las plataformas escalonadas, el faldón central, compuesto por tres delantales, que divide físicamente a la fachada en tres segmentos, respetando en todo momento la técnica constructiva del monumento e indicando siempre la colocación de material nuevo (fig. 14).

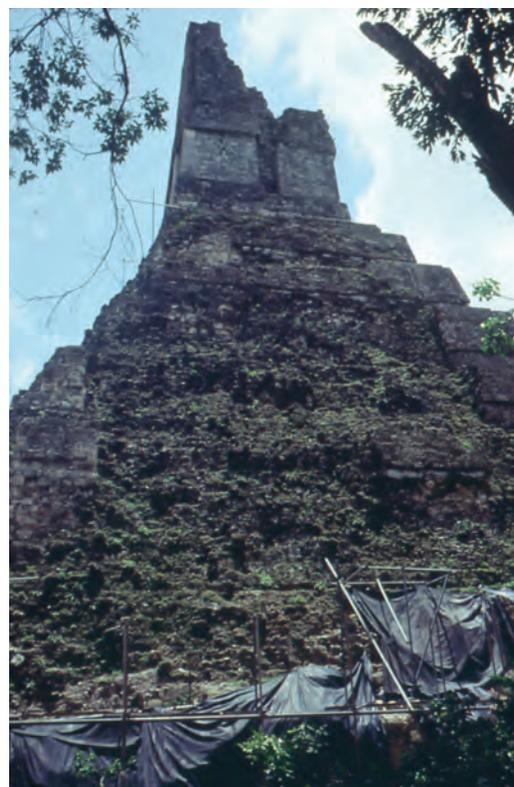
12

12. La fachada norte antes de ser intervenida

Los trabajos en la fachada norte permitieron dejar totalmente visible, por vez primera en muchos años, este frente del edificio, prácticamente cubierto por la vegetación. Se restituyó parcialmente la volumetría perdida, principalmente en las primeras plataformas, obteniendo de esta manera una estabilidad estructural en todas sus partes, manteniendo la mayoría de los elementos arquitectónicos originales al sustituir únicamente los bloques colapsados o totalmente deteriorados. Asimismo, se sanearon las grietas y socavamientos interiores, causados por la penetración de gruesas raíces y las filtraciones de agua (fig. 13).

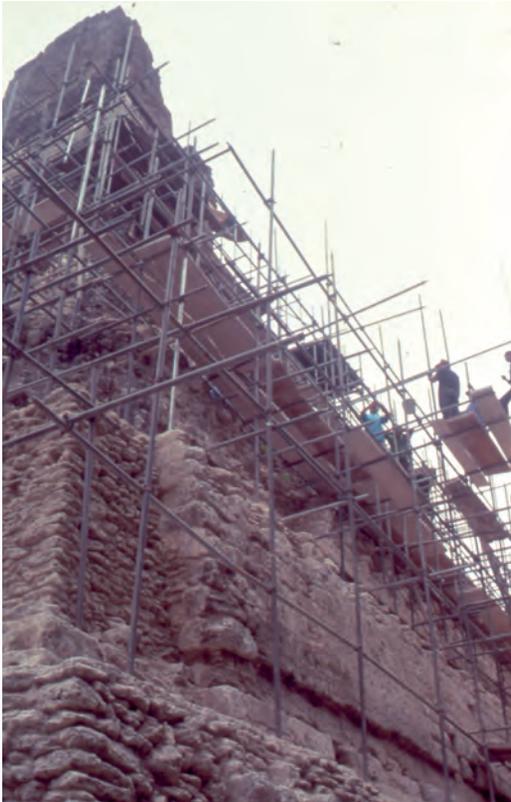
13

13. Trabajos de restauración en la fachada norte

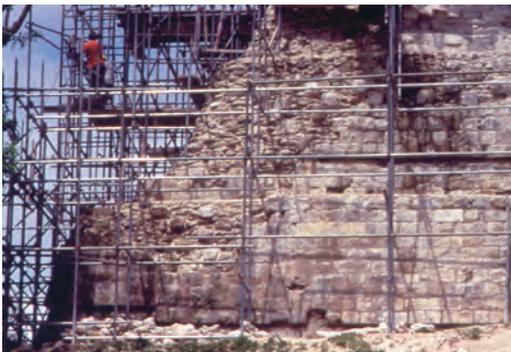
14

14. La fachada este durante su intervención

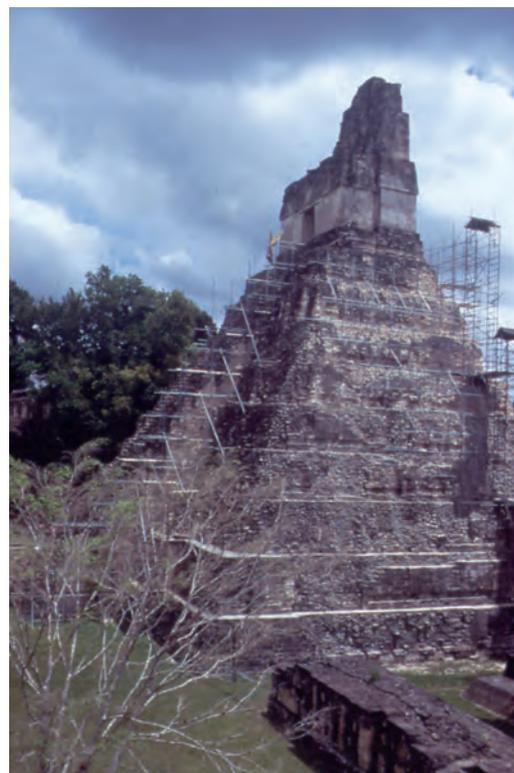
15

15. La restauración de la fachada sur

Las tareas de consolidación y restauración de la fachada sur absorbieron menos tiempo al encontrarse ésta en un estado de conservación más aceptable. No obstante, fue preciso sanear numerosas grietas, definir los vértices de las esquinas, consolidar y, en su caso, restituir, relleno y piedras originales desmontadas, y recubrir los pisos de las terrazas con capas de estuco (fig. 15).

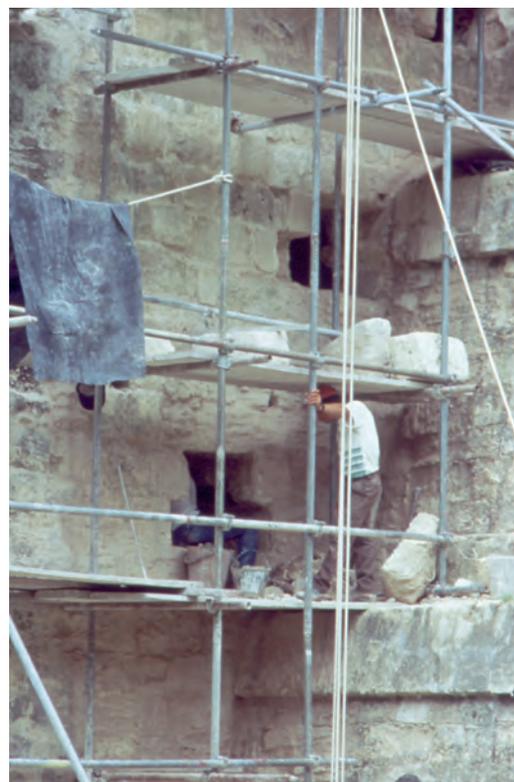
16

16. Trabajos de consolidación y restauración en el lateral sur de la escalinata principal

Las acciones realizadas en el lateral de la escalinata de la fachada principal estuvieron destinadas a detener el progresivo deterioro que estaba padeciendo, muy similar al resto de los muros del edificio. Esta labor fue especialmente importante en el lado sur donde se encontró una gran grieta que separaba el muro exterior de otro tabique constructivo interior, alcanzando en algunos puntos hasta un metro de anchura. No es casual que sea el que está sometido a una mayor exposición al sol, al viento y a las lluvias (fig. 16).

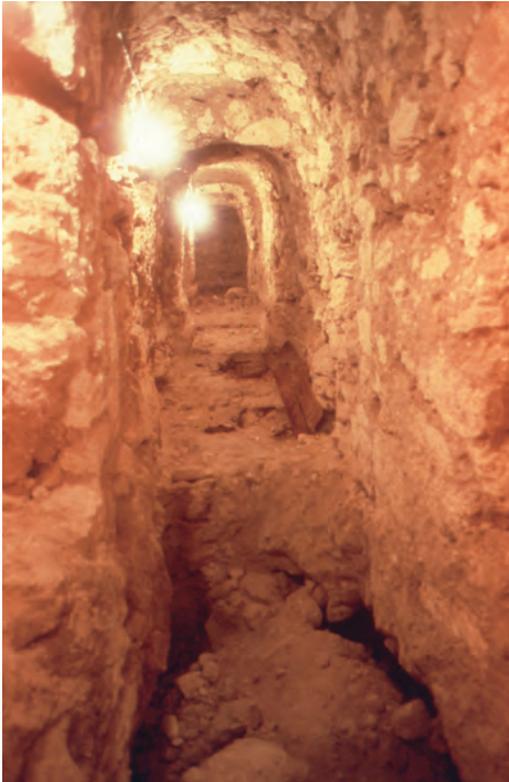
17

Por último, se reabrió e inspeccionó detalladamente el Túnel 19, el cual, después de 31 años de haber sido abierto, se encuentra en excelentes condiciones; la calidad de los muros y relleno es buena y no muestra ningún indicio de daños causados por la apertura del mismo. Por tanto, se decidió no volver a rellenarlo. Por otro lado, la conservación del túnel abierto permitirá realizar inspecciones periódicas de las condiciones de las masas interiores, incluyendo la base que sostiene al edificio, así como futuras investigaciones adicionales. Sí se efectuaron labores de limpieza a lo largo del mismo, y en la tumba de Hasaw Ka'an K'awil que, como decíamos, fue hallada durante las excavaciones emprendidas por el Museo de la Universidad de Pennsylvania (fig. 17).

17. El interior del Túnel 19 (foto A. Serrano)

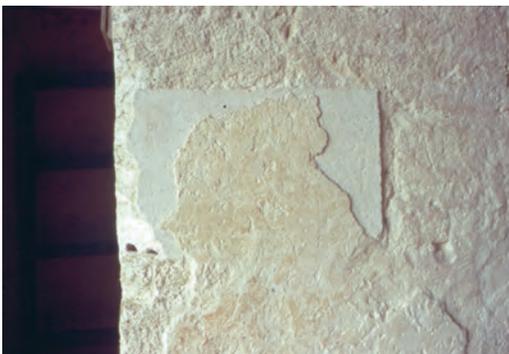
18

18. Proceso de consolidación de estucos en el templo superior

tamiento de los estucos que cubren sus paredes interiores, cuyos daños más graves fueron provocados por la presencia de animales (murciélagos y aves) y la acción humana de los visitantes (fig. 18). Por ello, una de las primeras medidas que se adoptaron antes de comenzar los trabajos fue la de colocar una puerta de malla protectora en la entrada del templo, con lo que se evita el acceso de animales, resolviendo de una vez por todas la presencia de excrementos en las paredes.
