## Restauración de la biblioteca de Viipuri

**La restauración de la biblioteca de Alvar Aalto en Viipuri, hoy en territorio ruso, se hará realidad gracias a un convenio de colaboración entre la Academia Rusa de Restauración de San Peterburgo y la Fundación Alvar Aalto. En este artículo, Serguéi Kravchenko, jefe del proyecto de restauración por la parte rusa entre 1988 y 1997, resume su estudio previo, reflexiones y propuestas de intervención en el edificio. Esta investigación rigurosa constituye el legado que ha dejado tras nueve años de dedicación exclusiva y devota a la biblioteca. Sin embargo, ha sido recientemente destituido de su puesto por extrañas y oscuras razones ajenas a la calidad de su trabajo. ¿Se ignorará toda su labor realizada hasta la fecha? Esperamos que la biblioteca no sea víctima de nuevo de avatares ajenos a la disciplina arquitectónica. Estas cuestiones cobran mayor actualidad en el año 1998, con motivo del centenario del nacimiento de Alvar Aalto.**

\*Serguéi Kravchenko ha sido arquitecto jefe del proyecto de restauración de la biblioteca de Viipuri desde 1988 hasta 1997, nombrado por la Academia Rusa de Restauración de San Peterburgo, de la cual es miembr

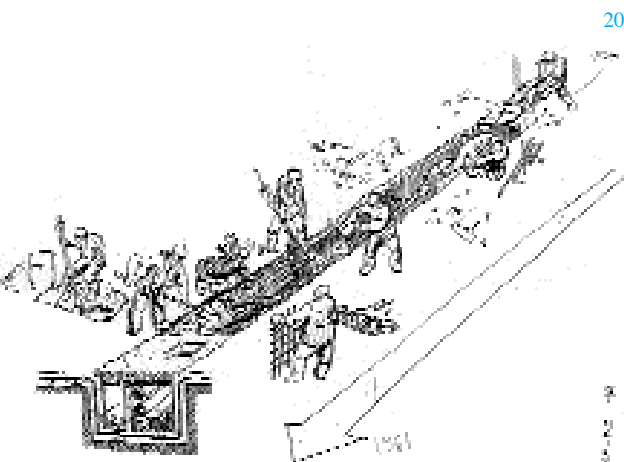
20

20. Durante la rehabilitación soviética se dañaron gravemente los canales de ventilación perimetrales del edificio. (Dibujo: S. Kravchenko)

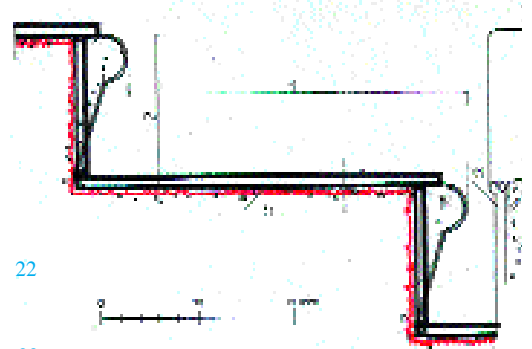
22

22. Detalle de la intervención soviética sobre el perfil de los escalones de la sala principal, cuyos boceses se desmocharon para poder aplacarlos con mármol. (Dibujo de F. Vegas sobre detalle de ediciones Kappa)

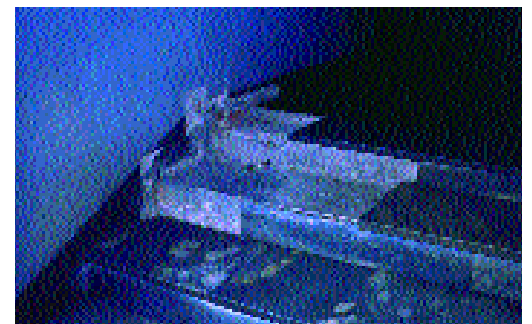
23

23. Levantamiento del aplacado de mármol de los escalones. (Foto: S. Kravchenko)

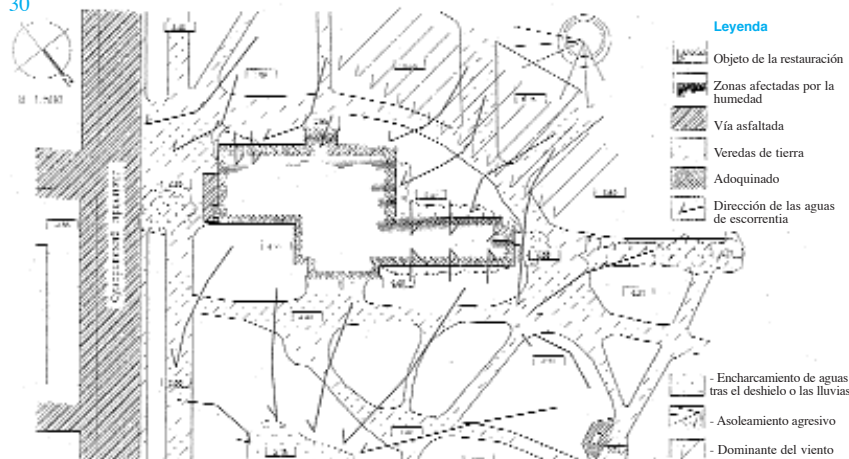
30

Además hay una serie de factores agresivos que empeoran esta situación, como se puede observar en el esquema adjunto. La dirección predominante del viento trae consigo las sales marinas del puerto de Vyborg, y su acción conjunta con la humedad ha provocado serios problemas de corrosión en diversas partes del edificio. La biblioteca está ubicada en el camino que las aguas de escorrentía del deshielo y de las lluvias recorren hacia una zona donde se embalsan de forma natural tras el invierno. Esta circunstancia se ha agravado con la elevación del microrrelieve. Entre los archivos pertenecientes a Alvar Aalto se ha encontrado un dibujo original del proyecto de la biblioteca construida que preveía la propuesta de un estanque para el parque precisamente en el mismo lugar donde se embalsan las aguas de escorrentía. Esto significa que Aalto había observado previamente el comportamiento de las aguas y había tenido en cuenta el problema. Pero el estanque nunca fue realizado.

30. Planta general del entorno. Factores ambientales agresivos. Situación actual. (Dibujo: S. Kravchenko)

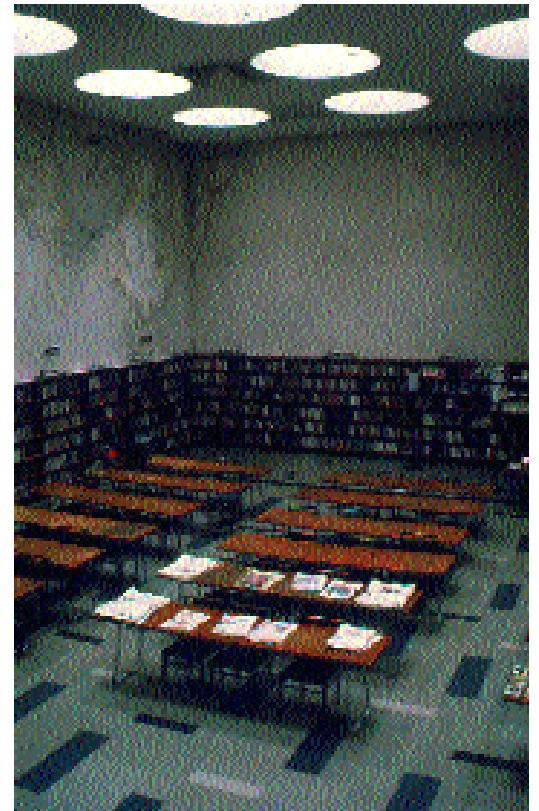
31

31. Vista de los efectos de la corrosión salina y las humedades en el muro norte de la sala principal. (Foto: F. Vegas)

El proyecto de restauración prevé la recuperación del nivel original de la topografía del entorno y la canalización de las aguas de escorrentía en anillo alrededor de la biblioteca, mediante un canal superficial abierto a la intemperie que desvíe el peligro en potencia y proteja el entorno de la biblioteca. Se creará el estanque tal y como lo previó Aalto en sus dibujos de la biblioteca que, a la postre, formalizará los encharcamientos habituales de cada primavera. Los parterres serán reconducidos a su ubicación primitiva y la situación dendrológica del entorno inmediato de la biblioteca se modificará para recuperar el enclave originario. Por último, se plantarán los parterres con las flores que Aalto concibió para cada rincón, se dispondrán las plantas trepadoras en los espaldares de los accesos e interior, y se emplazarán los maceteros con las especies de plantas de antaño en su lugar justo.

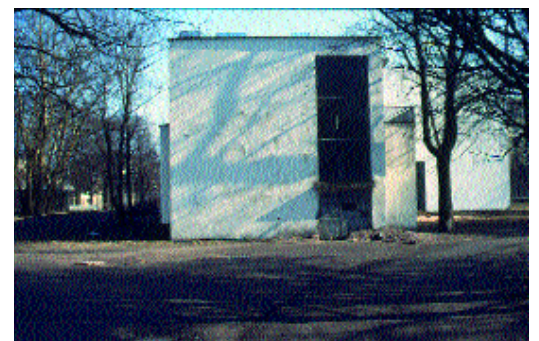
32

La topografía del entorno ha cambiado sensiblemente desde la época en que se construyó el edificio. Los terrenos del parque alrededor de la biblioteca fueron utilizados para descargar tierras provenientes de otras excavaciones, de manera que la cota cero del terreno de la biblioteca de 1935 se elevó hasta alcanzar en algunos puntos sesenta centímetros por encima del nivel original. El microrrelieve ha cambiado en estos últimos sesenta años y está comprometiendo la integridad del edificio en algunos de sus accesos y en las ventanas de la planta del zócalo ubicadas a ras de tierra.

32. El acceso por la fachada Oeste ha quedado inutilizado por el elevamiento del microrrelieve. (Foto: S. Kravchenko)

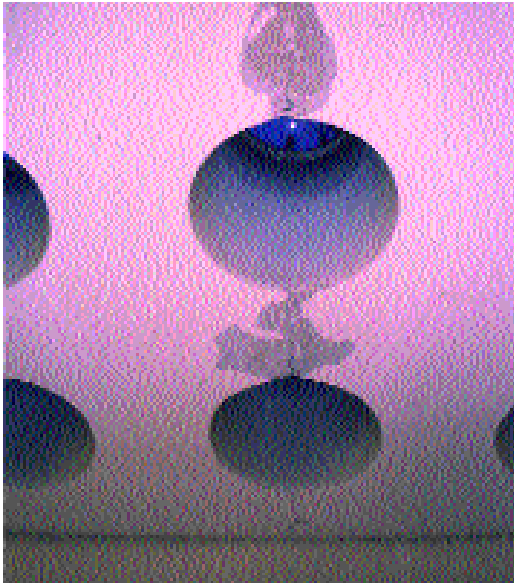
40

40. Vista del soffito de la sala principal de préstamo y lectura con el enlucido agrietado por el meridiano de la biblioteca a causa de la diferencia térmica entre las parrillas de tuberías de calefacción provenientes de los muros Norte y Sur. (Foto: S. Kravchenko)

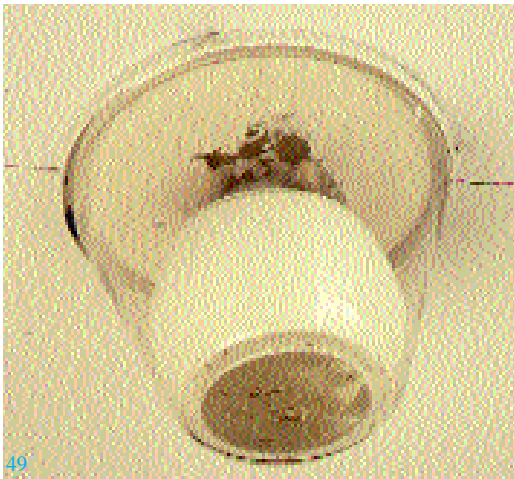
49

49. Lámpara de Alvar Aalto en el sanatorio de Paimio, que muestra los problemas de descascamiento de la pintura por exceso de temperatura. (Foto: S. Kravchenko)

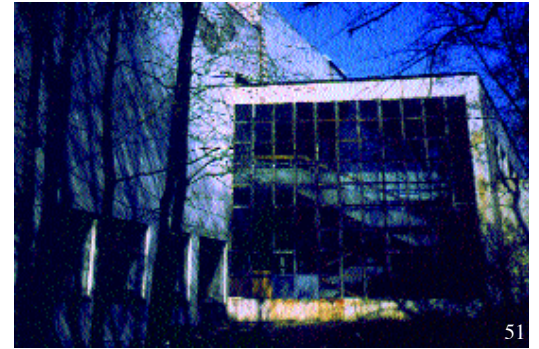
51. Imagen del estado de conservación de la cristalera antes de la restauración. (Foto: S. Kravchenko)

La cristalera de la entrada, idea que Alvar Aalto arrastró desde los primeros diseños hasta el proyecto de ejecución de la biblioteca, ha constituido desde siempre una especie de tarjeta de presentación de la biblioteca, a menudo recogida en las fotografías que se han tomado durante la historia del edificio. Se conserva una imagen obtenida durante el proceso de construcción en 1934 por el arquitecto colaborador de Aalto encargado de estar a pie de obra, Aarne Ervi. También son conocidas las fotografías realizadas en la inauguración del edificio en el año 1935, incluida la famosa instantánea donde aparecen Alvar Aalto, Aino Aalto y Aarne Ervi en la sala principal de acceso con la escalera y las dos cristaleras que la encierran. Actualmente la cristalera exterior seguía siendo la original, si bien presentaba un estado de conservación lamentable. Fue construida con marcos formados por una combinación de perfiles estándares de acero laminado ensamblados en frío mediante tornillos. Los cristales son fijos de dos hojas, una de ellas practicable desde el interior para limpiar el espacio entre ambas. Sólo cuatro de estos paños son practicables totalmente para permitir la ventilación. Resultan características las dos costillas verticales de acero que Aalto incorporó en el exterior de la cristalera para proporcionarle rigidez. El estado actual del conjunto era desolador: los marcos de metal estaban oxidados, alabeados y habían perdido el color, transformando el aspecto de la cristalera. Para su restauración, se desmontaron todos los marcos, se siglaron todos los elementos y se realizaron maquetas de plastilina de todas las diversas soluciones de ensamblaje. Los perfiles aislados fueron llevados a un proceso de limpieza y decapado, posteriormente fueron realineados en un arduo proceso manual, y protegidos contra la corrosión con una pintura adecuada. Para desmontar los perfiles se cortaron los remaches que los unían, y para volverlos a ensamblar se les aplicaron puntos aislados de soldadura. A pesar del clima tan frío de Vyborg, Aalto no consideró el puente térmico que estos perfiles metálicos creaban en la escalera interior. Ésta no es, según nuestra opinión, una razón suficiente como para corregir a Aalto y solucionar el problema cambiando el aspecto del edificio original. En cualquier caso, y para paliar en la medida de lo posible este problema, se aprovechó el desmontaje para rellenar los huecos interiores de los perfiles con una masilla de PVC que sirviera de aislante térmico. Otro aspecto curioso imperceptible a simple vista y descubierto durante el proceso de restauración de la cristalera es un notable desplome de 18 cm existente en la esquina superior izquierda de la misma. Esta desviación existe desde el momento mismo en que se construyó la biblioteca. Nunca sabremos si se debió
