Restauraciones en la Catedral de Santo Domingo de la Calzada

Gerardo Cuadra Rodríguez*

RESTAURACIONES EN LA CATEDRAL DE SANTO DOMINGO DE LA CALZADA

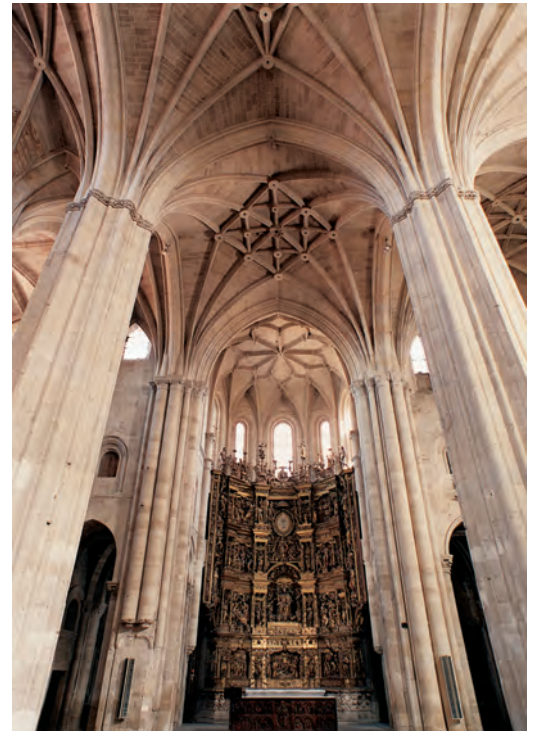
2

2. Capilla Mayor y Retablo de Damián Forment (antes de la restauración)

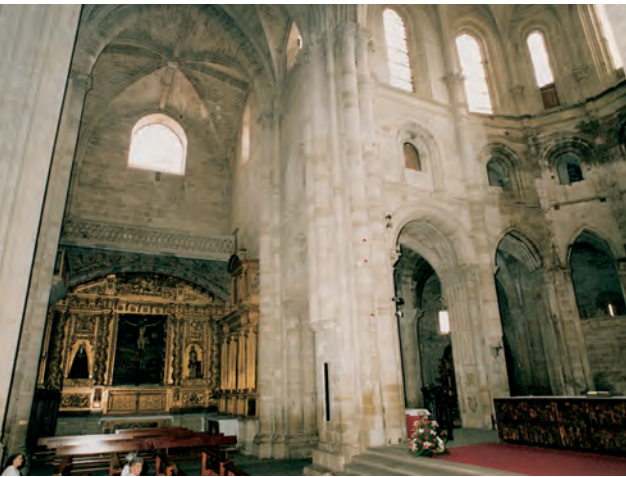
5

5. Capilla del Cristo y Cabecera una vez desmontado el Retablo

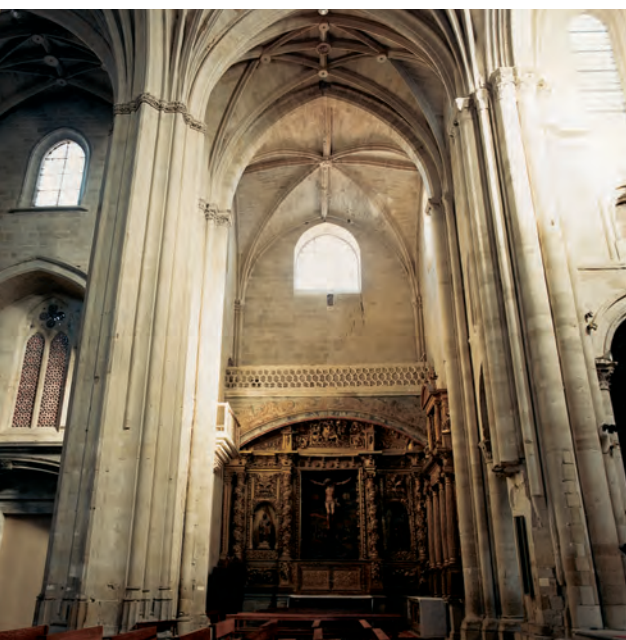
6

Con todo, salvadas estas posibles objeciones, quedaba una referente a la propia capilla del Cristo; y era la de que, para poder instalar en ella el Retablo, se precisaba no sólo trasladar dos Retablos, aspecto que no presentaba dificultad, sino eliminar una galería de piedra situada al fondo y bajo cuyo arco rebajado se albergaba uno de aquéllos, y suprimir el vuelo de una tribuna situada lateralmente.

6. Capilla del Cristo antes de su acondicionamiento para colocar el Retablo

-El desmontaje de la galería o corredor situado al fondo de la Capilla, y del voladizo, también de piedra, que se proyectaba delante del hueco existente en el muro izquierdo, formando como una especie de tribuna.

-La reconstrucción de los elementos dañados de la fábrica de piedra (columnillas acodadas, basas, zócalo perimetral, aspilleras del husillo situado entre la capilla y la sacristía,...) mediante piedra arenisca del mismo tipo de la original, tratada con la misma labra del conjunto y recibidas con mortero bastardo. También se liberó la antigua puerta de paso a la Sala Capitular cerrada con muro de sillería.

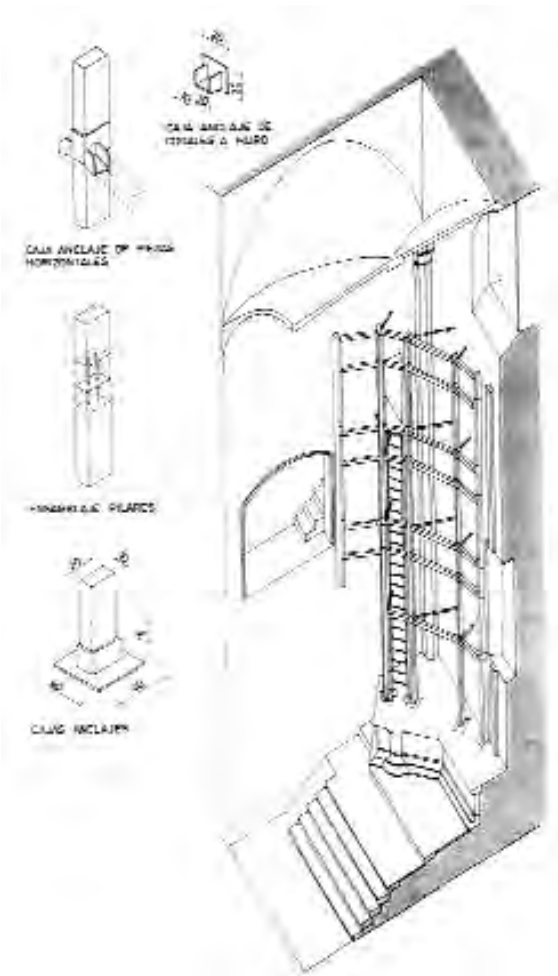
8

8. Esquema de la estructura portante del Retablo

del mismo, cuya ausencia fue, causa de deformaciones y de problemas durante los primeros decenios de la existencia del Retablo.

Esta estructura constaba esencialmente de pilares de madera de pino que arrancaban de cajas de anclaje realizadas con chapa galvanizada fijadas a la base. Estos pilares se componen de varios tramos en altura, enlazados entre sí mediante tornillos de acero y de modo que los empalmes, al hacerlos coincidir con la división en pisos del Retablo, se refuerzan con las piezas especiales, también de chapa galvanizada, que resuelven los nudos de enlace de los pies verticales con las piezas horizontales de la estructura. Sobre esta retícula vertical de la estructura se fueron fijando mediante piezas secundarias, también de madera, los distintos elementos que conforman el Retablo.

Por último hay que señalar que esta estructura vertical queda anclada, a la altura de los distintos pisos, a los muros de la capilla, de modo directo en su parte central, en la que los pies derechos quedan adosados al muro de sillería, y en el resto mediante codales metálicos de tipo telescópico resueltos con dos piezas cada uno, de modo que puedan absorber los pequeños posibles movimientos del conjunto del Retablo.

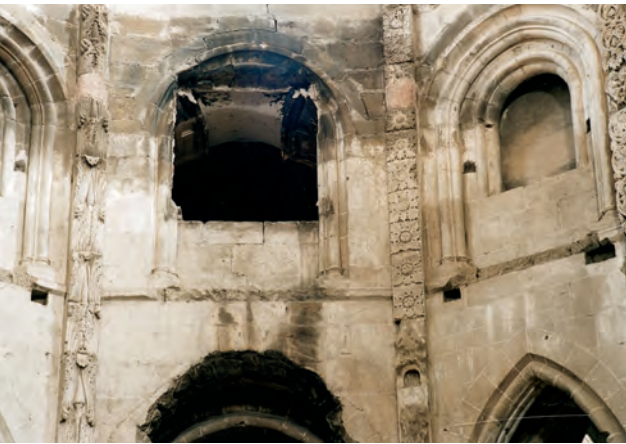
13

Sin pretender una descripción exhaustiva de las lesiones que presentaba la Capilla, se podrían citar, entre las que habían sido causadas como consecuencia de la colocación del Retablo, los siguientes: el destrozo causado en los huecos del tramo central, tanto en el inferior, de paso a la girola, como en el de la galería, con desaparición de molduras y baquetones, otras roturas en capiteles, molduraciones de distintos huecos, decoraciones florales o geométricas, así como los mechinales abiertos para fijar elementos del Retablo. Y, entre las ocasionadas por distintas actuaciones a lo largo del tiempo habría que señalar la amputación de la parte inferior de las semicolumnas adosadas a la pilastra del lado del evangelio en la embocadura de la Capilla, y a las dos pilastras situadas tras los primeros tramos así como la rotura o sustitución por otras de albañilería, de las columnillas que conformaban los laterales de otras pilastras.

13. Estado de la Capilla Mayor, huecos de la galería, una vez desmontado el Retablo

A la vista de esta situación, y previo el Proyecto correspondiente aprobado el 18-02-97, se ha procedido durante los últimos meses a la restauración de la Capilla, y en lo posible de alguna zona de la girola, siguiendo el criterio normal en estos casos, es decir, el de un gran respeto al pasado, sabiendo separar aquello que evidentemente no se puede entender como tal, como algunas desafortunadas intervenciones que tan sólo entorpecen la lectura del conjunto arquitectónico.

En concreto son restaurados todo tipo de relieves como baquetones, molduras o decoraciones florales o geométricas cuya reposición no ofrecía ninguna duda, y se han repuesto los sillares perforados o perdidos.

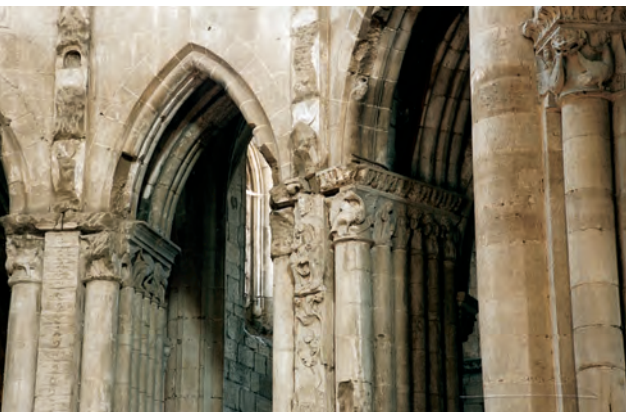
14

lo posible de la girola. Pues la imagen que presentaba la Capilla al retirar el Retablo no dejaba de ser contradictoria; por un lado resultaba patente su calidad arquitectónica, enriquecida por una ornamentación espléndida pero oscurecida por su estado, harto deficiente, pues acusaba tanto los destrozos causados en su día para la colocación del Retablo, como otras mutilaciones ocasionadas por diversas intervenciones a lo largo de la historia. A lo que habría que añadir la profunda huella que en el conjunto de la fábrica de piedra había ido dejando la permanencia del citado Retablo.

14. Estado de la Capilla Mayor una vez desmontado el Retablo

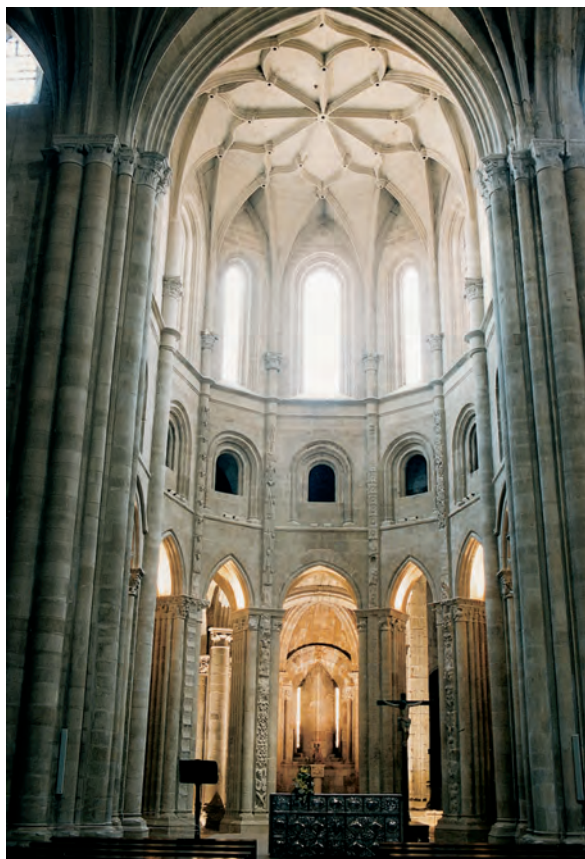
17

17. La Capilla Mayor, restaurada

tura y rejuntado con mortero bastardo de todos los muros de la Capilla.

En lo referente al pavimento, tras comprobar que no era posible rescatar el enlosado primitivo tanto por su estado como por el daño causado en él por el mortero de cemento sobrepuesto, se decidió colocar encima un enlosado de piedra arenisca previa la colocación de una lámina protectora. El diseño se adapta a la estructura arquitectónica y consta de bandas que enlazan las bases de las pilastras perimetrales de la Capilla, y las de estas con las correspondientes del lado exterior de la Girola, formando un entramado que reproduce en el suelo la organización espacial de la cabecera, capilla central y tramos de la Girola, con losas cuadradas en diagonal los espacios definidos por el entramado.
