Restauración de la imagen externa de la antigua Casa Aduana Real de Valencia

José Ignacio Casar Pinazo*
Mario J. Aristoy Albert

*José Ignacio Casar Pinazo es arquitecto; Mario Aristoy Albert es arquitecto técnico; ambos trabajan en la Unidad de Inspección en Valencia de la Dirección General de Patrimonio Artístico de la Generalitat Valenciana.

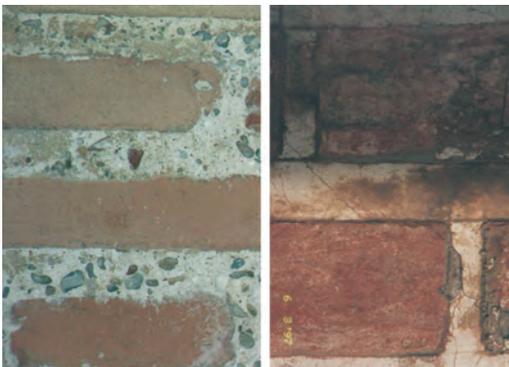
10

10. A la izquierda, aspecto de la fábrica desnuda, sin revestimiento, nadie diría que se trata de una fábrica para dejar vista, salvo en un ambiente rural. A la derecha la fábrica vestida con su revestimiento original, se aprecian perfectamente las marcas dejadas al cortar el tendido de cal para formar las juntas en relieve

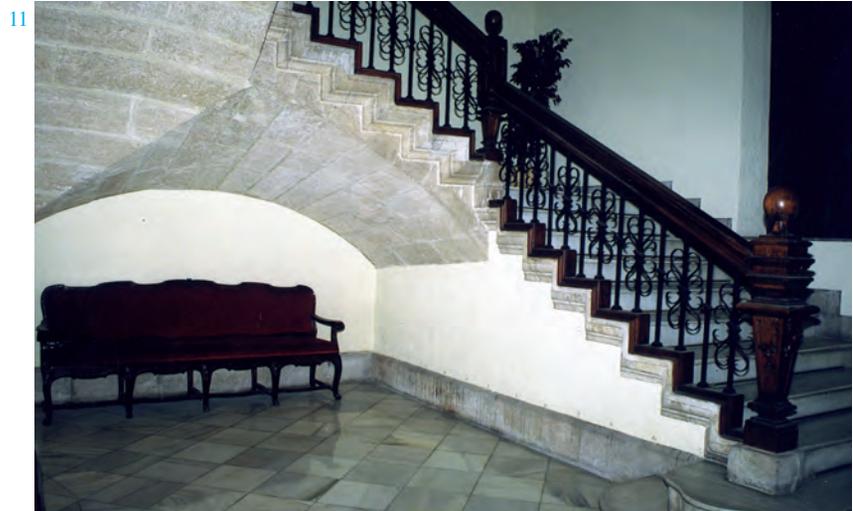
11

11. Tramos inferiores de las magníficas escaleras construidas originalmente para el edificio, desgraciadamente se conservan únicamente hasta el nivel del entresuelo, poco más de lo que se ve en la fotografía

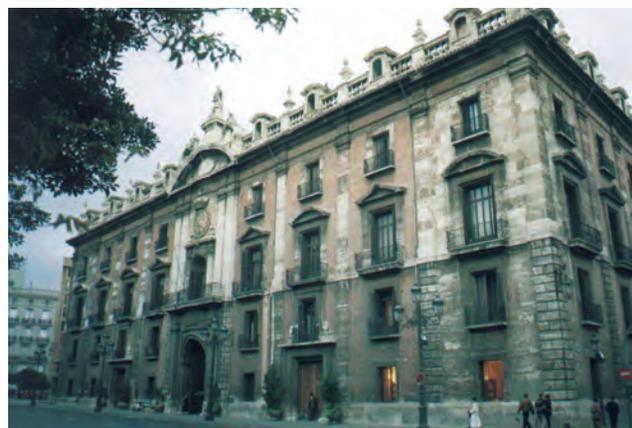
16

16. Después de 236 años, ésta es la imagen que ofrecía el edificio, una capa gris de suciedad cubría y homogeneizaba los paramentos

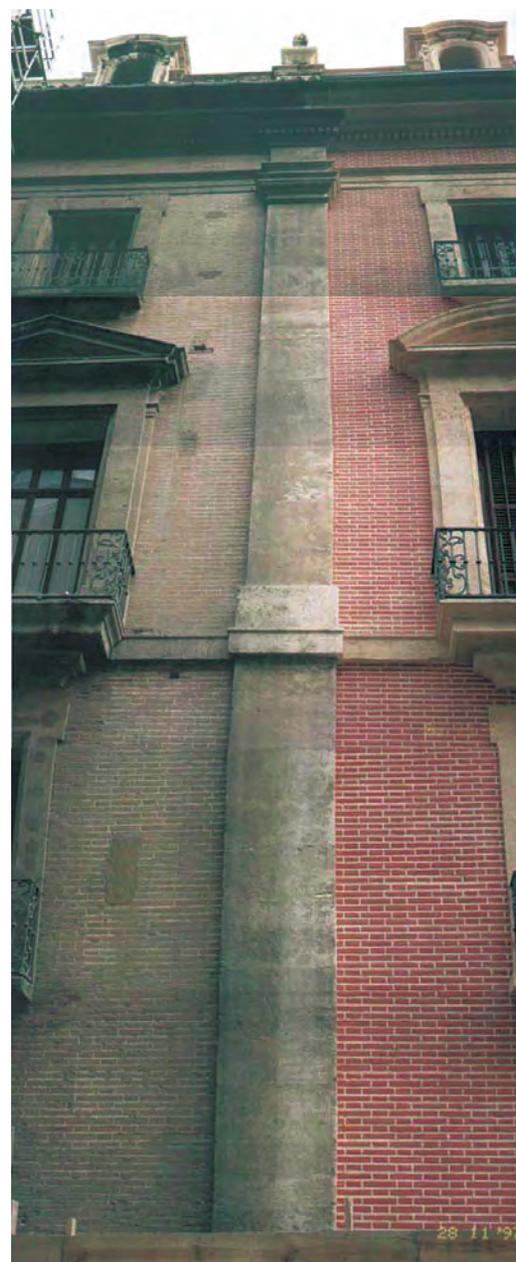
19

19. Imagen comparativa del aspecto de las fachadas antes y después de la intervención

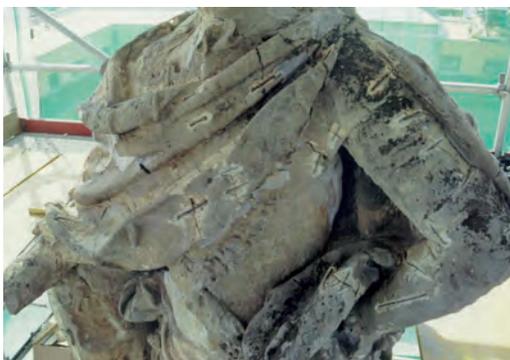
26

26. Imagen de detalle de la estatua del rey Carlos III durante las primeras labores de limpieza

límites de resistencia mecánica de la roca con el consecuente agrietamiento, induciendo así un proceso de meteorización al que contribuye la migración de las sales producida por la disolución del carbonato por la lluvia ácida.

El método desarrollado para la conservación de las piezas comenzó por un tratamiento biocida y una preconsolidación mediante engasados, inyección en grietas y fisuras y por impregnación. A continuación se procedió por un lado a la limpieza de la superficie labrada original mediante el sistema de proyección de micropolvo de sílice complementado con la utilización del torno dental o del bisturí; por otro lado se iba procediendo a la eliminación por medios mecánicos de las capas de mortero epoxídico que, armadas con una especie de mallazo metálico artesanal, llegaban en ocasiones a tener doce centímetros de espesor y albergar ladrillos en su interior. Esta operación tuvo, inevitablemente, que simultanearse con la consolidación estructural de las piezas. La consolidación atendió a tres grandes aspectos: el cosido de los elementos que presentaban grietas de grandes dimensiones con peligro de desprendimiento, el cosido de las piezas que quedaban sueltas por eliminación de lañas y varillas de hierro y la formación de un esqueleto interior que garantizara la estabilidad de las esculturas. Como última fase de la intervención se procedió al sellado de grietas, fisuras, oquedades y juntas con un mortero de cal con marmolina; se consolidaron nuevamente las piezas y se procedió a su entonación e hidrofugación.
