Restauración del claustro nororiental del convento de la Compañía de Jesús en La Antigua Guatemala

Gaspar Muñoz Cosme*
Cristina Vidal Lorenzo

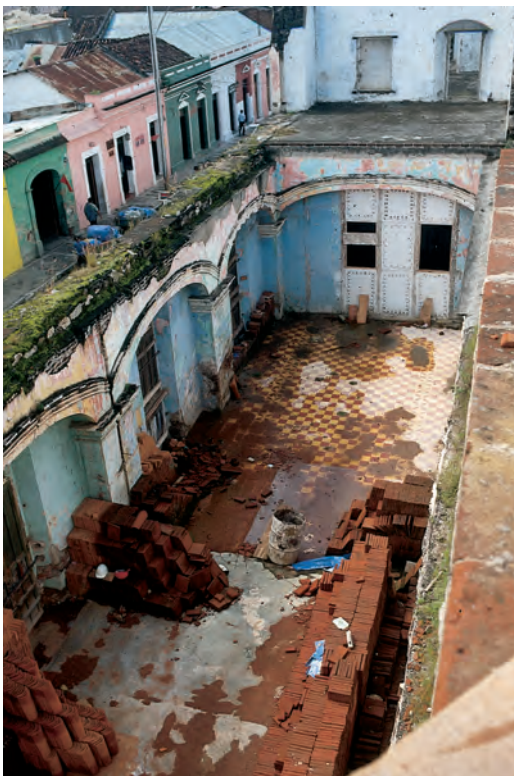
3

3. Estancia dedicada al mercado antes de la intervención

El abandono y las demoliciones que sufrió el edificio tras el terremoto de 1976 lo condujeron a un lamentable estado de conservación. Por lo general, se utilizaba como almacén de materiales de construcción o taller de diferentes instituciones, siendo este uso poco acorde con la calidad del conjunto, al tiempo que las huellas de los diferentes usos a los que fue sometido se fueron grabando dolorosamente en su arquitectura. Durante la última etapa de mercado fue tapiado con pavimentos de pésima calidad, a lo que hay que añadir los daños provocados por las techumbres informales de los puestos de venta.

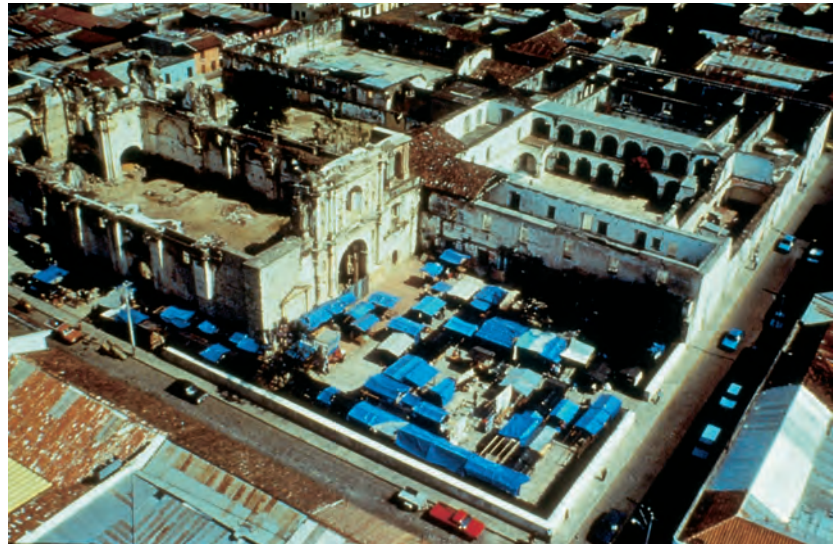
4

4. Vista aérea general antes de la intervención

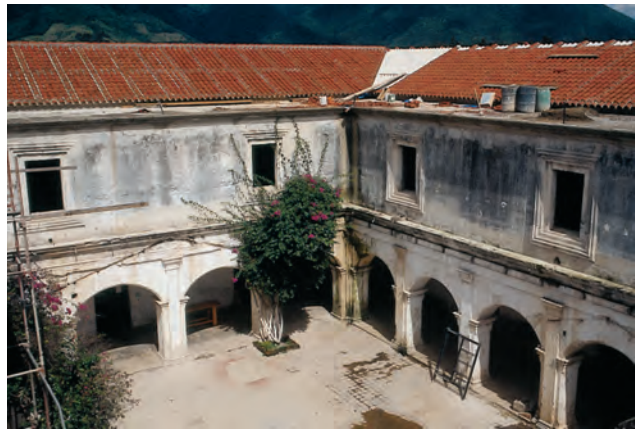
5

5. Claustro nororiental antes de la intervención

El claustro nororiental se encontraba sin cubierta superior y se había colocado una torta de mortero con pendientes sobre el pavimento para dar salida a las aguas pluviales. Algunas bóvedas de los salones de la planta baja estaban agrietadas y la mayoría de las ventanas de ese nivel se habían transformado en puertas para alojar establecimientos comerciales vinculados al mercado.
