# La Basílica de San Francisco de Asís

después del terremoto del 26 de septiembre de 1997

Giorgio Croci \*

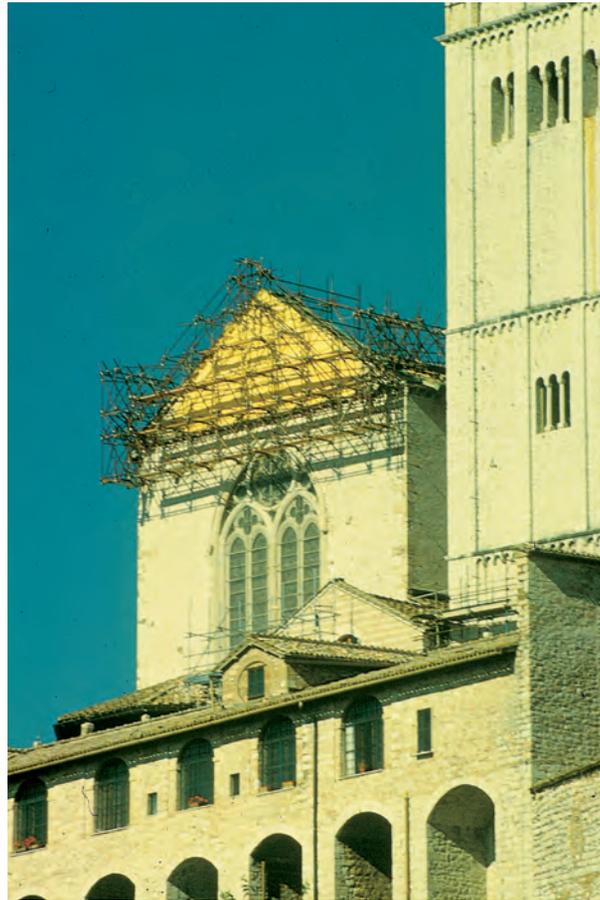
La estructura reticular de acero elevada para recibirla contra el tímpano dañado

El tímpano, después de los primeros daños producidos por el sismo del 26 de septiembre, sufrió terribles daños por el sismo del 7 de octubre, que abrió una gran brecha y una separación del paramento de piedra de la fachada respecto del núcleo interno de argamasa del muro, dejando toda la fábrica, y en particular la cornisa, en una situación de equilibrio verdaderamente precario.

La causa del daño fue la pérdida de cohesión, debida a la antigüedad del mortero del núcleo del muro, de forma que los sillares del paramento fueron separándose progresivamente, por efecto de las propias fuerzas de inercia, cayendo sobre el techo de la capilla, donde se ubican unos frescos preciosos y otras obras de arte; una caída total del tímpano habría provocado el colapso del techo inferior con consecuencias dramáticas.

Una vez en el patio, la grúa debía en primer lugar elevar y anclar sobre dos muros portantes del transepto dos ménsulas reticulares y después elevar y anclar a estas ménsulas una segunda estructura reticular de acero en forma de tímpano (de 8 m de altura y 17 de ancho) que pesaba 4,5 toneladas de modo que contuviera la caída del tímpano dañado.

- 15 de octubre: las lagunas de la fábrica del tímpano se rellenan con un espuma de poliuretano que, al solidificarse, estabilizaron la estructura; el tímpano alcanzó un cierto grado de seguridad (encabezamiento).

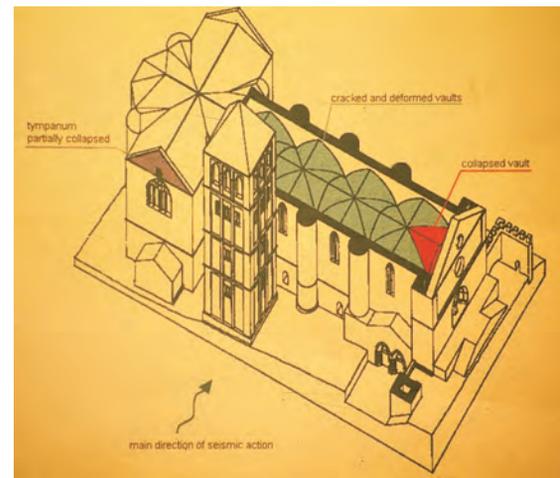
2

La Basílica (fig. 1) sufrió un fuerte terremoto en la noche del 26 de septiembre; fue afectada por un segundo sismo más fuerte (VIII grado en la escala Mercalli) a las 11:42 provocando el colapso de dos bóvedas afrescadas (fig. 3), además de serios daños en el tímpano del transepto izquierdo. (fig. 2).

2. Zonas dañadas por el terremoto (la bóveda caída junto al transepto queda escondida en el dibujo por el campanario)

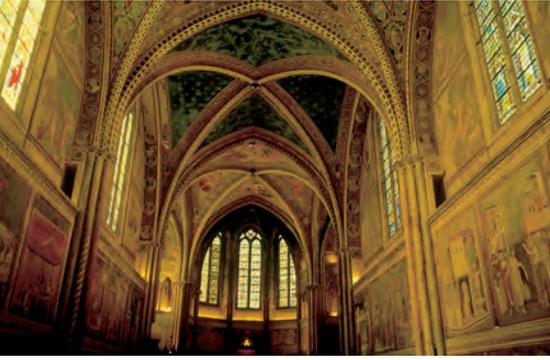
3

Con los seísmos, cayeron dos tramos de la nave, uno junto a la fachada, otro junto al transepto. Se plantearon dos cuestiones: por qué se derrumbaron las bóvedas, y ¿por qué precisamente en estos dos puntos?

3. Bóvedas de la Basílica Superior con los frescos de Giotto y Cimabue

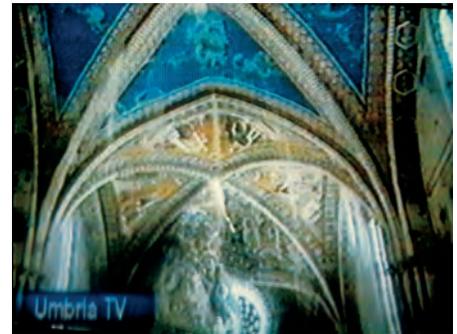
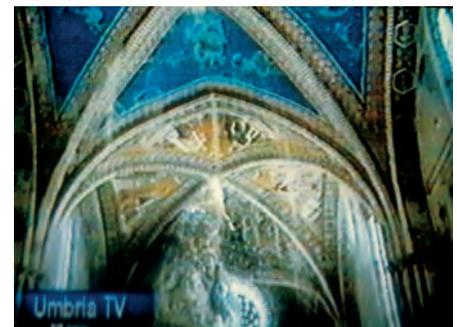
El mecanismo de colapso se puede observar claramente en las imágenes de televisión que casualmente recogió un operador de "Umbria TV" (figs. 5 y 11); una de las nervaduras pierde progresivamente la curvatura en la zona próxima a la fachada formando una especie de rótula en su punto central, arrastrando por tanto en su caída toda la bóveda cuya plementería, siguiendo una técnica constructiva característica del gótico, está simplemente apoyada, y no trabada con las nervaduras mismas.

4 y 5. Dos imágenes del colapso de una bóveda filmado por UMBRIA TV

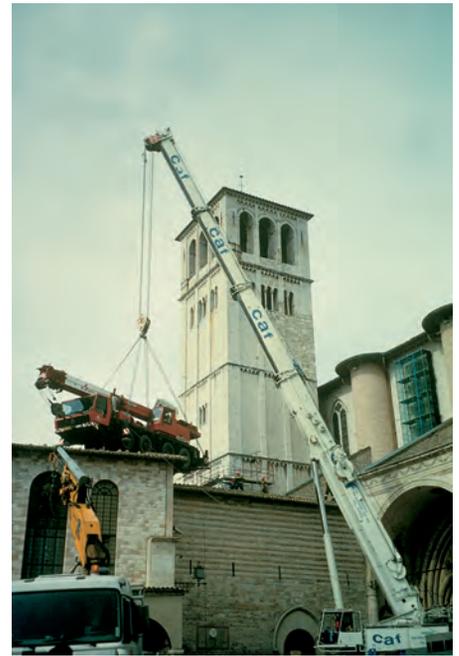
6

6. Imágen de la elevación de la grúa para ubicarla en el patio pasando por encima de la cubierta del convento

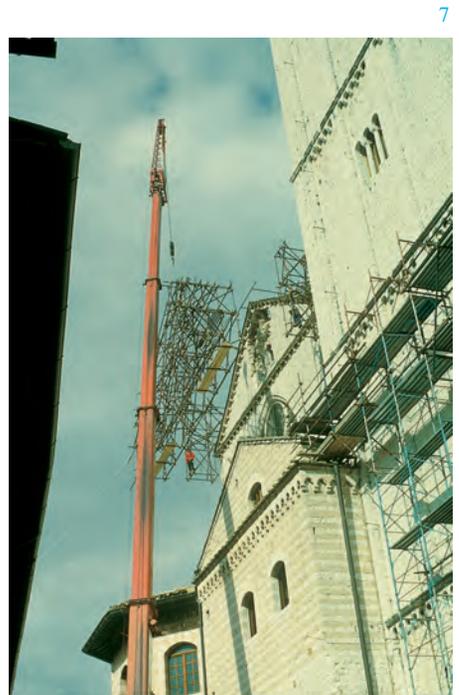
7

7. La estructura reticular en acero elevada para adosarla al tímpano dañado

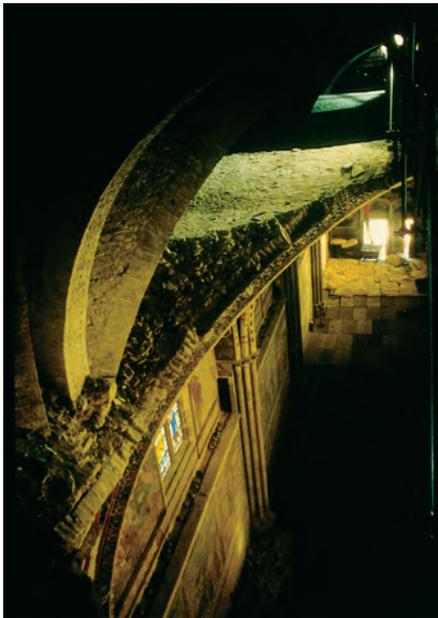
8

Con respecto a la primera pregunta, los análisis llevados a cabo pudieron concluir que, además del progresivo debilitamiento producido por efecto de los terremotos sucesivos y por el incremento de las deformaciones permanentes, el elemento determinante fue la enorme cantidad de rellenos acumulados durante los siglos, sobre todo material disgregado y fragmentos de tejas provenientes de antiguas reparaciones de la cubierta (fig. 8).

\* El relleno acumulado durante los siglos sobre las bóvedas de Asís estaba absolutamente descohesionado acentuando por tanto las presiones transmitidas por el mismo; además, este material, siguiendo las deformaciones de las bóvedas, no consintió la recuperación de las deformaciones elásticas durante la secuencia de las oscilaciones, contribuyendo a la pérdida de forma de dichas bóvedas.

8. El material de relleno sobre las bóvedas acumulado a través de los siglos

\* Remoción de gran cantidad de material de relleno en la zona de los riñones de las bóvedas.

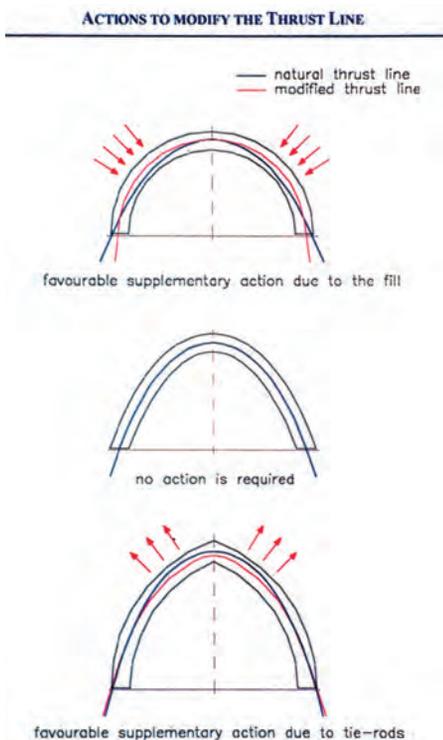
9

to valor (y esto puede suceder en los arcos góticos), esta contribución puede convertirse en desfavorable, de manera que para mejorar la situación estática se deberían aplicar fuerzas en sentido opuesto a las nombradas anteriormente; más que un relleno puede ser necesario un tirante (fig. 9).

9. La dirección de las eventuales fuerzas suplementarias a aplicar en las bóvedas para mejorar el comportamiento estático de su curvatura

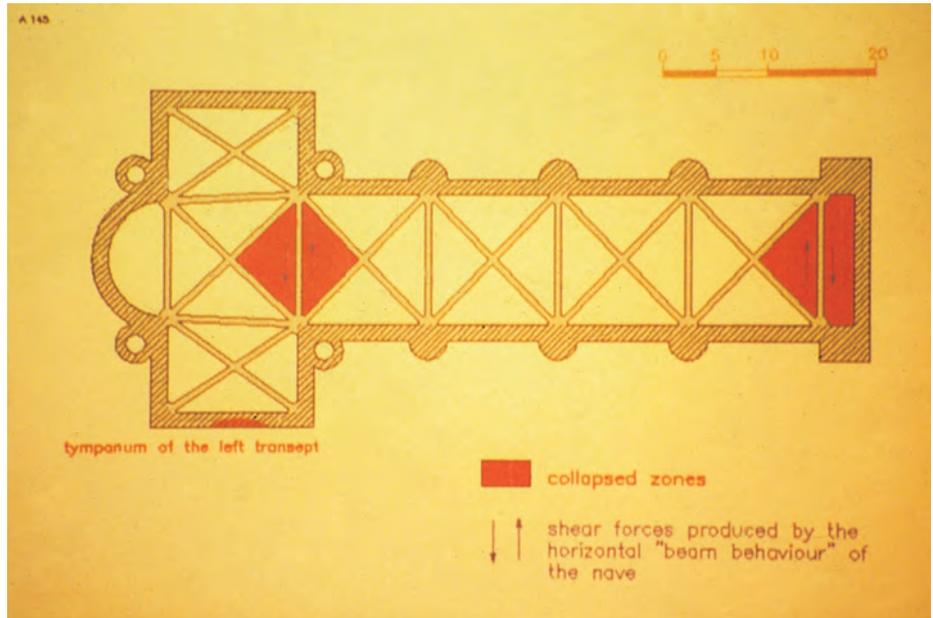
10

Con respecto a la cuestión de por qué los derrumbamientos se concentraron en los extremos de la nave, se concluyó que esta circunstancia se debe a la mayor rigidez, respecto a la parte central de la nave, que el transepto y la fachada presentan cuando actúan fuerzas horizontales perpendiculares al eje de la nave (fig. 10). Las bóvedas de la nave en su conjunto se comportan de hecho como una especie de entramado horizontal empotrado a la altura de la fachada y del transepto, y precisamente en estas zonas este grado de empotramiento se suma a las sollicitaciones de “carácter local”, producidas por el relleno de las bóvedas, las “tensiones globales”, tangenciales y perpendiculares, relativas a los efectos de flexión del conjunto.

10. La planta de la basílica con indicación de las bóvedas caídas donde a los "efectos locales" producidos por los rellenos, se añadieron las tensiones normales y tangenciales, debidas al comportamiento global del sistema abovedado

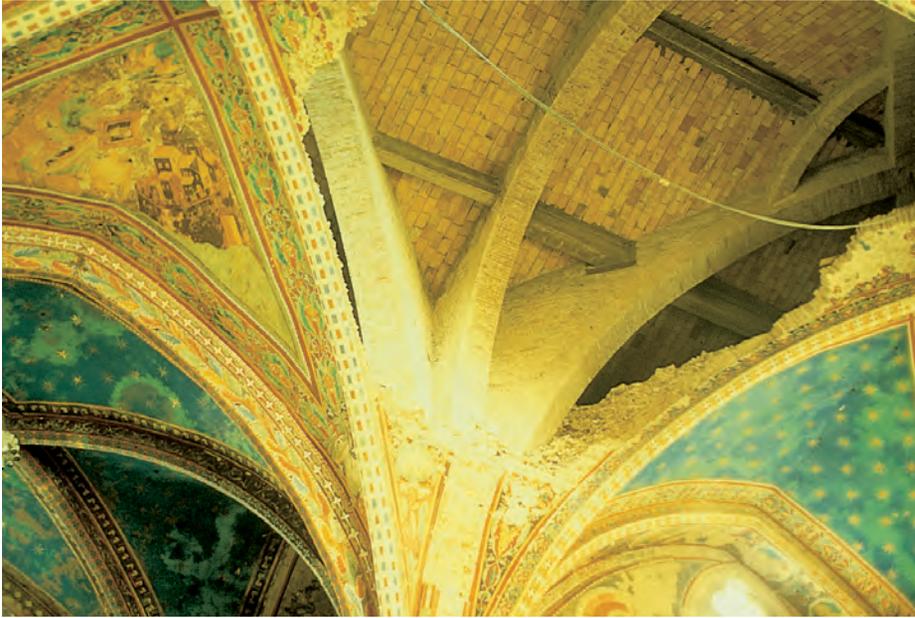
11

transversal y dos gajos de plementería cayeron pocos segundos después del derrumbamiento de la zona de la fachada; esta fotografía muestra los arcos formeros contruados en el renacimiento para sustituir a la cubierta original (de cerchas de madera) y el forjado cerámico que en la mitad del siglo XX sustituyó a los faldones de madera.

11. La zona próxima al transepto donde cayeron las bóvedas; se pueden ver los arcos formeros de mampostería realizados a finales del siglo XV, además de las vigas de hormigón armado y el forjado cerámico, que sustituyeron a los elementos de madera a mediados del siglo XX

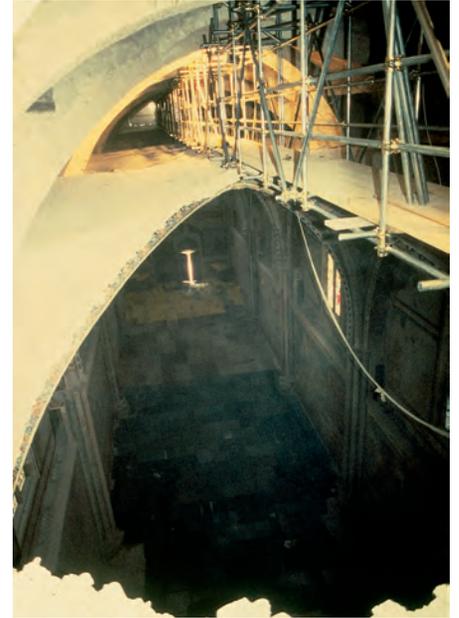
12

12. La pasarela suspendida de la cubierta, sobre las bóvedas, realizada algunas semanas después del seísmo del 26 de septiembre de 1997

Se decidió en consecuencia, no existiendo la posibilidad de intervenir de inmediato en el intradós por la eventualidad de un colapso y el riesgo de pérdida de vidas humanas, construir una pasarela colgada del techo, en el espacio entre el techo y las bóvedas (fig. 12), con una doble función de servir de inspección y de crear una base de trabajo para la consolidación de las bóvedas.

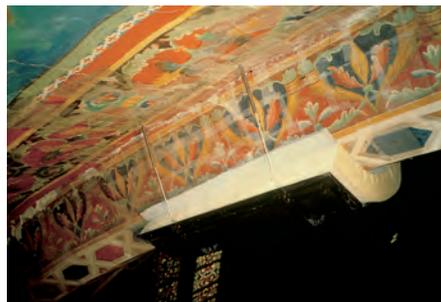
13

13. La cuna de acero rellena de gomaespuma para sostener las nervaduras lesionadas y deformadas

\* Suspensión de las bóvedas y las nervaduras más dañadas a los grandes arcos de piedra de la cubierta mediante una serie de tirantes, habiendo insertado en estos muelles para asegurar una fuerza constante, independiente de los efectos térmicos y de las pequeñas vibraciones (fig. 13).

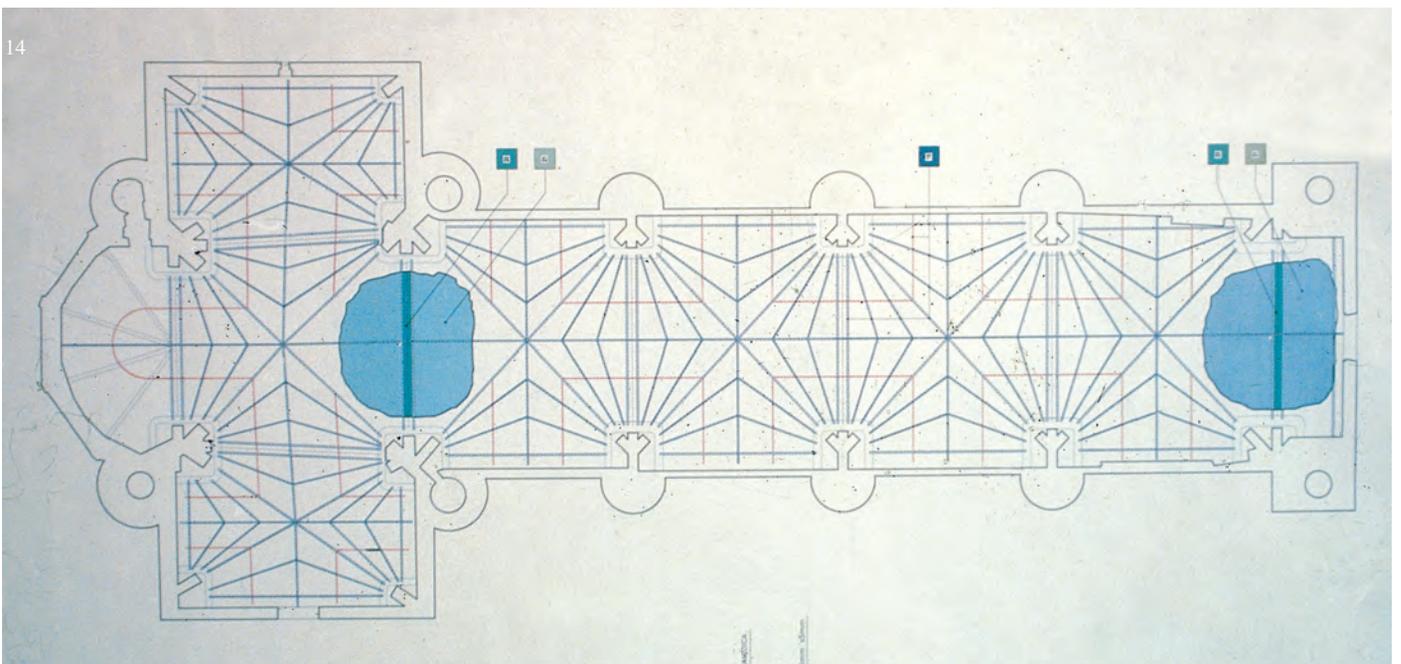
14

14. La distribución de las nervaduras de refuerzo que se aplicarán en el extradós de las bóvedas, según un característico trazado gótico

Por tanto, se decidió realizar sobre el extradós de las bóvedas supervivientes una serie de nervaduras en material compuesto de fibra aramídica (kevlar), dispuestas según las líneas de fuerza típicas

de cierta arquitectura gótica (fig. 14), de manera que reconfirman a dichas bóvedas una rigidez aunque sea parcial y una capacidad portante autónoma; tal capacidad viene además integrada por un sistema de tirantes semejantes a los que se han realizado hasta ahora.
