## Acabar con la magia sin dejar el método La restauración de Sant Pere de Serrallonga

Antoni González Moreno-Navarro \*

### Sant Pere de Serrallonga

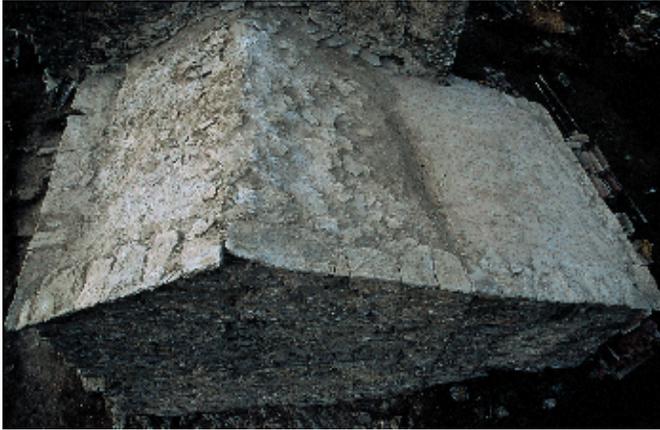
5

5. Las cubiertas del ábside y de la sacristía, después de los trabajos de exploración

La primera aplicación de estos criterios se planteó en la cubierta de la nave. No era posible conservar la que teníamos (moderna, como se ha dicho, pero en mal estado) ni pareció oportuno (por razones conceptuales y económicas) recuperar una de una época anterior. Nos limitamos, por tanto, a desmontar la que encontramos (lo que permitió un análisis más pormenorizado de la parte superior de los muros) y a rehacer el mismo tipo de cubierta, aunque con madera de mejor calidad y tratada. El nuevo par central se hizo de roble y las vigas de pino melis, y se aprovecharon el máximo posible de rasillas y tejas. En cuanto a la cubierta del ábside, una vez estudiada arqueológicamente, se retejó sobre mortero de cal.

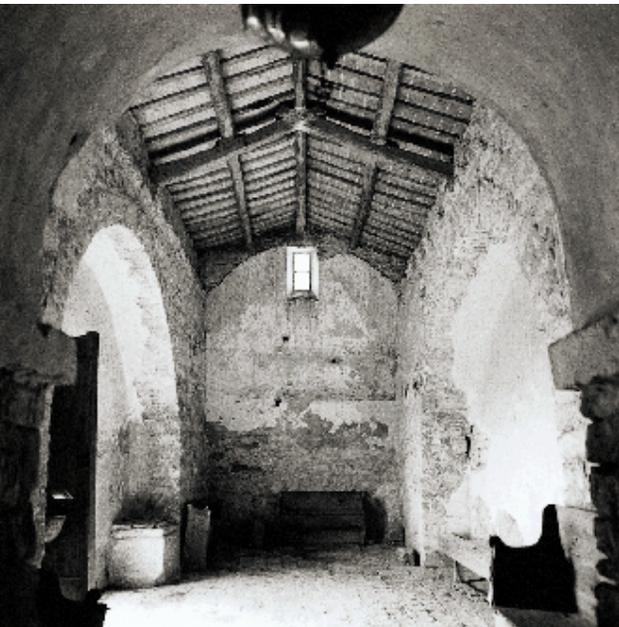
7

7. Vista del interior mirando a poniente

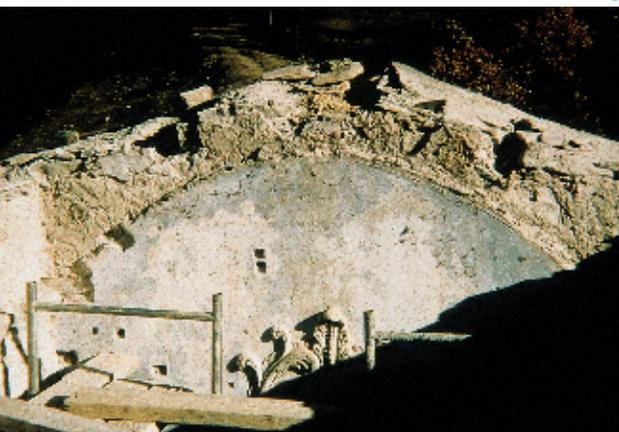
8

8. Coronación del muro de levante de la nave, explorado una vez desmontada la cubierta

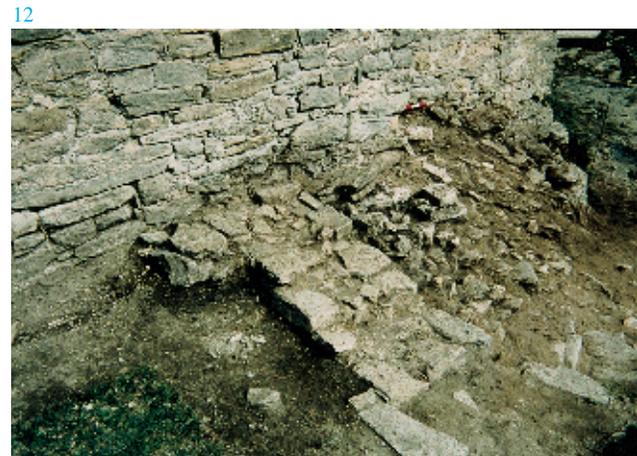
12

12. Restos del contrafuerte del siglo XVII, desmontado el XIX, aparecidos en la excavación arqueológica del entorno inmediato del templo

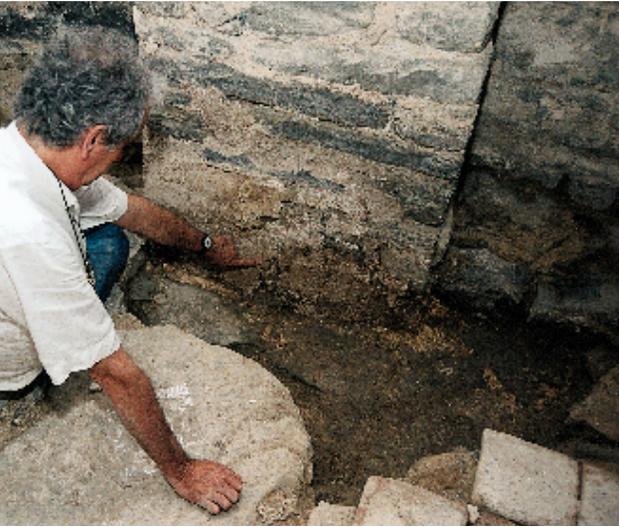
13

13. Revestimientos de mortero de yeso aparecidos en las partes inferiores de las jambas del arco triunfal, una vez excavado el santuario

En el interior, los trabajos consistieron, fundamentalmente, en consolidar los revestimientos de mortero de cal y yeso, y recuperar los pavimentos antiguos y la primitiva apariencia del presbiterio y, todo ello, sin dañar ninguna de las aportaciones modernas (la sacristía, el retablo, etc.), elementos que se han conservado y restaurado como testimonio de su época, tan digna de respeto como las anteriores y posteriores.

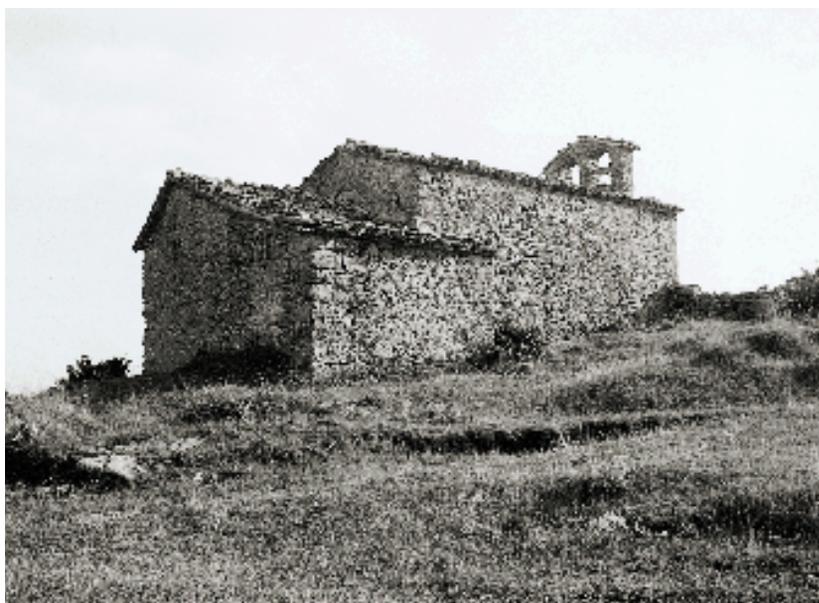
16

16. Las fachadas de poniente y mediodía, una vez excavado el terreno colindante, lo que permitió conocer su dimensión original y su evolución  
(Foto: Montserrat Baldomà, 21 abril 1999)

El rebaje del terreno alrededor de todo el edificio hasta las cotas contemporáneas a su construcción (realizado, obviamente, con seguimiento arqueológico), permitió que los muros y la puerta románica recuperaran sus proporciones originales, hasta entonces alteradas. Se aprovechó para separar el recinto del cementerio de la fachada de poniente, mejorando la coronación del muro perimetral y abriendo un nuevo acceso. En cuanto a los muros del templo, otros trabajos consistieron en abrir las ventanas tapiadas (y cerrarlas con vidrio o reja después de reparar la carpintería), recolocar alguna piedra o sillar perdidos o alguna teja que ayudara a evacuar mejor las aguas y limpiar de vegetación y rellenar con mortero de cal algunas juntas demasiado abiertas, pero sin repararlas todas indiscriminadamente ni eliminar los restos de mortero de revestimiento.

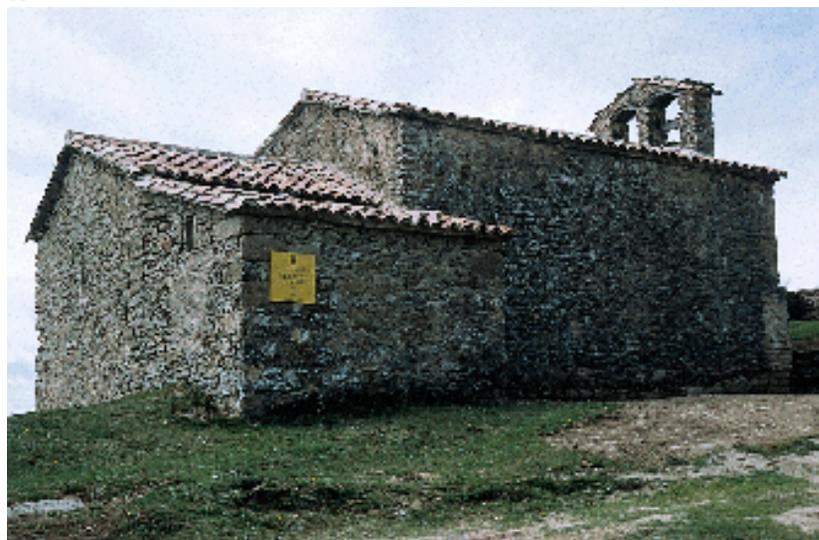
18

18. Vista de la iglesia desde el noreste, después de la restauración. La solución de continuidad entre las cubiertas del ábside y la sacristía, facilita la comprensión de la planta primitiva prerrománica  
(Foto: Montserrat Baldomà, 21 abril 1999)

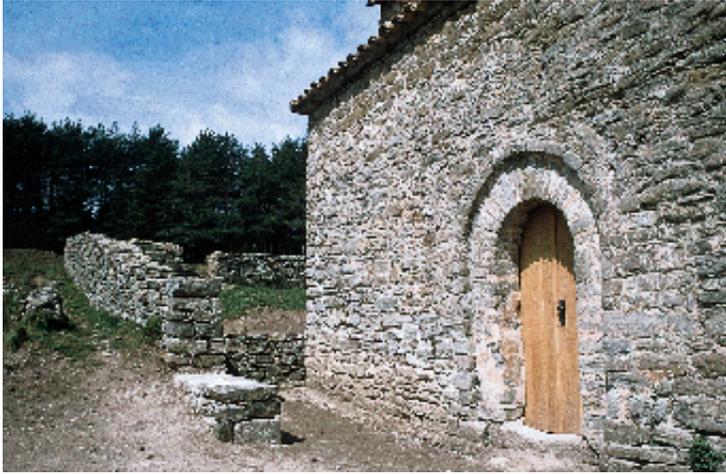
21

21. Vista de la iglesia desde el mediodía, después de la restauración. El rebaje del terreno ante la puerta románica ha permitido la recuperación de las proporciones originales de ésta. A la izquierda, el recinto del cementerio
