Acueducto de Morelia

## El monumento como documento para su historia

### Restauración del Acueducto de Morelia en México

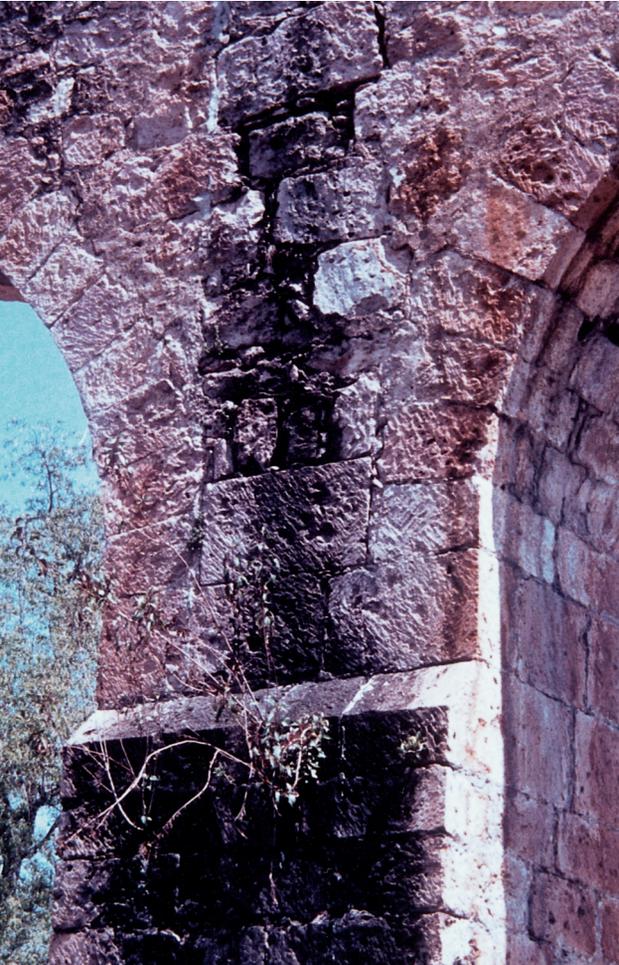
Los principales deterioros que había sufrido el acueducto consistían en la pérdida de los aplanados del ducto de agua y de morteros en las juntas entre los sillares. Estando el ducto sin la protección del aplanado, el agua pluvial comenzó a filtrarse, arrastrando sales y los componentes de los morteros, por lo que aparecieron manchas en el intradós de los arcos. En algunas zonas se encontraban sillares con exfoliaciones o pulvurulencia, micro y macroflora (fig. 1) y, en general, el monumento servía de soporte para una gran cantidad de instalaciones: eléctricas, telefónicas y de tránsito. A pesar de que existían grietas y sillares fracturados, el monumento no mostraba deterioros que hicieran peligrar su integridad estructural; simplemente presentaba un aspecto sucio y degradado.

1. Sillares con exfoliaciones o pulvurulencia, microflora y macroflora
2. Reposición de los morteros perdidos

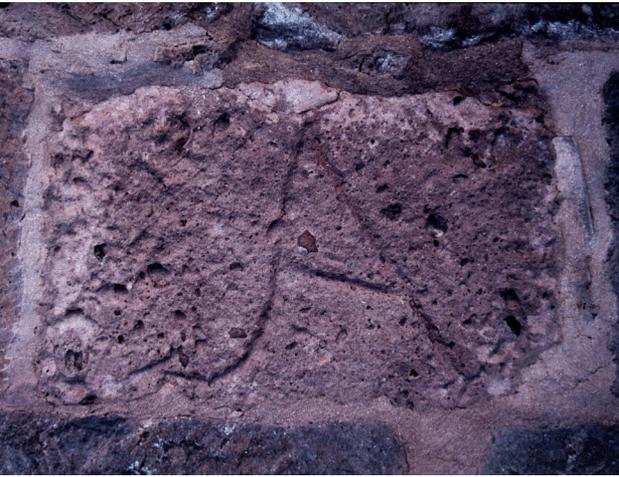
3

Conforme se realizaba la limpieza de la piedra en los paramentos, iban apareciendo las marcas que los constructores habían dejado sobre ella (fig. 3), tanto labradas como pintadas, y se decidió, oportunamente, llevar a cabo el registro detallado de éstas. Aprovechando el andamiaje, se comenzó a la vez con la medición de cada arco y el registro de sus particularidades.

- 3. Marcas que los constructores habían dejado sobre la piedra
- 4. Restitución del aplanado del conducto de agua
- 5. Ejemplos de marcas pintadas encontradas en los primeros tramos del monumento
- 6. Ejemplos de marcas labradas entre la segunda caja de agua y la calle Ventura Punte

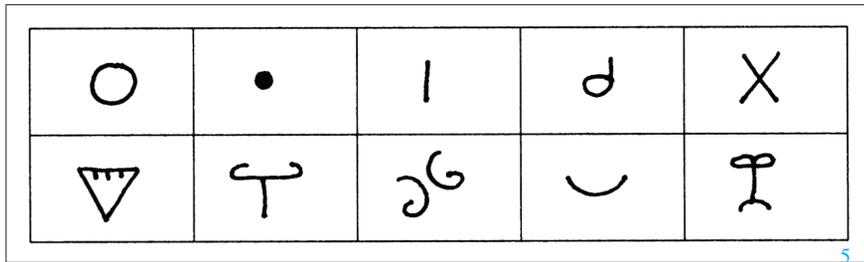
5

Por las marcas (firma de canteros y de posición), se pudieron distinguir varios tramos distintos. El primero, entre las dos cajas de agua, se caracteriza por la casi total ausencia de marcas labradas, encontrándose, sin embargo, mayor variedad en cuanto a marcas pintadas que en los demás tramos. En su mayor parte, estas marcas se encuentran sobre la hilada que corresponde al nivel del ducto de agua, en la correspondiente al nivel de la misma o en la hilada superior a ésta (fig. 5).

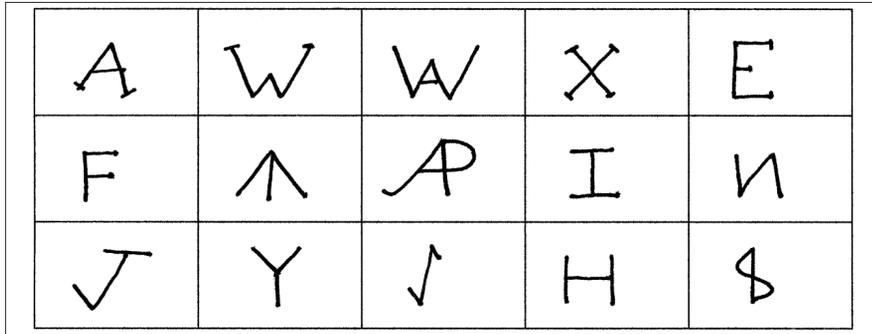
6

A partir de la segunda caja de agua, que se encuentra a la altura de la Calle Vicente Suárez, aparece una gran variedad de marcas, en su mayoría labradas (fig. 6). Las marcas pintadas usualmente se sitúan en los sillares del canal de agua y son puntos o círculos rojos. Tanto en el paramento como en el dovelado del arco hay marcas labradas, la mayoría representando iniciales o signos fácilmente asociados con alguna letra del abecedario. La caja de agua posee un gran número de marcas pintadas que se corresponden con hiladas, indicando que probablemente se trata de marcas de posición.
