Seguimiento de los trabajos de conservación de la piedra

La fachada de la iglesia de San Isidoro de Oviedo

Luis Valdeón y Rosa M^a Esbert*

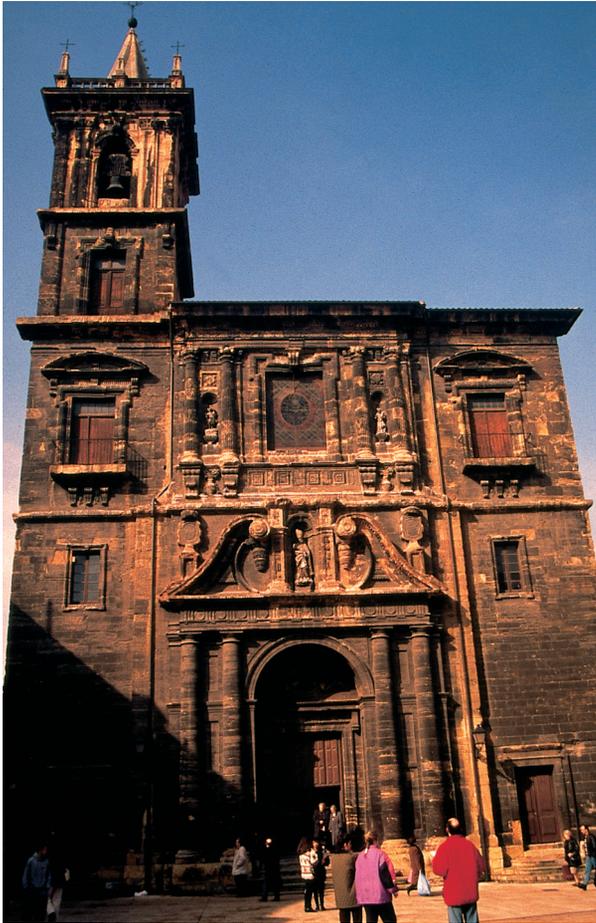
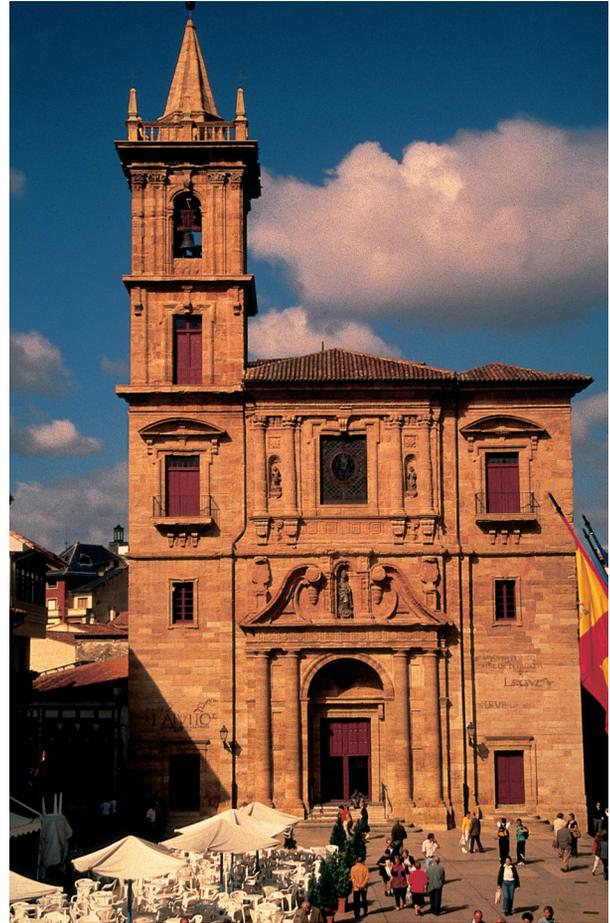
1. Aspecto de la fachada antes y después de la intervención que se finalizó en septiembre de 1997.

El ennegrecimiento era debido fundamentalmente al depósito de suciedad ambiental, entre la que se podían identificar partículas sólidas de contaminación procedentes de la combustión de carbón y derivados del petróleo (fig. 1).

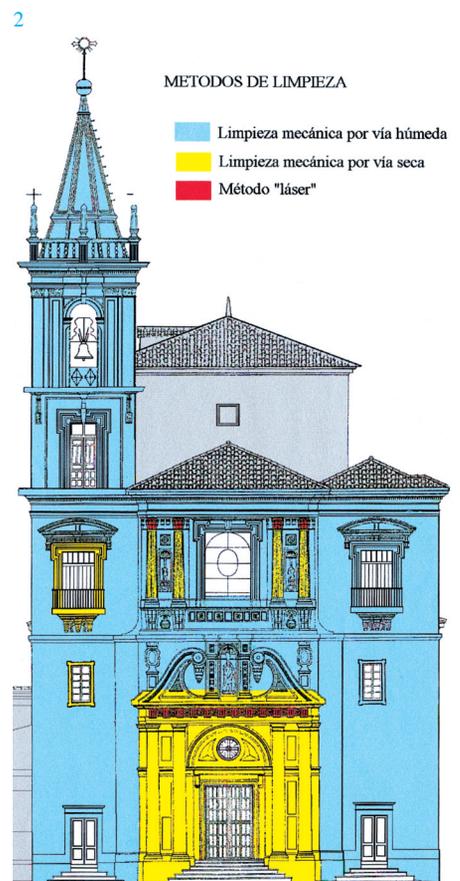
2. Cartografía digital de la fachada con las áreas en las que se utilizaron cada uno de los métodos anteriores

Gran parte de la fachada de la iglesia se limpió utilizando métodos de impacto mecánico de micropartículas por vía húmeda -para la mayoría de la fachada- y por vía seca -en zonas labradas de la parte inferior-. Otras áreas con ornamentación se limpiaron con el método láser. En concreto, fueron el friso central y los capiteles de las cuatro columnas del primer piso (fig. 2). Durante la intervención se realizaron modificaciones sobre los métodos recomendados en los estudios previos (Esbert et al., 1996) por razones de disponibilidad de instrumental, idoneidad de métodos alternativos probados in situ y limitaciones económicas.

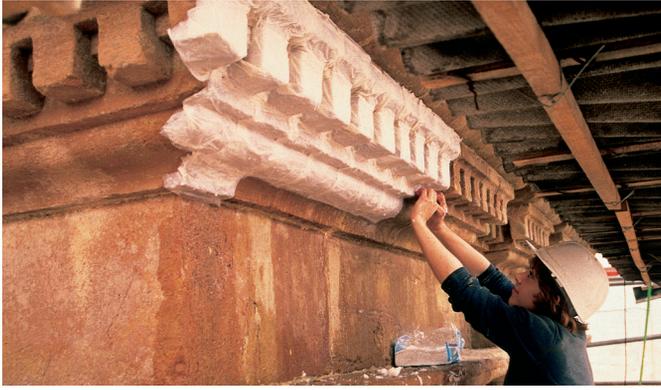
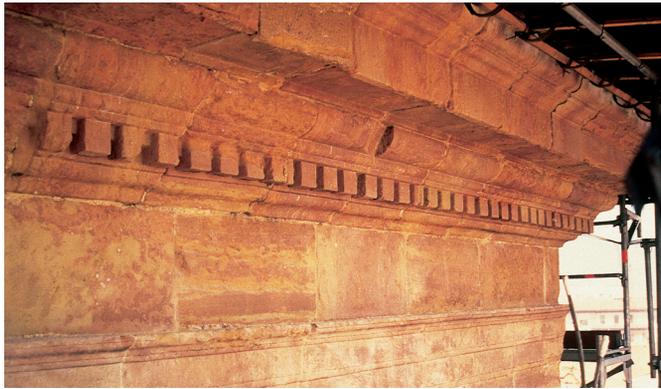
3a y 3b

Después de la limpieza se eliminaron las sales solubles en aquellas zonas donde se detectó su presencia. Se localizaron en toda la fachada y, en mayor medida, debajo de cornisas y salientes. Antes de desalinizar se extrajeron y analizaron las sales, no sólo de las superficiales sino también las que se ubicaban en profundidad.

3a y 3b. En la parte superior, detalle de las zonas de mayor concentración de sales en el momento de su extracción. En la parte inferior, aspecto de la piedra en la misma zona, una vez desalinizada

El método general de desalinización consistió en nebulizar la piedra con agua destilada y dejar que ésta se secase y se depositaran las sales en superficie, para eliminarlas posteriormente. Este procedimiento se tuvo que repetir varias veces. En las zonas de mayor concentración de sales se desalinizó utilizando apósitos de celulosa (Mora y Mora, 1972) (figs. 3a y 3b).

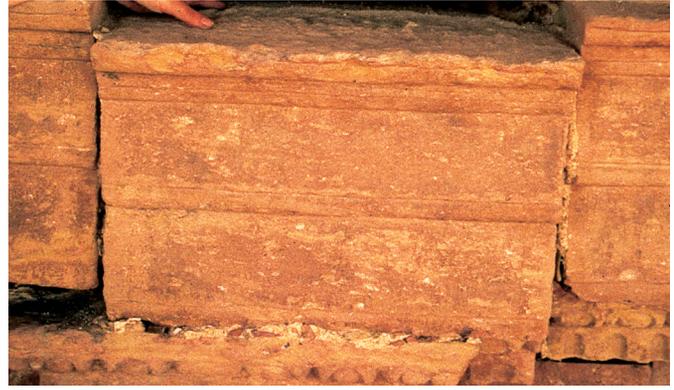
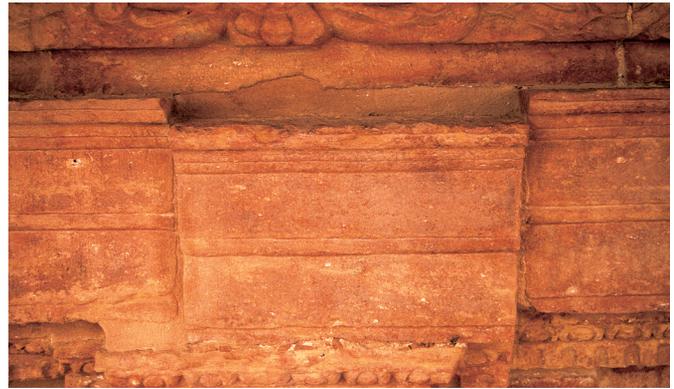
4a y 4b

También se debió restablecer la adherencia entre sillares desplazados. Muchas juntas entre sillares estaban abiertas mostrando separaciones de más de cuatro centímetros, originadas seguramente por desplazamientos diferenciales hoy estabilizados. Se observaron en paramentos verticales y zonas horizontales, cornisas y balcones, así como entre

4a y 4b. Detalle de juntas abiertas entre sillares; estaban abiertas seguramente por desplazamientos diferenciales hoy estabilizados

varios sillares del chapitel (fig. 4a). Para su sellado, se seleccionó un mortero comercial que presentaba condiciones de buena adherencia, isotropismo adecuado y baja retracción. El acabado final de este tipo de juntas (excepto en las zonas horizontales) se realizó con el mortero de rejuntado antes descrito (fig. 4b).

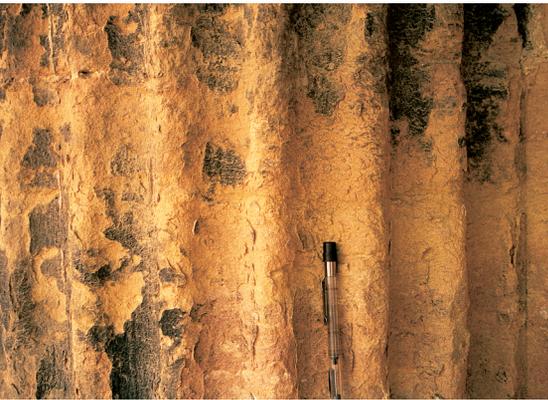
8a y 8b. Pruebas de los métodos de limpieza que indujeron a elegir el procedimiento por la vía húmeda utilizando un abrasivo de polvo de vidrio de alrededor de 0,3 mm de diámetro y morfología angular que no dañaba el sustrato pétreo

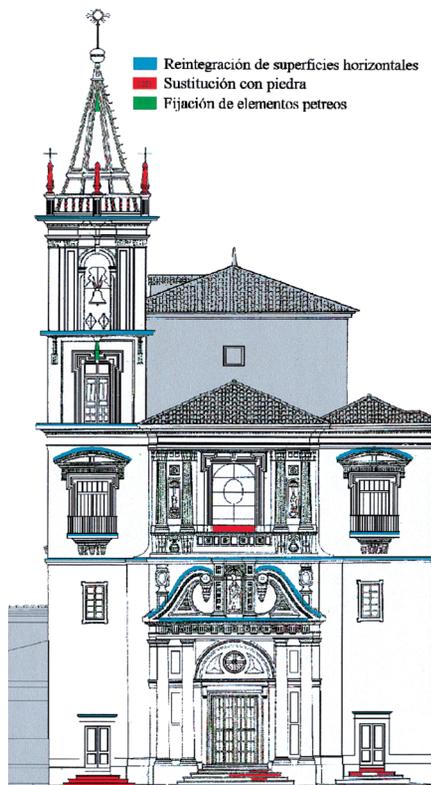
9

9. Cartografía digital de la fachada con las zonas donde se utilizaron morteros y aquellas donde se sustituyó la piedra deteriorada por piedra nueva

Algunos elementos pétreos tuvieron que ser sustituidos debido al peligro físico de desmoronamiento que presentaban; entre otros, se encontraban en esta situación los pináculos del chapitel y algunos balaustres de la torre. Debido a su elevada esbelteza, se decidió la sustitución de estos volúmenes con piedra natural. Ante la imposibilidad de obtener el tipo de piedra originalmente utilizado en la edificación, se eligió para los balaustres y pináculos la denominada piedra de Vinaixa (fig. 7), caliza dolomítica muy homogénea, coherente, de elevada durabilidad y con buenas cualidades para la labra (Alonso et al., 1993). La parte central de la cornisa de la torre en su flanco occidental se repuso con arenisca de Cantabria. Finalmente, algunos tramos de las escalinatas de acceso tuvieron que ser sustituidos; se utilizó para ello la caliza cristalina de Bonielles (Llanera, Asturias), de alta coherencia, baja porosidad y buena resistencia al pulido por abrasión (fig. 9).

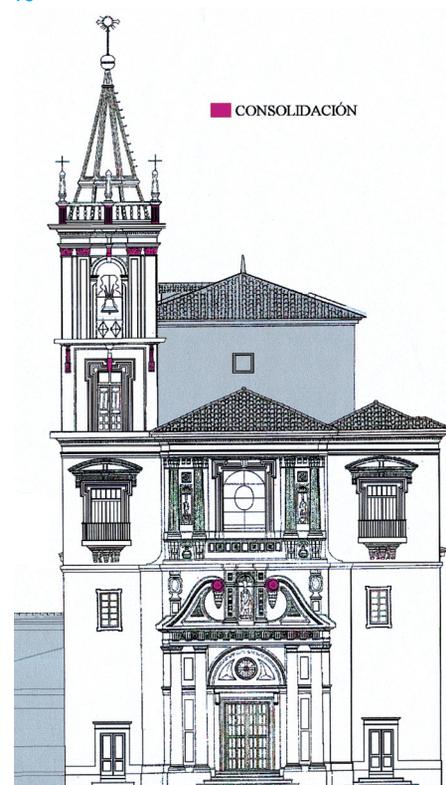
10. Cartografía digital de la fachada con los elementos de la fachada que han sido consolidados

Se consolidaron los elementos que se indican en la fig. 10 que habían perdido la labra original y cuya parte más externa se encontraba en una situación mecánica inestable. Antes de la consolidación, se realizó una desalinización mediante apósitos de celulosa con agua destilada. El consolidante utilizado fue un silicato de etilo, concretamente Tegocon V de la firma Goldschmidt S.A., aplicado mediante brocha.

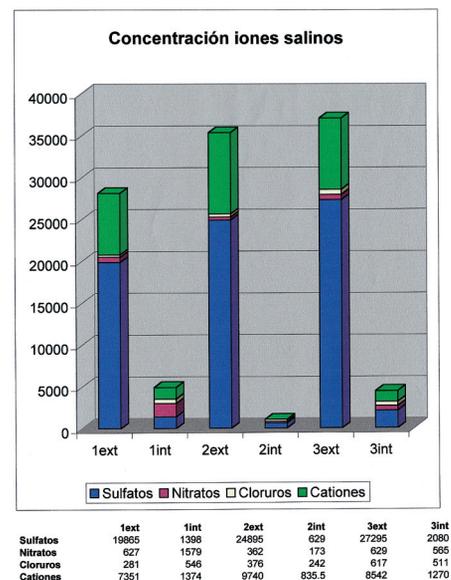
11

11. Diagramas que demostraban la mínima presencia de sales solubles en el interior de la piedra, que sin embargo era considerable en el caso de sales como los sulfatos, que permanecían en la superficie incluso después de la limpieza

Se constató que la presencia de sales solubles en el interior era mínima. Sin embargo, un porcentaje significativo de sales, especialmente sulfatos, permanecía en la superficie incluso después de la limpieza (fig. 11). En consonancia, se recomendó realizar labores de desalinización inexcusablemente en aquellas zonas en que se fueran a consolidar además de proteger.

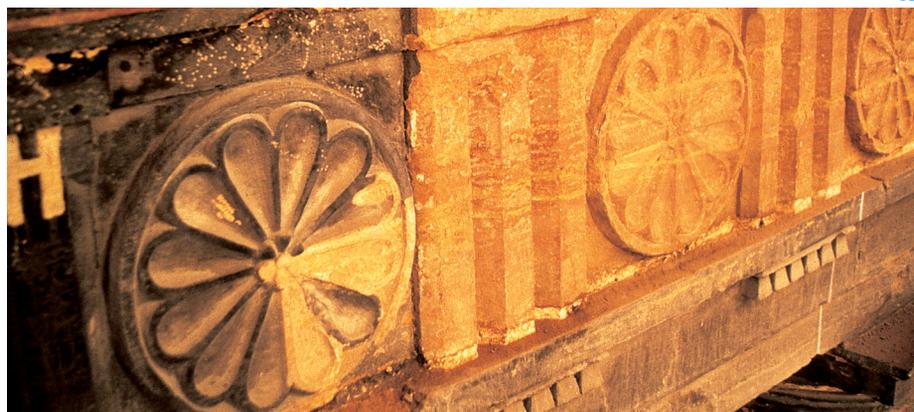
12

12. Zona restringida donde se aplicó el método láser y resultado de la aplicación del mismo

impacto de microesferas por vía seca resultaba dañino; impactando con un árido muy fino (0,15 mm de diámetro) por vía seca, se comprobó que la limpieza era efectiva y se preservaba la pátina artificial sobre la que se había ido acumulando la suciedad. Sin embargo, la lentitud del método hizo aconsejable que se utilizase este procedimiento sólo en alguna de las zonas labradas -interior del arco de acceso principal-, donde no era aconsejable la más mínima pérdida de piedra. Aplicando el método láser, se constató la eliminación de la suciedad, conservando íntegro el sustrato pétreo incluida la pátina artificial. Se observaron, no obstante, variaciones de tonalidad de la piedra que podrían atribuirse a la incidencia del haz (estos aspectos son, en estos momentos, objeto de investigación por parte del grupo que suscribe este artículo). Este hecho, unido a la lentitud y costes del método, condicionó que se utilizara sólo en zonas muy restringidas (fig. 12).
