Restauración de la “casa pintada” de Mula (Murcia)

José María Hervás Avilés *

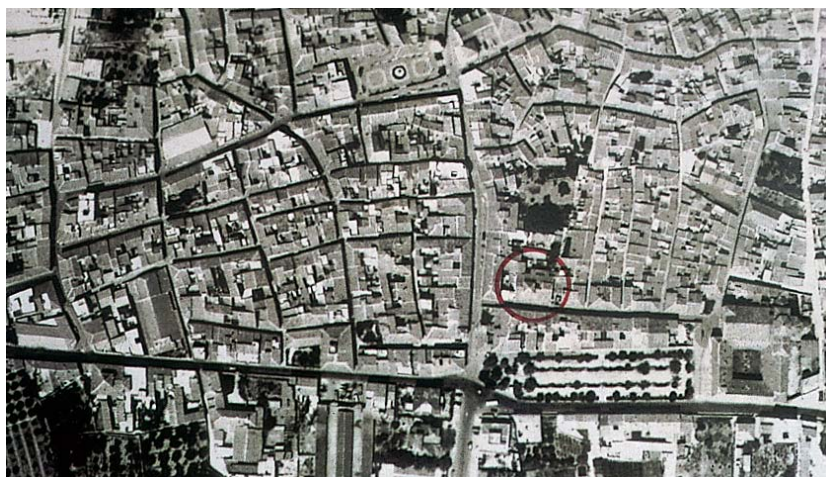
1. Documento 1. Foto aérea tomada antes del derribo. Dentro del círculo se aprecia el volumen completo del edificio y la situación del patio contiguo al torreón de la escalera

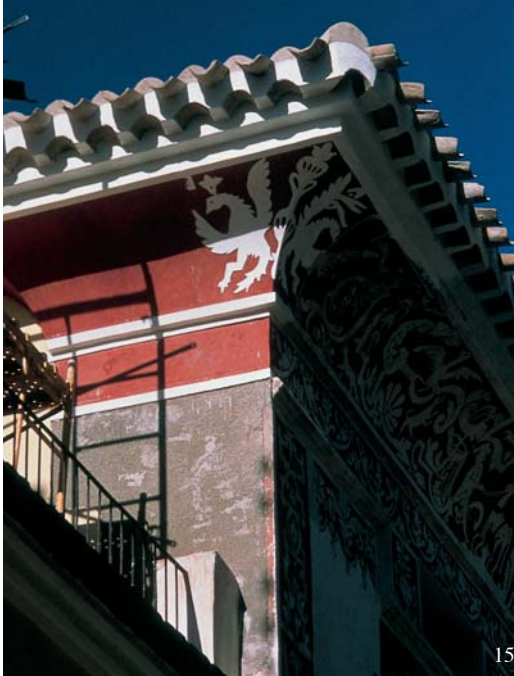
15

12. Planta segunda de la Casa Pintada
13. Alzado lateral de proyecto
14. Detalle de una de las escenas de los esgrafiados
15. Aspecto durante el proceso de restauración

La restauración de los esgrafiados existentes ha sido más compleja de lo inicialmente previsto. Al realizar las primeras catas, se comprobó que había numerosas zonas levantadas que corrían el riesgo de perderse por desprendimiento. También se detectó una burda restauración anterior realizada mediante una capa de pintura que cubría toda la fachada. Estos repintes enmascaraban numerosas pérdidas de la capa de mortero esgrafiada. El proceso se inició con una limpieza de los elementos sueltos y de la capa de polvo y suciedad que cubría todo el revestimiento. Una vez concluida esta fase, nos dedicamos a consolidar las partes semidesprendidas mediante imbibición e infiltraciones, con silicato de etilo, para mejorar los enlaces químicos del mortero de cal. A continuación se procedió al rascado con bisturí de la capa de pintura que cubría toda la superficie esgrafiada. Al eliminar los repintes, se constató el mal estado de la decoración esgrafiada que presentaba grietas, fisuras, pérdidas de mortero y lavados producidos por el agua de lluvia. Concluida la fase de consolidación, se procedió a la reintegración de las zonas perdidas aplicando un tendido de mortero de yeso y cal grasa tamizada, con más de tres años de ensilado (la dosificación de este mortero es de tres partes de yeso y una de cal). El recorte de la capa de mortero, siguiendo la impronta de los motivos desaparecidos, completó la fase de restauración de los esgrafiados que se habían conservado. La reproducción de los esgrafiados perdidos se ha realizado de la siguiente manera: después de aplicar las dos capas de mortero, se dibujaron las superficies a esgrafiar, a tamaño natural y sobre un soporte plástico transparente; la mayor parte de la nueva decoración esgrafiada se obtuvo calcando de los motivos conservados y el resto a partir de las fotografías de la zona desaparecida. Estos dibujos se llevaron a la fachada mediante el estarcido de los calcos transparentes y a continuación se recortó la capa blanca del mortero fresco, quedando así definidas las formas por contraste con la capa inferior de color rojo.

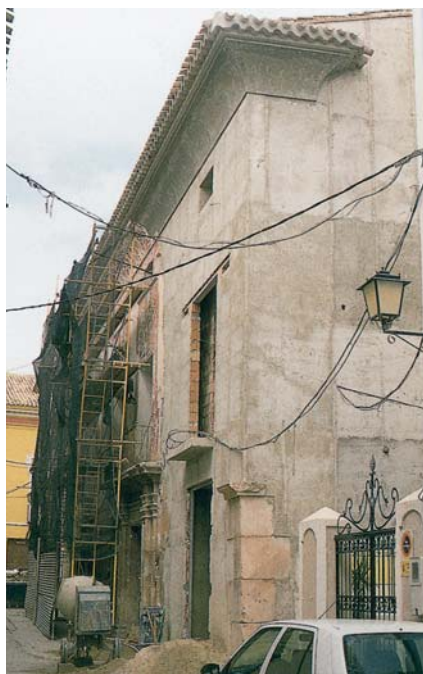
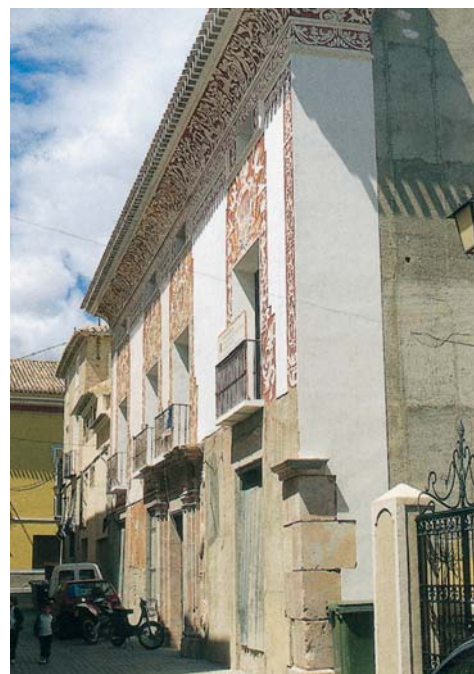
16. Detalle de uno de los esgrafiados del exterior de la casa
17. Edificio de la Casa Pintada después de la demolición de la zona derecha, hacia 1980
- 18 y 19. Dos fases del proceso de restauración de la fachada

Con objeto de que quede patente la intervención, se ha dejado en la cornisa un fragmento sin restaurar. Este “testigo” (similar a los que se suelen dejar al restaurar un cuadro) contrasta, por uno de sus lados, con una zona antigua en la que sí se ha intervenido y, por el otro, con una de las cornisas laterales que es completamente nueva.

Además, se ha dibujado en la fachada una línea oscura que separa los esgrafiados conservados de los repuestos.

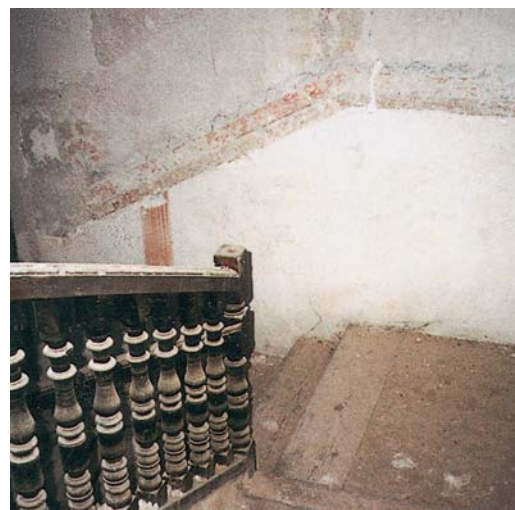
23

23. Vista del descansillo de la escalera antes de la restauración

El paso del tiempo y algunas actuaciones desafortunadas habían afectado muy negativamente a los distintos elementos de la escalera. La barandilla de madera tenía tramos sustituidos por mampostería y pilastras desaparecidas. Los primeros escalones se habían perdido, enterrados por sucesivos pavimentos. Las pinturas del zócalo fueron en parte destruidas. La policromía de las rocallas de piedra estaba oculta bajo una capa de suciedad y faltaba la ventana ovalada por la que se recibe la luz del patio interior.

La primera intervención consistió en la retirada del escombros y de los sucesivos pavimentos para recuperar el nivel de la planta baja del siglo XVIII. Se abrió el acceso acodado original que, a través de un arco que estaba cegado, conducía a la escalera desde la portada de piedra. Luego

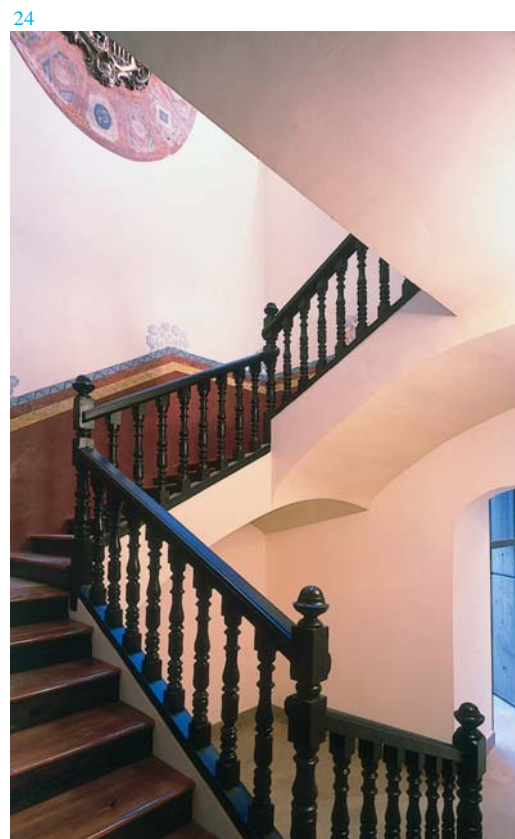
24

24. La escalera restaurada (foto: Juan de la Cruz Megías)

se pasó a la restauración de los elementos de piedra policromada (los adornos y rocallas de la bóveda y el escudo). Tras la limpieza, apareció el color original de la plata, que se había vuelto amarillenta por la suciedad y el paso del tiempo. Se repuso la plata de ley que había desaparecido por las filtraciones de agua de la cubierta y a continuación se le aplicó el tratamiento original o “gorla”, que es un compuesto de goma laca, goma “Gutta” y “Sangre de drago” (resina de color rojizo). La policromía de los adornos en piedra se limpió con alcohol y se repuso con colores al óleo. La restauración del escudo consistió igualmente en una limpieza que le devolvió a la policromía el colorido original y en la reintegración, con la técnica de la “regatina” (trazos cortos y paralelos aplicados con pincel), de las zonas perdidas en la orla pintada que lo bordea. Además de los adornos de piedra, la escalera estaba decorada con una ventana fingida, un zócalo pintado y un falso almohadillado en las esquinas de los paramentos verticales. Abordar la restauración de estos elementos planteaba serios problemas. Las pinturas del zócalo estaban casi perdidas y el falso almohadillado resultaba incompatible con el zócalo, con el que se superponía tapando las esquinas. La primera decisión que adoptamos fue la de eliminar el almohadillado, ya que se trataba de una intervención posterior a la decoración pintada del zócalo y añadía pesadez al conjunto de la escalera. Cuando desapareció este elemento, se realizaron unas catas en el zócalo y aparecieron las improntas de unas franjas coloreadas y de unos adornos paisajísticos en forma de florón. Desde las franjas paralelas, situadas a poco más de un metro, hasta el nivel de los peldaños no se conservaba nada, porque el revestimiento de yeso

había sido picado en profundidad hasta llegar al aparejo de ladrillo. Para restaurar el zócalo, se aplicó un consolidante con acetato de polivinilo, se aseguraron las grietas con cola celulósica y se estucaron todas las zonas perdidas del revestimiento. Una vez solucionados los problemas del soporte, se reintegraron los motivos florales y paisajísticos con colores a la acuarela y mediante regatina en las zonas mejor conservadas. Las franjas paralelas se redibujaron en tres de los muros y se pintaron, al temple, con los mismos colores de la orla del escudo. La amplia zona desaparecida se pintó de rojo y se oscureció posteriormente con una esponja. Como protección de las pinturas, nos hemos decidido por aplicar una capa de cera transparente que, además, aviva los pigmentos.

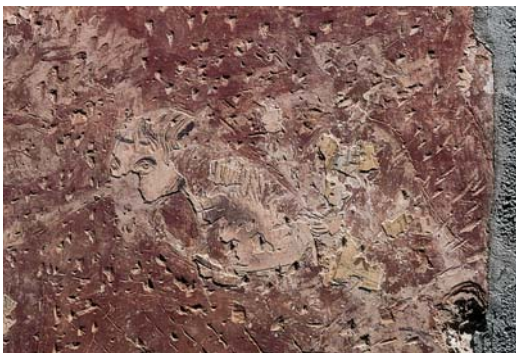
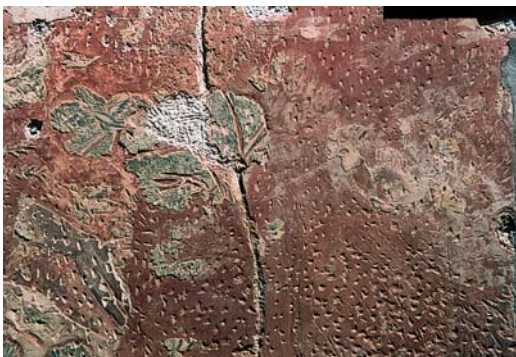
En cualquier caso, la restauración de este hallazgo se planteaba como una tarea muy delicada por su mala conservación. Tanto el fondo rojo como los restos policromados estaban muy deteriorados por los golpes de la piqueta empleada en su demolición. Se detectaron grietas en la base de mortero y había zonas completamente perdidas.

26 y 27. Detalles de la escena de caza de uno de los esgrafiados, antes de su restauración

El criterio seguido ha consistido en una intervención mínima en aras de posibilitar la lectura de la escena de caza. Para ello se ha actuado principalmente sobre el fondo, eliminando los desperfectos ocasionados por la piqueta y aplicando una capa uniforme de color rojo, similar a la original. La capa de fondo bordea cuidadosamente los restos de policromía conservados y la de aquellos elementos que, aunque desaparecidos, dejaron su impronta en el mortero. Esta impronta se debe a la exposición prolongada de la fachada a la luz del sol y era únicamente apreciable por un ligerísimo cambio en la coloración del mortero. Con los personajes y la vegetación que componen la escena de caza, nos hemos limitado a reproducir sólo parte de un árbol situado en la zona central, ya que, en este caso, la pérdida de mortero era completa y dejaba al descubierto la mampostería. Todo el conjunto se ha protegido con una capa transparente de “paraloid” para fijar el mortero y avivar los colores desvaídos.

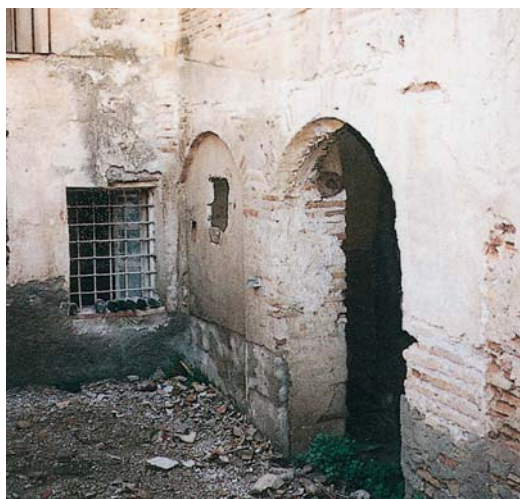
30

- 30. Estado inicial del pabellón de las cuadras
- 31. El patio del ascensor con el torreón de la escalera (foto: Juan de la Cruz Megías)
- 32. El pabellón de las antiguas cuadras, acondicionado para oficinas y exposiciones (foto: Juan de la Cruz Megías)
- 33. Estado del gran salón antes de comenzar el proceso de restauración
- 34. El gran salón de planta primera una vez restaurado (foto: Juan de la Cruz Megías)
- 35 y 36. El gran salón de planta primera
