## El tapiz de Penélope continúa Restauración del Palacio Abacial de Alcalá la Real

Santiago Quesada García\*

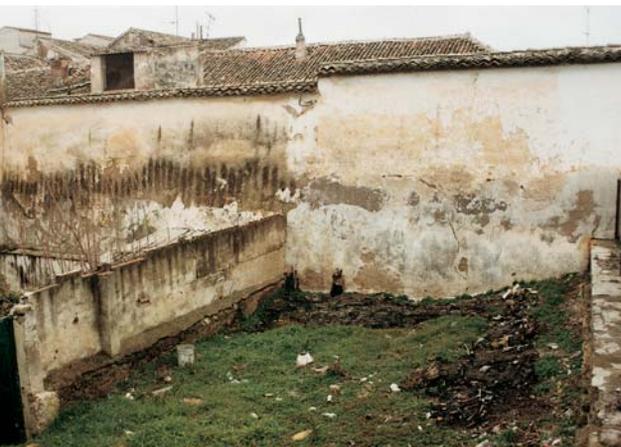
8

- 7. Fachada del Palacio Abacial tras su última restauración
- 8. Patios traseros del Palacio en 1988, antes de la intervención
- 9. Patio principal en el año 2001. Se ha recuperado la sillería oculta tras el revestimiento de cal, así como la cota y proporción originales de la arquería
- 10. Planta baja del proyecto de intervención. El volumen del edificio principal se libera de añadidos, creando una calle perimetral que registra todos los patios traseros. En la zona trasera se ubican las torres de instalaciones y comunicaciones, que dividen y controlan formalmente el espacio trasero

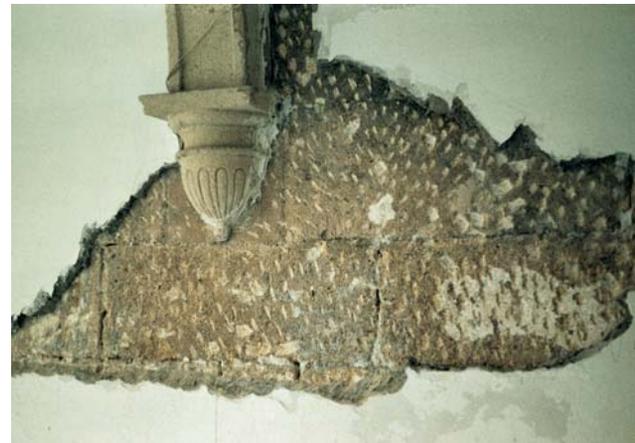
17

17. Cata en el patio principal. Tras el revestimiento de yeso, apareció una cuidada e interesante sillería

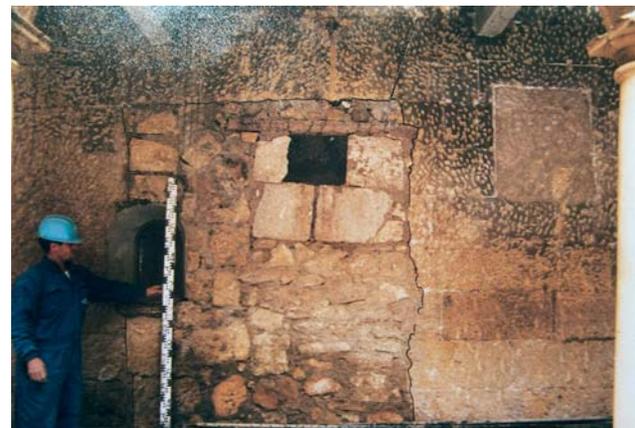
18

18. El picado de los revestimientos mostró no sólo la sillería sino también los antiguos huecos cegados, abiertos y vueltos a cegar a lo largo del tiempo

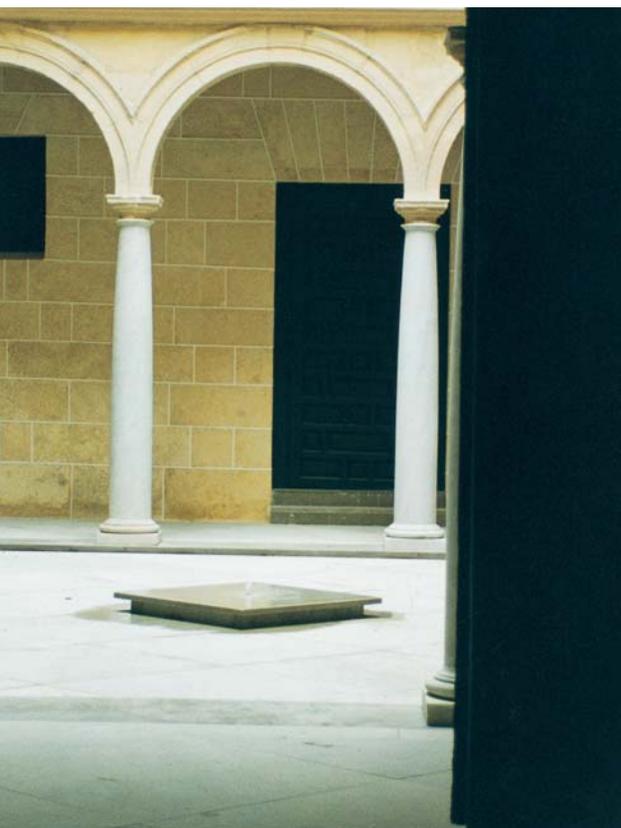
20

20. Estado de la sillería y de los arcos una vez restaurados

- Reposición y recuperación de la sillería del patio principal. Se repusieron sillares, dinteles y piezas desaparecidas, consolidando y protegiendo la superficie exterior de la piedra caliza con silicato de etilo, que actúa como los primitivos enjabelgados de cal o azogue con los que se protegían las fábricas de los edificios.

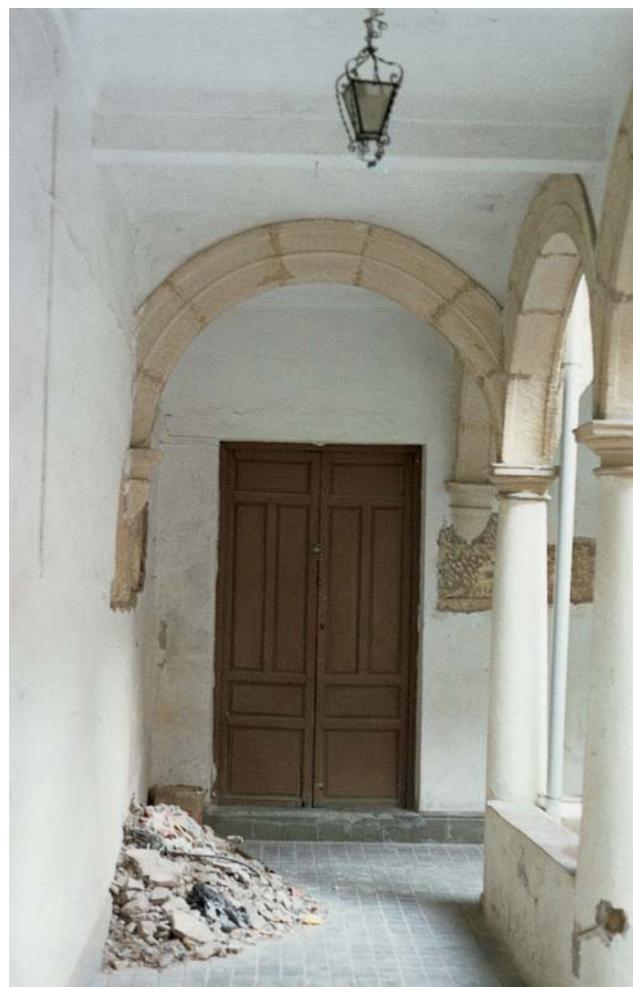
22

22. Galería del patio en 1988. La proporción estaba muy alterada con el falso techo de escayola, que ocultaba la vigería de madera, y con el nivel del pavimento de baldosas hidráulicas, que embutía las basas de las columnas. Los revestimientos no sólo ocultaban la sillería sino también la propia piedra de las columnas

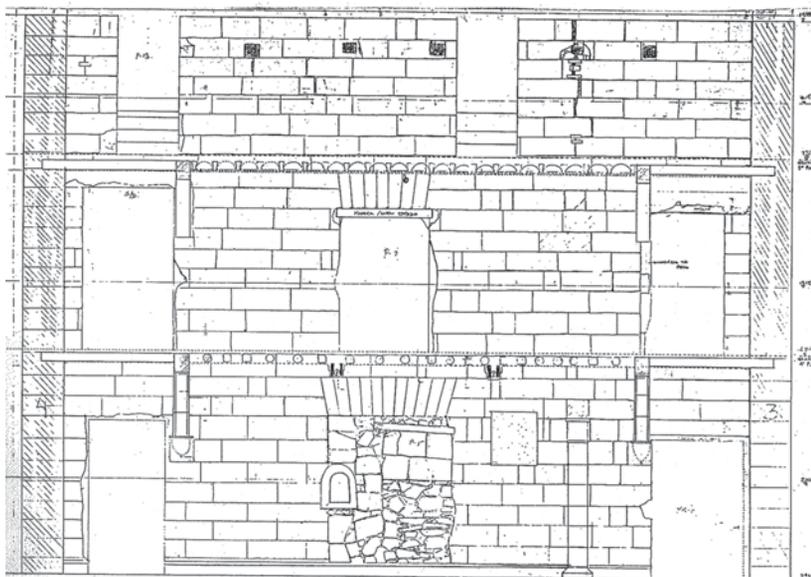
23

c. Muros perimetrales al patio principal. Estos muros, aunque con importantes deterioros, eran los que presentaban un mejor aspecto. Son muros “a la romana”, es decir, con dos caras de sillería o mampostería concertada y relleno de material en su interior. La sillería que da al patio lucía una cuidada ejecución con dovelas en dinteles y rejuntado de llagas con mortero de yeso, lo que hizo pensar que estos paramentos fueron vistos en su día. Pese a su buena apariencia

externa, presentaban en determinados puntos importantes pérdidas de material debidas a oquedades y aperturas realizadas en el transcurso del tiempo.

- Pérdida generalizada de material ligante en la mampostería. Ocasionada por la plastificación de los morteros debido a las tensiones que se generaban en el muro por la escasa sección del cimiento. Los morteros, una vez desprendidos del material pétreo, son lavados por las aguas colgadas, el nivel freático y los pozos existentes dentro del Palacio. Esta pérdida de material en cimentación se manifiesta en asientos de los muros que en algunos puntos han superado los 10 cm.

- Falta de trabazón y enjarje de los muros de fachada con los del resto del edificio, probablemente debido a su ejecución en diferentes épocas. Este defecto constructivo se manifestaba en giros de los muros que producían grietas y separaciones de hasta 15 cm en determinados puntos.

- La mayor parte de las agresiones consistían en la apertura indiscriminada de huecos. La presencia en diferentes plantas de huecos que no coincidían en vertical además de no estar trabados entre sí, se manifestaba en el fuerte incremento de carga que recibían los machones resultantes de la planta baja, ocasionando numerosas fisuras y grietas que, además, comprometían el comportamiento estático del muro. A pesar de ello, los mecanismos de distribución por arcos de descarga internos resultaron ser muy eficaces, por lo que se regularizaban los incrementos de tensiones. Esta regularización se veía favorecida por un terreno deformable, aliviándose de alguna forma los picos

23. Levantamiento del estado en que se encontró el muro número 2 del patio principal

- Ensanchamiento de la superficie de cimentación de los muros. Al aumentar la superficie se disminuyen las tensiones en los muros de la planta baja, siendo posible el correcto arriostramiento de los mismos y la consolidación de la cimentación de los muros por medio de una lechada de mortero bastardo de cal.

- El trabado y enjarje de todos los muros entre sí a lo largo de toda su altura se ha realizado por medio de cajones rectangulares continuos en las diferentes crujías del edificio.

- Distribución de los huecos de paso y ventanas en alzado de la forma más regular posible, superponiéndose de manera lógica en los diferentes niveles del Palacio. Esta operación conllevó el cegado y reposición de sillerías en los numerosos huecos abiertos en la fábrica, trabándola con la ya existente, y la reapertura de huecos cegados a lo largo de la vida del edificio.

- Consolidación generalizada de los muros en peor estado por medio de inyecciones de una lechada de mortero compuesto por 4 partes de cal hidráulica, 2 partes de árido de sílice, 4 partes de agua y fluidificante, inyección que tuvo por objeto completar vacíos y oquedades interiores en los muros.
