El tratamiento de las superficies pétreas en Venecia

Algunos casos de estudio

Alessandra Quendolo*
Elisabetta Zendri**
Guido Biscontin***

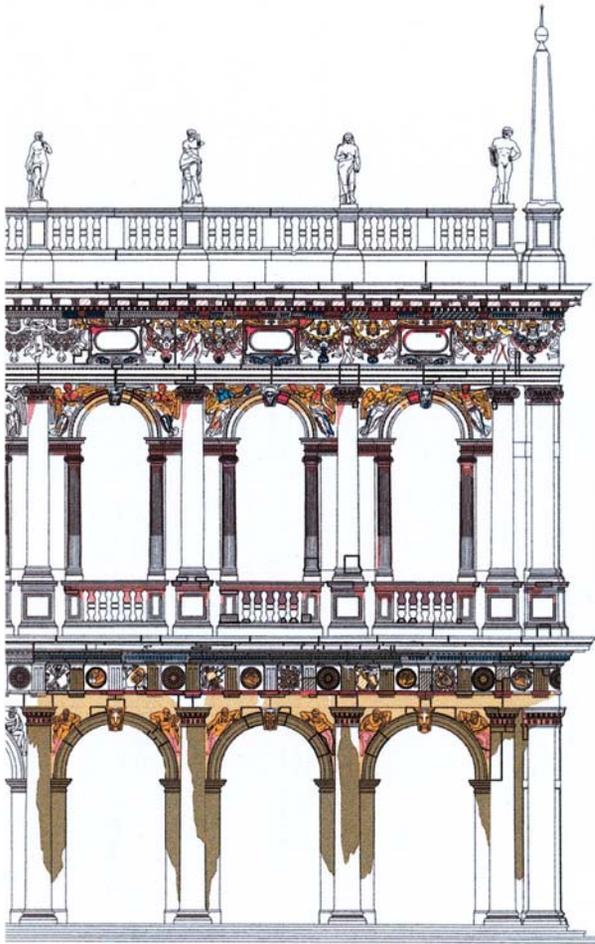
En el caso de la Biblioteca de Sansovino (fotos 4 y 5), los análisis químicos han permitido identificar claramente dos tipos diferentes de patinados: uno compuesto por sílice y oxalatos de calcio (estratos 1, 2, 3, 5, 7, 9); otro compuesto por yeso (estrato 6). En el Palacio Corner (fotos 17-18), se han identificado tres tipos de patinados: los primeros compuestos por fósforo y sílice (muestra 3), los segundos por fósforo, sílice y plomo (muestras 4 y 13) y los terceras por yeso (muestra 23). En el tercer caso, el Arco Foscarini, han aparecido patinados compuestos por sílice con o sin la presencia de hierro.

4. Biblioteca de Sansovino: mapa de los depósitos e identificación de las tomas de muestras para los análisis químicos. Los colores se corresponden al catálogo de la lámina 5
5. Biblioteca de Sansovino: catálogo de los diferentes depósitos identificados. Para su localización en el paramento véase la lámina 4
6. Biblioteca de Sansovino en el lado del Campanario. Levantamiento estratigráfico-descriptivo: representación de la intervención de reconstrucción de 1904-1906 con la distinción entre las partes derrumbadas y remanentes, entre las piedras de reintegración, o sustitución, y las piedras recolocadas en obra
7. Biblioteca de Sansovino en el lado del Campanario. Leyenda: intervención de reconstrucción de 1904-1906 con la distinción entre las partes derrumbadas y remanentes, entre las piedras de reintegración, o sustitución, y las piedras recolocadas en obra

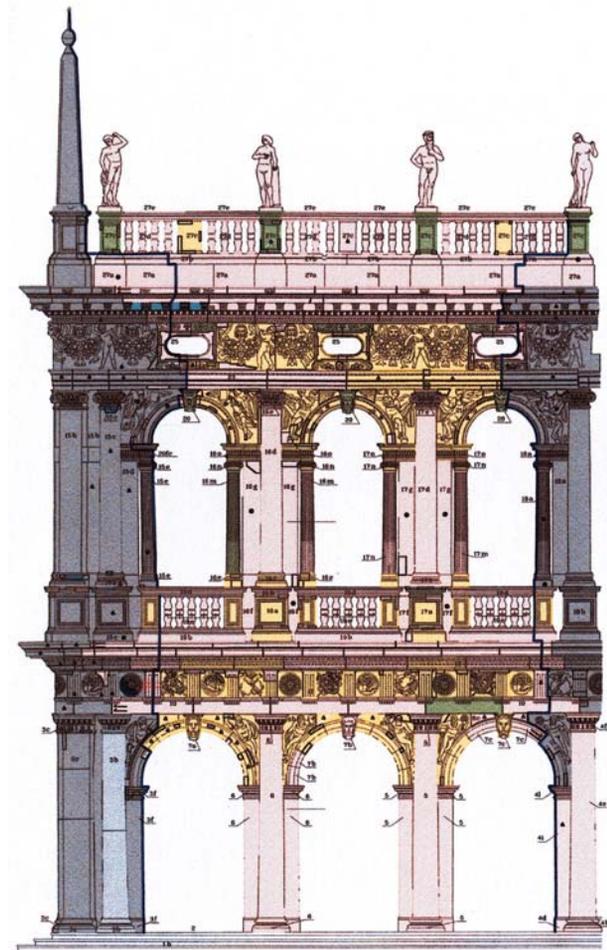
6 y 7

El lado hacia el campanario –que sufrió una obra de reconstrucción después del derrumbe del campanario de San Marcos en 1902- ha sido analizado manteniendo una estrecha relación entre las huellas observadas en el paramento lapídeo y las fuentes documentales con el objetivo de identificar la parte colapsada y la reconstruida así como las piedras recolocadas y las sustituidas⁸ (fotos 6 y 7).

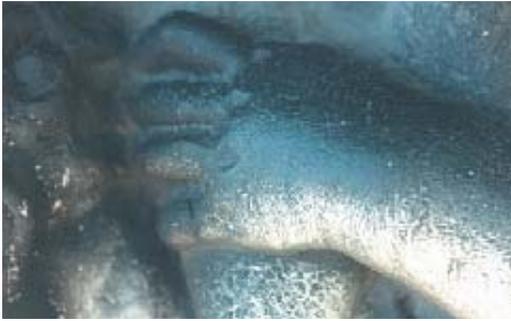
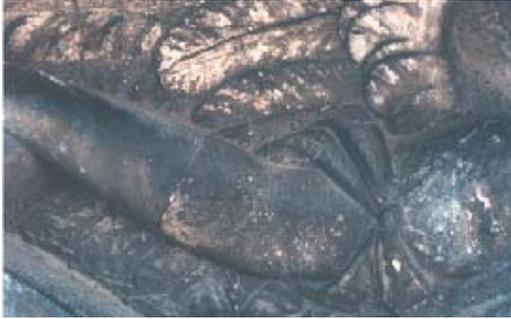
8 y 9

Por ejemplo, los patinados compuestos por sílice se encuentran tanto en las partes adscribibles a la primera fase constructiva de la biblioteca, como en los cajeados y sillares de sustitución, mientras no se han encontrado en las sustituciones de la obra de 1903. Por lo tanto, el tratamiento compuesto por sílice fue empleado con mucha probabilidad en fechas anteriores (fotos 8, 9 y 10).

8 y 9. Estrato 1: patinado compuesto por sílice en piedra original; patinado compuesto por sílice en la piedra original y cajeados

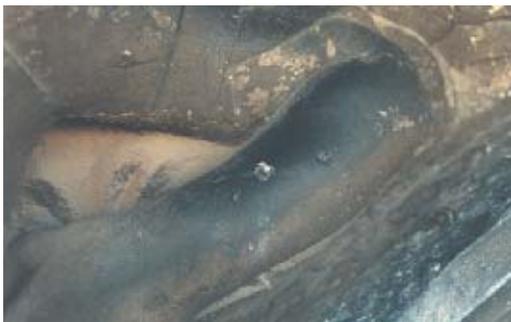
10. Estrato 2: el estrato, compuesto por sílice, se superpone a un finísimo estrato de mortero aparentemente de color negro. Podría referirse a una entonación con la “tinta del tiempo”

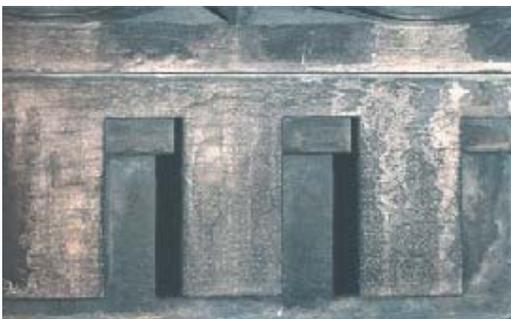
En el lado hacia el campanario, las metopas y los triglifos presentan una condición parecida a la observada en el estrato 6 y en pequeñas partes a los estratos 3 y 4. El estrato 6 consiste en un patinado compuesto sobre todo por yeso (foto 11).

11. Estrato 6: Piedra nueva puesta en obra durante la reconstrucción: patinado compuesto por yeso

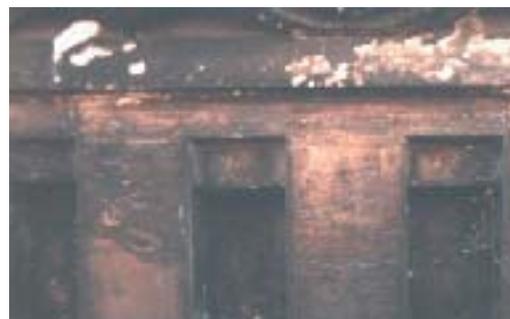
12 y 13

12. Superficie 8: patinado compuesto por hierro en cajeados

La obra realizada con el objetivo de “mantenimiento de las cubiertas de teja, limpieza de los conductos de chimeneas y estufas, y limpieza de las fachadas internas y externas”, regulada por contratos específicos, revela el interés por la comprobación periódica del estado de conservación de las juntas⁹. Se preveía un control periódico del sellado de las juntas entre sillares y la eliminación de la vegetación. Además del problema del agua, es posible identificar el material y el método empleado para la sustitución de las partes dañadas, la limpieza y el tratamiento de las piedras de sustitución en aras a su inserción en el contexto cromático de la fachada. Estas intervenciones es corresponden, materialmente, con las superficies 8, 9 (fotos 12 y 13) y 10.

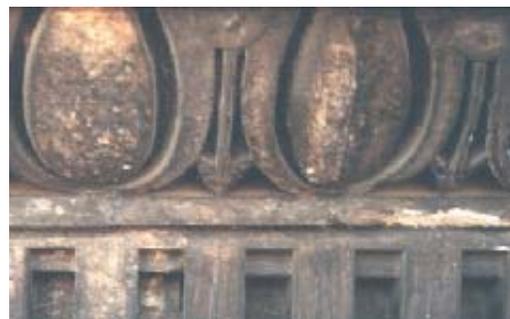
13. Superficie 9: pinceladas oscuras sobre la superficie en cajeados

Además de este dato de carácter general, en la biblioteca en 1870, se establece la necesidad de “confundir con tinta oscura los nuevos sillares reposicionados en las mismas fachadas”¹⁹. A esta actitud se pueden referir las superficies 8, 9 y 10, relacionadas con los cajeados, caracterizadas por un fondo de

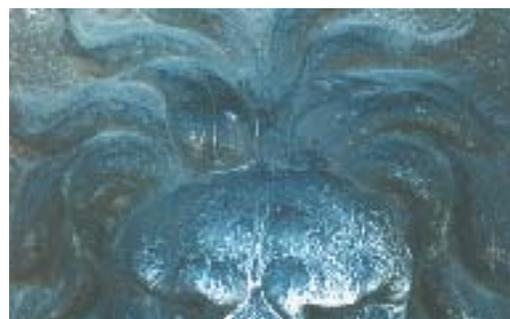
14 y 15

14. Biblioteca de Sansovino. Estrato con superficie negra, brillante, lisa al tacto, generalmente adherida a la piedra: patinado compuesta por sílice

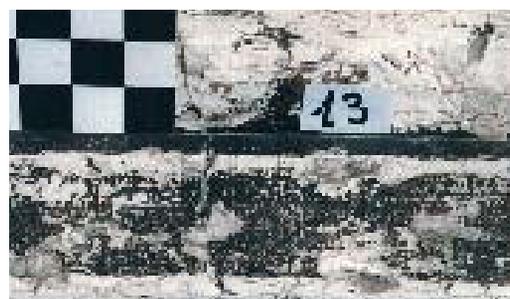
15. Palacio Corner. Estrato negro, liso, adherido a la piedra: patinado compuesto sobre todo por fósforo, hierro y plomo

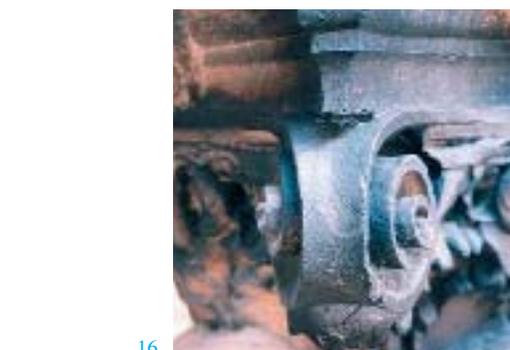
16

16. Arco Foscarini. Estrato negro, liso y opaco, compuesto por sílice

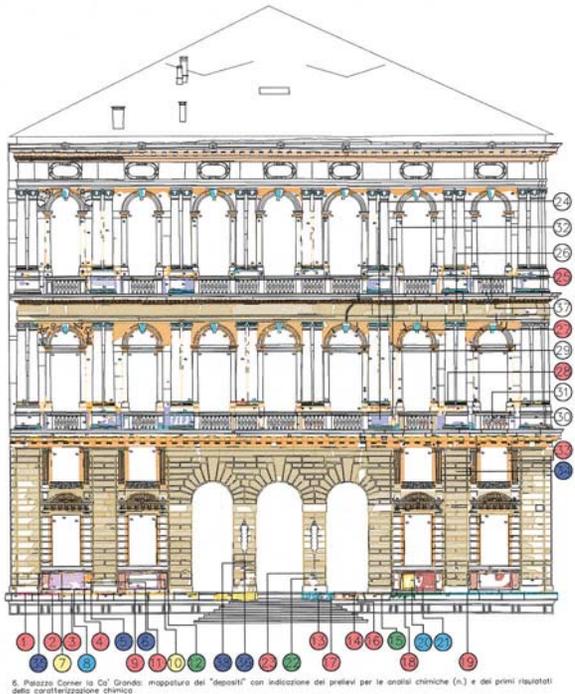
17

17. Palacio Corner la Ca' Granda: mapa de los depósitos (la morfología identificada se indica mediante el color de la superficie y se describe en la leyenda A), identificación de las tomas de muestras para los análisis químicos (indicadas por los números) y los primeros resultados de la caracterización química (indicados por el color del mismo número y en la leyenda B)

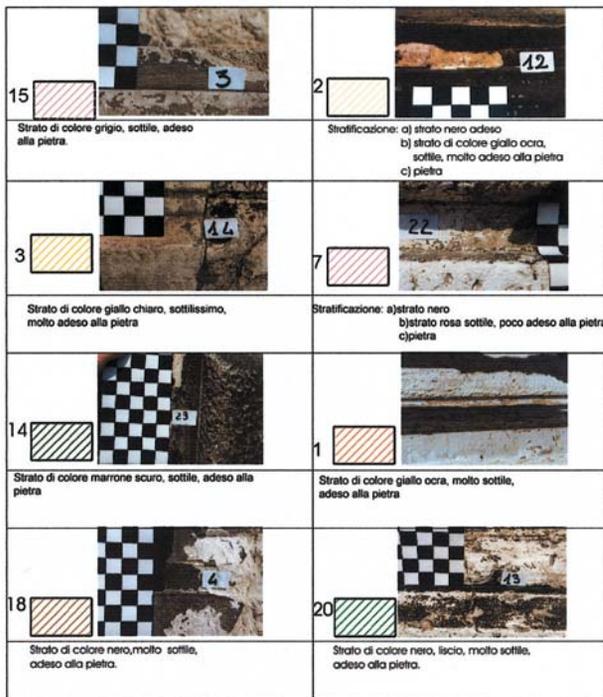
18

18. Palacio Corner: catálogo de los depósitos más frecuentes. Para su localización véase la foto 17

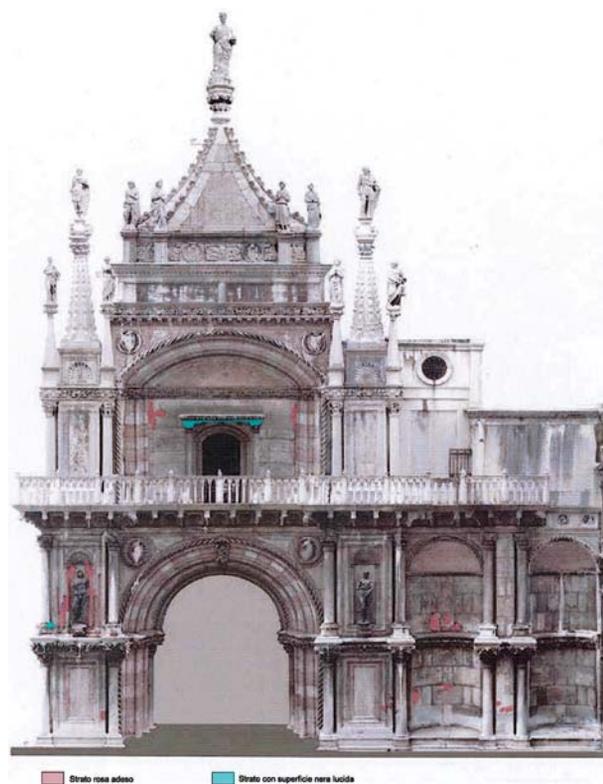
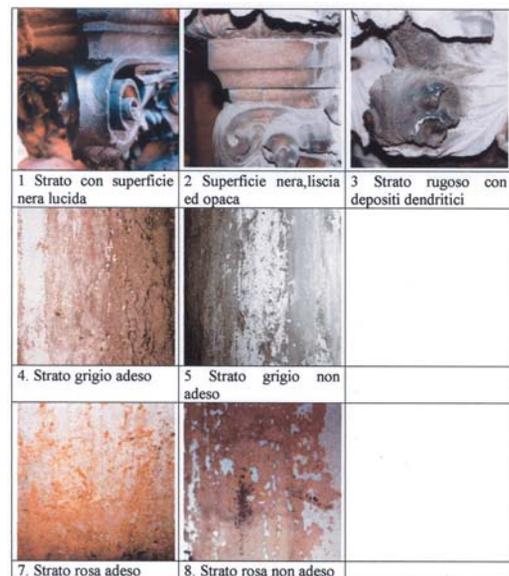
19 y 20

19 y 20. Arco Foscari (Fotocomposición, Arq. A. Torsello): mapeo y catálogo de algunos depósitos encontrados en la fachada lapídea de piedra de Istria (tesina de licenciatura: F. Benvenuti, R. Benvenuti, *L'arco Foscari a Venezia...*)

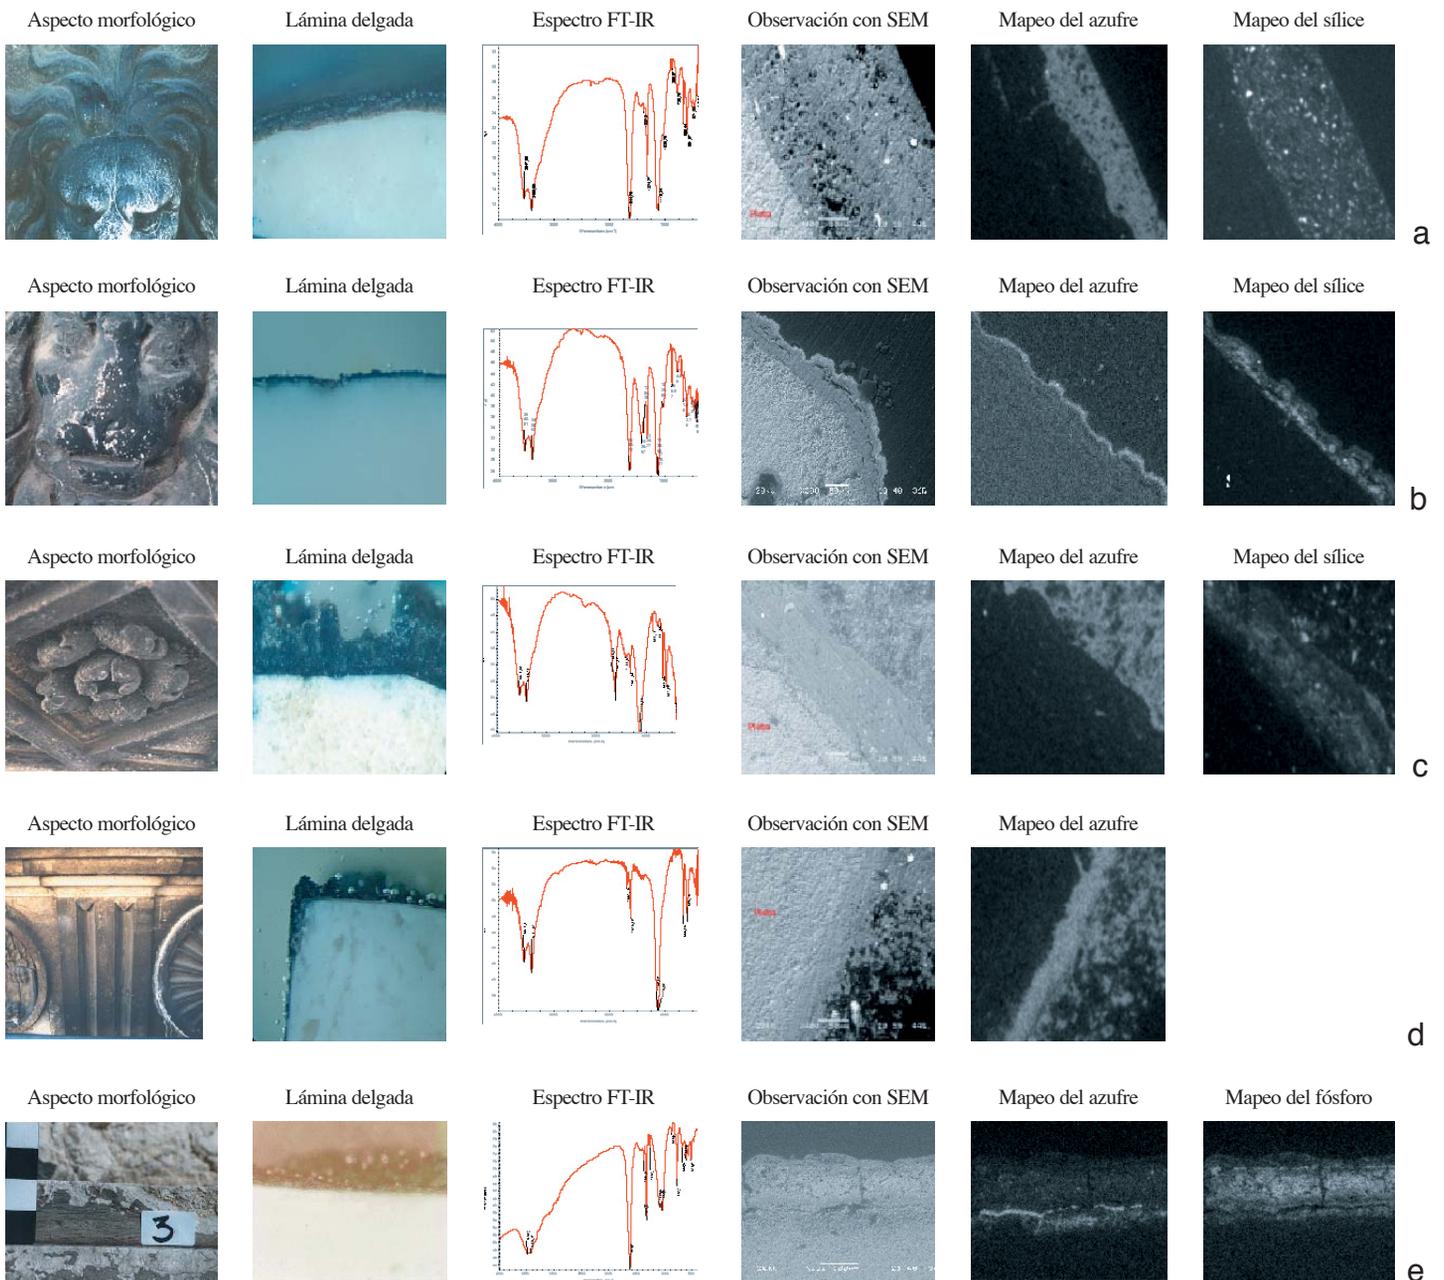
21

21. Estudio de caracterización química de estratos y superficies de la Biblioteca de Sansovino: a. superficie negra, lisa al tacto y brillante, con espesor muy fino y perfectamente adherido a la superficie de la piedra en sillares adscribibles a la primera fase constructiva; b. superficie negra opaca, suave al tacto, con espesor fino y adherido a la superficie de la piedra en sillares adscribibles a la primera fase constructiva; c. estrato con superficie negra, muy tosca al tacto, con notable espesor, adherido a la superficie de la piedra en sillares adscribibles a la primera fase constructiva; d. estrato con superficie marrón oscuro, tosca al tacto, adherido a la superficie de la piedra en cajeados adscribibles posiblemente a la obra de intervención de 1903; e. estratos de color gris con diferente espesor y nivel de adhesión al soporte pétreo (Palacio Comer)

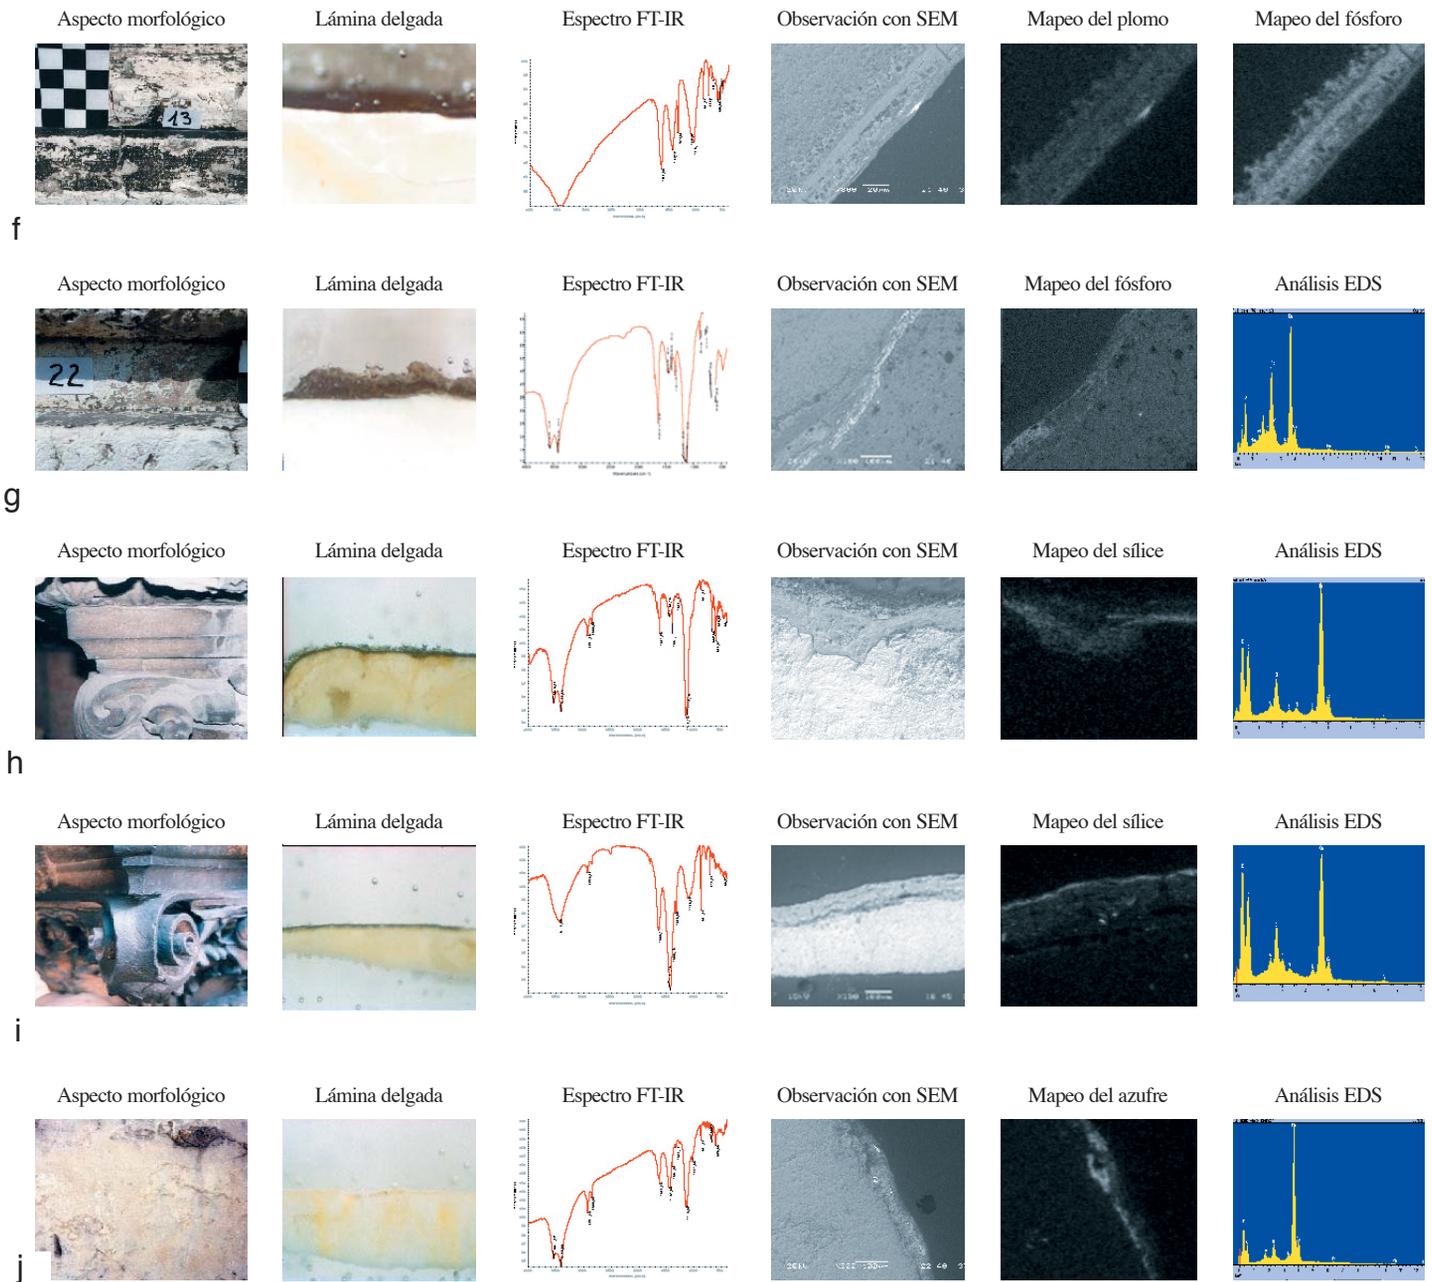
22. Estudio de caracterización química de estratos y superficies de Palacio Corner (PC) y Arco Foscarini (AF): f. estratos de color negro con diferente espesor y nivel de adhesión al soporte pétreo (PC); g. estratos de color desde el amarillo ocre al rosa con diferente espesor y nivel de adhesión al soporte pétreo (PC); h. estrato negro liso (AF); i. estrato negro brillante, compacto y adherido a la superficie pétreo (AF); j. estrato rosa adherido (AF)
