La restauración de la fachada plateresca del colegio mayor de San Ildefonso de la Universidad de Alcalá

The restoration of the plateresque facade of Saint Ildephonse college at the University of Alcalá

José Luis de la Quintana Gordon¹, José María García de Miguel² & Antonio Sánchez-Barriga Fernández³
¹ Arquitecto, UAH, ALPRM / ² Catedrático de Petrología UPM / ³ Conservador-Restaurador de la Catedral de Toledo

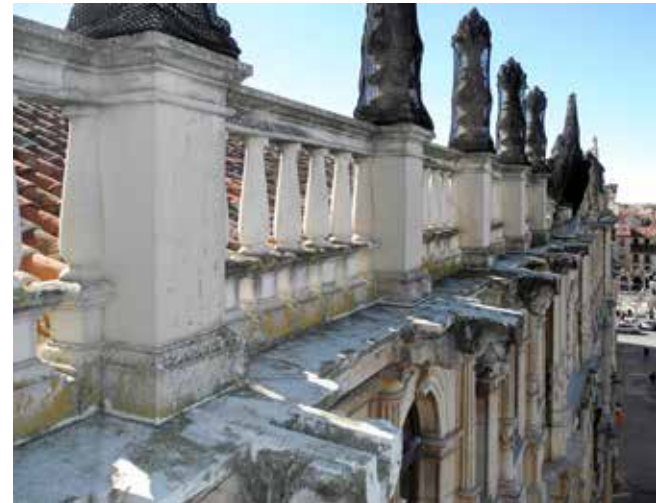
4

4. Deterioro de la piedra de Almorquí en la galería alta de ventanas. Foto: J.L. de la Quintana, 2015.

4. Almorquí stone deterioration at the upper gallery. Photo: J.L. de la Quintana, 2015.

In 2015 El Vellón stone and the 1993 substitutions were in good condition, but waterproof sheets, cracked or detached, no longer protected Almorquí stone (fig. 4); Cresting parts could be separated and pulverized by hand. Cornices had lost their thin edges, letting runoff to wash the joints, stained the stone and gave place to the birth of biocolonies (fig. 6) and black crust (fig. 7), and the cement grout damaged the ashlar masonry. At the most protected areas,

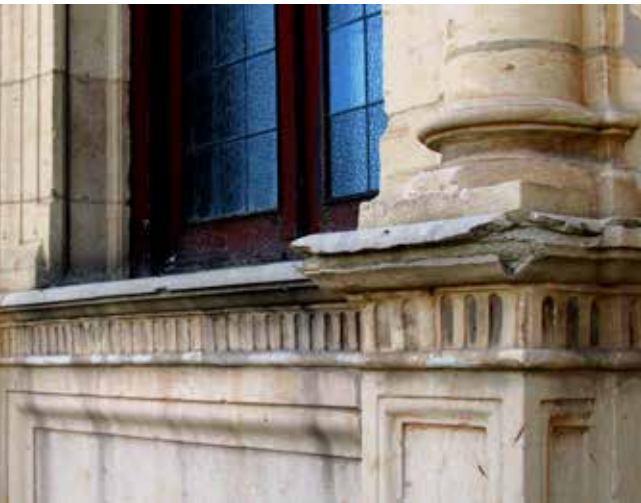
5. Deterioro en la crestería y fracaso de las impermeabilizaciones pegadas. Foto: J.L. de la Quintana, 2015.

5 Resting deterioration and glued waterproofing failure. Photo: J.L. de la Quintana, 2015.

Probablemente, Álvarez no sabía que la cristalización de las sales del cemento de sus morteros dañaría la fachada, ni previó el mal comportamiento de la piedra de Almorquí. (fig. 5) Algunos investigadores lo han achacado a su fracción arcillosa expansible, pero de ser así, existirían fisuras radiales a partir de sus pellets arcillosos, cosa que no se ha observado. Es más convincente pensar que el hielo y las sales cristalizadas en el fino sistema poroso de esa piedra hayan roto las paredes de sus poros, arenizándola y provocando microfisuras en su superficie que se ha transformado en una costra quebrada sobre un cuerpo interior dilatado y arenizado (A.A.V.V, 1990). Las sales podrían proceder de la proximidad de la cantera al diapiro de Cabezón de la Sal, lo que explicaría la presencia de cloruros, o del ataque de contaminantes sulfurosos lo que aclararía el origen de los sulfatos encontrados en los análisis.

Probably, Álvarez did not know that the crystallization of the cement salts of his mortars would damage the façade, nor did he foresee the bad behavior of the Almorquí stone (fig. 5). Some researchers have attributed it to its expansible clayey fraction, but if so, there would be radial cracks from its clay pellets, something that has not been observed. It is more convincing that the ice and the crystallized salts in the fine porous system of that stone have broken the walls of its pores, sandblasting it and causing micro cracks on its surface that has been transformed into a broken crust over a dilated inner body (A.A.V.V, 1990). Salts could come from the quarry, close to the diapiir of Cabezón de la Sal, which would explain the presence of chlorides, or the attack of sulfur contaminants, which would clarify the origin of the sulfates found in the analyzes.

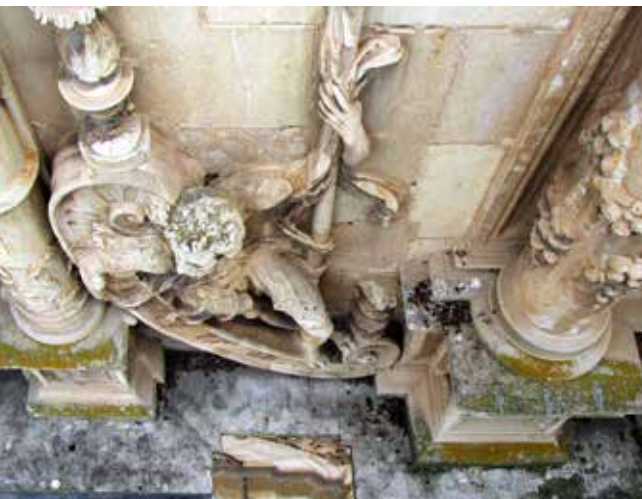
6

escorrentías que lavaban las juntas, manchaban la piedra y facilitaban la aparición de biocolonias (fig. 6) y costra negra (fig. 7), y los rejuntados de cemento dañaban la sillería. En las zonas más protegidas, quedaban vestigios muy sucios de la pátina original y en diversos lugares, restos de la veladura del siglo XX (fig. 9). Las carpinterías tenían fallos de estanqueidad, holguras y pudriciones y las rejas, oxidación, desajustes y deformaciones (fig. 8). La Universidad presentó entonces al Ministerio de Fomento el proyecto de restauración de la fachada, solicitando la inclusión de las obras en el programa 1.5% Cultural de 2016. Tras obtener la subvención en una convocatoria competitiva, las obras se ejecutaron entre agosto de 2016 y abril de 2017.

6. Biocolonias, suciedad y fracaso de impermeabilizaciones en las cornisas. Foto: J.L. de la Quintana, 2015.

6. Biocolonies, dirt and failure of cornices waterproofing. Photo: J.L. de la Quintana, 2015.

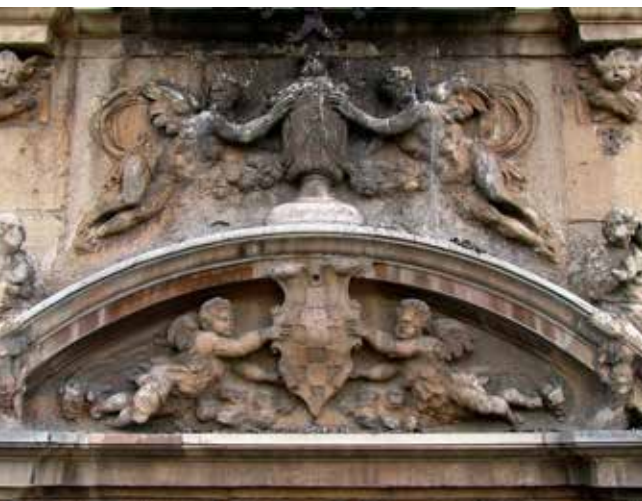
7

7. Costra negra, descomposición de la piedra de El Vellón y reposiciones de la piedra de Almorquí. Foto: J.L. de la Quintana, 2015.

7. Black crust, decomposition of El Vellón stone and Almorquí stone replacements. Photo: J.L. de la Quintana, 2015.

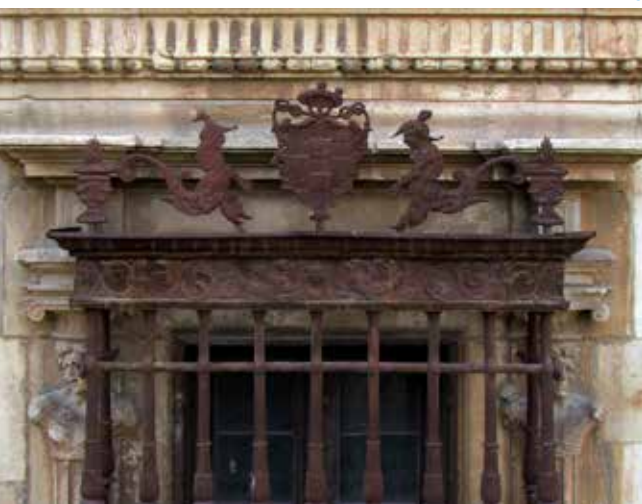
8

8. Rejuntados de cemento y deterioro de la cerrajería. Foto: J.L. de la Quintana, 2015.

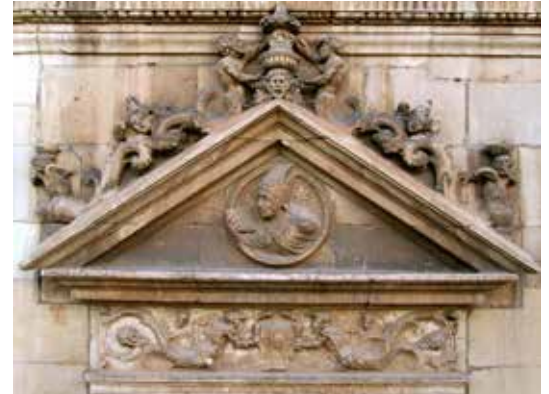
9

very dirty vestiges of original patinas as well as the 20th century remaining veilings (fig. 9). Carpentry had leak-tightness failures, slackness and decay and grids suffered oxidation, maladjustments and deformations (fig. 8). The University submitted then to the Ministry of Development the façade restoration project, requesting the inclusion of the works in the 1.5% Cultural program of 2016. After obtaining the grant in a competitive call, works were executed between August 2016 and April of 2017.

9. Frontón de San Agustín: Vestigios ennegrecidos de las pátinas. J.L. de la Quintana, 2015.

9. Saint Agustin fronton: blackened patina vestiges. Photo: J.L. de la Quintana, 2015.

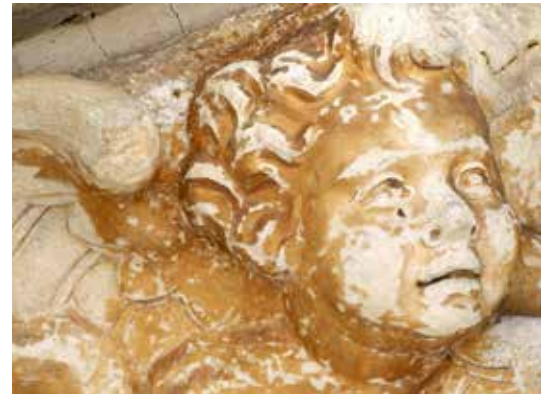
10

10. Tímpano del frontón superior: Pátina restaurada. Foto: A. Sánchez-Barriga, 2017.

10. Upper pediment tympanum: Restored patina. Photo: A. Sánchez-Barriga, 2017.

nuestro caso es artificial, como demuestra su capa exterior rica en yeso y tierra ocre amarilla, con calcita y oxalato de calcio (Parra Crego, 2017), aplicada con brocha, que estando aún mordiente, se trabajó con un utensilio (¿un peine?), para imitar el resultado del trabajo del entallador (fig. 10).

in Italy as “scialbatura”, existing sometimes the controversy of whether it is an artifice or a biological stone transformation (Lanzzarini, Salvatori, 2005). Ours is artificial, as evidenced by its outer layer rich in gypsum and yellow ochre earth, with calcite and calcium oxalate (Parra Crego, 2017), applied with a brush, which while still mordant, was worked with a utensil (a comb?), to imitate the result of the engraver work (fig. 10).

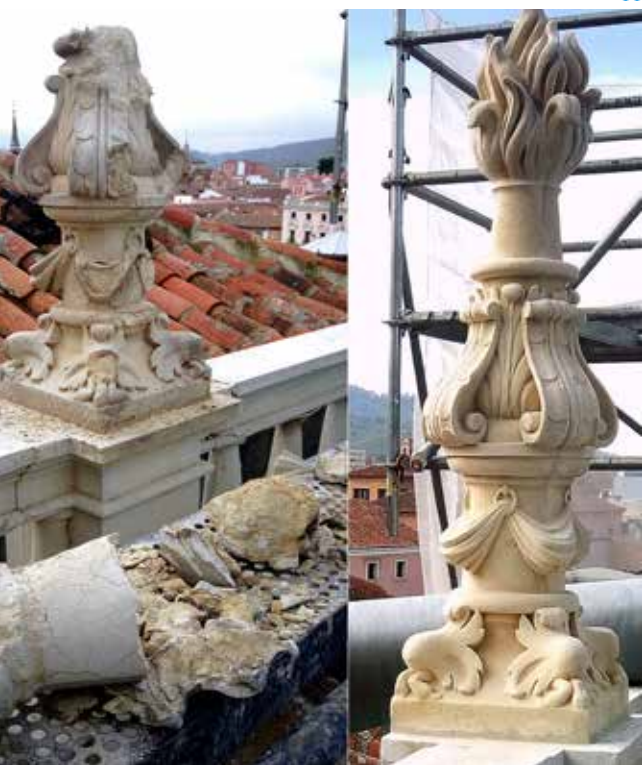
11

11. Pináculos irrecuperables y reposiciones. J.L. de la Quintana, 2017.

11. Unrecoverable pinnacles and replacements. Photo: J.L. de la Quintana, 2017.

Para recuperar la función vierteaguas de las cornisas y de los elementos geométricos de los pináculos, se recompusieron con morteros de restauración. Las reposiciones más voluminosas se armaron con alambre trenzado de latón. La piedra de El Vellón y el granito no se reintegraron. Sus fisuras, como las de la piedra de Almorquí, se sellaron con lechadas de cal hidráulica o donde fue preciso, con resinas epoxídicas. La disgregación extrema de algunos pináculos (fig. 11) obligó a sustituirlos. Como las canteras de El Vellón se encontraban inactivas y el mal comportamiento de la piedra de Almorquí frenaba su uso, se instalaron piezas de mortero de resinas para no diversificar más los materiales de la fachada. Las cornisas y las gárgolas se protegieron con vierteaguas de cinc anclados en las juntas de la piedra de Almorquí, sin afectar a la de El Vellón (figs. 12 - 13). Sólo se hidrofugó la cara superior del pasamanos de la balaustrada, dada su exposición al hielo.

were reconstructed with restoration mortars. Biggest replacements were reinforced with braided brass wire. El Vellón stone and granite were not reintegrate. Its cracks, like those of the Almorquí stone, were sealed with hydraulic lime slurries or where necessary, with epoxy resins. The extreme disintegration of some pinnacles (fig. 11) forced to replace them. Since the El Vellón quarries were inactive and bad behavior of Almorquí stone discouraged their use, new pieces of resin mortar were installed to not diversify façade materials. Cornices and gargoyles were protected with zinc sheets fixed in the joints of Almorquí stone, without affecting to El Vellón one (figs. 12 - 13). Only the upper face of the balaustrade handrail was hydrofuged, due its exposure to ice.
