Restauración del Mausoleo de Sidi Bou Guertif, El Khorbat, Marruecos

Restoration of the Sidi Bou Guertif Marabout, El Khorbat, Morocco

Teresa Gil-Piqueras & Pablo Rodríguez-Navarro
Universitat Politècnica de València

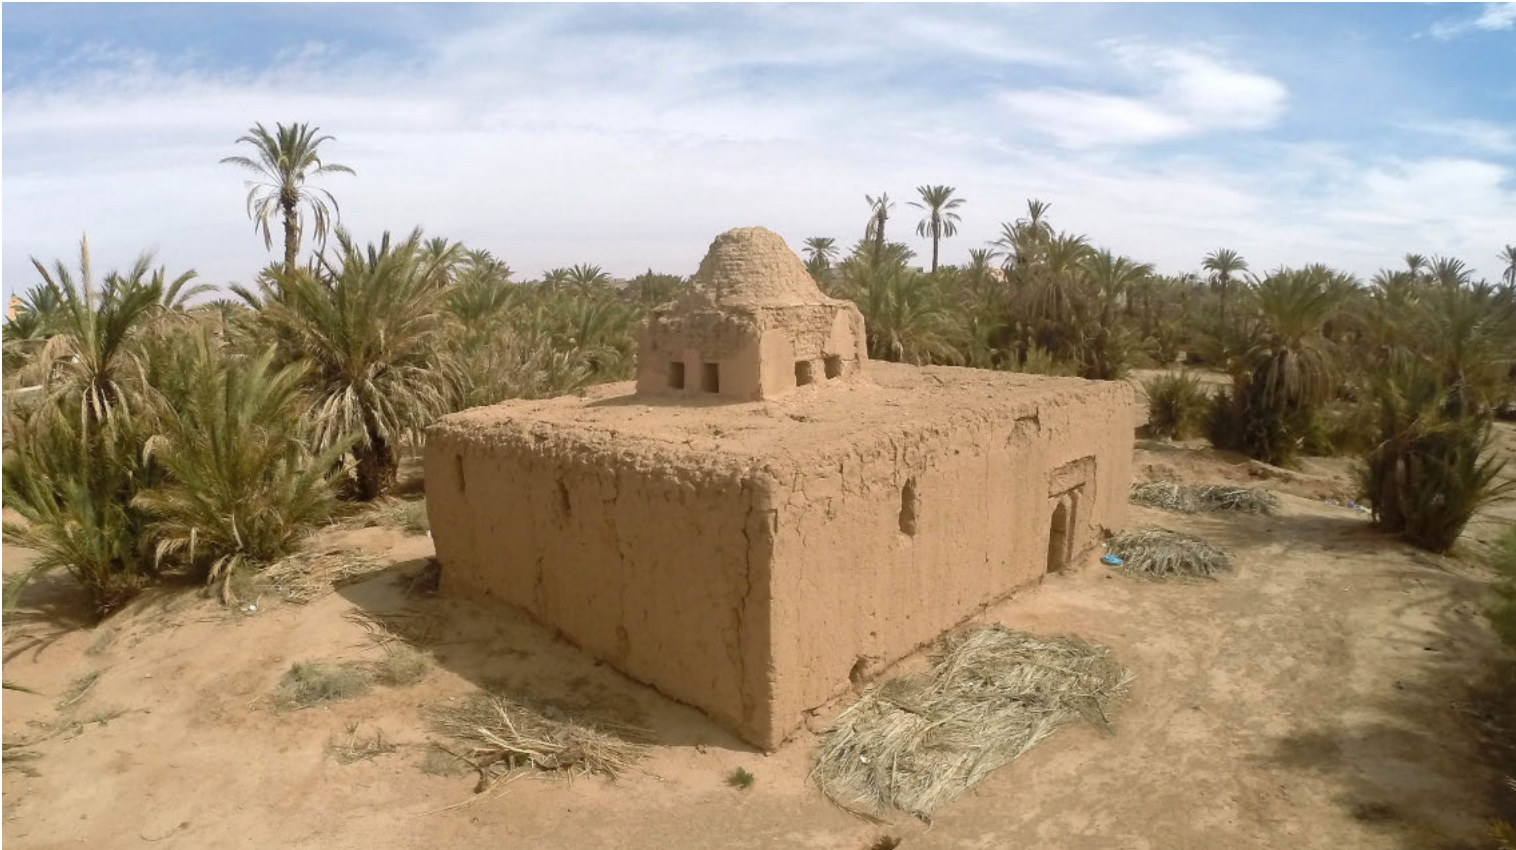
3

3. Morabito de Sidi Bou Guertif antes de la intervención

3. Sidi Bou Guertif Marabout before the intervention

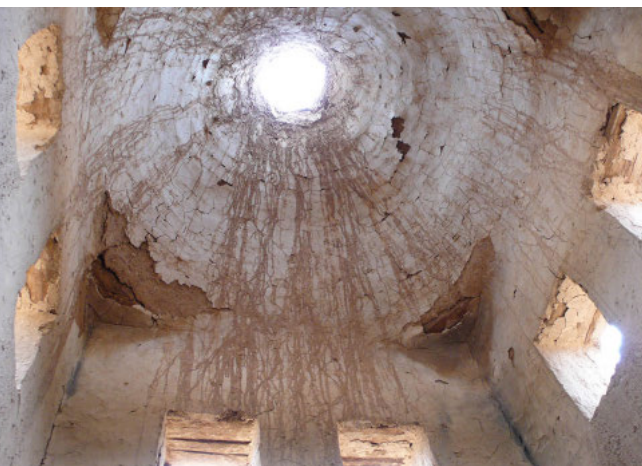
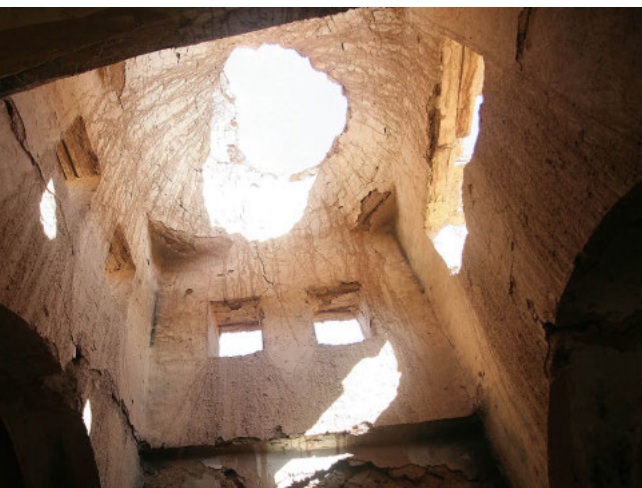
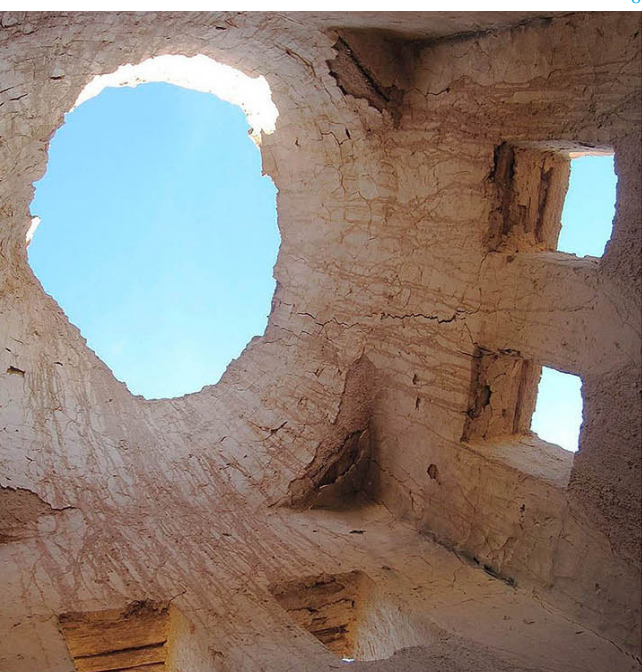
6-7-8. Degradación de la cúpula (2010, 2014 y 2016)

6-7-8. Degradation of the dome (2010, 2014 y 2016)

La cúpula presentaba un colapso en su centro. La causa más probable del inicio de este colapso es el saqueo del elemento de cierre de la cúpula, que estaba formado por una pieza en forma de cuenco, realizado con material cerámico. La solución adoptada ha sido la reconstrucción con adobes, siguiendo la técnica original.

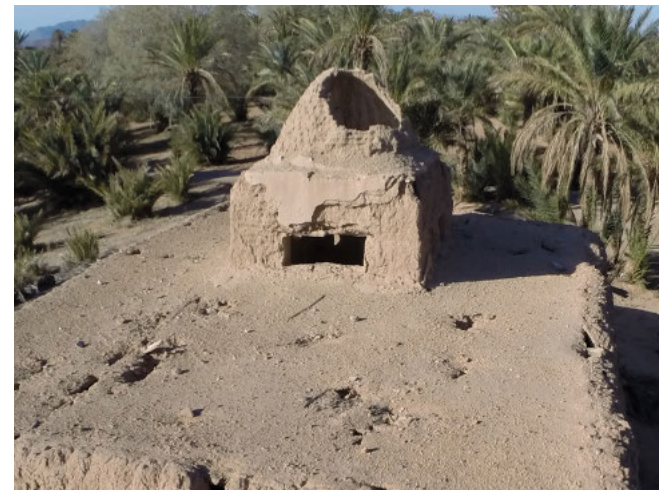
9

The facade, roof and dome cladding have an important degradation. Direct action of rainwater can cause water infiltration problems in the walls, which reduces the cohesion of the clay and can weaken the material until it collapses. Evaporation of the water inside the wall is fundamental to recover its resistance, so it is essential to use traditional materials that coexist naturally with the surrounding conditions. Another factor that significantly affects the walls is the direct action of sandstorms, strong winds loaded with dust and sand, coupled with the action of rain, eroding the outer walls. The solution adopted has been the recovery of the

roof slopes by means of the compaction of the surface coating, and placement of gargoyles for water evacuation. We also observe a basal erosion degradation of outer walls. Runoff water along its walls and at its base due to the lack of water evacuation systems for the roof and maintenance of water slopes around the building. The solution adopted has been the replacement of the missing material, in combination with the solution proposed for the roof. The degradation of the inner surface is a specific erosion of weak points where water falls due to lack or loss of cover material or in the case of the lower part of the windows, due to lack of carpentry that prevents the entry of water inside the marabout. Equally the slab breaches due to stagnation of water, along with water erosion of surfaces leads to a loss of material causing leaks inside. For both degradations the recovery of the slab is necessary. Areas with missing material have been opened, cleaned and sanitized and wooden damaged elements have been replaced by others of similar characteristics The slab was finished with a layer of earth compacted manually, topped by a layer of mud with fibers.

9. Vista externa de la degradación de la cúpula (2016)

9. External view of the degradation of the dome (2016)

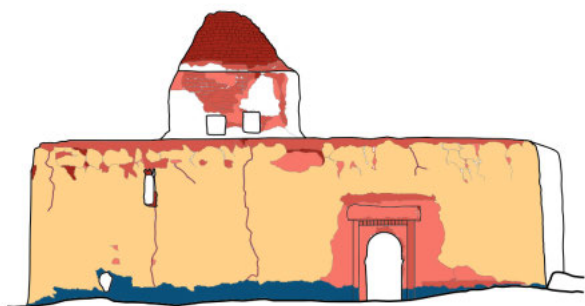
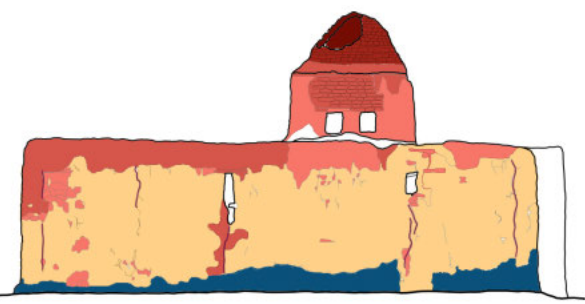
The exterior walls also have latent cracks caused by the presence of water coming from the roof, directed through the slope towards the drainage areas, where the water evacuation system that allows to keep the water away from the wall has been lost. In this case, the cracks have been cleaned in order to eliminate the dust particles, and wooden keys, separated between 50 cm and 1 m have been inserted, located on the wall at about 15 cm of depth, acting as wall stitching elements. Inside there are losses of material in the lining of the squinches. The nature of the different materials used in this point, acting in a diverse way in response to temperature changes that affect their surface causing cracks and the consequent loss of material. In this case we just do the reconstruction of the element with the same materials. The center of the dome had collapsed. The looting of the closing element of the dome, formed by a bowl shaped piece made of ceramic material, has be the start of the collapse. The solution adopted has been the reconstruction with adobes, following the original technique. There were smoke stains inside the marabout, on the columns. The interior lighting with candles placed in the corners of the room’s central pillars where the remains of marabout rest, has stained the walls. All these areas were cleaned and painted with lime. Paradoxically, the innovation of the project has been the recovery of its original state through the recuperation of traditional techniques of ancestral use, which are currently falling into obscurity, treating this architectural heritage with the respect it deserves (figs. 11 to 16).

11-12. Mapas de degradación

11-12. Degradation maps

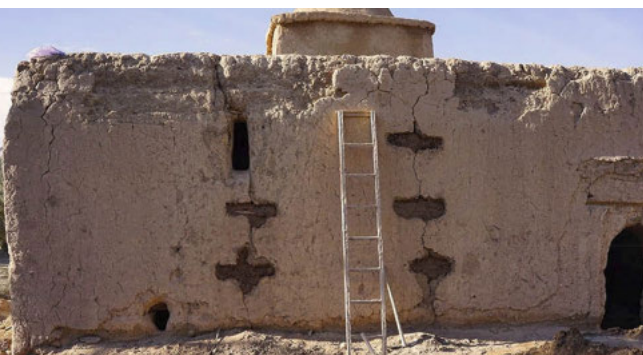
13

The marabout had several fissures in exterior walls. Thermal changes produce structural movements causing the appearance of fissures in the walls intersections, mainly due to the lack of interlocking connection between corners. All the fissure points have been repaired and have been tied with wooden keys.

13. Llaves de madera

13. Wooden keys

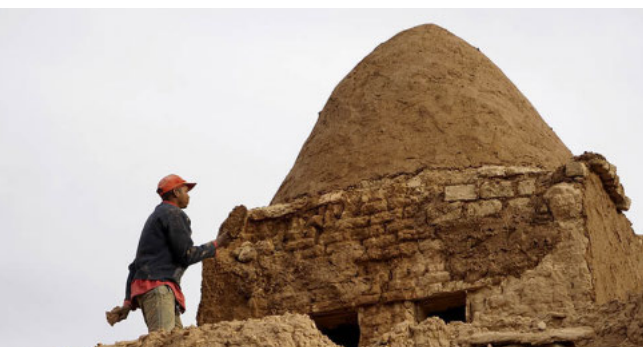
14

14. Enfoscado de la cúpula y reposición adobes en tambor

14. Plastering of the dome and replacement of adobe bricks

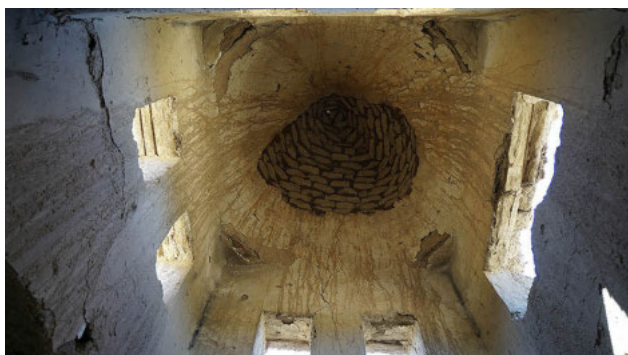
15

15. Adobes en la cúpula

15. Adobes in the dome

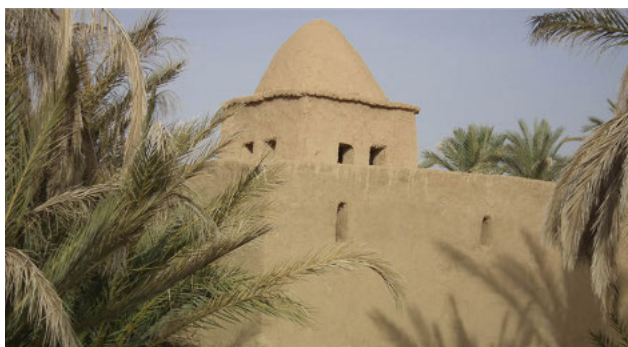
16

16. Aspecto restaurado

16. Restored appearance
