Conservación y mantenimiento de la tapia de la muralla histórica de Pingyao, China

Conservation and maintenance of the rammed earth of the Historic City Wall of Pingyao, China

Dai Shibing & Li Hongsong
Tongji University

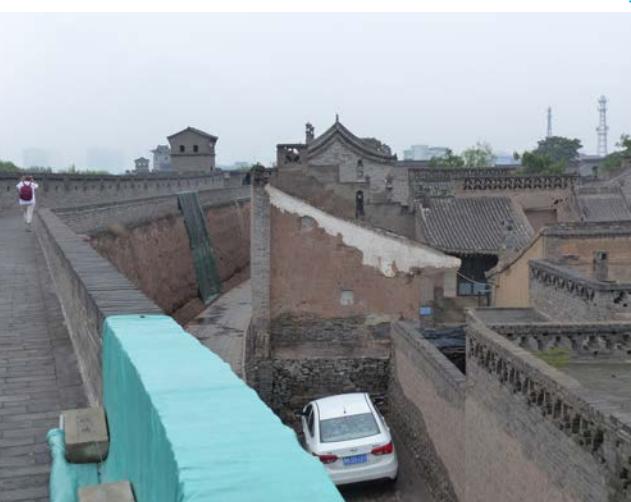
4

5. Señalización y protección de la zona de peligro para el público y trabajos de mantenimiento posteriores

5. Safety signs and protection of the endangered area for public and further maintenance works

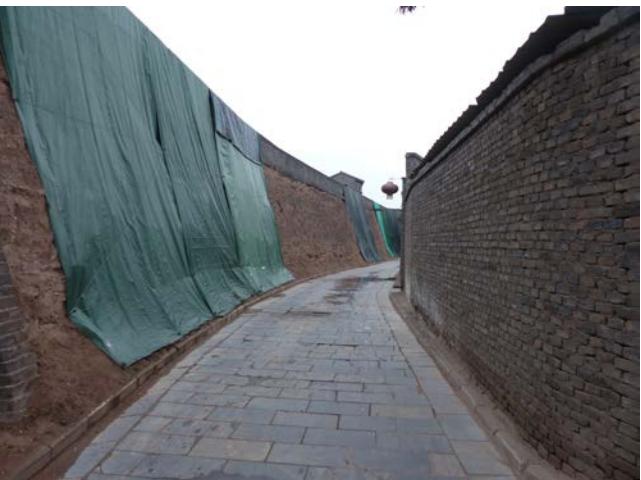
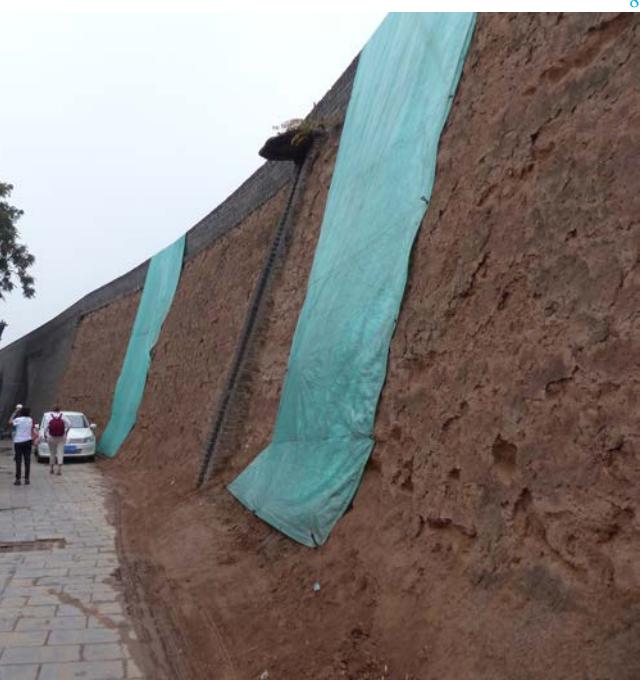
8-9. Tierra acumulada a los pies de la muralla a causa de la erosión de la tapia. Foto: Camilla Mileto, Fernando Vegas

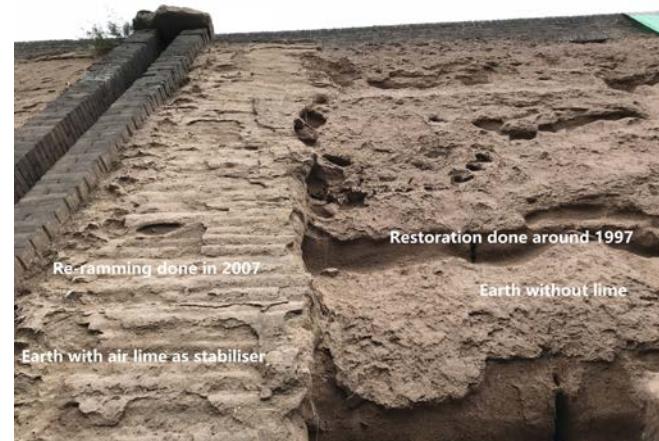
11

Hydraulic components are needed in order to improve Pingyao soil and reach higher strength and water resistance. This is not only scientifically proven but also observed on Pingyao site. The test area done in 2007 without natural hydraulic lime was heavily deteriorated (fig. 11). The durability of such maintenance is not satisfying.

11. La durabilidad de la tierra mejorada con cal aérea. (A la izquierda la restauración llevada a cabo en 2007 con tierra compactada pero con sólo cal aérea como estabilizante. A la derecha la restauración llevada a cabo en 1997, usando tierra compactada sin ningún aditivo de cal.)

11. The durability of air-lime improved earth. (Left side shows the restoration done in 2007 with rammed earth but only with air lime as stabilizer. Right side shows the restoration done in 1997 using rammed earth without lime addition.)

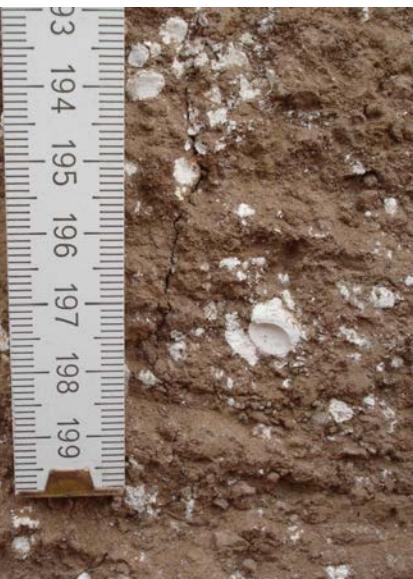
12
13

The quality of the rammed lime earth is not only related to optimal dosage, but also to homogeneity of the lime-soil mix^{10, 11}. The inclusion of clay-rich component (clay colloids) need to be modified by lime otherwise it will work as a “soft link” to the entire construction (fig. 12).

12. Detalle de la mezcla de cal y tierra usada en una restauración realizada alrededor de 1979, mostrando un alto contenido en cal y grumos en una composición no homogénea, evidenciando la falta de dureza y por lo tanto la poca durabilidad de la tapia, además de un color no satisfactorio. Así, el añadido tierra rica en arcillas ha sido erosionado con facilidad por la lluvia

12. Restoration using lime earth mix estimated done in 1979, high lime content and lumps (not homogeneously mixed) shows no strength and less durability besides of colour. The clay-rich inclusion can be easily eroded by rain

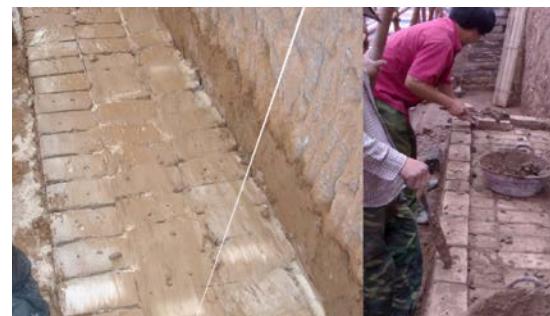
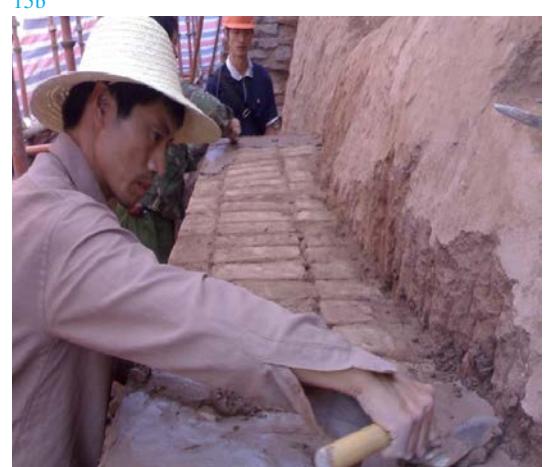
15a-15b. Construcción en 2007 de la pared de adobe protectora del núcleo de tapial

15a-15b. Construction of adobe wall to protect the earth core in 2007

The second mock up wall was built with lime-earth adobe (figs. 14, 15a, 15b). As a finishing, a 30 mm lime mortar composed of 25-30wt% air lime and 70-75wt% loess soil, was applied as “protective” or “sacrificial plaster”. The adobe was produced with a conventional brick production line not by hand. The earth was mixed with lime as the same formulation for compaction and then extruded and stored for 2 weeks under high humidity within a plastic sheet. The bedding mortar of adobe wall was composed of 30% air lime and 70% local soil (fig. 14)

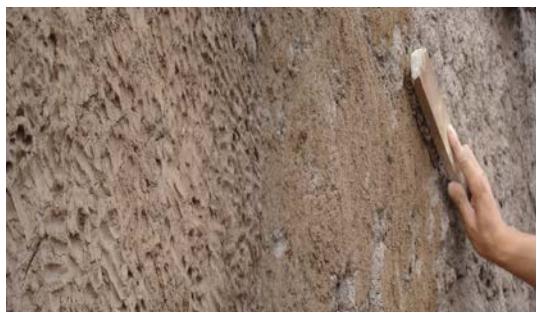
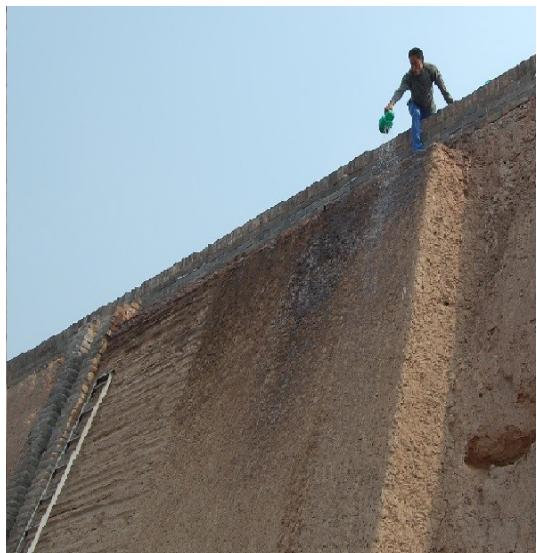
16a
16b

16a. Preparación de la superficie de la capa protectora de mortero de cal y tierra (rallado de la superficie)

16a. Surface preparation of the protective lime-earth plaster to adobe (roughing)

16b. Preparación de la superficie de la capa protectora de mortero de cal y tierra (impregnación con siloxano)

16b. Surface preparation of the protective lime-earth plaster to adobe (impregnation with siloxane)

Immediately after finished construction of adobe, protective plasters were applied onto the entire adobe surface. The base plaster was composed of 30% air lime and 70% soil, while the top plaster 10% air lime and 90% soil. The plaster first was dry-mixed, afterwards water was added to the plaster paste, and finally the mortar splashed onto the wall with hand. The rough plaster was trowelled to flat. The top layer of lime-earth plaster was impregnated with 5wt% Isooctyltrimethoxysiloxane solution one week after completion of plastering (fig. 16a, 16b) with intention to improve the rain water resistance.

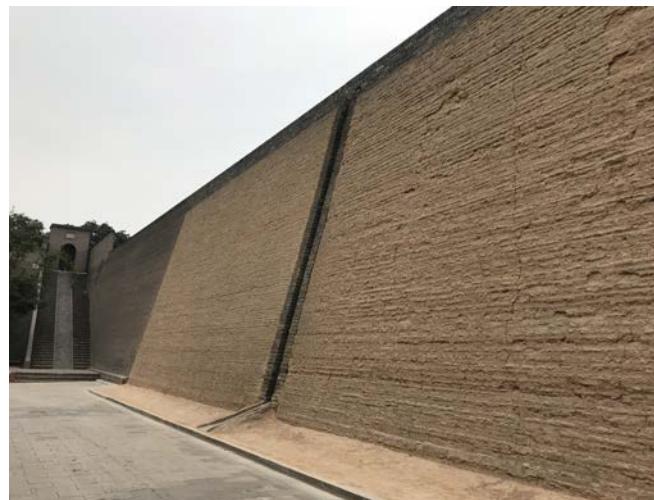
17

17. Tramo de muralla restaurada en 2015 por dos contratistas distintas. Los trabajos se llevaron a cabo usando la misma dosificación y el mismo proceso de control de calidad. Aun así el paño de la izquierda muestra menos grietas que el paño de la derecha

17. Restored wall in 2015 by two contractors according to developed formulation and quality control system. Nevertheless the left part seemed to have less cracks than the right part

From July 2012 part of the inner earth wall classified of “dangerous portion” has been restored with the lime earth mixture rammed in the traditional way, following the quality control system applied in the mock up wall built in 2007 (fig. 17). There are however still quality

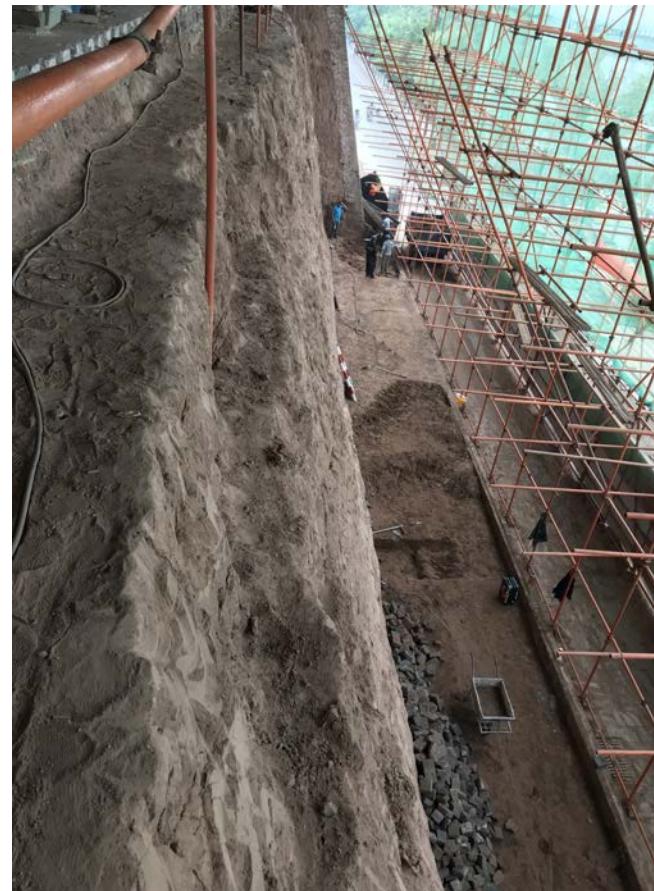
18

18. Trabajos de restauración iniciados en septiembre de 2018

18. Restoration work started in September 2018

differences among contractors. The reasons are not clarified. In 2018, new maintenance works started (fig.18). The deteriorated earth has been excavated only to the area where the stability of wall was affected. The original historic earthen substances in the wall core have been preserved as much as possible.

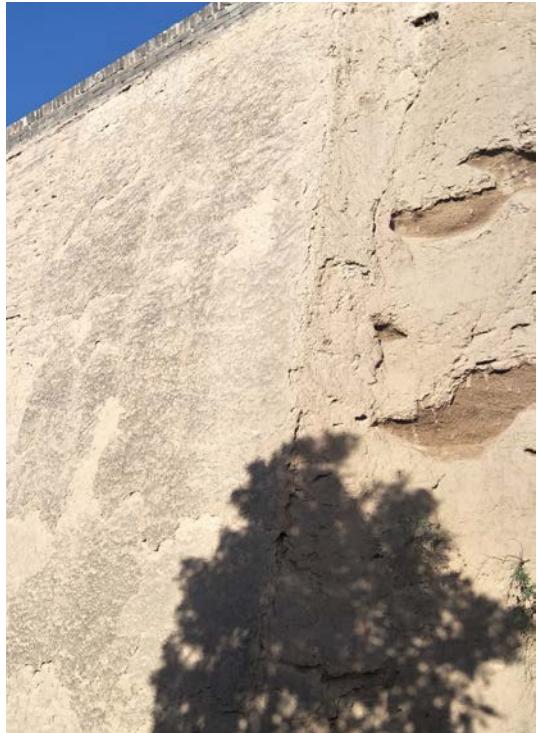
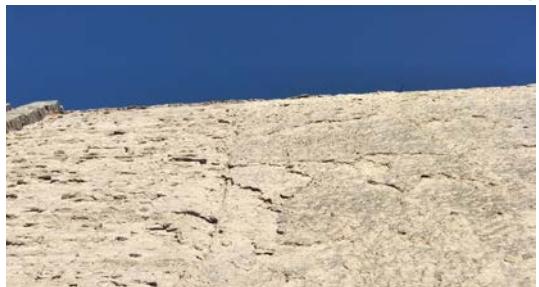
19
20

19. Aspecto de las pruebas tras aproximadamente 12 años de exposición a la intemperie. En ambos casos lo más notable es la durabilidad del revestimiento protector de tierra y cal (foto de Shao Shuai)

19. Mock ups after approximately 12 years exposure, what is remarkable is the durability of protective lime-earth plaster (photo by Shao Shuai)

20. Detalle de las superficie erosionadas de tierra compactada (izquierda) frente a la de revestimiento de mortero de tierra y cal sobre adobe (derecha) tras 12 años de exposición a la intemperie (foto de Shao Shuai tomada en septiembre de 2018)

20. Details of eroded rammed earth surface (left) and earth plaster on adobe (right) after 12 years exposure (photo by Shao Shuai in September 2018).

protect the historical earth walls while retaining the internal compaction. But the completed areas show certain surface deterioration or cracking after a few years' exposure based on visual inspection done in September 2018. Those kind of surface defects might not be so extensive to affect the stability of the entire wall, but needs to be further studied. From our point of view, a maintenance measurement might be necessary.
