# DISEÑO DE PROTECCIONES: ANÁLISIS DE EROSIÓN Y ESTABILIDAD DE TALUDES

Marcela Reynares, Felipe Franco, Norberto Morbidoni y Mario Schreider

## Resumen:

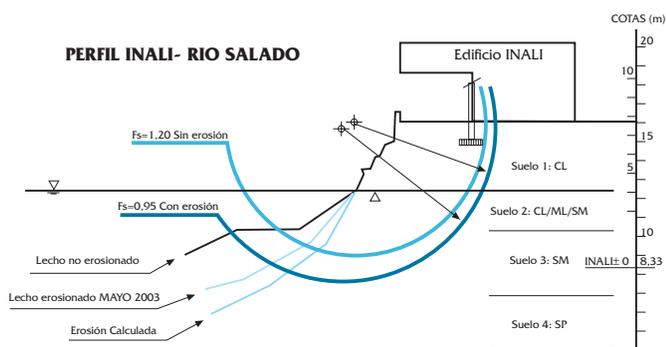
El análisis de estabilidad (Morbidoni, 2002) demostró que para el caso en que se consideraron los perfiles del terreno sin erosión, los mismos resultaban estables con un factor de seguridad ( $F_s$ ) que, en el caso del perfil tipo presentado en Figura 3, fue 1.20. Sin embargo, este mismo perfil se volvió inestable al considerar la margen erosionada ( $F_s = 0.95$ ). El cálculo de la estabilidad de la margen se llevó a cabo empleando el modelo computacional PCSTBL5 (Siegel, 1978), el cual, a partir de la configuración geométrica del terreno, determina los círculos críticos y los factores de seguridad asociados a éstos. Se define como factor de seguridad  $F_s$  a la relación entre las fuerzas estabilizantes y desestabilizantes. Para este análisis se consideraron tanto el nivel del río Salado y el de saturación del suelo en cota 12.50 m IGM. La información geotécnica para el cálculo se detalla en Tabla 1.

Figura 3. Círculos de deslizamiento del talud en las inmediaciones del INALI

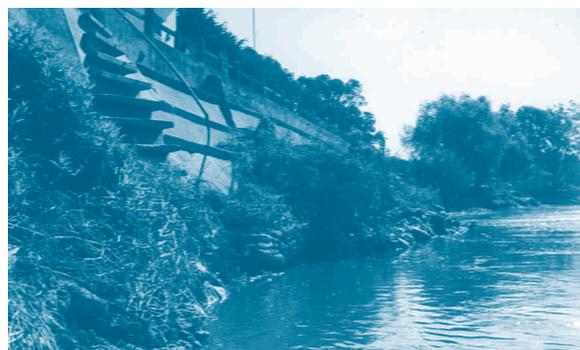
Figura 4. Sector del INALI afectado por el deslizamiento

La crecida extraordinaria del río Salado, ocurrida en abril/mayo de 2003 (FICH, 2003), encontró al sector aún sin proteger, provocando erosiones en las proximidades a la margen derecha del río que resultaron próximas a las estimadas (Figura 3). En tales circunstancias era esperable que los factores de seguridad disminuyesen por debajo de la unidad, dando lugar al deslizamiento del talud, tal como efectivamente sucedió (Figura 4). Ello obligó a la evacuación del edificio central del INALI, ubicado parcialmente dentro del área de afectación del círculo de deslizamiento (Figura 3).

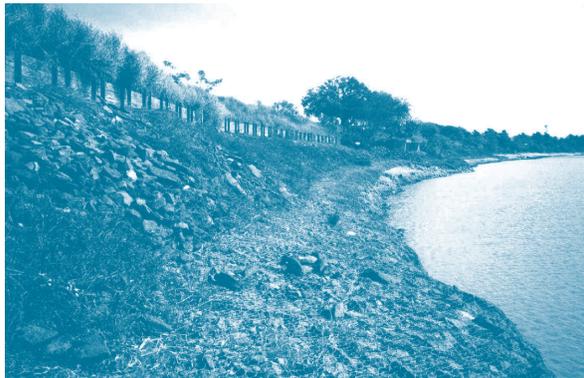
Figura 6. Vista general de la obra de protección en las Ruinas de Santa Fe

En este trabajo se analizan los motivos de falla de la última de estas obras inaugurada en 1989. La obra consistía en un muro de contención seguido de una combinación de piedra suelta, gaviones y colchonetas (Figura 6).

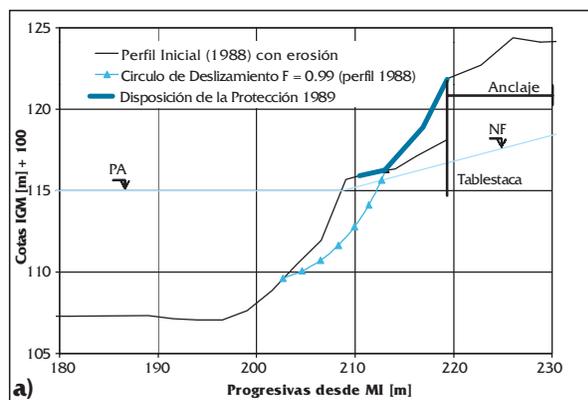
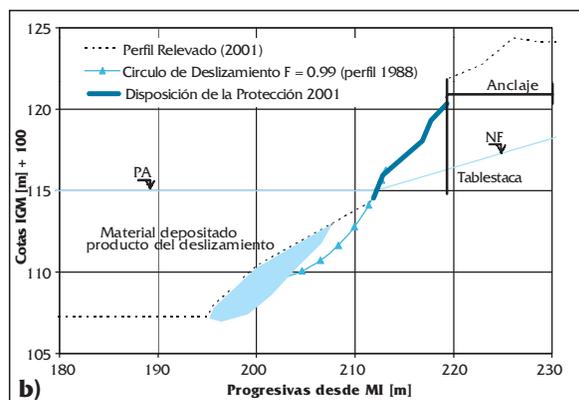
Figura 7. Río San Javier, Cayastá, perfil tipo relevado en 1988 y 2001, con sus respectivas longitudes de protecciones.

En efecto, para el caso de la situación sin protección se obtuvo un  $F_s = 1.96$ , sustancialmente mayor al calculado para igual círculo pero en presencia de la obra,  $F_s = 1.69$ . Ello demuestra que la sobrecarga que representa la cubierta en la parte superior del talud resulta inconveniente para la estabilidad de la margen.

Si ahora se toma la sección completa para realizar el análisis de estabilidad, incluyendo el muro de contención y su anclaje, se puede observar que los coeficientes disminuyen sustancialmente. Esto estaría demostrando que, si bien la sección ha buscado su posición más estable mediante el deslizamiento del talud en su parte inferior, la consideración del tablestacado y el material por él contenido, influye negativamente tanto en el caso de la presencia del enrocado de la protección como sin él, con coeficientes de seguridad de  $F_s = 1.22$  y  $F_s = 1.23$ , respectivamente.

Debe señalarse que el hecho de que los coeficientes de estabilidad hayan resultado superiores a 1 para la situación de la protección parcialmente destruida obedecería al depósito de material que se produce al pie del talud, luego del deterioro de la

margen (sector sombreado en Figura 7b), ya que el mismo trabajaría como “contrapeso” del material que se encuentra en la parte superior. Sin embargo, es razonable pensar que dado que el material deslizado desde el talud presenta características granulares, el mismo podrá ser arrastrado por la corriente durante el pasaje de la próxima crecida, desapareciendo así el efecto de contrapeso antes referido. En esta nueva situación los factores de seguridad se reducirían nuevamente, promoviendo el progresivo deterioro de la margen y el riesgo para las instalaciones ubicadas en su entorno.

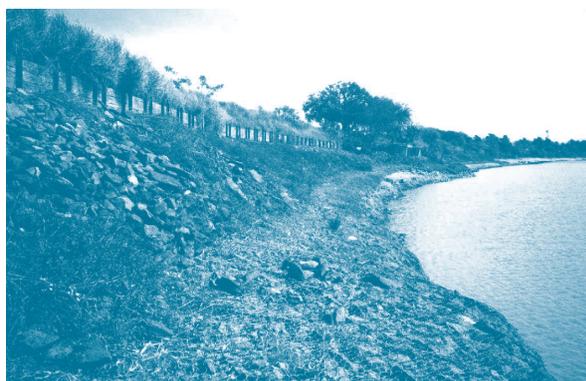
Al analizar ahora la condición de funcionamiento de la protección en el estado actual, parcialmente destruida (Figura 7b y 8), se concluye que no sólo no contribuye a la estabilidad de la sección sino que resulta contraproducente. Ello se comprueba al calcular los círculos de deslizamiento para las situaciones con y sin protección en la porción de talud por debajo de la línea de tablestacado.

Figura 8. Protección colapsada de la defensa de Cayastá relevada en el año 2001

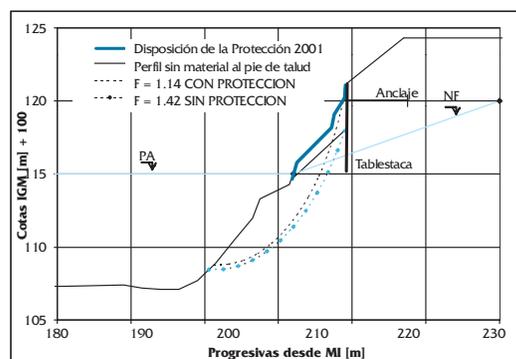
Figura 9. Círculos de deslizamiento de la sección parcial, sin el material al pie del talud

En efecto, al calcular los valores de los coeficientes de seguridad al deslizamiento bajo la hipótesis de que la corriente removió el material depositado al pie, se puede observar una disminución importante de los mismos. Nuevamente, si el análisis involucra a la porción inferior del talud, la margen resulta mucho más estable sin la protección ( $F_s = 1.42$ ), respecto de lo que se obtiene si se considera su presencia ( $F_s = 1.14$ ). Este hecho estaría ratificando que si la protección no se encuentra correctamente colocada y no cuenta con las dimensiones adecuadas en el sentido transversal a la corriente su efecto resulta perjudicial para la estabilidad del conjunto (Figura 9).

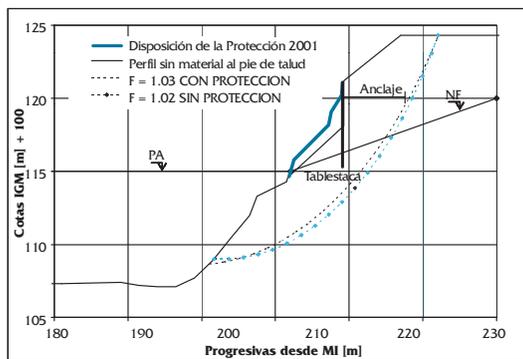
Si el análisis contempla a la sección completa, incluyendo el tablestacado y su anclaje (Figura 10), entonces los coeficientes  $F_s$  adoptan los siguientes valores:

- $F_s$  con protección = 1.03
- $F_s$  sin protección = 1.02

Nuevamente disminuye el factor de seguridad. Esto estaría demostrando que el talud se encontraría en una situación crítica, próxima a la inestabilidad ( $F_s < 1$ ), demandando una reconstrucción de la protección con dimensiones apropiadas que provoque un incremento de los factores de seguridad, compatibles con las características del sector a proteger.

Figura 10. Círculos de deslizamiento de la sección tipo completa, sin el material al pie del talud
