Restauración de la fachada de Casa Batlló de Gaudí

Restoration of the main façade of Gaudí's Casa Batlló

Xavier Villanueva¹, Joan Olona², Manuel Angel Iglesias-Campos³, Mireia Bosch⁴, Joan Ramon Rosell⁵, Antonia Navarro⁶, Ignasi Villanueva⁷

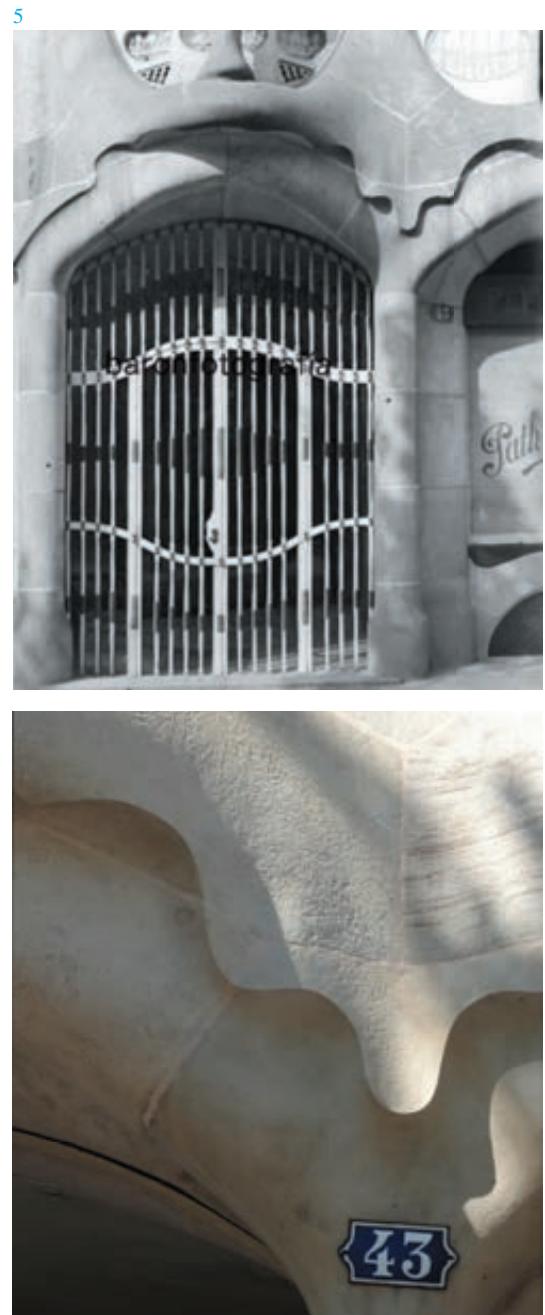
5.a. Detalle de los sillares de piedra acceso en la fachada principal (1906)

5.a. Detail of the stone ashlar of the entrance on the main facade (1906)

5.b. Estado final de los sillares y rejuntados tras la restauración

5.b. Ashlars and joints once restored

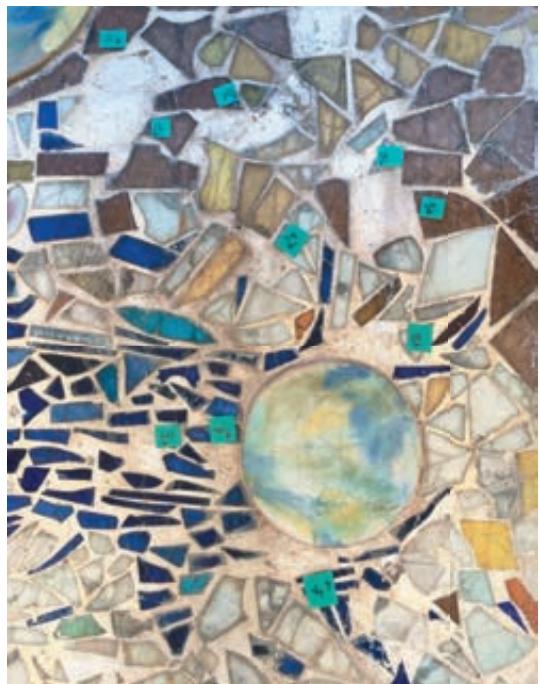
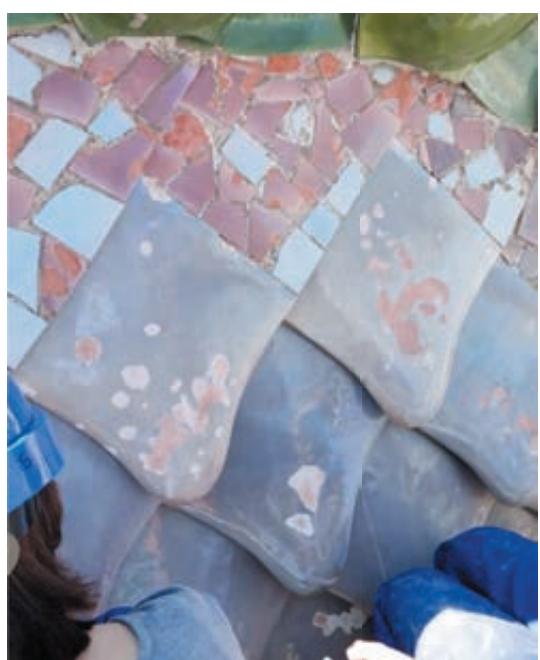
10

10. State of conservation. Erosion of grouts and flaking of ceramic elements. Loss and overlapping of grouts, sporadic detachment of glass)

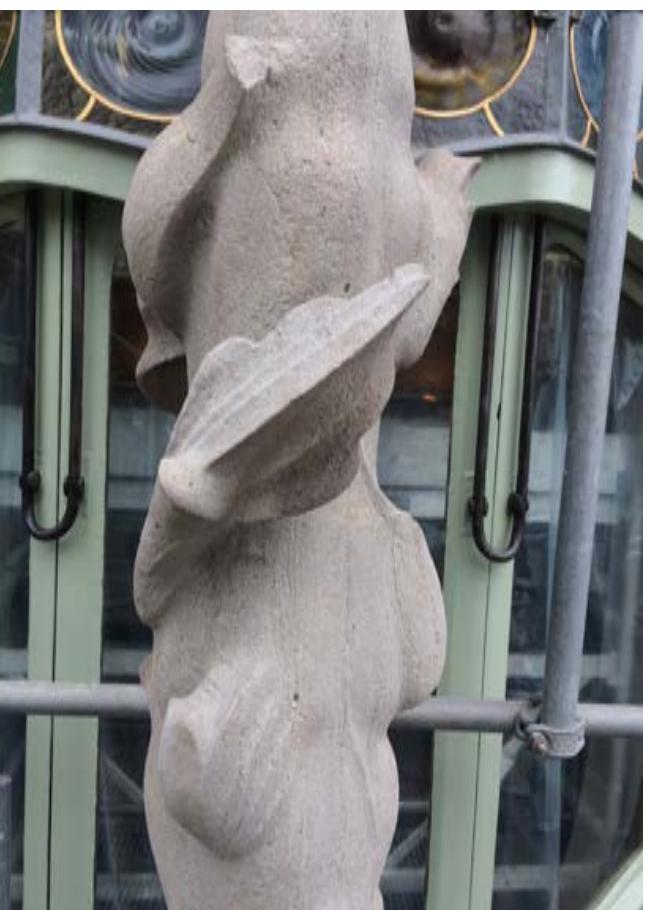
11

11. Montjuich stone column after cleaning and stained glass once restored

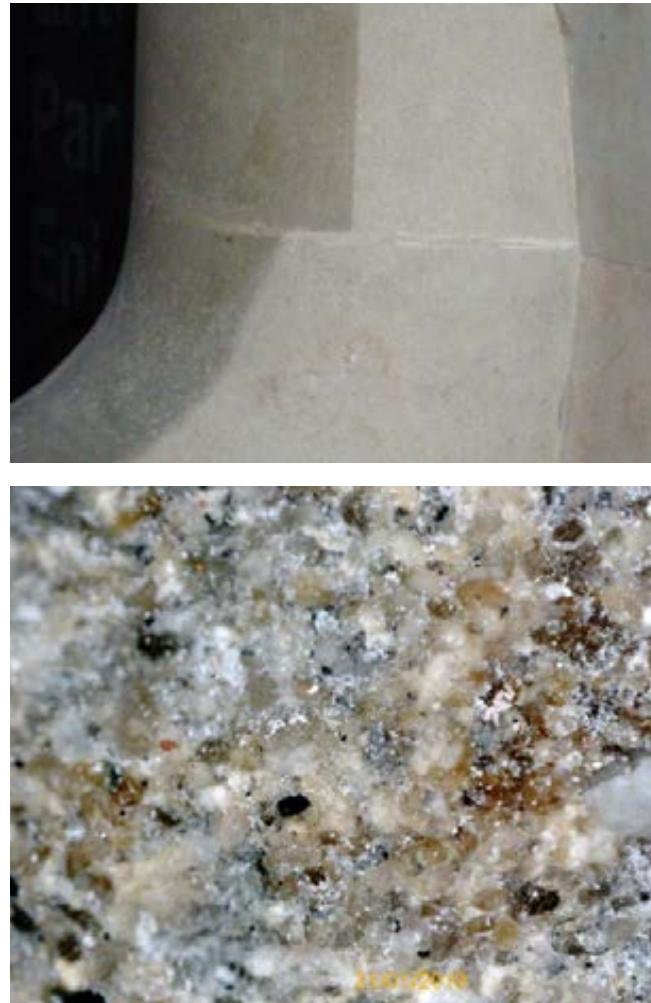
15

Como microscópicamente en la comparativa entre ambos tratamientos no se apreciaban residuos significativos de suciedad tras la limpieza, el incremento de la absorción parecía relacionarse con una mayor eliminación del producto hidrorrepelente al emplear esta técnica (fig. 15).

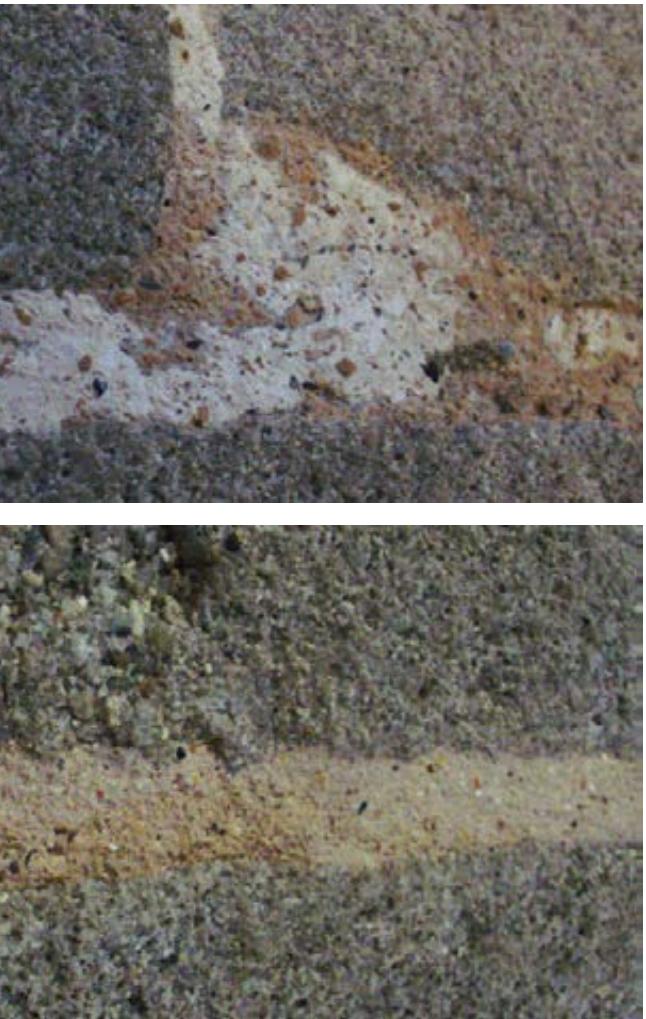
16

16. Junta: macrofotografías de morteros de junta. Tratamiento de juntas original (izquierda) y tratamiento de junta de restauración, en la que se aprecia la tonalidad más clara del nuevo mortero (derecha). (Fotografía: M.A. Iglesias Campos)

16. Joint: Macrophotography of the mortar joints. Original joint treatment (left) and restoration joint treatment in which the paler tonality of the new mortar can be appreciated (right). Photography M.A. Iglesias Campos

Fortunately, there are located in Catalonia four of the five or six manufacturers of natural cement that still operate today in Europe. Since it cannot be guaranteed that the original is one of those currently manufactured, it was decided to use that produced by Ciments Collet. Applying a criterion for visual differentiation with the original, it was decided to add a percentage of hydraulic lime and reduce the size of the aggregates, creating a surface finish by using a sponge to visually highlight the aggregates and maintain the humidity of the mortar during the beginning of the setting. For durability reasons, it was decided not to redo the white layer, which in most joints is not preserved, because its low thickness could present adhesion problems in the short term.

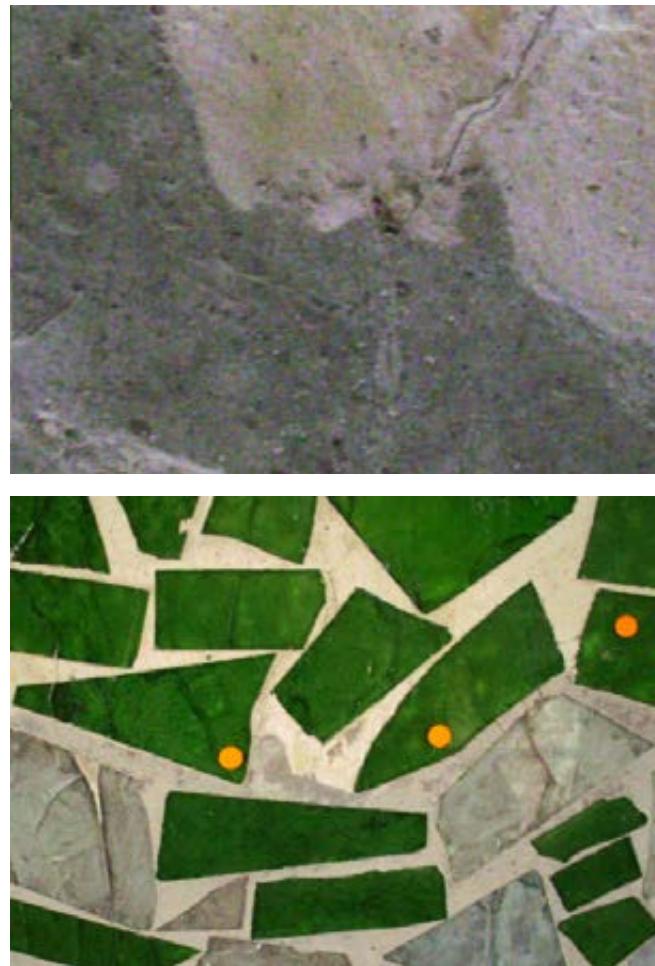
18

Two very compact mortars were originally used to fix the glass "trencadís". The former has a gray-toned binder and dark-colored aggregates, mainly siliceous, with grain size ranging from fine to very fine (its visual appearance and fracture shape suggest that it could be a mortar with a hydraulic binder, possibly white portland cement). The second with a whitish binder and mostly siliceous aggregates of light color (light ochre and white

18. "Trencadís": zona en la que se observa la unión de los dos morteros de fijación (izquierda) y macrofotografía de detalle de la misma zona (derecha). (Fotografía: M. A. Iglesias Campos)

18. "Trencadis" photography: Area in which the union of the two fixing mortars can be observed (left) and macro photography of detail from the same area (right). Photography M.A. Iglesias Campos

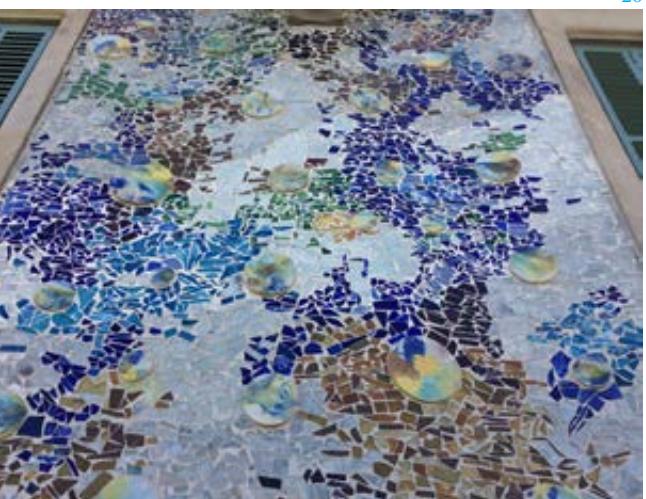
20

20. Detalle de los morteros de base gris -Portland- y blancos -posiblemente cal-, una vez restaurados
20. Detail of the base mortars: grey -Portland- and white -probably lime-, once restored
Autores / Authors: Joan Olona, Mireia Bosch

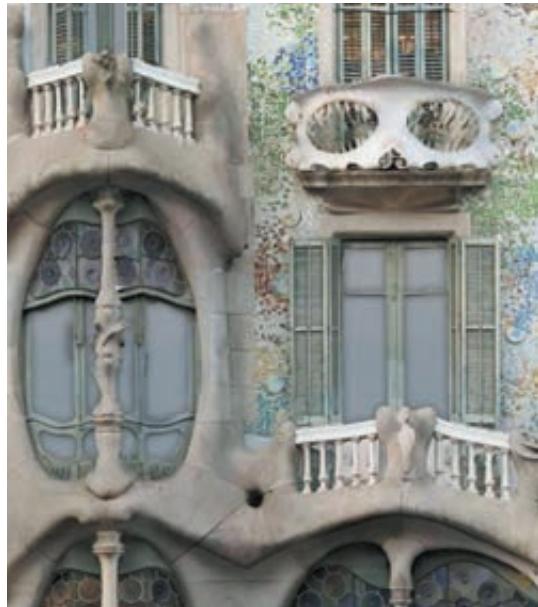
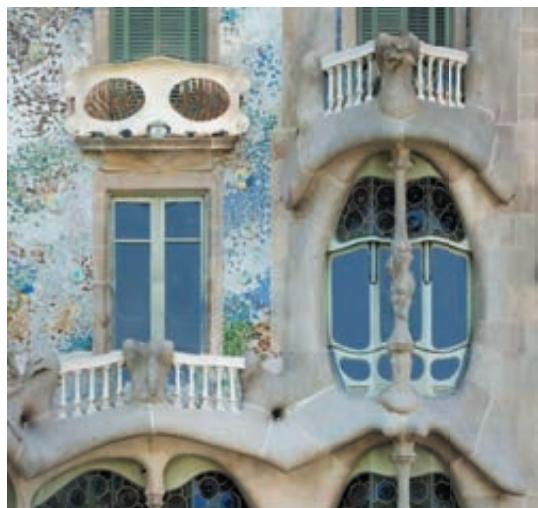
21

21. Comparativa estado previo vs. estado restaurado: se observa la limpieza y rejuntados en sillares de piedra; franjas de mortero gris-blanco en “trencadís”; y cambio en acabados de carpinterías de madera y cerrajería balcones
21. Previous state - restored state. The cleaning and grouting of stone blocks are observed; gray-white mortar stripes in the “trencadís” and change in finishes of window carpentry and balcony metalwork
Fotogrametría / Photogrammetry: Jaime Salguero

In those areas of the “trencadís” where the renders were separating from the layer below, the injection of a traditional fixing mortar was carried out with a dosage of 1: 1 in volume (1 hydraulic lime NHL3.5 Saint Aister: $\frac{1}{2}$ pozzolana + $\frac{1}{2}$ pumice stone where the use of pozzolana facilitates and increases the formation of hydraulic compounds from the fraction of non-hydraulic lime that is present in hydraulic systems). During the research phase, it was found that these areas had not been injected during previous interventions since, as mentioned, bicomponent resin had been used and it would have made the use of a traditional fixing mortar difficult. From previous tests of color, texture, shrinkage and adherence in which the proportions of binders and aggregates were modified, to adapt to the gray and white areas of the glass “trencadís”, and earthy tones of the ceramic one, the areas between glass were filled with these mortars. Before applying them, and to ensure good adhesion, the grouts from previous interventions that had a poor state of conservation were cleaned or removed. After 7 days the area was checked to ensure that there had been no significant shrinkage or cracks in the areas of contact with the glass or in the grout itself (fig. 21).
