EVALUACIÓN DE SISTEMAS DE LIMPIEZA EN OLEOS
MURALES QUEMADOS. APLICACIÓN DE LA LIMPIEZA
LÁSER A LAS PINTURAS MURALES DEL CAMARÍN DE
LA CAPILLA DE LA VIRGEN DE LOS DESAMPARADOS
DE LA IGLESIA DE LOS SANTOS JUANES DE
VALENCIA.

Trabajo Fin de Máster

Máster Universitario en Conservación y Restauración de Bienes
Culturales

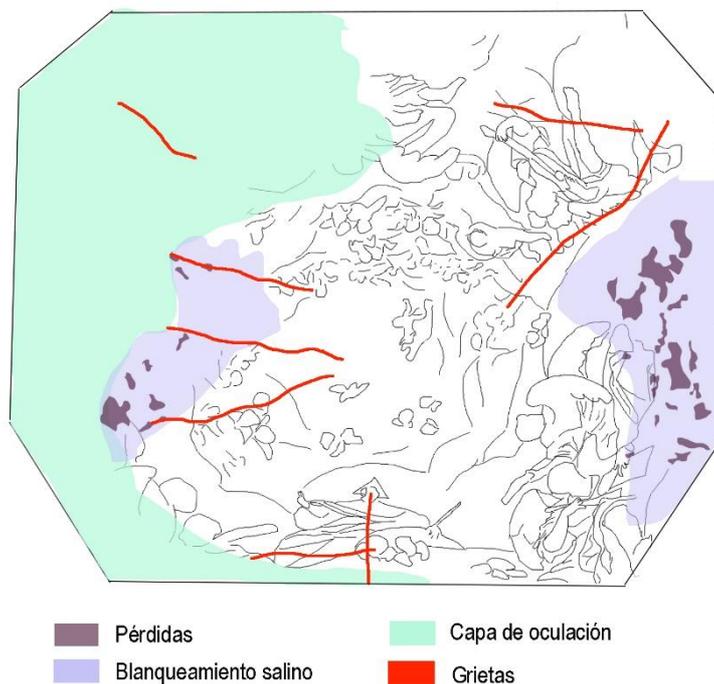
En cuanto a las principales patologías que se pueden apreciar y que muestran un alarmante estado de conservación, se puede resaltar junto a un oscurecimiento generalizado, cuatro representadas en el siguiente mapa de daños (fig. 15). La mencionada capa de ocultación que cubre parte de original, pero sobre todo la pérdida total de la película pictórica. Un importante cuadro fisurativo con grietas direccionales radiales de asentamiento. Dos amplias zonas blanqueadas por precipitaciones salinas que ha ido produciendo desprendimientos y pérdidas.

Fig. 15. Mapa de daños de la pintura mural de la cúpula.

La mayoría de los daños que presenta la obra en la actualidad, directamente o indirectamente fueron por efecto del incendio de 1936. Otro factor que influye en su estado de conservación son, las numerosas filtraciones de agua, los repintados parciales, los movimientos estructurales y los contaminantes medioambientales.

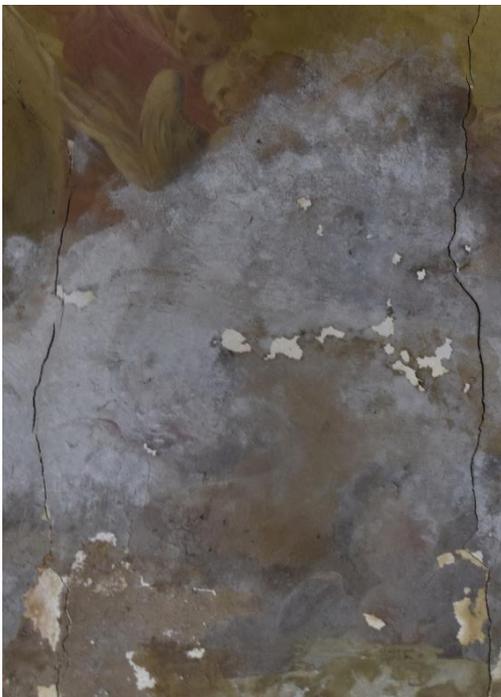
Los efectos del incendio, concretamente en la sección del camarín generaron graves daños estructurales, produciendo filtraciones que permiten que entre el agua directamente de la cubierta por lo que las humedades han afectado a la obra, lo que han provocado pérdidas de policromía y eflorescencias. Esto ha generado una gran contaminación salina (fig. 16), cuyos análisis han indicado la presencia de cloruros, en capas de preparación y superficiales y también de nitratos en superficie.

Fig. 16. Contaminación salina.

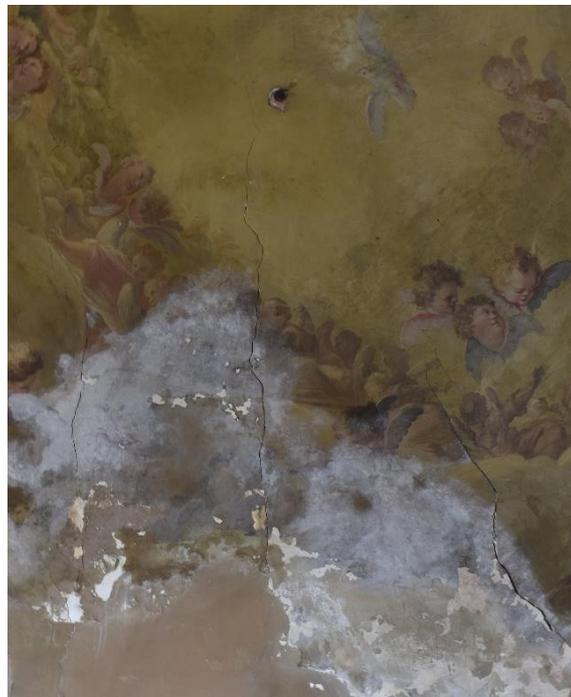
Actualmente se sostiene el lado sur de la cúpula gracias a una viga de hierro, colocada seguramente al renovarse el altar perdido. En la cúpula se puede apreciar un agrietamiento radial (fig. 17) y de asentamiento que recorre la estructura y se extiende por cada lado del camarín, se cree que esta fue la causa de que se procediera al tapiado del ventanal.

Fig. 17. Agrietamiento radial.

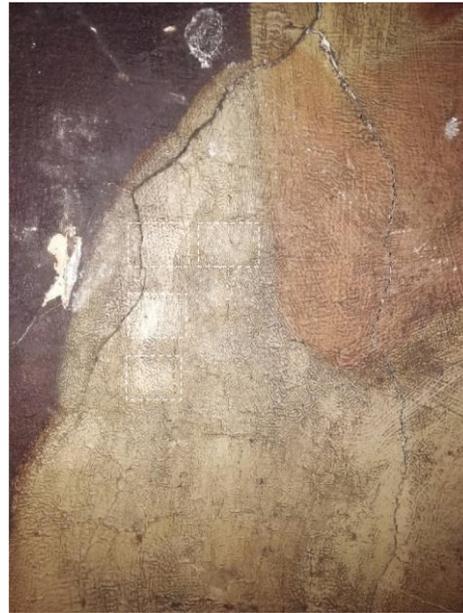
La obra fue sometida a pruebas de limpieza mediante medios acuosos obteniéndose resultados favorables no exentos de mejoras y riesgos. Las mezclas testadas que obtuvieron resultados positivos fueron soluciones acuosas tamponadas a un pH controlado con tensoactivos y quelantes.

Fig. 25. Pruebas con soluciones acuosas.

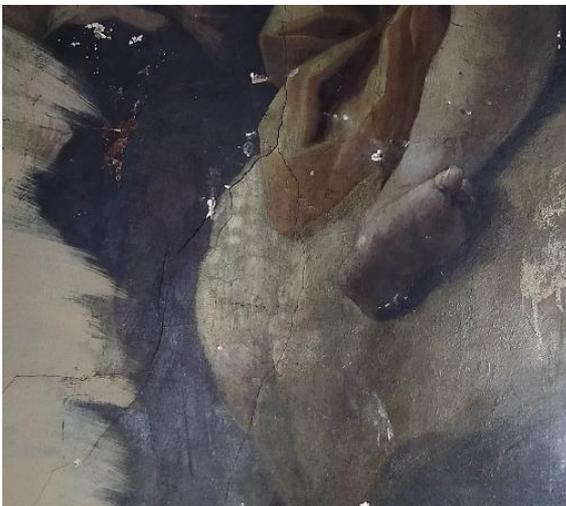
Fig. 28. Pintura antes de las pruebas.

El tratamiento con láser se aplicó en las zonas de la pintura que estaban en un buen estado de conservación, una nube, una tela, una carnación, un fondo oscuro y en una fina capa de ocultación. (Fig. 28 y 29)

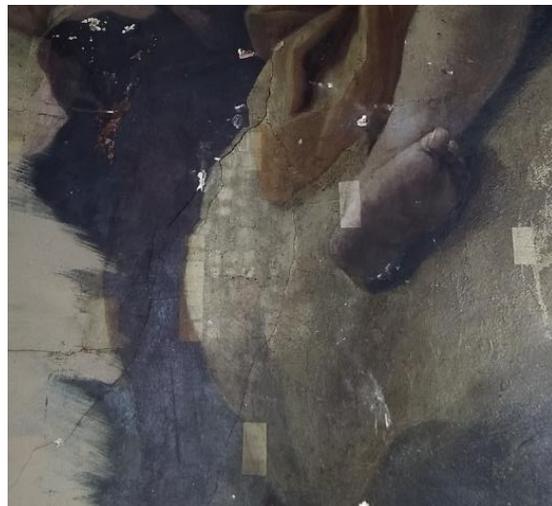
Fig. 29. Pintura después de las pruebas.
