## Investigar para restaurar. La iglesia de las Escuelas Pías, Valencia (España)

## Researching for conservation. The Escuelas Pías Church, Valencia (Spain)

Alba Soler-Estrela<sup>1</sup>, Luis Cortés Meseguer<sup>2</sup>, Rafael Soler-Verdú<sup>3</sup>

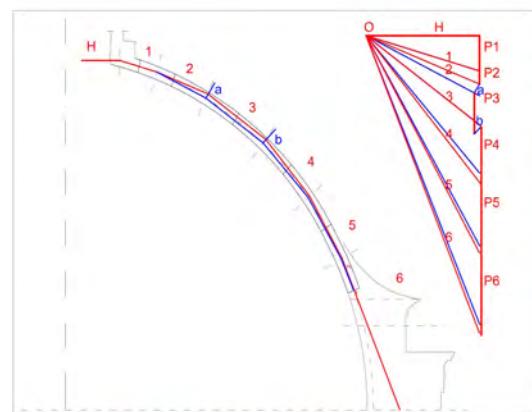
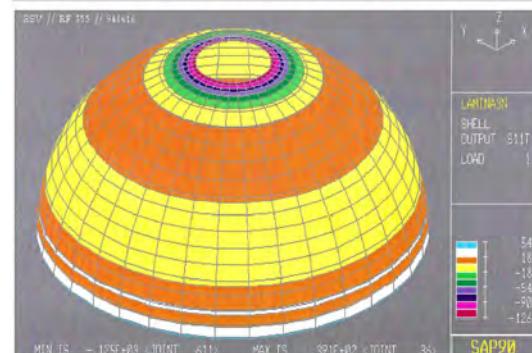
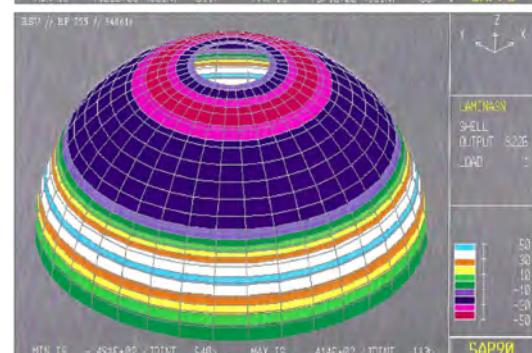
8

- Análisis de la estabilidad global de la cúpula. Se aplica el procedimiento clásico de la estática gráfica, con la finalidad de comprobar si el polígono de fuerzas discurre por el tercio central del espesor de la calota, introduciendo para ello fuerzas virtuales siempre que produzcan tracciones de valor admisible. Teniendo en cuenta las grietas meridianas en la cúpula, el método se aplica a una serie de arcos ficticios, hipótesis más desfavorable. En este caso, la resultante de las fuerzas gravitatorias pasa por el tercio central y, por tanto, la cúpula se considera estable (fig. 8).

- Analysis of the global stability of the dome. The classic procedure of graphical statics is applied to the building, to check if the force polygon runs through the central third of the thickness of the shell, introducing virtual forces whenever they produce tractions of admissible value. Considering the meridian cracks in the dome, the method is applied to a series of fictitious arcs, the most unfavorable hypothesis, in this case the resultant of the gravitational forces passes through the central third and therefore the dome is considered stable (fig. 8).

8. Method of checking structural stability with graphical statics and Gravitational and thermal actions. Checking the membrane and sheet bending stresses by modeling the dome by finite elements
