EL CABANYAL

*Recuperación
del patrimonio*

EL CABANYAL
Recuperación del patrimonio

Patrimonio en riesgo

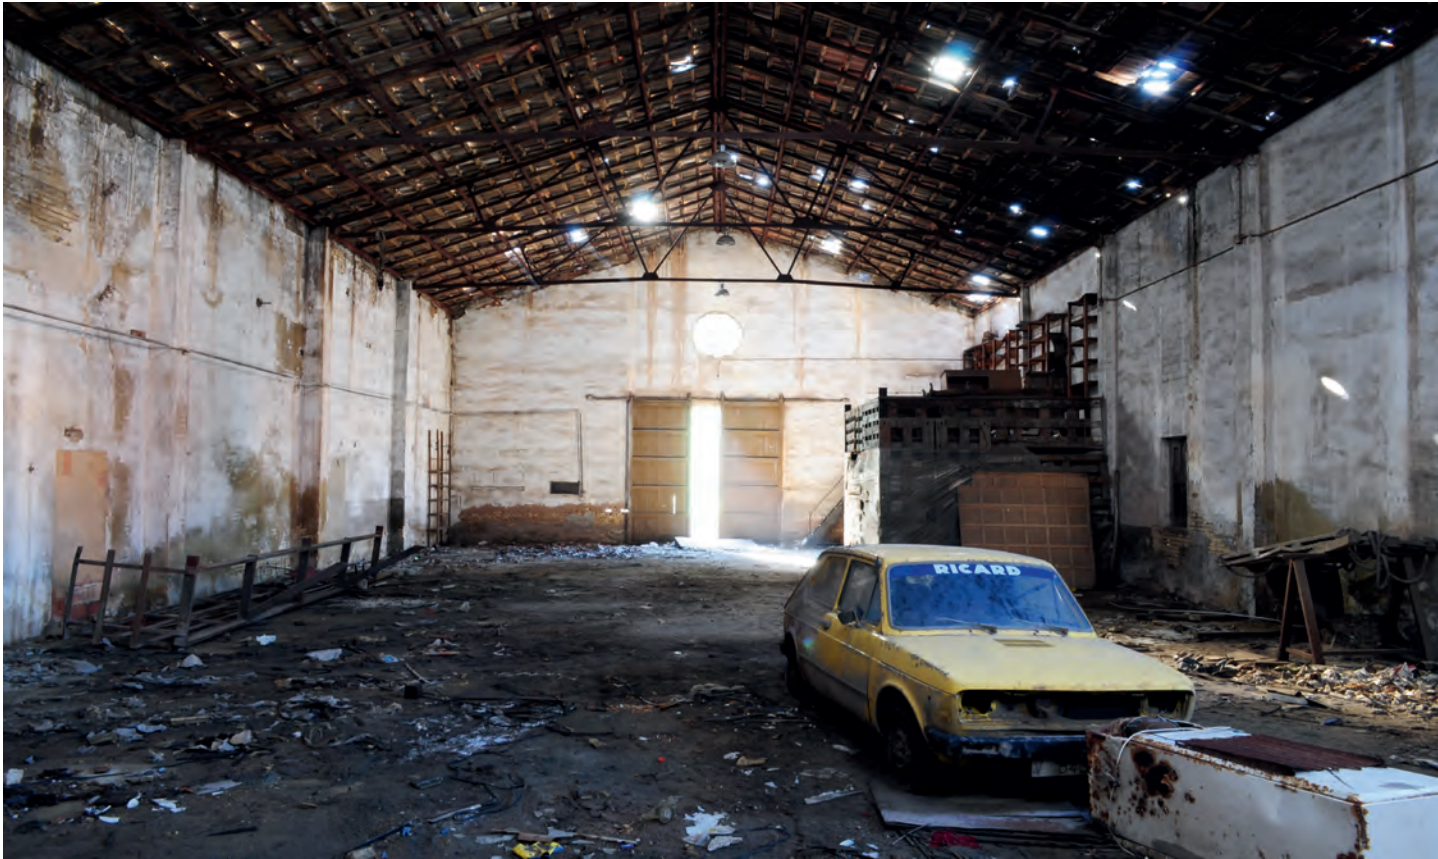
Fig. 5. Interior de la nave Oeste. Fotografía de Álvaro Toepke.

La nave Oeste nunca ha sido reutilizada desde que dejara de funcionar como fábrica de hielo, así que se conserva en el estado original en el que fue edificada. Sin embargo, se encuentra en un avanzado estado de deterioro debido al abandono sufrido durante muchos años, que la han convertido en una edificación muy inestable y con peligro de derrumbe si no se toman medidas urgentes de intervención. Este preocupante estado de deterioro es debido principalmente a las excesivas humedades, tanto por filtraciones de la cubierta, como por capilaridad a través de los

cimientos. El resultado son unos paramentos de ladrillo extremadamente debilitados tanto en las zonas altas de los muros, como en la franja baja de todo el perímetro de la nave. Estas zonas han perdido mucha resistencia dado el grado de desintegración del material, tanto del ladrillo como del mortero.

La cubierta de esta nave se encuentra bastante debilitada. Las cerchas y los perfiles de hierro de vigas y viguetas, muestran un grado moderado de oxidación y corrosión por cloruros, debido al ambiente marino próximo a la costa; los elementos de madera de las cubiertas presentan un estado de conservación deficiente en relación a su edad, mostrando importantes combaduras y deformaciones a causa de las continuas dilataciones y contracciones del material ante la humedad. Las tejas cerámicas también se encuentran muy deterioradas, con graves roturas y desprendimientos.

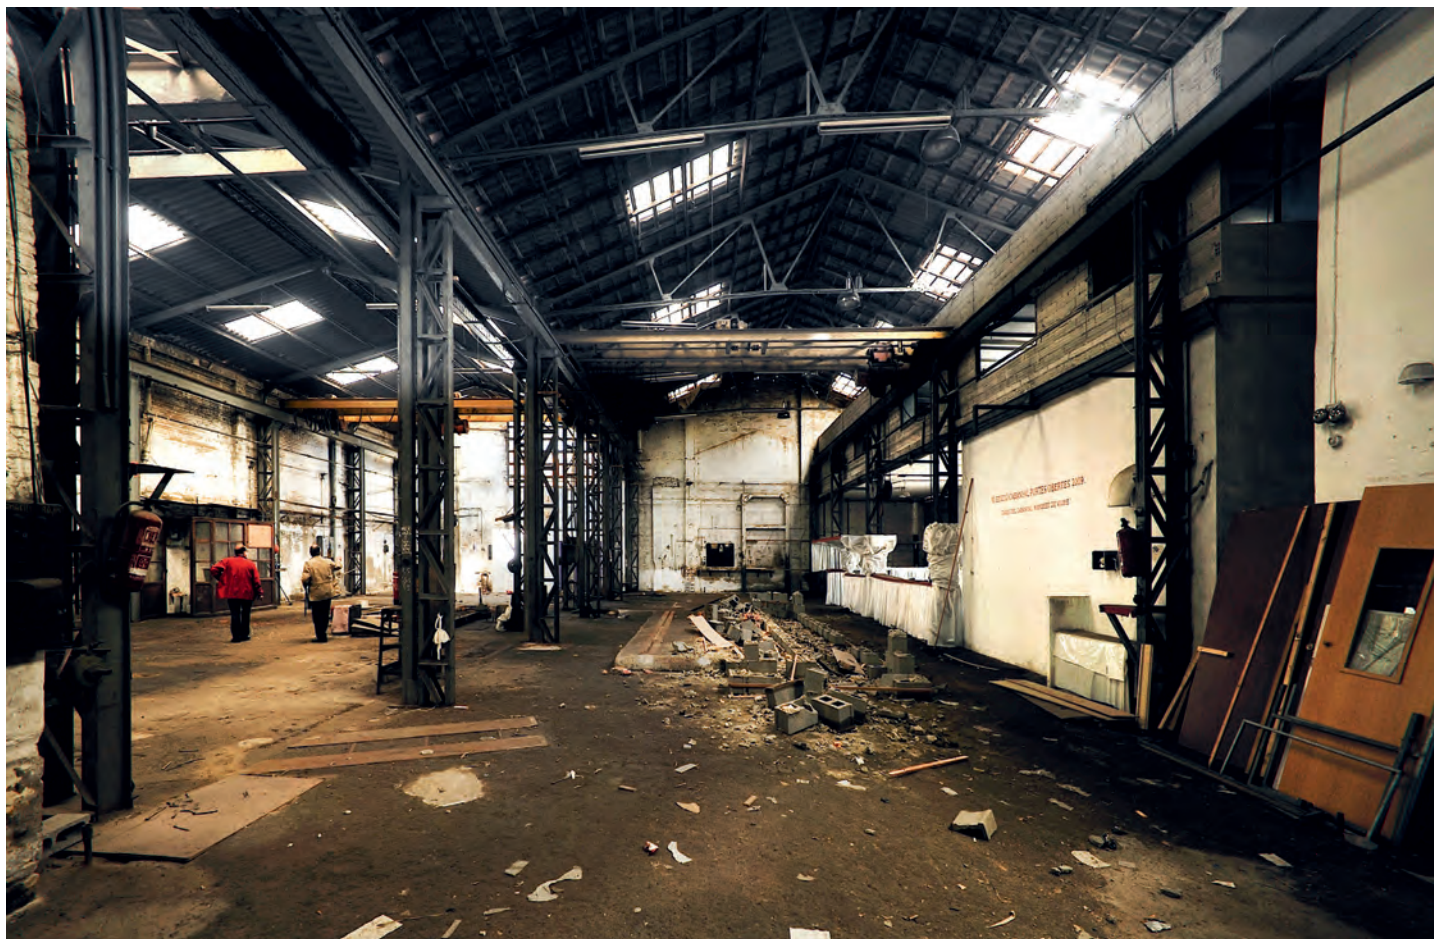
Fig. 7. Naves Este y central. Fotografía de Joaquín Bérchez.

La nave Este sufrió grandes transformaciones como consecuencia de su utilización por la empresa Talleres Sándol S.L., ya que fue anexionada con el patio central. Esta unificación supuso una gran transformación tanto del espacio interior como del exterior del edificio, siendo ésta la principal causa de las patologías que sufre el edificio por los daños causados en los materiales originales. La acción más drástica realizada es la demolición de la práctica totalidad del muro de separación entre ambos espacios y su sustitución por una estructura de perfiles metálicos. Una intervención que ha provocado graves grietas estructurales en el muro restante, así como en la unión con el muro de la fachada Sur. Además, la cubierta de la nave oriental fue sustituida por una nueva de fibrocemento, tal y como ya se ha indicado.

En las fachadas de la actual nave Este destaca la aplicación de repetidas capas pictóricas sobre los paramentos originales que ocultan el estado de conservación de éstos. La nueva tabiquería interior, levantada con motivo de la construcción de las oficinas, ha ocasionado numerosas fracturas y deformaciones en el paramento original debido a la excesiva carga que suponen. Del mismo modo, las vigas metálicas empleadas en la construcción de este forjado, y que perforan el muro original, han generado tensiones que han ocasionado grietas y fisuras. En su fachada oriental los vanos originales han sido tapiados, abriendo otros nuevos impropios, por lo que muestra un aspecto muy diferente al que debió exhibir en sus inicios.

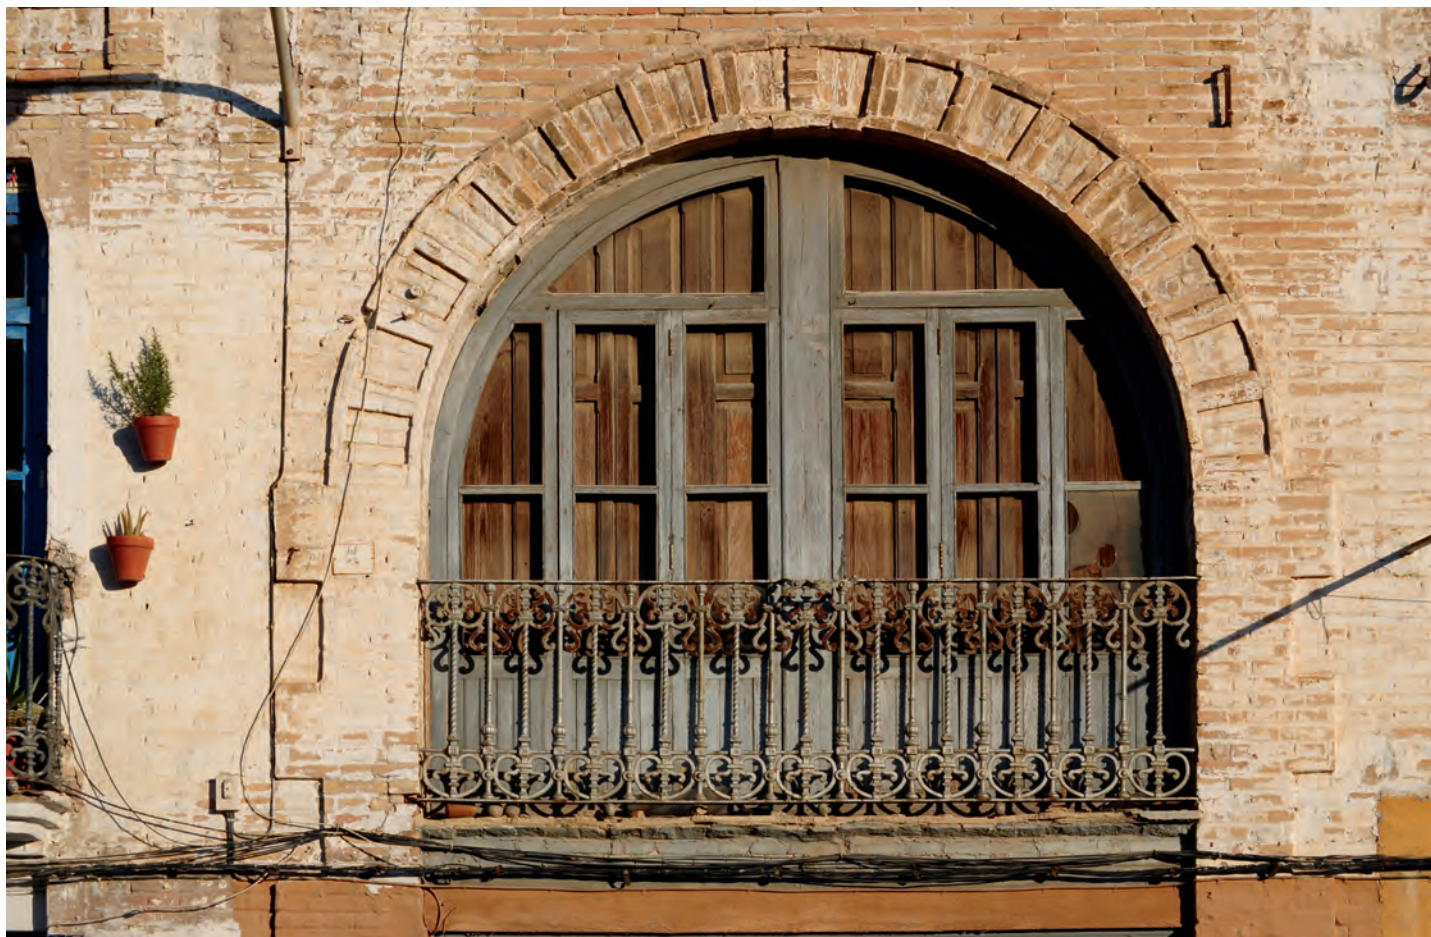
Fig. 13. Detalle de la fachada Oeste. Fotografía de Álvaro Toepke.

las viviendas. La incorporación de marcos de azulejería es común a la mayoría de ellas, extendiéndose y superponiéndose a menudo sobre el zócalo de piedra y los cercos del balcón del piso superior.

Son frecuentes las modificaciones en el tamaño y la forma de los vanos originales, incluso algunos aparecen totalmente cegados. En algunos casos, la alteración de las jambas o dinteles para la instalación de carpinterías ha causado la fragmentación local de las piezas y del aparejo. La concentración de instalaciones y elementos impropios se hace más relevante en la esquina Noreste, coincidiendo con un establecimiento hostelero, donde se ha pintado parte de ambas fachadas y añadido elementos de tipo publicitario, así como aparatos de extracción de aire, compresores de aire acondicionado y otras instalaciones similares.

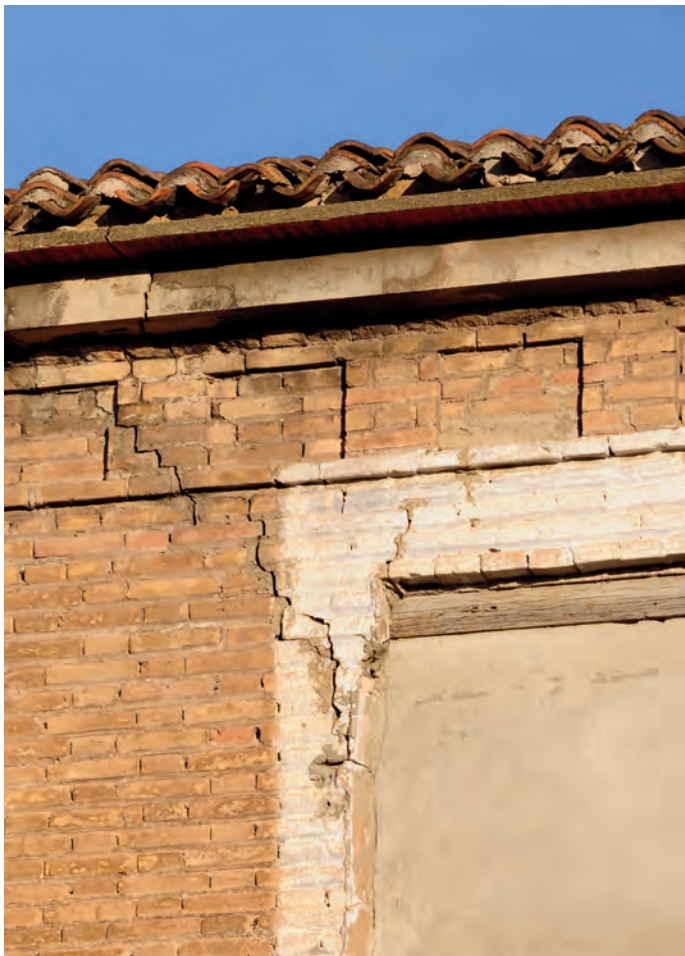
Fig. 15

A nivel estructural, el sistema vertical de los muros de carga longitudinales exteriores e interiores, y de los muros de cerramiento o partición transversales, presentan un buen estado de conservación general. La integridad de los muros es buena, con excepción de algún agrietamiento escalonado por las junta de aparejo debido a pequeños asentamientos diferenciales como el presente en la esquina Suroeste, o el agrietamiento del primer hueco alto tabicado de la esquina Sureste y de la cornisa.

Fig. 15. Agrietamiento superior en la fachada Oeste de la Lonja. Fotografía de Álvaro Toepke.

A nivel estructural, una vez compactado el suelo, los daños debidos a fallos de cimentación y a los posibles asentamientos diferenciales, como la esquina mural Sureste de la Lonja, pueden repararse sustituyendo los ladrillos dañados por otros equivalentes, recomponiendo el aparejo de la fábrica, sellando las juntas abiertas y tomando los ladrillos con un mortero de plasticidad adecuada.

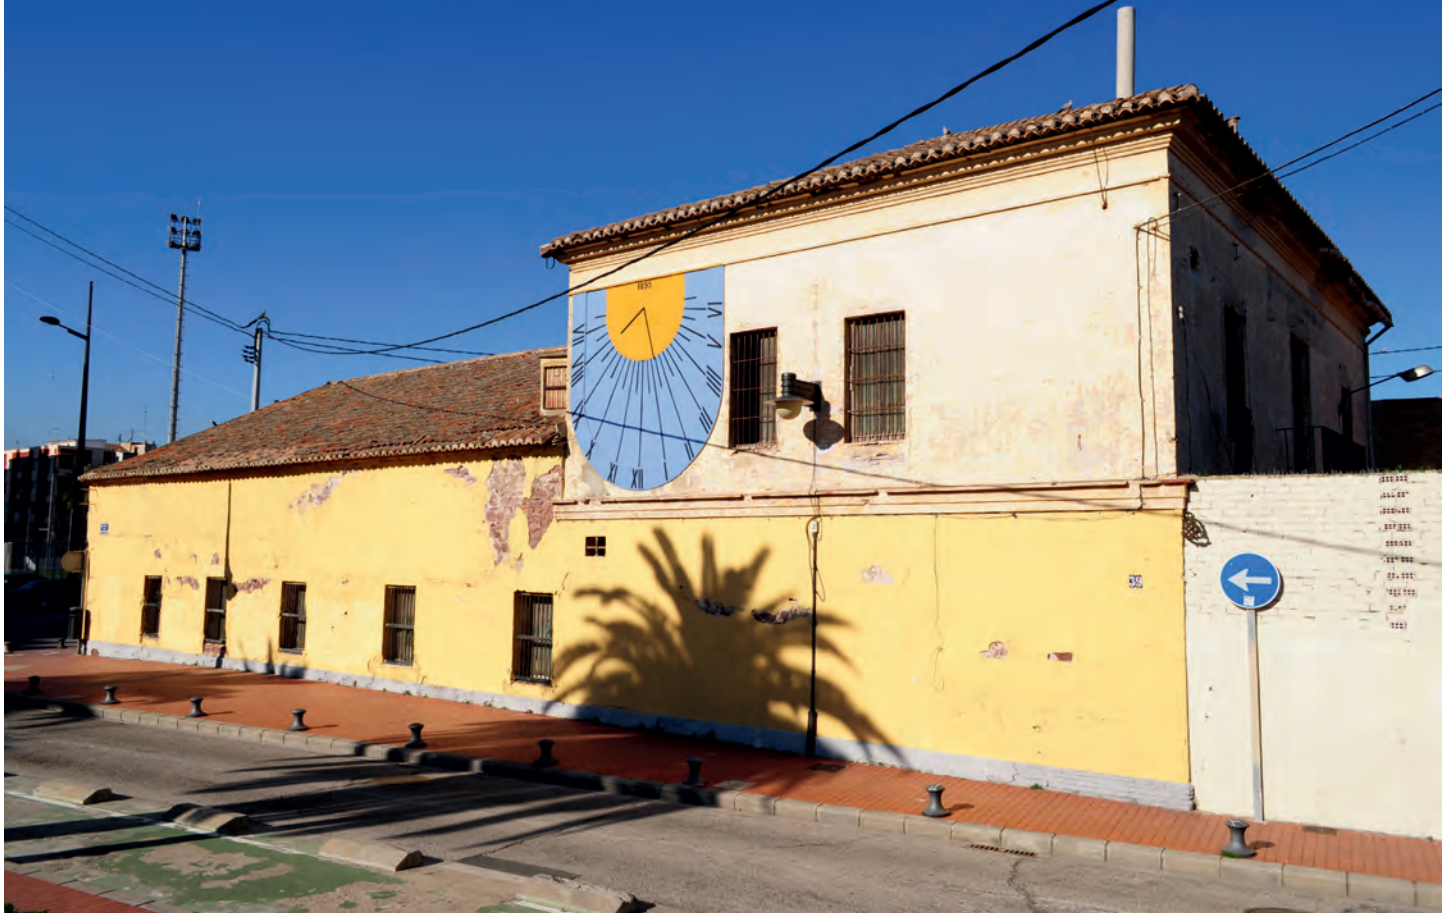
Fig. 20. Fachada Sur de la Casa dels Bous. Fotografía de Álvaro Toepke.

En las fachadas del edificio los revestimientos adolecen de agrietamientos y desprendimientos generalizados, dejando expuesto y desprotegido al material compositivo subyacente; pese a ello, la integridad y grado de erosión de las piezas de ladrillo y mampuestos de rodeneo de los muros es buena, con excepción de algún desmoronamiento puntual y desorganizaciones causadas por la apertura de huecos inadecuados. Además, estos cerramientos exteriores presentan una serie de elementos impropios tales como anclajes o cableados, no asociados a su uso histórico.
