**PUESTA EN PRÁCTICA DE SOLUCIONES TÉCNICAS PARA LA EJECUCIÓN  
DEL ARRANQUE A *STRAPPO* DE LAS PINTURAS MURALES AL ÓLEO  
SITUADAS EN EL PRESBITERIO DE LA IGLESIA DE SANTA MARÍA DEL  
ALBA (TÀRREGA)**

*IMPLEMENTATION OF TECHNICAL SOLUTIONS FOR THE EXECUTION OF  
STRAPPO IN A SET OF MURAL PAINTINGS LOCATED IN THE PRESBYTERY OF  
SANTA MARÍA DEL ALBA CHURCH (TÀRREGA)*

**Iris Hernández Altarejos<sup>a</sup>, María Pilar Soriano Sancho<sup>a</sup> y Jose Luis Regidor Ros<sup>a</sup>**

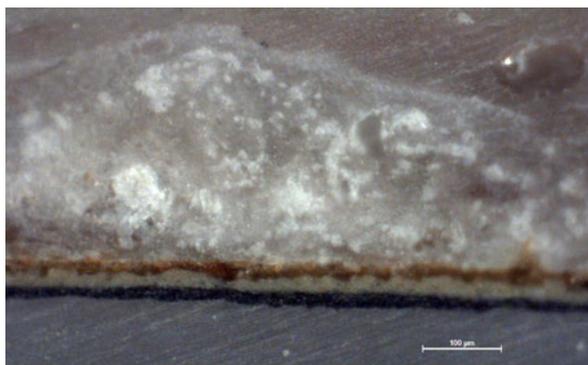
Por otro lado, se ha realizado un estudio estratigráfico mediante microscopía óptica, con el propósito de estudiar la relación entre los estratos pictóricos y las capas de preparación. Las fotografías tomadas nos revelan que cada muestra está compuesta por uno, dos o incluso tres estratos pictóricos superpuestos (Fig. 3.), cuyos grosores oscilan entre los 0,02 mm y 0,04 mm, y una capa de preparación blanca de 0,6 mm.

**Fig. 3 Estratigrafía de una muestra tomada del color azul del fondo de una de las pinturas de la Virgen, localizada en la zona inferior derecha del muro frontal del presbiterio.** Iris Hernández (2022)

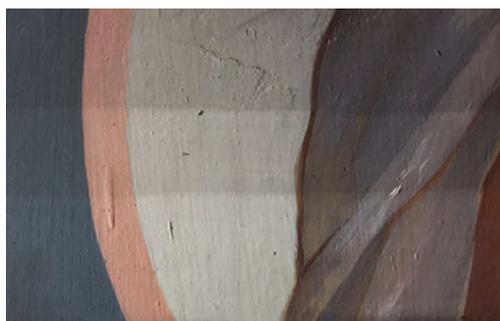
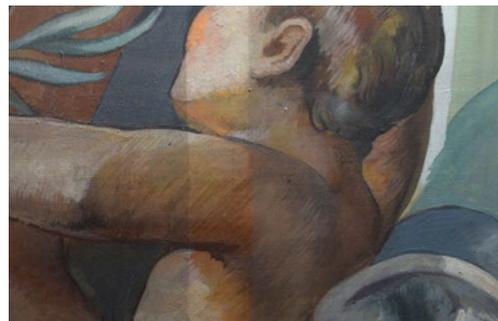
**Fig. 4 Fotografías del proceso de limpieza mecánica. Materiales empleados: esponja Whisab® y goma de caucho sintético Milán® 430.** De izda. a dcha., Iris Hernández (2021) y Pilar Soriano (2021)

Seleccionado el fragmento pictórico que iba a ser arrancado<sup>1</sup>, el trabajo se inició con las primeras pruebas de limpieza. Con el objetivo de eliminar todo el polvo superficial que impediría una adecuada adhesión de las telas en el proceso de encolado, se ha llevado a cabo una limpieza mecánica partiendo en primer lugar del desempolvado de la superficie con brocha. Posteriormente se realizaron pruebas con esponja Whisab® (variedades: blanca dura y blanca suave) y goma de caucho sintético Milán® 430. Se obtuvieron resultados óptimos con la combinación de ambos materiales (Fig. 3).

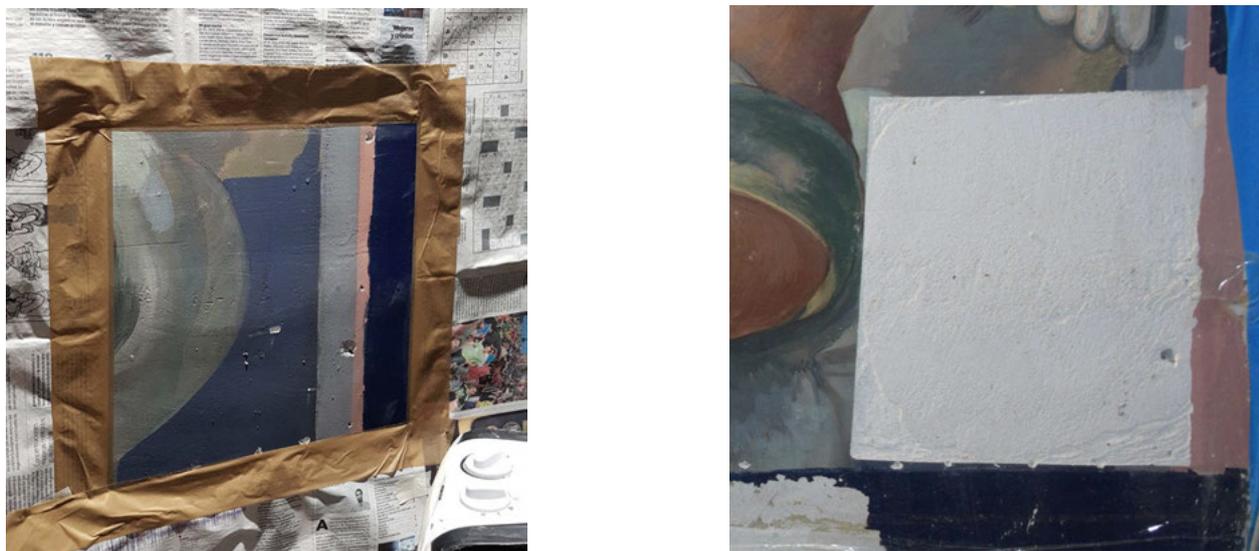
**Fig. 5** Encolado y arranque. Imagen de la izquierda: área seleccionada para la prueba de arranque y aislamientos de los bordes. Imagen de la derecha: Estado del muro tras el desprendimiento del fragmento arrancado. De izda. a dcha., Iris Hernández (2021) y Pilar Soriano (2021)

El área de pintura donde se aplicó etanol, sobre la superficie pictórica antes de proceder a encolar las telas, presentaba cambios ópticos debido a una alteración cromática y de brillo que se apreciaba a simple vista. También se observaron restos de gasa sobre la pintura difíciles de eliminar. Por último, en cuanto a las pequeñas pérdidas de la capa pictórica ocasionadas durante el proceso de desprotección, cabe especificar que éstas se han producido en mayor medida en la zona tratada con etanol. Tras la valoración de estos resultados se desestimó el uso del etanol para el proceso de arranque de la figura completa, y se determinó que el agente humectante más adecuado que presentaba buenas prestaciones es la glicerina.

Antes de aplicar los materiales se ha preparado el área seleccionada para la prueba de arranque, se han aislado los bordes (Fig. 4) y se ha determinado qué combinación de materiales debía emplearse. En la mitad superior de la zona de prueba se ha aplicado la variante nº 2 de cola, en una zona sin etanol y en otra zona con la aplicación previa de etanol. En la mitad inferior del fragmento pictórico se ha aplicado la variante nº 1 de cola, repintiendo el mismo proceso descrito anteriormente con el etanol. Transcurridas 48 horas de secado se procedió a arrancar con éxito el fragmento desprendiendo toda la pintura (Fig. 4).

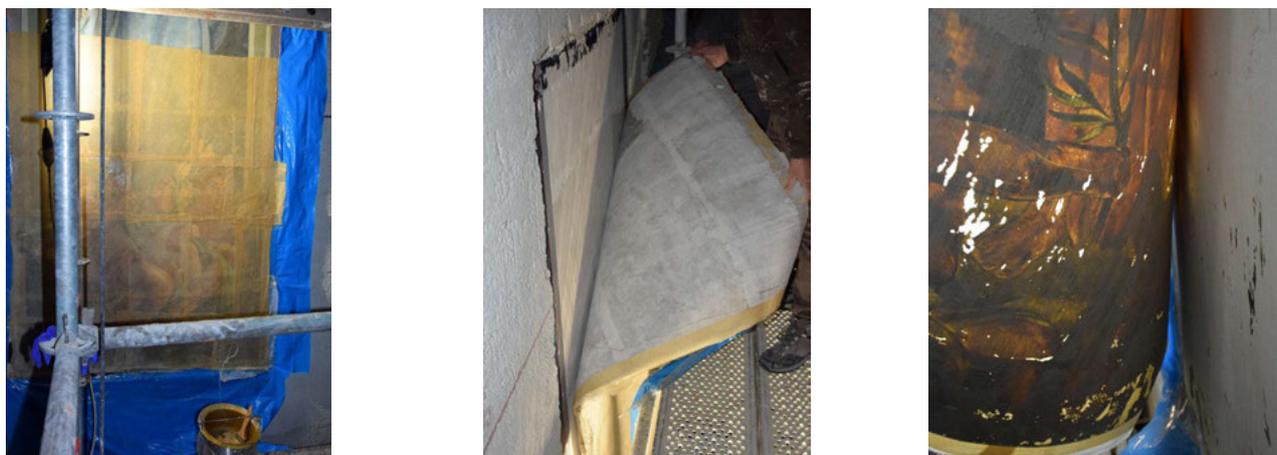
**Fig. 6** Proceso de arranque a *strappo*. Imagen de la derecha: proceso de encolado, aplicación de la tela de retorta. Imagen del centro: proceso de desprendimiento. Imagen de la izquierda: fotografía del reverso de uno de los arranques. Pilar Soriano (2022)

En relación a las zonas en las que la pintura ha permanecido en el muro y no se ha arrancado por completo, tras analizar tanto el reverso de cada uno de los cuatro arranques como el propio muro, se ha determinado que en dichas zonas la pintura estaba ejecutada sobre un estrato superpuesto que no presentaba capa de preparación. En cada *strappo* obtenido se ha desprendido tanto la capa pictórica como la capa subyacente de preparación; la presencia en la obra de este último estrato ha sido determinante para realizar un buen arranque, la prueba de ello ha sido la verificación de su ausencia en las zonas no arrancadas.

Una vez secas las telas, transcurridas 48 horas desde la finalización del proceso de encolado, se llevó a cabo la separación de las pinturas del muro (Fig. 5). El desprendimiento de la obra se realizó desde los extremos, consiguiendo el arranque

total del estrato pictórico y su imprimación a excepción de unas zonas muy concretas y de pequeño tamaño donde la película pictórica no se adhirió a las telas.
