El edificio El Pilar, de los arquitectos Luis García Pardo y Adolfo Sommer: Diseño y construcción de una estructura colgante en la modernidad uruguaya

Juan José Fontana Cabezas

El Pilar building by architects Luis García Pardo and Adolfo Sommer: Design and construction of a hanging structure in the Uruguayan modernity.

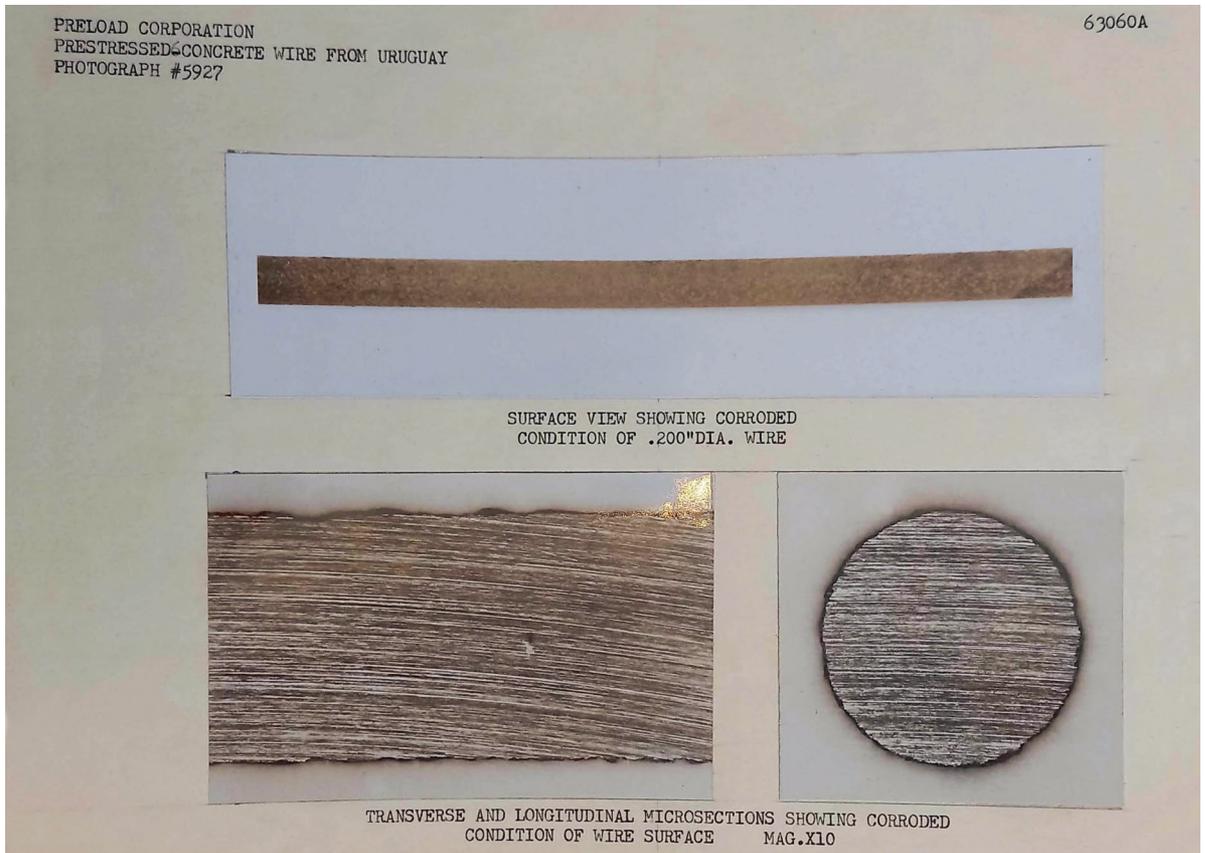
Figura 5. Fotografías de los alambres de pretensado ensayados en los Laboratorios de la Preload Company, en Nueva York. Archivo Arq. Luis García Pardo, Carpeta 2378, f.26: Centro de Documentación e Información del Instituto de Historia de la Facultad de Arquitectura, Diseño y Urbanismo, Universidad de la República, Uruguay.

Durante los meses siguientes, en distintos departamentos de la Facultad de Ingeniería y Agrimensura, así como en los laboratorios de la Preload Company en Nueva York (Figura 5), se realizaron ensayos de límite aparente de elasticidad; resistencia a la tracción; plegado alternado y ductilidad; módulo de elasticidad; análisis metalográfico y dosificación de carbono total, manganeso, silicio, fósforo y azufre. El objetivo de estos estudios era tanto conocer el proceso

de fabricación de los alambres como determinar la gravedad de las lesiones por corrosión y fisuración que los afectaban.

Los últimos 10 cm de dichos alambres presentaban un avanzado estado de corrosión, pero luego se observaba una corrosión de menor intensidad que no se consideraba perjudicial. La incógnita era si esta zona representaba o no la peor situación existente en toda la longitud de los alambres, ya que la mayor parte de ellos quedaba oculta. El principal riesgo que se mencionaba, en caso de que los cables fueran tensados en ese estado desconocido de conservación, era la ocurrencia de corrosión bajo tensión.

Recomendó, entonces, garantizar que el medio en el cual el alambre quedara inmerso favoreciera lo menos posible la corrosión. Es decir, extremar las precauciones en la selección del material a inyectar en los ductos de los cables, una vez realizada la precompresión del pilar. Y, por otra parte, obtener información directa del estado de los alambres en la zona del anclaje inferior, aunque operativamente resultara imposible de realizar sin romper el hormigón y los ductos de los cables, lo cual los dejaría sin posibilidad de ser tensados.

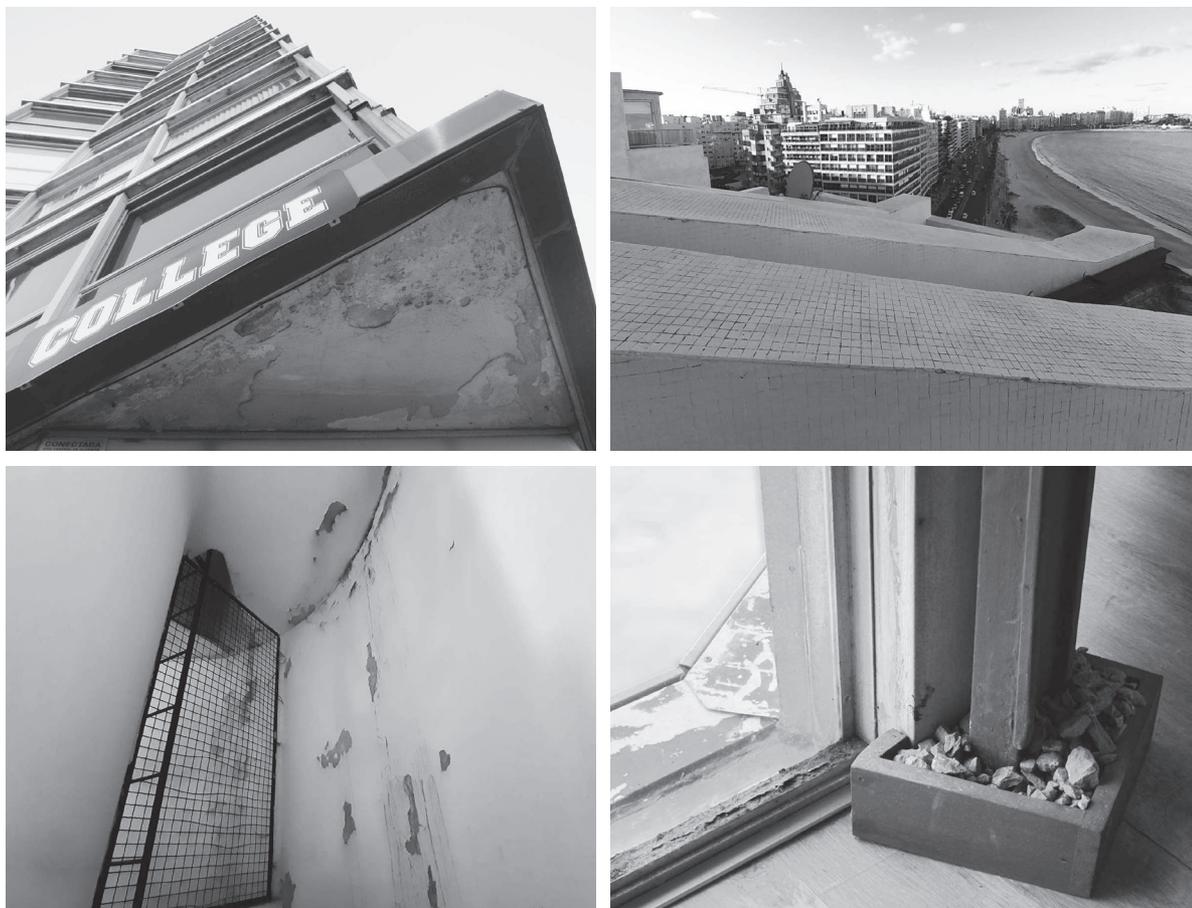
Figura 7. Fotografías del edificio: (a) descascamientos en cara inferior de la losa del primer nivel; (b) vigas del nivel de la cubierta; (c) manchas de humedad en el interior del pilar cilíndrico, por debajo de la azotea; (d) reparación realizada a un tensor. Imágenes del autor.

En la azotea (Figura 7b), se observó un perfil normalizado de acero común, utilizado como guinche para la elevación de mobiliario, con un avanzado estado de corrosión. Este perfil, sin embargo, no forma parte de la estructura del edificio.

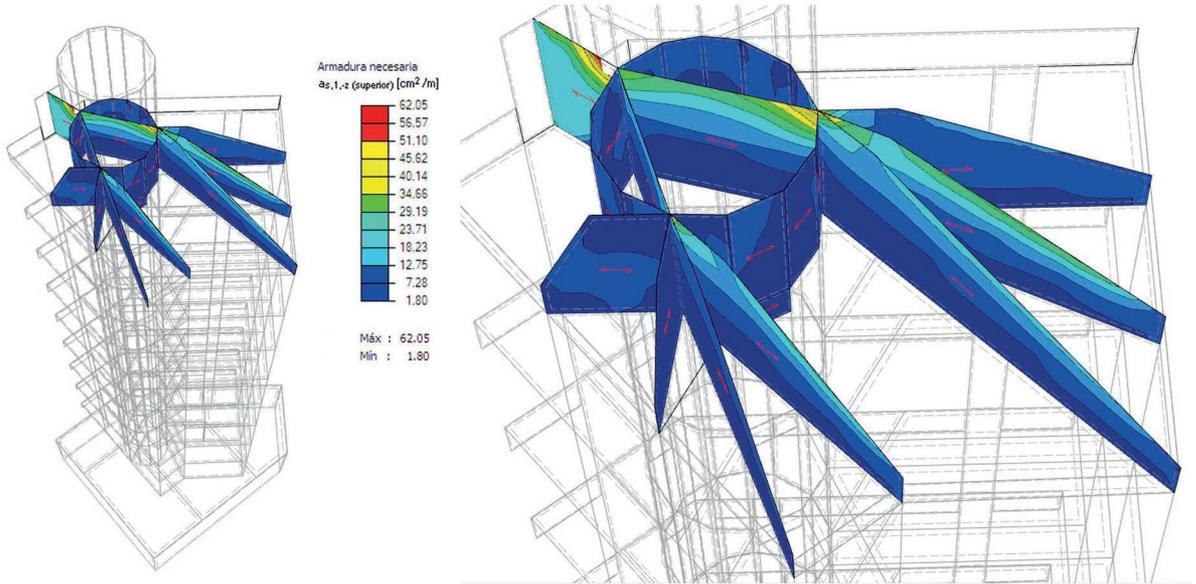
Figura 8. Armaduras necesarias en las vigas del nivel de la cubierta. Imágenes del autor.

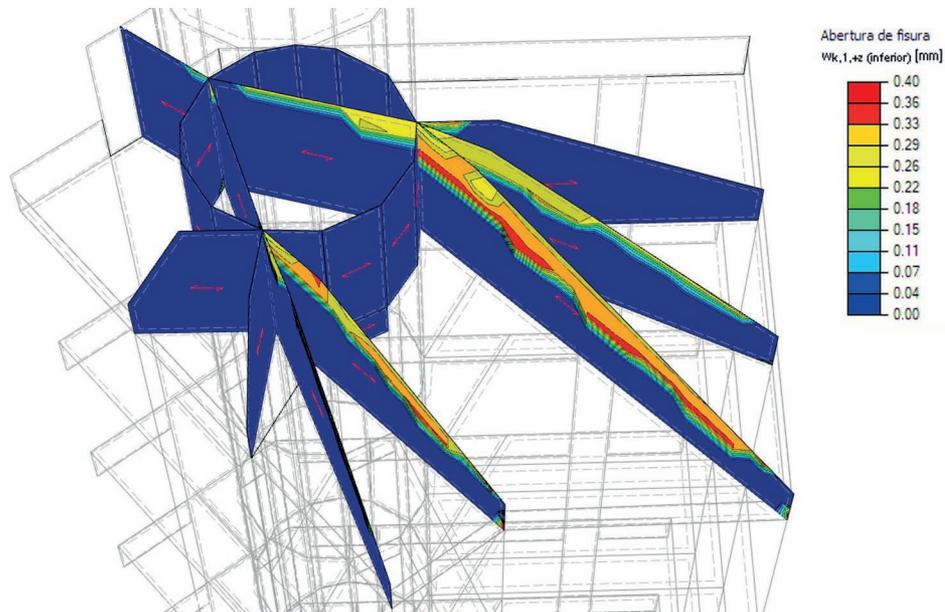
Figura 9. Abertura de fisuras en las vigas del nivel de la cubierta. Imagen del autor.

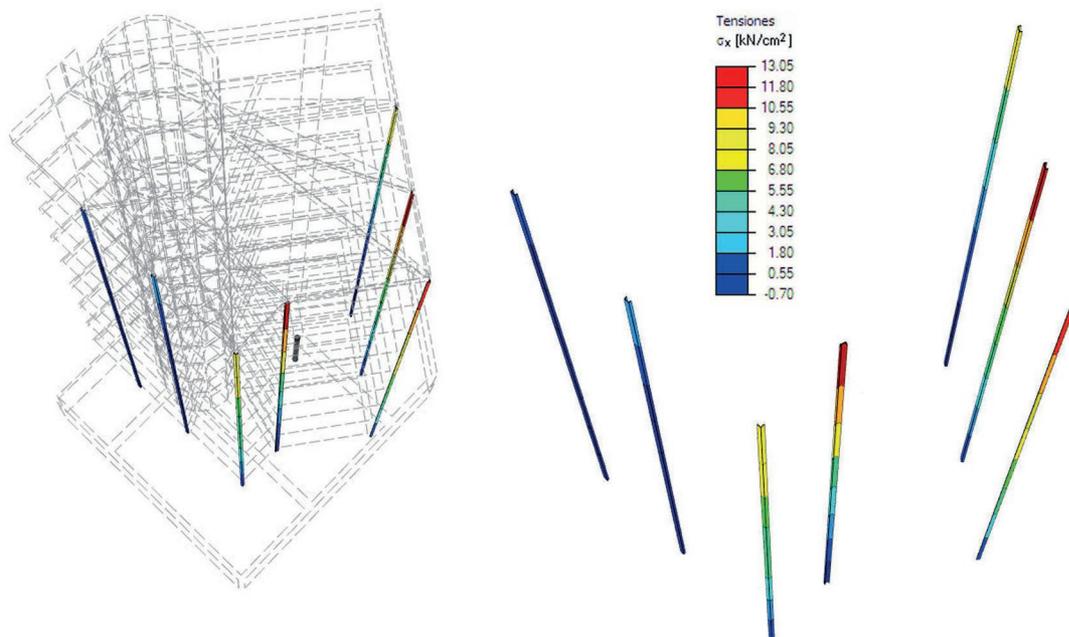
Figura 10. Tensiones normales en los tensores de acero común de las fachadas. Imágenes del autor.

Los tensores de acero común son elementos cuyo compromiso estructural se incrementa con la altura. Al ubicarse por detrás de la carpintería de aluminio de las fachadas, se encuentran parcialmente protegidos del ambiente marino exterior. Sin embargo, ya han sufrido lesiones por corrosión que han sido reparadas. La disminución temporal de la sección resistente de un tramo de tensor por corrosión, sin llegar a ocasionar el fallo de la estructura, podría ocasionar un incremento en las deformaciones verticales de las losas de los niveles inferiores que, hasta la fecha, se encuentran dentro de límites admisibles. En caso de ceder algún tensor, los otros aún tendrían capacidad de respuesta, pero a costa de un incremento irreversible en las deformaciones y en la fisuración de las losas.
