Actuaciones de rehabilitación y refuerzo estructural en
vivienda unifamiliar en Chiva (Valencia), adaptación en
sostenible con uso de la madera como elemento principal.

Trabajo Fin de Grado

Grado en Arquitectura Técnica

AUTOR/A: Navarro Morcillo, Enrique

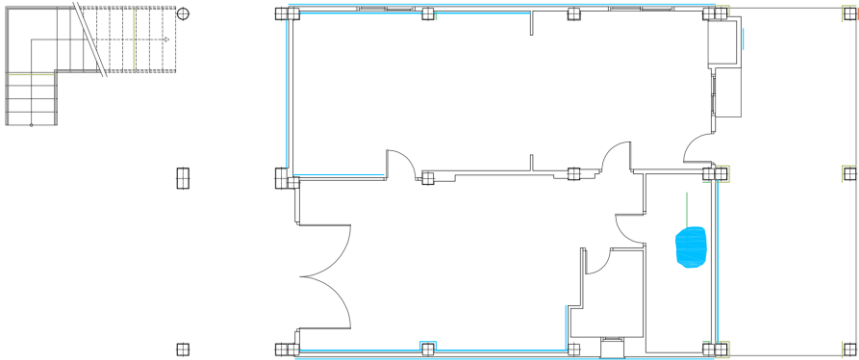
Figura 44. Mapeo lesiones Planta baja. 2024. Fuente: Propia

Los problemas principales encontrados son la humedad tanto por capilaridad como por filtración, la fisuración y desprendimientos en los pilares y la falta de aislamiento térmico. Otros problemas de menos importancia es rotura de los peldaños de la escalera exterior, suciedad generalizada en la fachada y fisuras por toda la planta baja en pilares y muros.

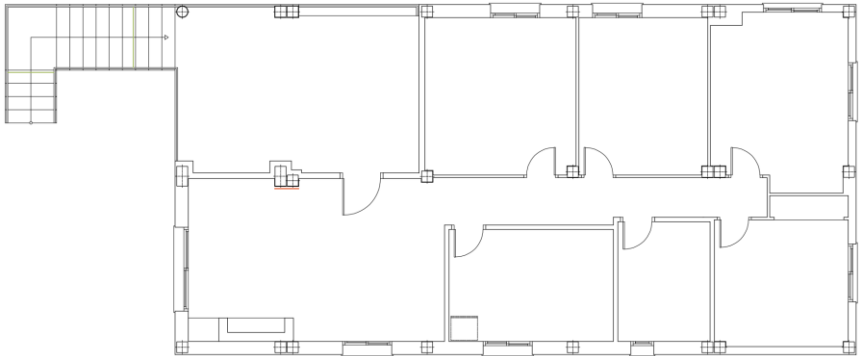
Figura 45. Mapeo lesiones Planta primera. 2024. Fuente: Propia

Como se observa en las imágenes, la planta primera se encuentra en mejor estado que la planta baja, ya que solo se observa la grieta en los pilares del salón-comedor y los peldaños de la escalera.

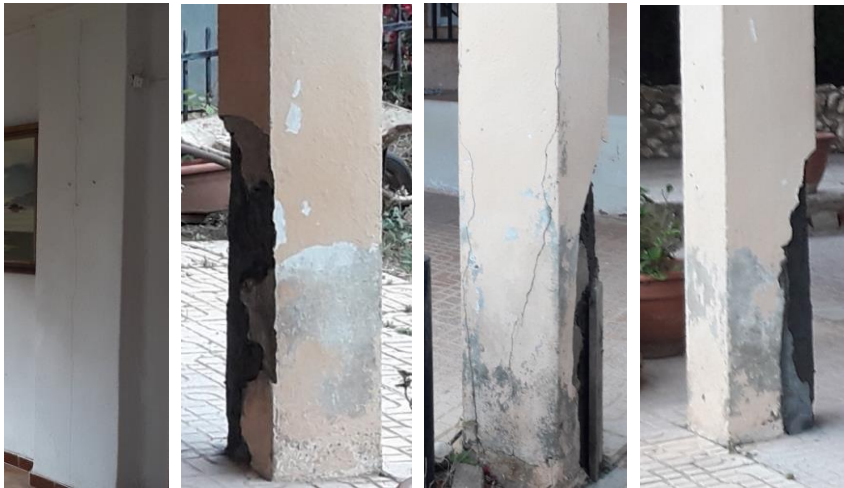
Figura 51. Lesiones en pilares. 2024. Fuente: Propia

Se han encontrado fisuras en los pilares de hormigón armado que se duplicaron en la ampliación en el salón-comedor, los cuales están revestidos con un enlucido de yeso. Las causas de esta fisura pueden ser diversas, como defectos de proyecto, mala ejecución o un mal dimensionamiento, aunque la hipótesis principal es la fisura vertical producida por la unión de dos pilares en una misma zapata.

Los daños más graves son los generados en los pilares exteriores del porche posterior en planta baja, en los cuales se ha producido el desprendimiento del hormigón en la zona media-baja de los pilares y se ha generado la oxidación de las armaduras. Esto se puede deber a múltiples causas, aunque la más probable tras analizar las lesiones y la zona donde se ubica, es la oxidación de las armaduras producido por la humedad, que genera el aumento del tamaño de las mismas y provoca tensiones internas en el hormigón hasta que finalmente se produce la fractura y desprendimiento.

Para realizar la reparación de los pilares exteriores y analizando que la causa de la rotura no se debe a las solicitaciones recibidas por los mismos, se descarta la necesidad de aumentar su sección o resistencia y se procede a realizar una reintegración volumétrica de todos los pilares afectados y la pasivación de las armaduras afectadas. Este tratamiento tiene la finalidad de recuperar su nivel de seguridad.

Para realizar la reparación de los pilares interiores y analizando que la causa de la rotura no se debe a las sollicitaciones recibidas por los mismos, se descarta la necesidad de aumentar su sección o resistencia y se procede a realizar el picado de la misma.

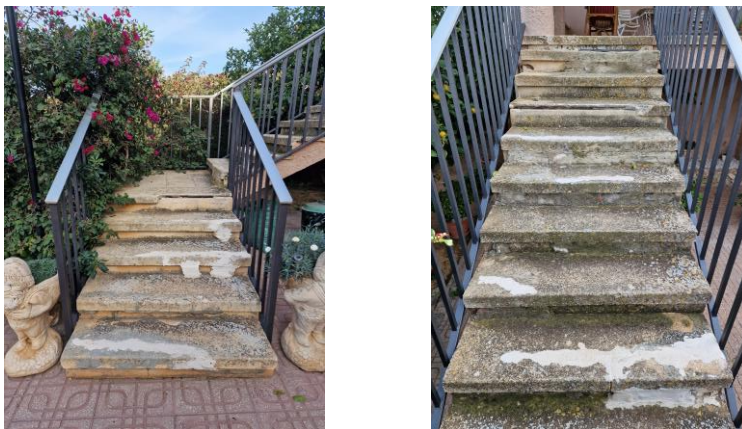
Figura 55. Mapeo lesiones Alzado posterior. 2024. Fuente: Propia

La escalera exterior se haya con diferentes patologías. Se ha producido la rotura de algunos escalones quedando la armadura de los mismos vista y oxidada.

El pilar que se encuentra en la finalización de la escalera ha sufrido el desprendimiento del rodapié y la oxidación del acero por la humedad.

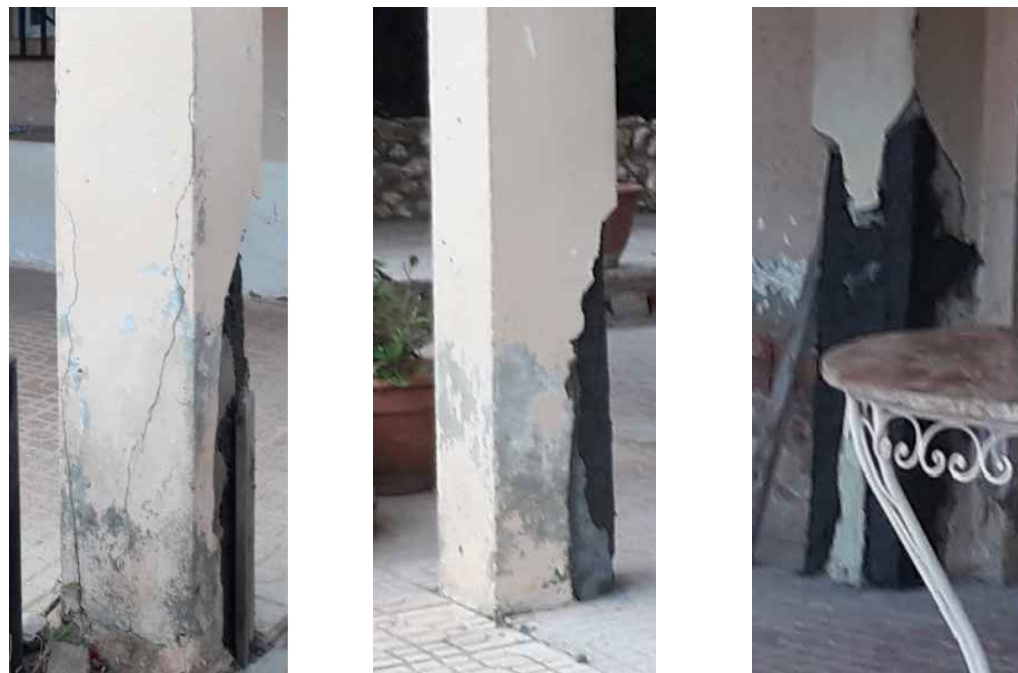
El desprendimiento y agrietamiento de los pilares exteriores se puede deber a diversas causas dependiendo de la dirección de las fisuras, la zona en las que se han producido y la profundidad de las mismas. Analizando las imágenes anexas y los croquis de zonificación de lesiones se pueden hallar diferentes hipótesis sobre las causas posibles:

- Acciones mecánicas debido a las solicitaciones excesivas que recibe el elemento resistente, recibiendo un exceso de carga el pilar y fracturándose por compresión.
- Defectos de proyecto, produciéndose errores en el cálculo y por consiguiente en el dimensionado del pilar, su armado interno o el número de cercos necesarios.
- Defectos de ejecución, mediante el empleo de un hormigón deficiente con poca resistencia o exceso de agua, en el cual se ha podido producir un desencofrado prematuro, una mala colocación de la armadura o un vibrado insuficiente en el hormigón fresco.
- Acciones exteriores producidas por ambientes agresivos o con gran cantidad de humedad que favorecen la corrosión de las armaduras.

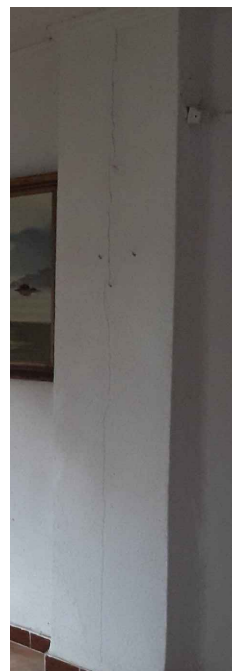
El agrietamiento producido en la junta de dilatación entre los dos pilares que comparten la misma zapata puede deberse a diversas causas, tras analizar el croquis de la fisura y la fotografía se hallan diferentes hipótesis sobre las posibles causas:
