Estudio del conjunto mural de la Iglesia de San Miguel y
San Sebastián y propuesta de conservación para la Capilla
de San Francisco de Paula.

Trabajo Fin de Grado

Grado en Conservación y Restauración de Bienes Culturales

Se ha desarrollado un plan de conservación e intervención enfocado en la Capilla de San Francisco de Paula. Esta capilla, uno de sus conjuntos más ricos, fue intervenida por última vez en 1997 y actualmente presenta un deterioro puntual.

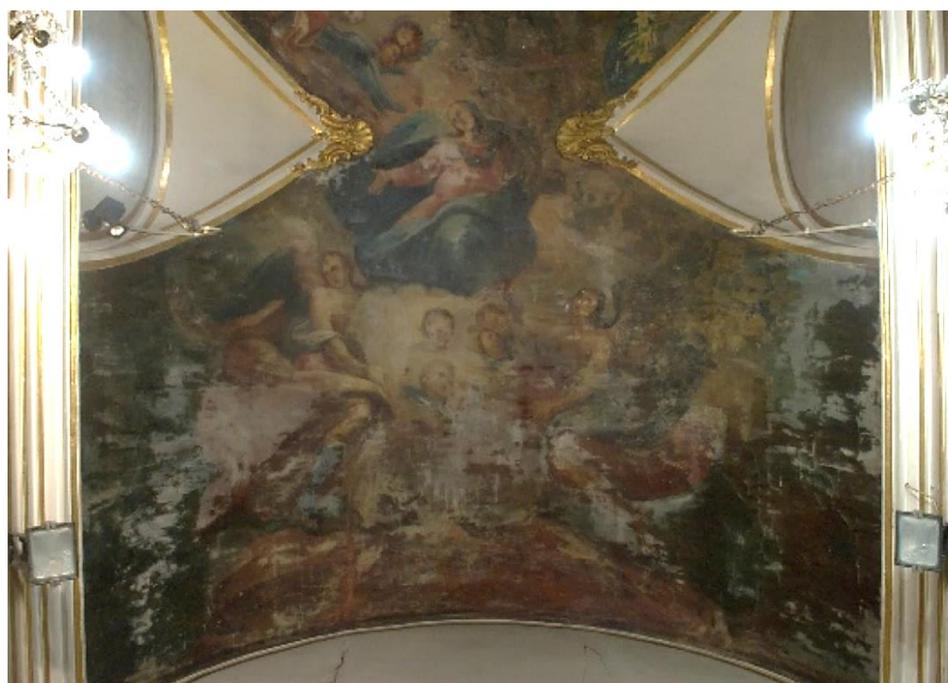
Observando la obra, se distinguen dos zonas según su estado de conservación. La parte sur de la bóveda conserva elementos figurativos debido a repintes casi totales, mientras que la parte norte, aunque menos repintada, está cubierta por un velo blanquecino (fig. 12), afectando su legibilidad. La obra presenta pérdidas de la película pictórica, del estrato de preparación y repintes sin criterios de diferenciación.

Figura 12. Detalle del velo blanquecino que cubre las figura de la zona norte de la pintura.

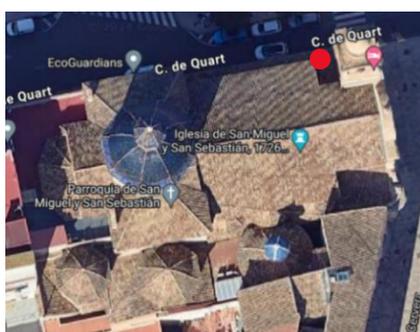
Figura 13. Ubicación de los problemas de desaguado en la cubierta.

La parte norte muestra una grieta significativa por filtración de agua. La cubierta de la capilla (fig. 13) tiene problemas de desaguado, causando inundaciones constantes, afectando su conservación. Estos problemas de inestabilidad han causado grietas y fisuras que facilitan las filtraciones de agua y la pérdida de adhesión entre el estrato pictórico y el mortero.

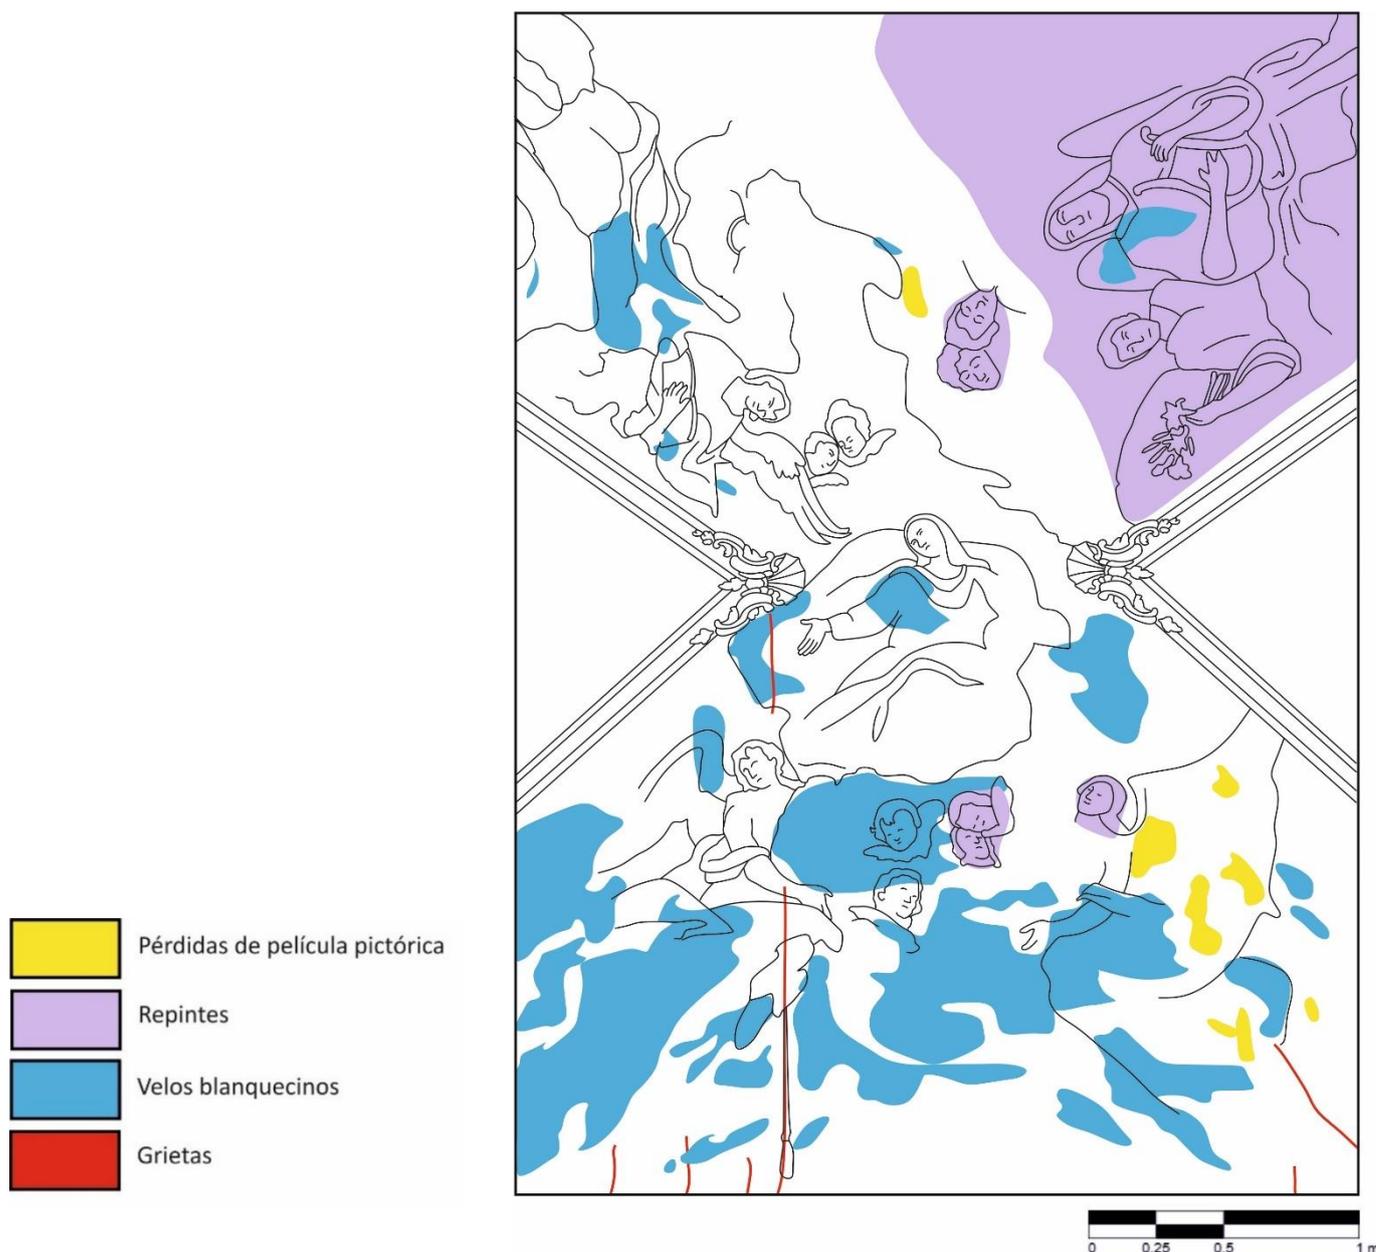
Figura 14. Diagrama de daños de la Virgen de la Inmaculada Concepción.

La superficie está cubierta por depósitos de suciedad, por falta de mantenimiento y debido al uso de la iglesia como fábrica de fundición de hierro en el siglo XIX. En anteriores intervenciones repintaron un 50% de superficie²⁰, sin limpieza previa, fijando la suciedad y dejando brillos y rechupados.

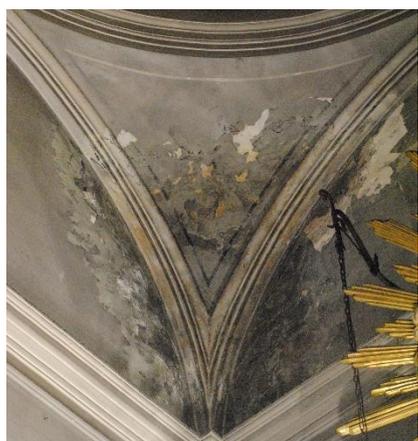
Ambas pechinas presentan una larga grieta en vertical que se une con otra de forma transversal.

Por otro lado, los problemas estructurales y de cubierta de la iglesia (fig. 19) quedan expuestos por los grandes daños de humedad que se filtra por el techo hasta la pechina derecha del lado norte (fig. 20). Provocadas por la humedad, se exhiben eflorescencias salinas, manchas de humedades y delaminaciones (fig. 21). En menor proporción, aparecen eflorescencias salinas en forma de pequeñas costras salinas. Las manchas de humedad son de un color grisáceo, más oscuro que la pintura, y se extienden de manera difusa, integrándose con las zonas circundantes. Además, la humedad ha influido en la pérdida de adhesión de las capas pictóricas causando delaminaciones de la capa pictórica, exponiendo las pinturas subyacentes de tonalidades anaranjadas.

Figura 20. Detalle de los deterioros de la pechina.

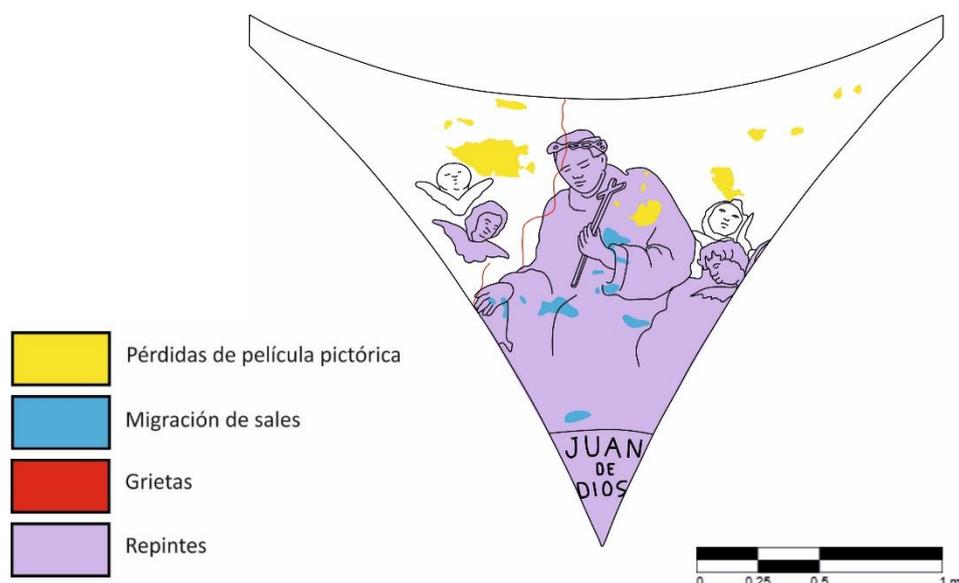
Figura 29. Diagrama de daños de San Juan de Dios.

En general, el estado de las pinturas es bueno y no han sufrido grandes daños, menos la pechina de *San Juan de Dios* (fig. 29). Esta pechina está ubicada en la zona con mayores problemas estructurales y de cubierta, lo que la ha llevado a sufrir filtraciones de agua. Además de la gran grieta ya descrita, la obra presenta pequeñas agrupaciones de eflorescencias salinas y manchas de humedad. Sin embargo, los daños más notorios son las pérdidas de la capa pictórica debido a la pérdida de adhesión entre los sustratos. Esta descohesión ha provocado grupos de delaminaciones. Además, la obra en su totalidad es un repinte, exceptuando dos de los ángeles originales.

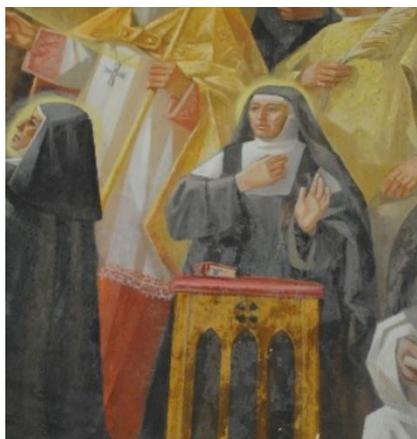
Además de las grietas, en los grupos de personas de la *Alegoría mística* se presentan manchas (fig. 69) producidas por la humedad interna del muro y delaminaciones (fig. 70) en la película pictórica. La pérdida de adhesión entre los sustratos, ha provocado pérdidas (fig. 71) de tamaños pequeños.

Figura 69. Detalle manchas de humedad.

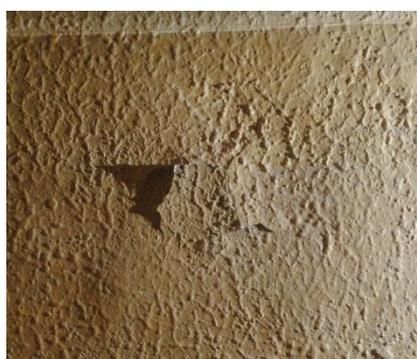
Figura 70. Detalle de una delaminación.

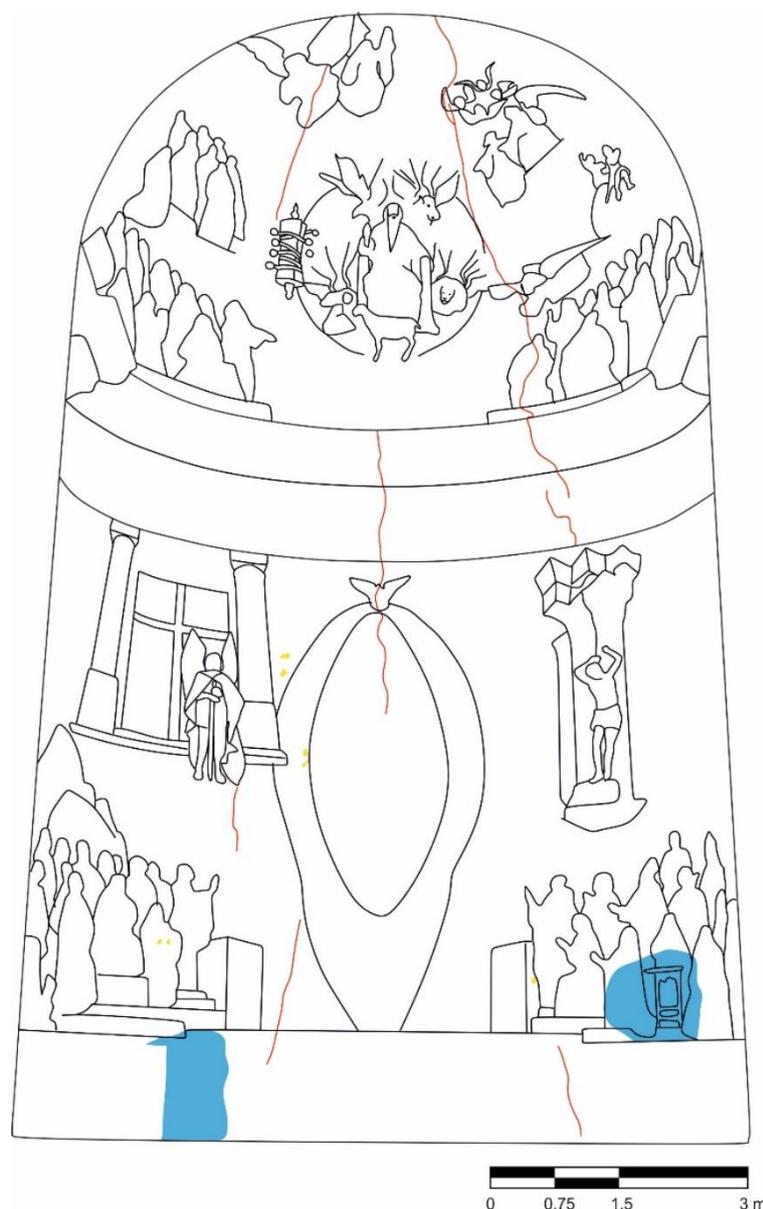
Figura 71. Diagrama de daños del ábside

Provocadas por problemas estructurales, se encuentran grietas en toda la composición, recalcando una de gran tamaño que atraviesa toda la escena de la *Visión del Apocalipsis*.

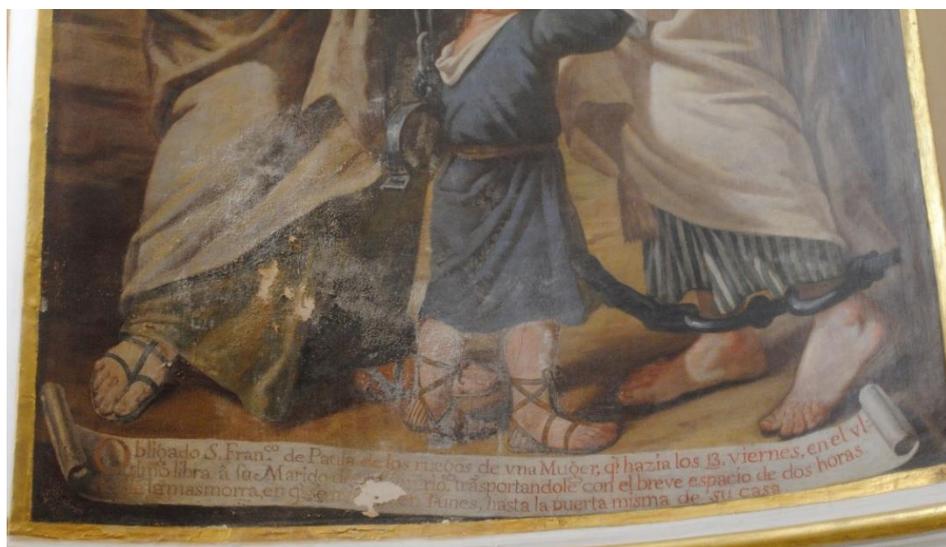
Localizadamente, el chaflán a la derecha del retablo, *San Francisco de Paula liberó a un reo*, presenta una zona grave de afectación con patologías provocadas por humedades por infiltración y ascensión capilar. En la parte inferior y abarcando aproximadamente 0,8 m² del chaflán (fig. 84) se presentan en gran medida eflorescencias salinas y velos blanquecinos, algunas fisuras y un grupo de pequeñas delaminaciones. Estos daños representan varios riesgos para la integridad de la pintura. Por una parte, las eflorescencias salinas pueden provocar la continua descomposición de los materiales, acelerando el deterioro de la capa pictórica y del sustrato. Además, las fisuras permiten la entrada de contaminantes, lo que puede agravar el proceso de degradación. Las delaminaciones, por su parte, presentan un riesgo en la continuación de la pérdida de la legibilidad de la obra. La acumulación de estos factores de deterioro compromete tanto la estabilidad del chaflán como la conservación estética y material.

Figura 84. Fotografía de la zona de afectación.

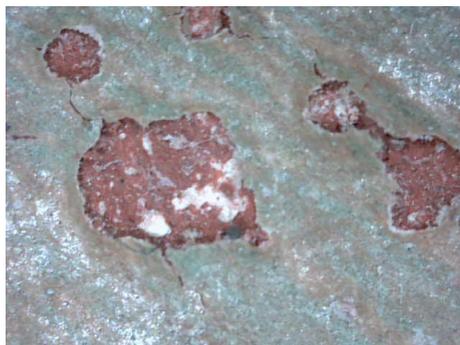
Las fotografías realizadas con el microscopio digital Dino-Lite, muestran las diferentes formas de deterioro que han provocado los cristales, cráteres y erupciones. Los cráteres (fig. 88) han afectado a las capas oleosas hasta dejar expuesta la preparación rojiza, mientras las erupciones se observan individuales y en grandes acumulaciones de estas (fig. 89).

Figura 88. Detalle de cráteres (x50).

Como ya se ha comentado en el estado de conservación, el mayor daño identificado es la presencia de sales encapsuladas en el barniz. Por lo tanto, se plantea la eliminación de ambos, permitiendo la limpieza de los cristales subyacentes. Esta intervención detendrá el aumento de mayor costras salinas y

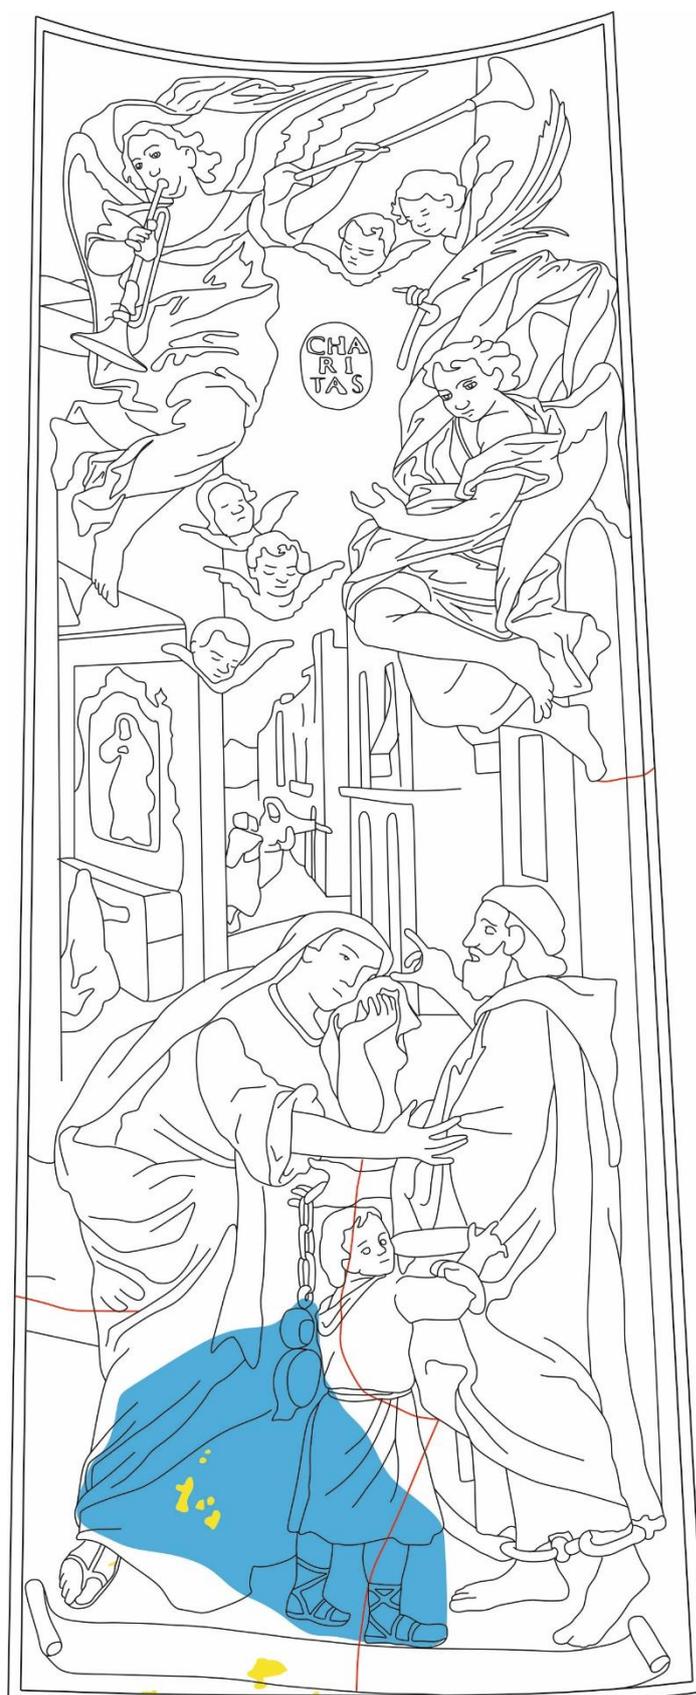
Figura 91. Diagrama de daños sobre *San Francisco de Paula liberó a un reo*.

A lo largo del chaflán, se presentan discontinuidades en la superficie de la capa pictórica, resultado de la separación de este estrato. La causa de la formación de estas fisuras, se debe a defectos de la superficie arquitectónica.⁷⁶

Tras localizar en la capilla una importante área de deterioro (fig. 91), se ha realizado un estudio diagnóstico para evaluar causas y plantear medidas de corrección.
