Estudio de patologías y propuesta de intervención de casa
solariega catalogada en Paterna

Trabajo Fin de Grado

Grado en Arquitectura Técnica

CURSO ACADÉMICO: 2023/2024

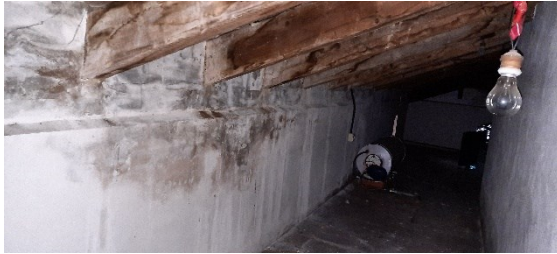
Figura 37. Parte inferior de la cubierta inclinada general. Fuente: Propia.

Las filtraciones en la cubierta general pueden deberse a varias causas: deterioro o falta de impermeabilización, aparición de grietas en la cubierta, defectos en juntas, obstrucción de los sistemas de drenaje, inclinación inadecuada de la cubierta o desprendimiento o movimiento de las tejas.

La causa más probable de las filtraciones es un conjunto de varias de las nombradas anteriormente. La cubierta está llena de hojas de pino y tierra en las zonas de las limahoyas y en los aleros. Esto, además de que no deja desaguar correctamente la cubierta ha favorecido el crecimiento de vegetación que ha provocado el levantamiento o rotura de tejas en las zonas donde se aprecian filtraciones. Al no existir impermeabilización bajo las tejas, el agua que filtra entra dentro de la vivienda causando daños en la estructura de madera de la cubierta.

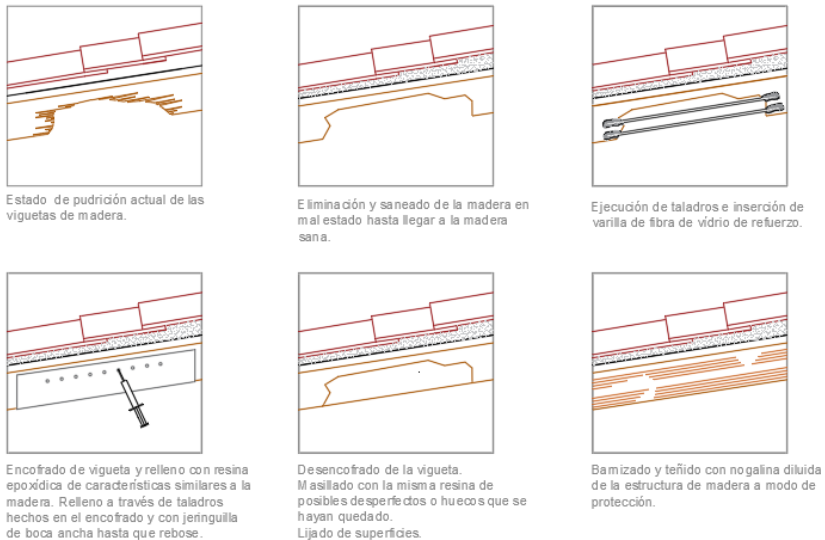
Figura 53. Detalle de reconstrucción de viguetas de madera; Fuente: CAD Propio

9. Lijar la superficie para igualar todas las caras y eliminar posibles imperfecciones dadas por las juntas del encofrado o por excesos de resina.
10. Limpiar la superficie con un paño húmedo para eliminar el polvo del lijado.

11. Barnizado y teñido con nogalina diluida de la estructura de madera para su protección.
12. Aplicación de pintura plástica sobre el techo afectado por las filtraciones.

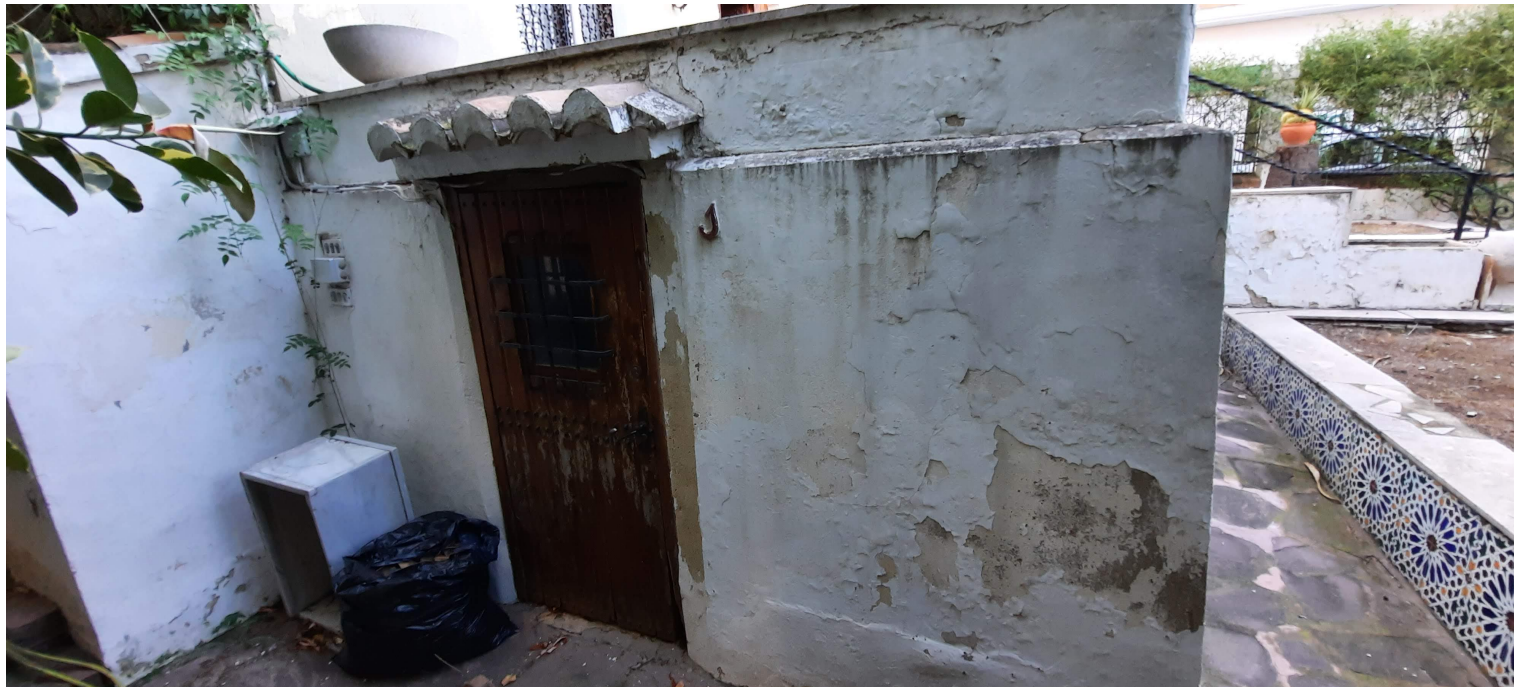
Muro LS_[PV]_h_cap01 [Ref. MU001]

Elemento a inspeccionar	Código Lesión	Lesiones y síntomas	Indicadores		Actuaciones	Ref. Fotográfica
			ID	ED	AP	
Muro	LS_[PV]_h_cap01	Humedad capilar en muros estructurales y tabiques sobre soleras, produciendo mohos, manchas de humedad y levantamiento de alicatados y aplacados.	2	1	INTm	MU001
