LA RECONSTRUCCIÓN PICTÓRICA DE LAS FACHADAS DE LA GALERÍA DORADA DEL PALACIO DUCAL DE GANDÍA

José Luis Regidor Ros, M^a Pilar Soriano Sancho y M^a Antonia Zalbidea Muñoz
 Instituto Universitario de Restauración del Patrimonio de la Universidad Politécnica de Valencia
 Taller de pintura mural

TITLE: *The pictorial reconstruction of the facades of the Golden Gallery of the Dukes' Palace in Gandía*

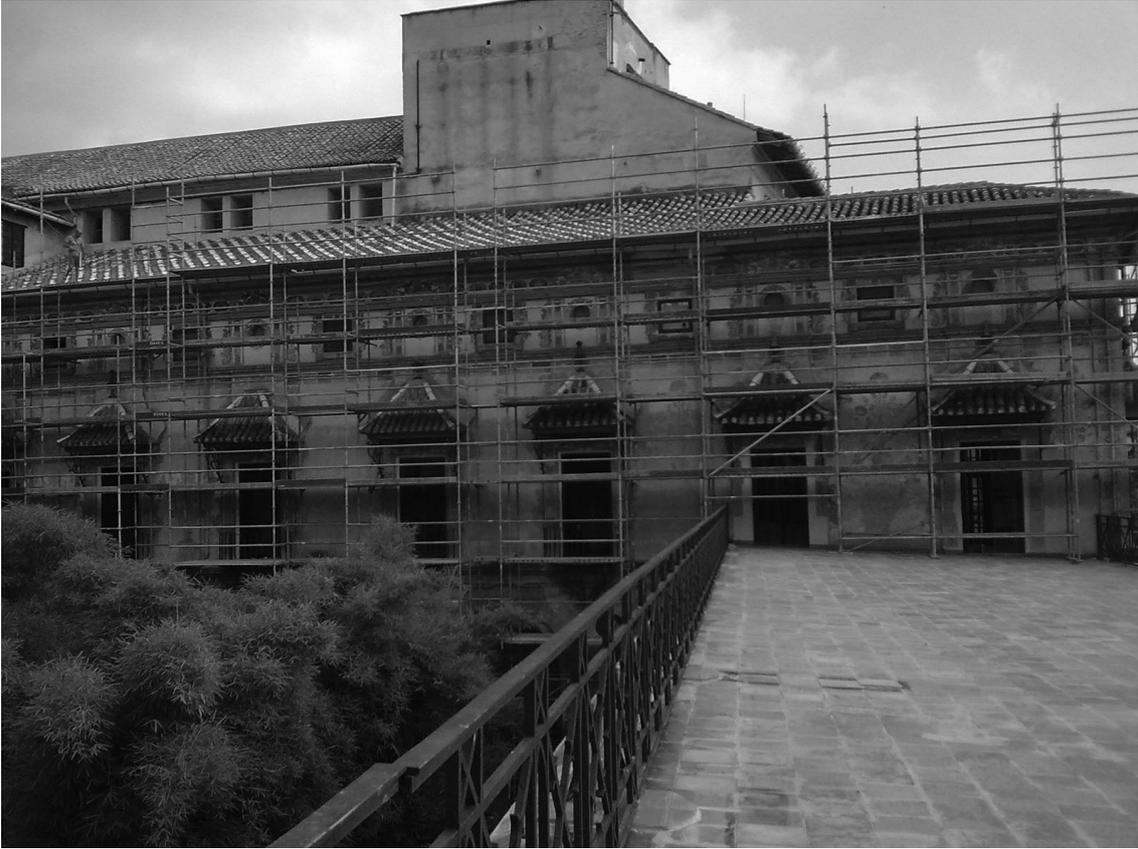
La fachada del “Patio de las Cañas” conservada sin el repintado total de las otras dos, ha servido de referencia para desarrollar un completo estudio de la técnica pictórica con la que fue realizada, mientras se trabajaba en la consolidación estructural de los revocos pictóricos y la limpieza de sedimentos y costras salinas que afectaban a importantes áreas de la superficie mural (Ver figura 1).

Figura 1. Fachada del "Patio de las Cañas" al comienzo de la restauración

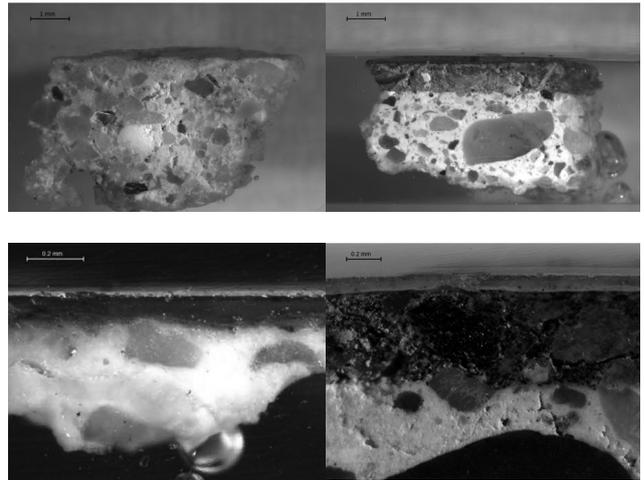
Los revoques de preparación muestran como componente mayoritario casi único la calcita y minerales silíceos en pequeña proporción. En la elaboración de este mortero se empleó un árido de tamaño medio, tal y como indican los valores de retención de material obtenidos en los tamices correspondientes a la fracción árido. La mayor cantidad de muestra queda retenida en el tamiz 0.250 mm (53%), obteniéndose una dosificación árido:ligante de 2:1 (Ver figura 10).

Gracias al estudio estratigráfico vemos como, efectivamente en este caso se trata de un mortero teñido, lo que corrobora la idea inicial de que nos encontramos frente a un estuco labrado de textura fina y no frente a un fresco con mortero blanco y pigmento superficial (Ver figura 11).

Figura 10. Imagen de la sección transversal del mortero con capa superficial blanca
 Figura 11. Imagen de la sección transversal del mortero con estuco superficial rojo
 Figura 12. Imagen de la sección transversal del mortero con película superficial verde.
 Figura 13. Imagen de la sección transversal del mortero con estuco superficial negro-azulado

En cuanto a la policromía de la decoración floral que decora las ventanas, tanto el ocre, como el verde y el rojo han sido aplicados en superficie sobre un mortero blanco (Ver figura 12).

El tono azul en realidad se obtiene de la mezcla de pigmento negro carbón y la cal. En las imágenes adquiridas mediante SEM se aprecia la presencia de abundantes fragmentos de madera donde se distinguen los cortes transversales de una madera de conífera. En cuanto a la composición química, los espectros de rayos-X adquiridos revelan únicamente la presencia de calcita y dolomita y minerales silíceos (árido) en menor proporción (granos de árido y grano rojo-anaranjado) (Ver figura 13).

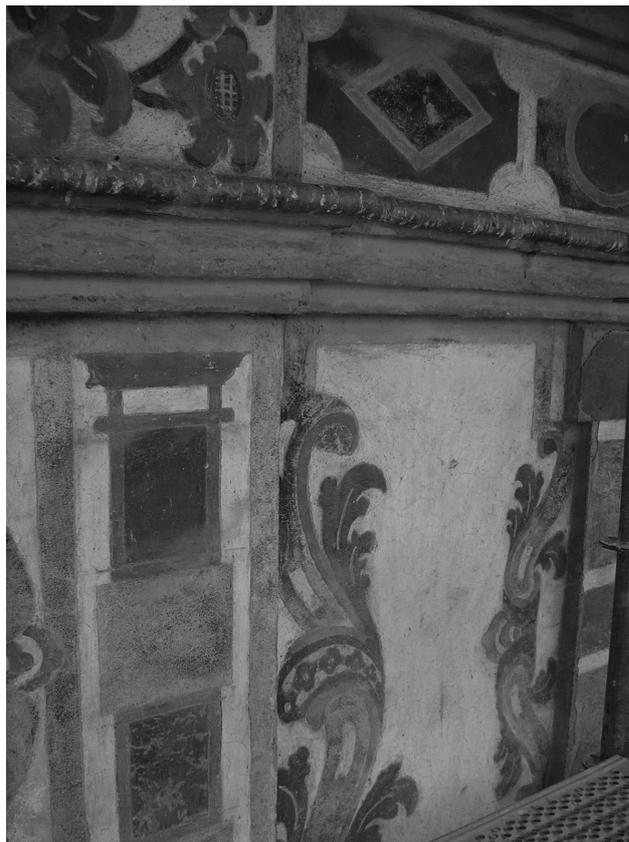
Figura 15. Estado inicial de conservación de la decoración bajo la cornisa

La distribución de estos deterioros en las fachadas respondía a ciertas pautas. En general las zonas mejor conservadas correspondían al friso y ático y a cualquier área provista de cierta protección estructural como la que ofrecen cornisas, peraltes y tejadillos (Ver figura 15).

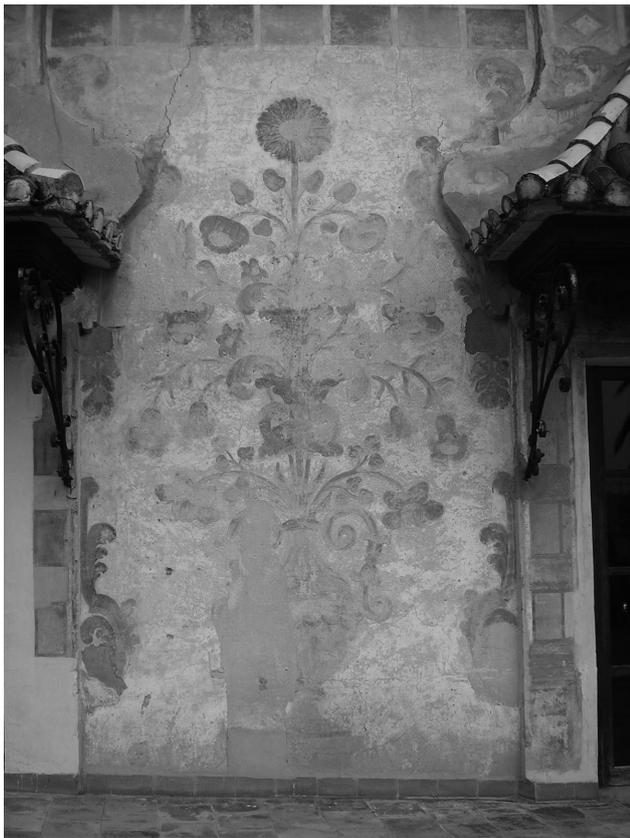
Mientras que los dos primeros del lado izquierdo, mantenían aceptablemente su parte inferior en un nivel (b) de deterioro, su parte superior a duras penas presentaba un nivel (c) de pérdidas. Los dos últimos jarrones del lado derecho mostraban el caso contrario, mientras los tres centrales se encontraban igualmente dañados en toda su extensión (niveles b,c,d) (Ver figura 16).

Figura 16. Estado inicial de conservación del segundo jarrón de la derecha del "patio de las cañas"

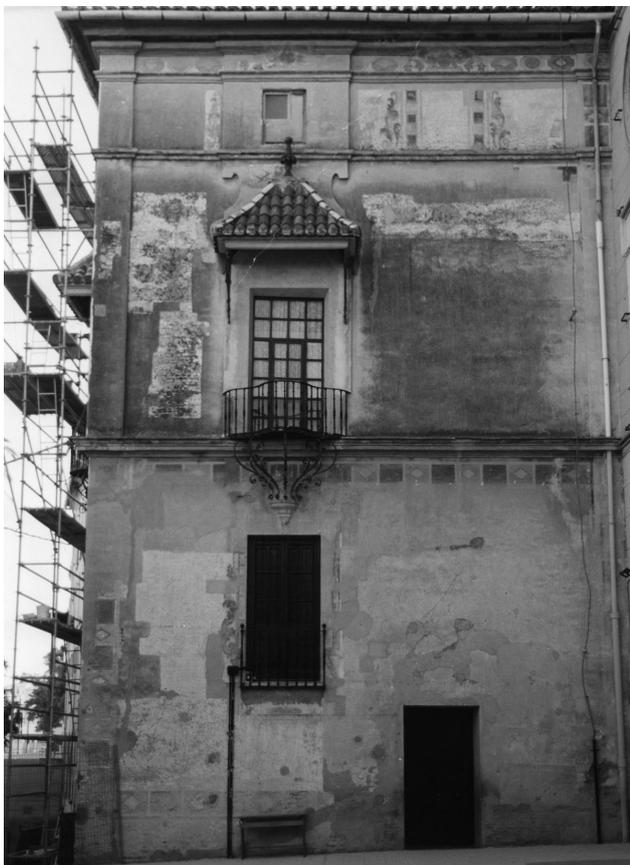
El nivel (e) de deterioro se encuentra mayoritariamente en la fachada norte. Material fotográfico histórico ya evidenciaba este hecho y durante la eliminación del repinte se pudo comprobar cómo alrededor

Figura 17. Fotografía de la fachada norte, previa al repintado de principios de siglo, donde se aprecian las importantes pérdidas de la decoración

del 60% del revocado tendría que ser sustituido de nuevo, al hallarse descohesionado e incluso parcialmente separado de la fábrica de ladrillo (Ver figura 17).

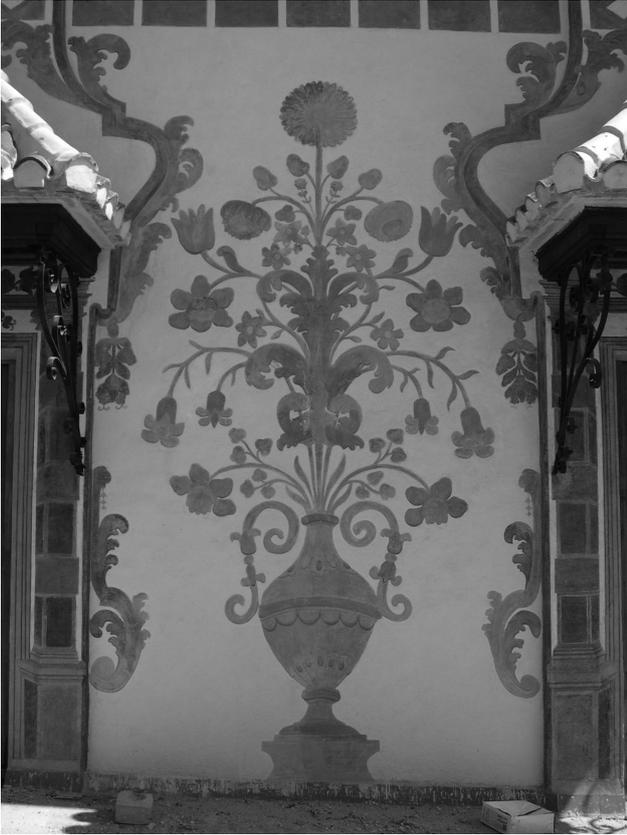
Figura 18. Detalle de la reintegración pictórica del segundo jarrón de la derecha del "patio de las cañas"

La suma de elementos repetitivos, simetrías y la perfecta guía que suponían las incisiones del dibujo preparatorio facilitó la reintegración pictórica de las pinturas que presentaban niveles (c) y (d) de deterioro. Para ello se aplicó una tenue veladura pigmentada que matizaba el revocado y resaltaba los fragmentos originales sin, en ningún momento, intentar imitar luces o volúmenes. La veladura se realizó con pigmentos en dispersión acuosa de cal y una leve aportación de resina acrílica (Acril AC33 < 5%) (Ver figura 18).

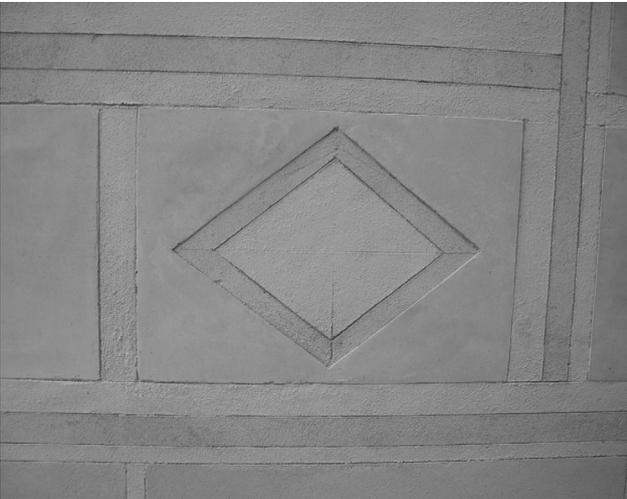
Figura 19. Detalle de la reconstrucción de la decoración en la fachada norte

Finalmente se debía decidir cómo reintegrar los aproximadamente 35 m² de decoración pictórica absolutamente perdidos tras las distintas pérdidas de revoques en la fachada norte y zonas de la este.

Teniendo en cuenta que en estos puntos todos los enfoscados y enlucidos iban a renovarse se le propuso a la dirección facultativa imitar la técnica pictórica original de estucos labrados incisos y encalados pero con un matiz. Con el propósito de facilitar el reconocimiento de los elementos reconstruidos, el único cromatismo que tendría la decoración sería el aportado por el árido del mortero. Las incisiones (ligeramente acentuadas) las texturas (estucos labrados) y el encalado permitirían la legibilidad del elemento figurativo (Ver figura 19).

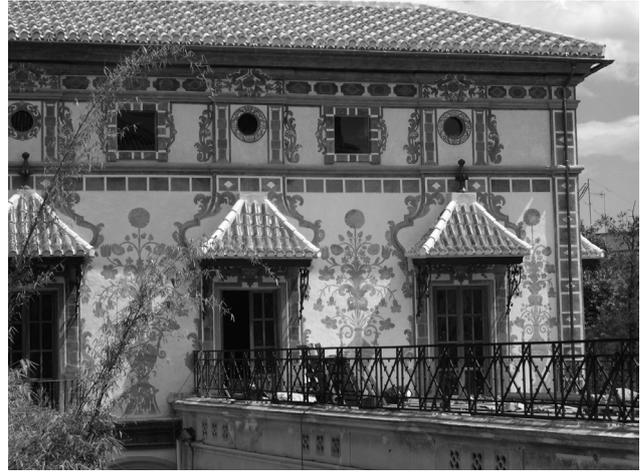
Figura 20. Resultado de la reintegración pictórica de la fachada del "patio de las cañas"

Los variados grados de deterioro han sido resueltos, como hemos visto en general, con monócromos estucos labrados incisos y encalados, para las zonas decorativas totalmente desaparecidas y por veladuras en las áreas que perdiendo su estuco coloreado, mantenía su impronta cromática en zonas claramente definidas por el dibujo inciso de la figuración (Ver figuras 20 y 22).

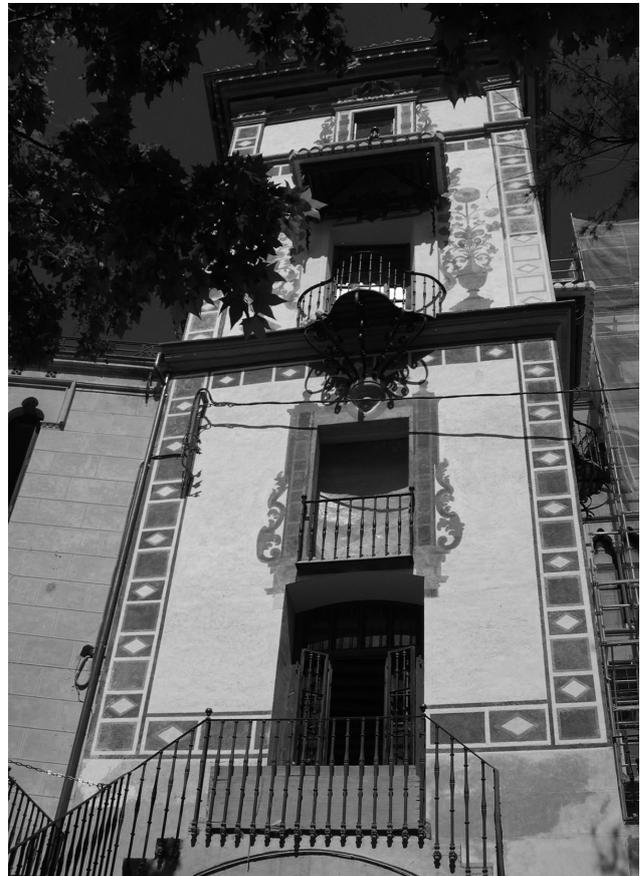
Figura 21. Resultado de la reintegración pictórica de la fachada "este"

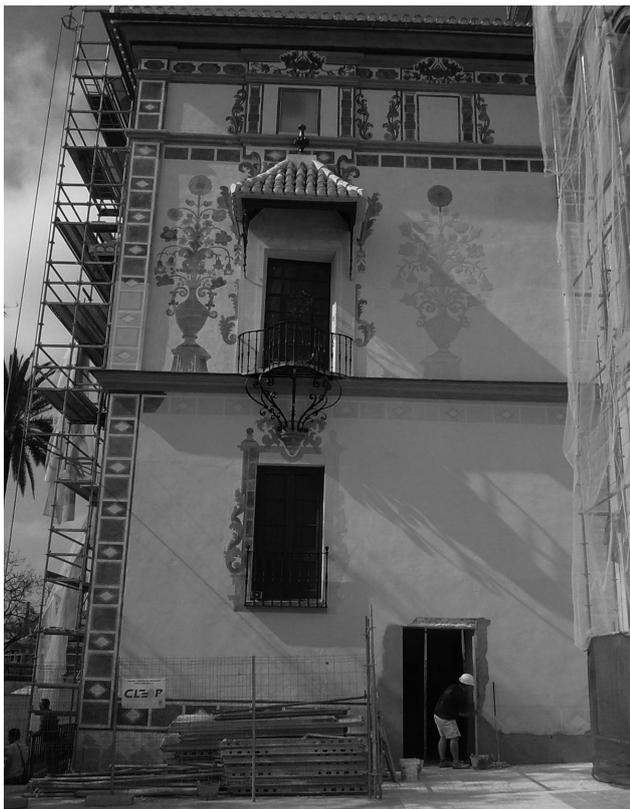
Figura 22. Resultado de la reintegración pictórica de la fachada "norte"
