# LA IGLESIA DE SAN PIETRO IN MONTORIO DI ROMA. ACTUACIONES PARA SU PERMANENCIA

Ignacio Bosch Reig<sup>1</sup>, Pilar Roig Picazo<sup>2</sup>, Nuria Salvador Lujan<sup>1</sup> y Valeria Marcenac<sup>1</sup>  
 Instituto Universitario de Restauración del Patrimonio de la Universidad Politécnica de Valencia

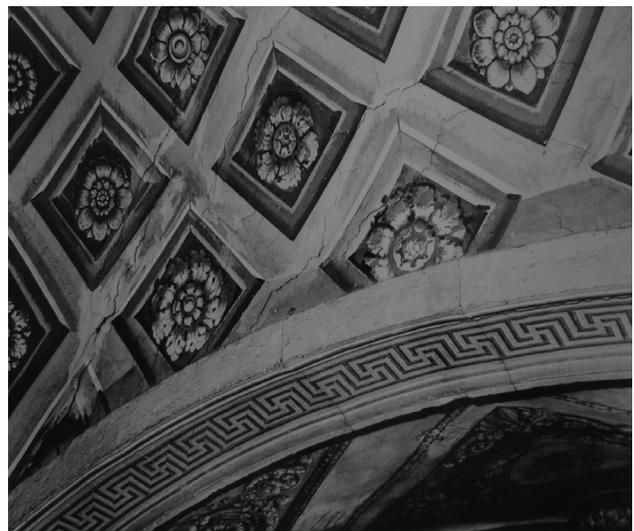
**12ª FASE. 1982-1986. Consolidación estructural de la cúpula** del transepto, al reconocerse graves grietas radiales, que tras ser analizadas por el Instituto Sperimentale per l'edilizia S.p.A., se procedió a su consolidación con resina epoxídica de la casa Resinedil, reforzando el trasdós de la cúpula, con morteros de resinas. (Ver figura 5)

Figura 5. Fotografía de las grietas de la cúpula en 1982.

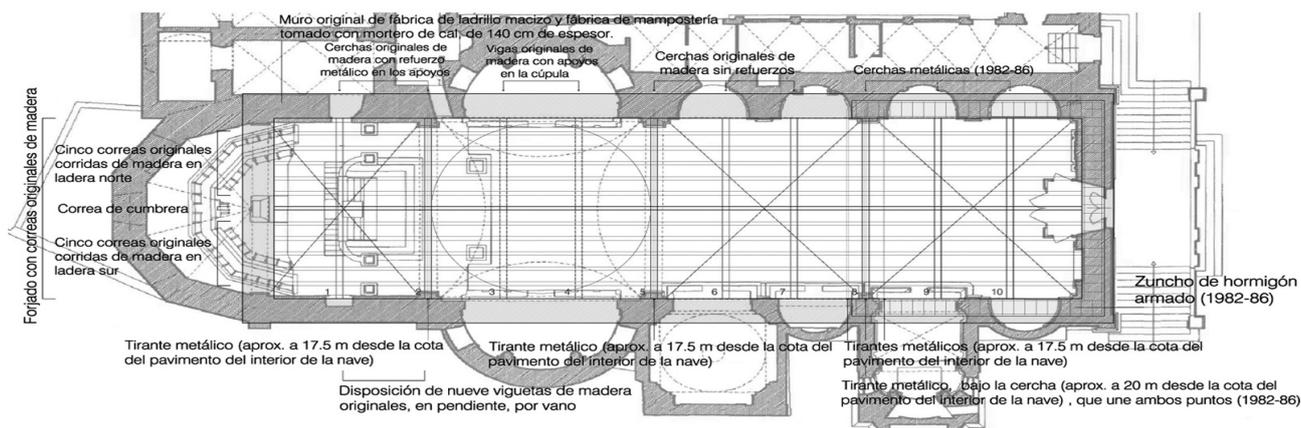
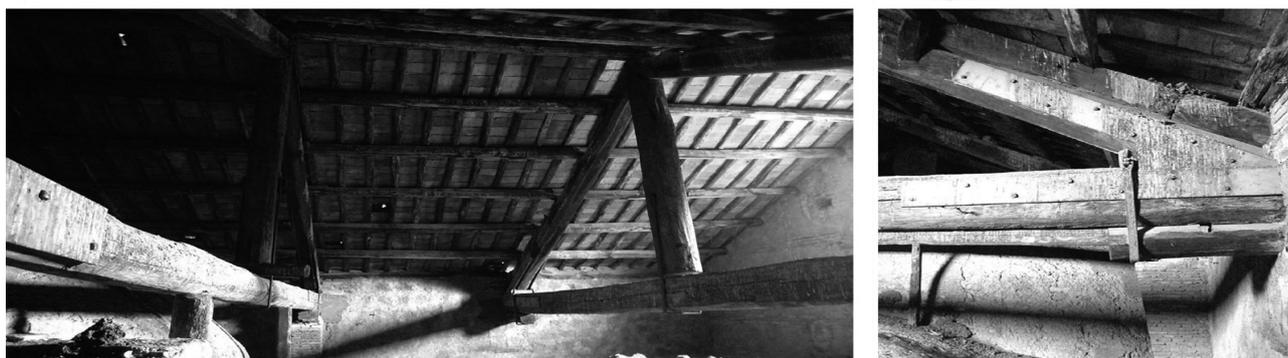
Figura 6. Esquema estructural y fotografías del estado actual del forjado de cubierta de la Chiesa de San Pietro in Montorio

**5.4. Ausencia de un mantenimiento riguroso**, que viene especialmente mostrado en la estructura soporte de la cubierta, donde las cerchas originales de madera han estado sometidas durante siglos a la acción dañina de los agentes atmosféricos, de los xilófagos y del ácido del detritus de las palomas. Igualmente en la cubierta, donde ha supuesto la aparición de multitud de puntos de entrada del agua, incrementando el daño en la estructura, bóvedas y cúpula.

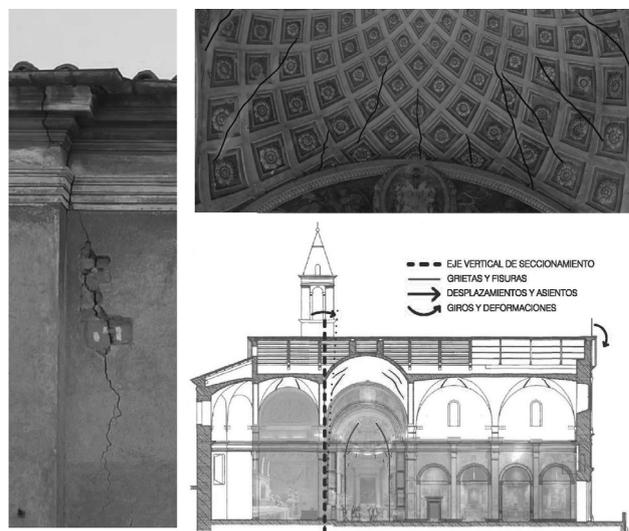
Figura 7. Fotografías, exterior e interior, y esquema conceptual del plano vertical de seccionamiento

Los movimientos estructurales incontrolados, derivados de asentamientos diferenciales entre la cabecera y los pies de la Iglesia, y entre el muro norte y el sur, han producido el seccionamiento vertical del edificio, en la zona del crucero, presentando un cuadro fisurativo con grietas verticales que seccionan los muros y cúpulas de las capillas del transepto, y grietas direccionales radiales que fisuran las bóvedas de crucería.

Igualmente la cúpula del transepto se encuentra totalmente fisurada, con grietas direccionales-radiales hacia su punto central, derivadas de la transmisión de cargas puntuales de la cubierta a la cúpula, por apoyo de las cerchas en ella.

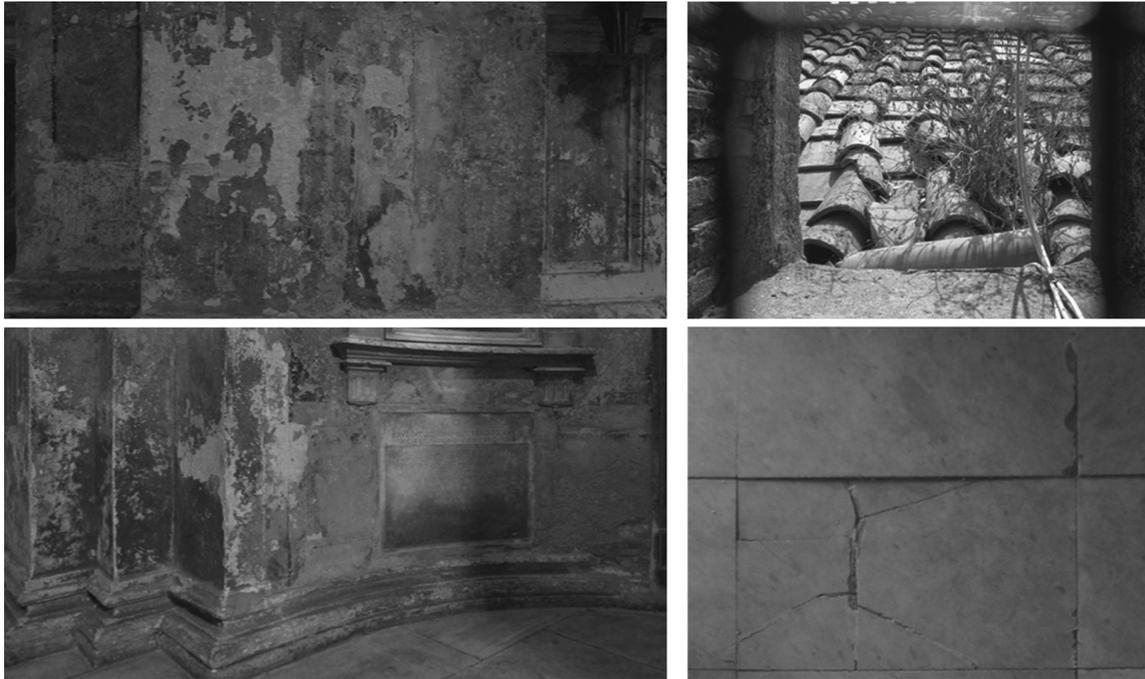
Figura 8. Fotografías del estado actual: deterioros en zócalo interior, cubierta y pavimento.

Las cubiertas de teja a dos aguas de la Iglesia y a cuatro aguas del campanario, se encuentran claramente degradadas, con la existencia de vías puntuales de entrada de agua de lluvia debido al crecimiento de vegetales, a la rotura puntual de tejas y al desplazamiento de las mismas. (Ver figura 8)

4.3.1. Los daños debidos a la intensa humedad por capilaridad, que desde el subsuelo penetra en los muros de la Iglesia, se muestran en su cara interior con pérdida del acabado pictórico de los zócalos hasta una altura de 1,00 a 2,60 m, y en su fachada exterior, en especial a la vía Garibaldi, con grandes desconchados del mortero de revestimiento, con pérdida del acabado pictórico, afloración de sales y aparición de costras negras en las fábricas de ladrillo visto.

La degradación general del pavimento de la Iglesia, se reconoce en su hundimiento frente a las capillas Borgherini y San Francisco, así como en la roturas de piezas con pérdidas puntuales y apertura de juntas con acumulación de suciedad. Igualmente, en la capilla Ricci, se ha detectado el desprendimiento parcial del revestimiento de mármol de Carrara de los paramentos.

Se plantea el desmontaje por tramos sucesivos de cada uno de los dos faldones de la cobertura de tejas, con eliminación de vegetales, rellenos de tierra y morteros disgregados, sustitución de las piezas cerámicas y de madera en mal estado, y reposición de la cobertura con capa de aislamiento transpirable, lámina geotextil y capa de mortero de cal armado y anclado a la estructura portante de madera, con recolocación de la teja original que se encuentre en buen estado, reponiendo aquellas que están agrietadas o partidas, mezclándolas con las originales.

Se plantea la restauración de las dos zonas hundidas, con levantado del pavimento, picado de la subbase hasta encontrar la causa del hundimiento y su subsanación puntual, reposición de la subbase, y recolocación del pavimento original, con sustitución de las piezas fracturadas.

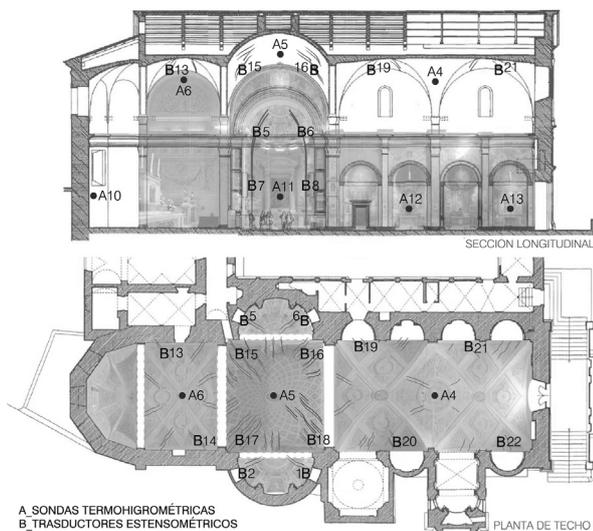
Figura 9. Propuesta de actuación para el control y seguimiento de las deformaciones

Con el objetivo de evaluar la necesidad o no de intervenir en la consolidación y refuerzo de la cimentación y de la estructura, se plantean realizar las siguientes acciones de control y seguimiento de los daños estructurales reconocidos:

- Instalación de un sistema informático de control extensométrico del movimiento de las grietas (con 22 transductores), así como de los cambios termohigrométricos superficiales y ambientales, con 24 sondas.

- Disposición de un sistema de control geodésico de la variación del asentamiento entre la cabecera y los pies de la Iglesia, formado por cuatro puntos fijos de toma de datos desde el exterior, 12 puntos de señalización sobre la fachada, y escaneado de la geometría estructural del interior y exterior, con toma de datos mensual, mediante Estación Total y Scanlaser 3D.

- Realización de un completo estudio geológico, geotécnico, geomorfológico, hidrológico y arqueológico para reconocimiento de las características del subsuelo y del régimen de aguas subterráneas, utilizando el georradar, la realización de sondeos con extracción y análisis de muestras de los diferentes estratos del terreno, y la realización de catas.

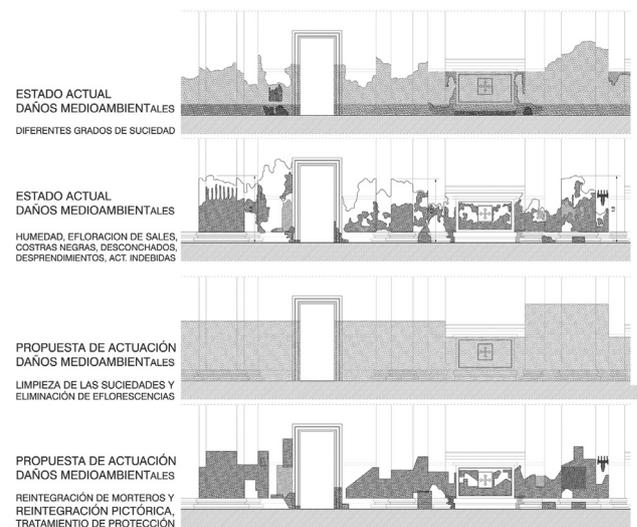
Figura 10. Estado actual y propuesta de intervención para uno de los tramos del paramento interior de la Chiesa de San Pietro in Montorio

La restauración de los daños medioambientales, pasaría en primer lugar por la eliminación de las humedades por capilaridad mediante el sistema de electroósmosis inalámbrica, para a continuación proceder al picado y reposición de morteros de cal en el exterior, con eliminación de sales, costras negras y suciedad sobre las fábricas de ladrillo visto; procediendo a la vez en los zócalos de la Iglesia, a la consolidación del intonaco, intonachino y de los restos pictóricos. (Ver figura 10)
