RECUPERACIÓN DEL POZO DE NIEVE DE LA MURTA, ALZIRA

Ricardo Perelló Roso, Marina Sender Contell y Manuel Giménez Ribera
 Instituto Universitario de Restauración del Patrimonio de la Universidad Politécnica de Valencia.
 Patrimonio y cooperación al desarrollo

RESUMEN: *En el presente artículo se exponen de manera resumida los trabajos de realizados en la recuperación del pozo de nieve del antiguo Monasterio de la Mare de Déu de la Murta en Alzira. A partir del análisis patológico se definen las intervenciones murarias realizadas. A partir de la investigación arqueológica y de la adscripción tipológica se plantearon las posibles soluciones correspondientes a la volumetría y el sistema estructural de la cubierta original, con el fin de reponer una cobertura que permita recuperar la percepción volumétrica del pozo. Se proponen las futuras intervenciones para la recuperación del entorno, mejora de los accesos y museización del edificio.*

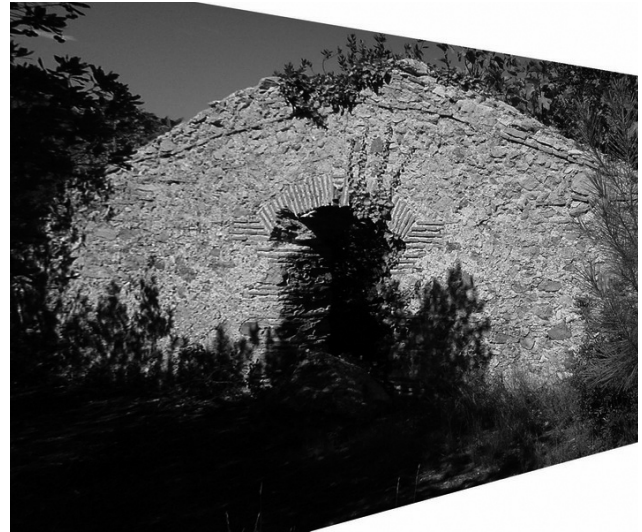
Figura 2. Pozo de nieve antes de la restauración

No existe constancia del uso del pozo de nieve desde la exaustración definitiva de los monjes, por lo que probablemente su abandono data de mediados del s. XIX. Su estado en el momento de la intervención era de ruina parcial, debido al abandono. La ubicación en una zona no urbana no favoreció la reutilización del edificio para otro uso, por lo que si bien esto evitó

El cuerpo superior estaba en peor estado. La cubierta había desaparecido en su totalidad. Los muros presentaban pérdidas importantes de mortero de junta por meteorización. Las jambas de los huecos de los muros laterales habían desaparecido en la parte superior.

El muro del lateral N era el que presentaba peor estado. El colapso del arco de descarga del hueco, comentado con anterioridad, había provocado importantes grietas en el muro. El lienzo presentaba desplome hacia la ladera con lo que se había producido la ruptura de la traba en las esquinas.

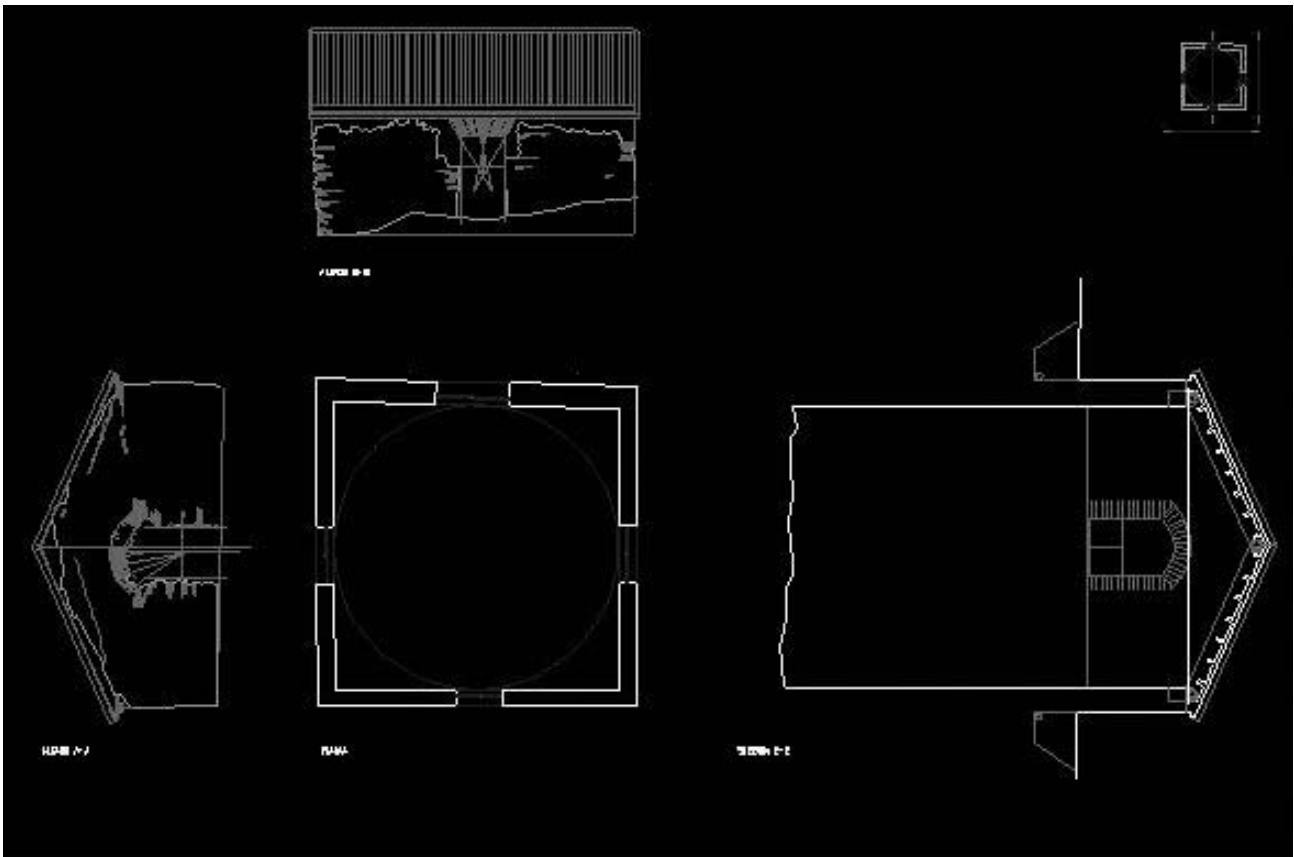
Figura 3. Plano de levantamiento del nevero antes de la restauración

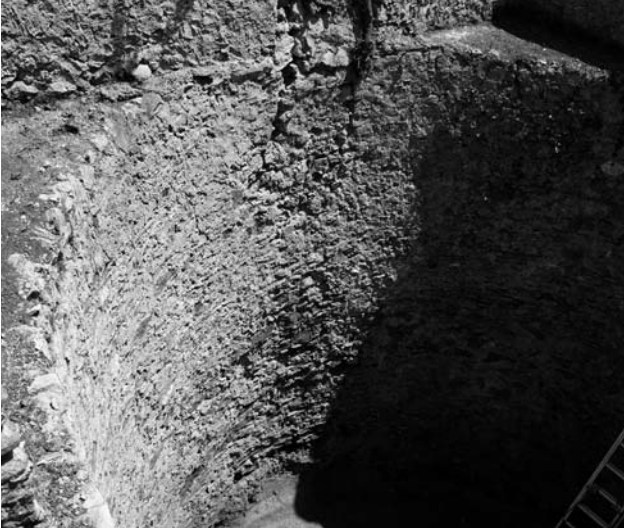
Figura 4. Profundidad del vaso donde se almacenaba la nieve

El vaso, pieza principal del nevero, excavado en la roca de la montaña y recubierto con mampostería de buena factura, se encontraba en buen estado, pero con rellenos de cascote de gran potencia, procedentes en parte de la cubierta y las cabezas de los muros del cuerpo superior. Sobre el relleno había crecido una higuera que había alcanzado un tamaño importante añadiendo un factor de deterioro. Del revoco de cal que con toda probabilidad revestía el interior, solo quedan restos en el fondo del vaso.

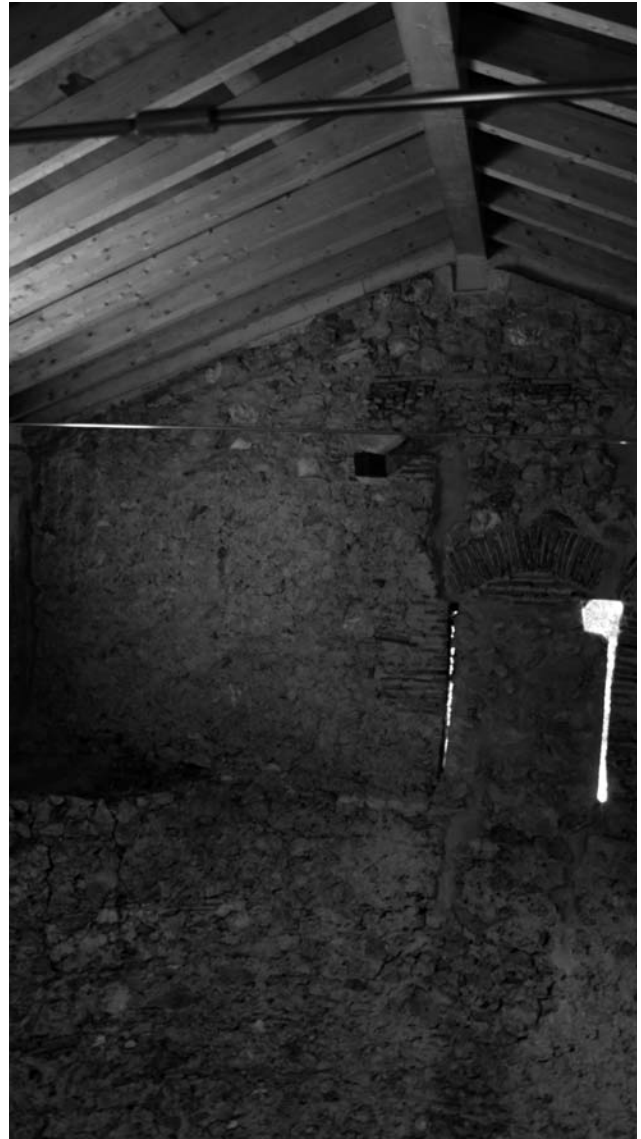
Figura 5. Vista interior del nevero después de la restauración

La ejecución de la cubierta devuelve al pozo su calidad de espacio interior que con la ruina de la misma había perdido. La percepción espacial, por ello cambia de forma radical, permitiendo la aprehensión correcta de la magnitud de la pieza.

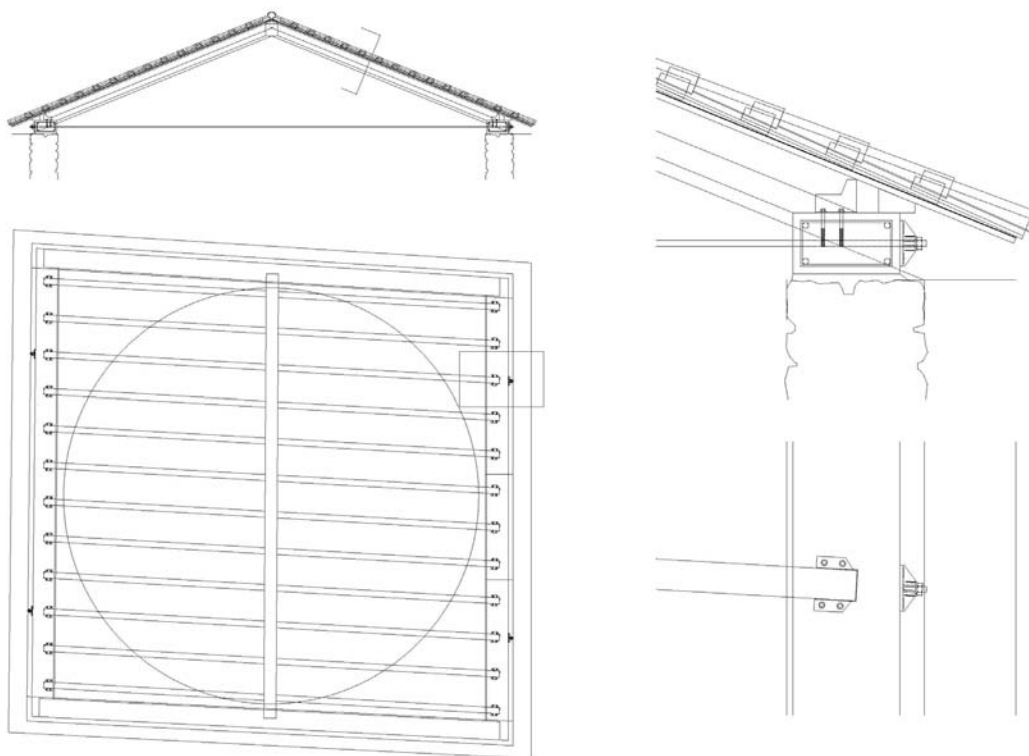
Figura 6. Planos del proyecto de restauración. Descripción de la cubierta.

Con el fin de proteger toda la fábrica, tanto del cuerpo superior como del vaso, se ha construido una cubierta con la geometría original, pero alterando el modelo estructural original, en el que la concentración de cargas producida por la viga de cumbrera sobre los huecos de los piñones había lesionado gravemente el arco del muro Norte. Para ello, se ha diseñado una cubierta de par y tirante en la que las viguetas de los faldones trabajan al flexo compresión, apoyadas una contra otra en cumbrera y en los muros laterales. Con ello se logra liberar de carga a la viga de coronación, que solo trabaja estabilizando el faldón frente a cargas horizontales. Para absorber los esfuerzos horizontales que genera el nuevo modelo estructural se disponen dos tirantes roscados de acero inoxidable a nivel de cornisa.

El zuncho de apoyo de la cubierta actúa como viga frente a los esfuerzos horizontales de las viguetas. Debido a la dificultad de acarreo hasta el sitio de una pieza de acero de más de siete metros de longitud, se optó por su ejecución en hormigón armado. La disposición del zuncho, ligeramente retranqueado respecto al

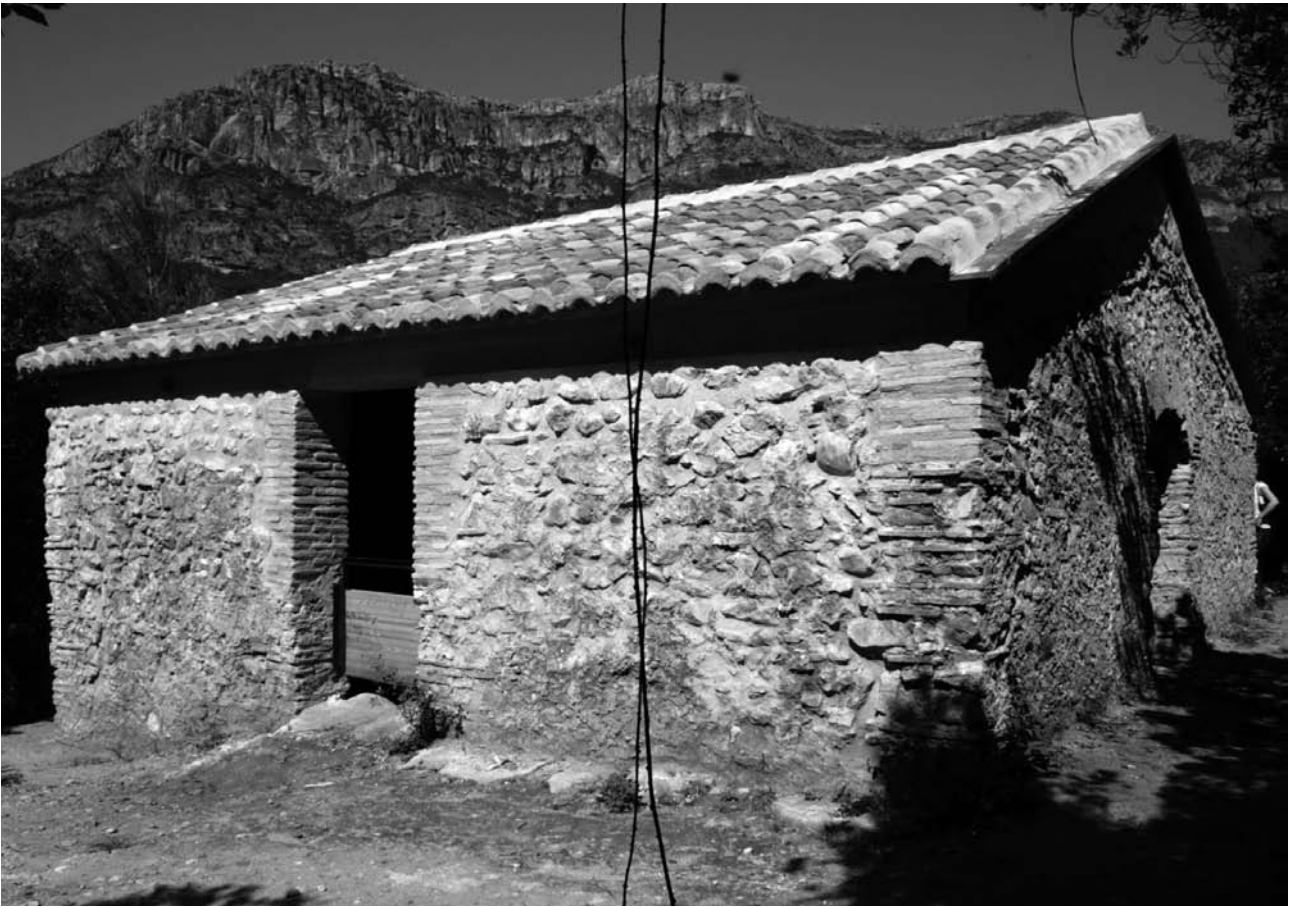
Figura 7. Vista del nevero después de la restauración

han reconstruido con fábrica de similares características a las de la original. La reconstrucción se señala mediante redondos de acero inoxidable empotrados en la junta que separa la fábrica original de la reconstruida. Se ha intentado que la intervención recoja y documente la historia constructiva del edificio, manteniendo todas las trazas.
