MÉTODOS DE DOCUMENTACIÓN DE UNA PINTURA MURAL A EXTINGUIR

Pilar Soriano Sancho , José Luis Regidor Ros, Juan Valcárcel Andrés e Iñaki Gárate Llombart
 Instituto Universitario de Restauración del Patrimonio de la Universidad Politécnica de Valencia
 Taller de Pintura Mural

Estos mismos procedimientos han tenido que llevarse a cabo en una obra concreta, con el fin de documentar las pinturas murales de la Iglesia-Fortaleza de Nuestra Señora de los Ángeles de Castielfabib.

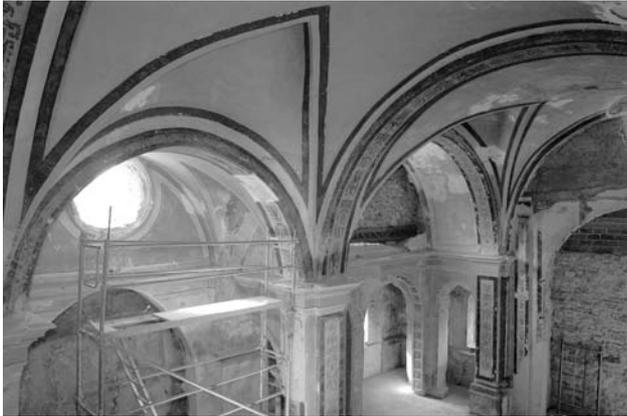
Figura 1. Vista general del interior de la iglesia antes de la intervención

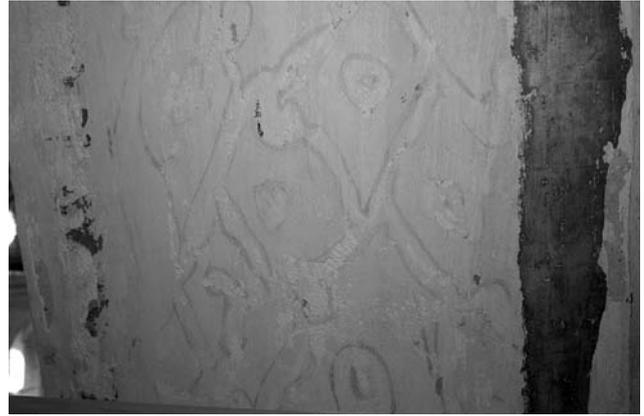
Figura 2. Película pictórica de marmorizado subyacente

Hay que reseñar que en los arcos existía una tosca decoración anterior consistente en líneas que simulaban un marmorizado sobre el que se aplicó la capa de preparación antes descrita. Podemos apreciarlo en la figura 2.

Al arrancar la pintura, en algunos de los arcos han aparecido los restos de un estrato de pintura subyacente, pintura decorativa imitando el mármol.

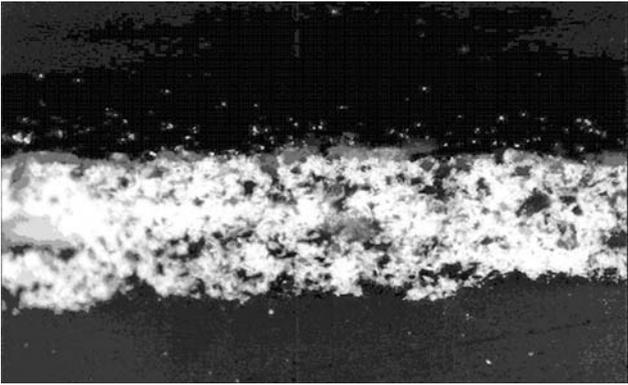
Figura 3. Estratigrafía de una muestra de pigmento rojo tomada de un arco formero

En las muestras pictóricas analizadas se ha identificado la presencia de aceites secantes, probablemente, aceite de linaza. En todos los casos se aprecia un elevado grado de alteración que se traduce en un oscurecimiento superficial de la película pictórica.

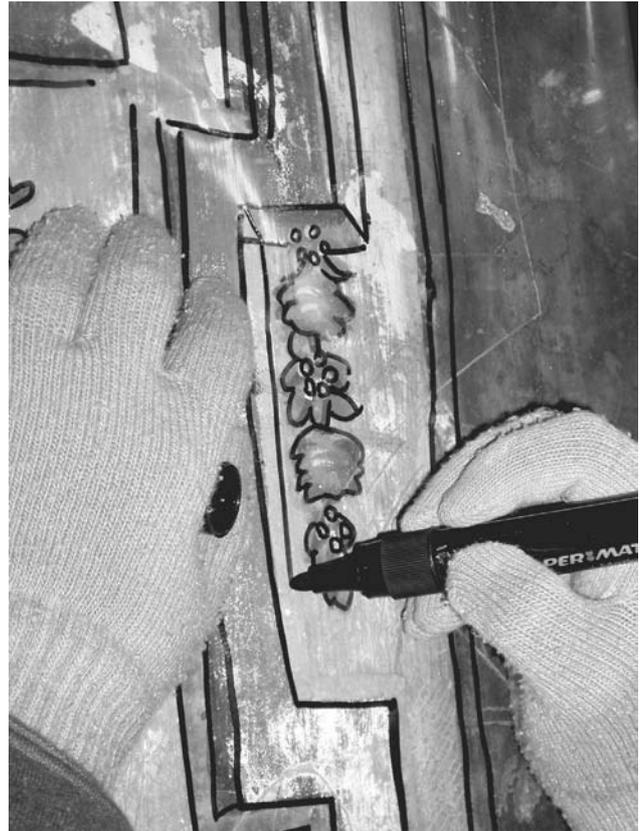
Figura 4. Proceso de elaboración de un calco

El calco se realizó fijando a la superficie mural un film de polietileno transparente sobre el cual se dibujó detalladamente el contorno de la figuración con un rotulador indeleble.

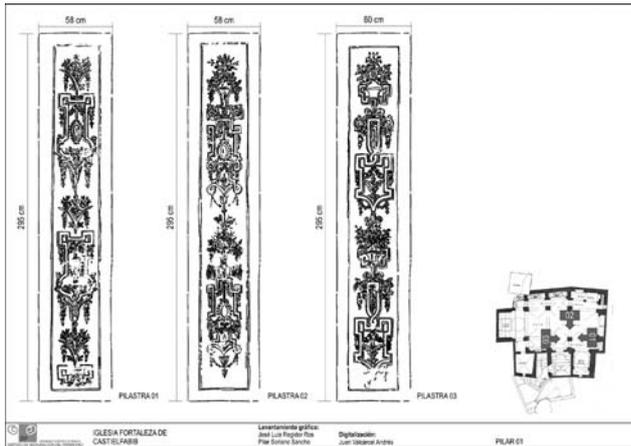
Figura 5. Ejemplo de una de las fichas digitalizadas

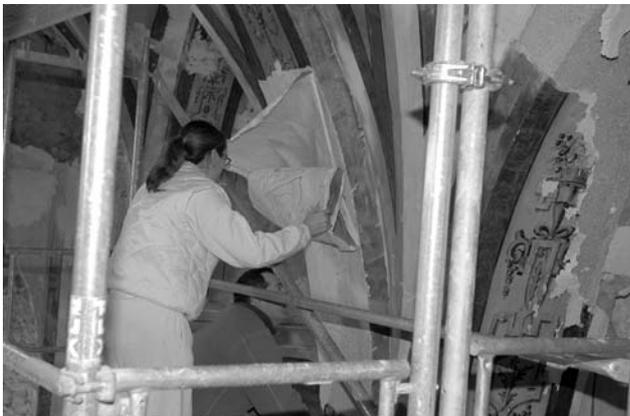
Figura 7. Proceso de arranque por medio de *strappo*

con un golpeado con martillo de caucho, se han arrancado las pinturas por medio de un tirón de abajo hacia arriba.

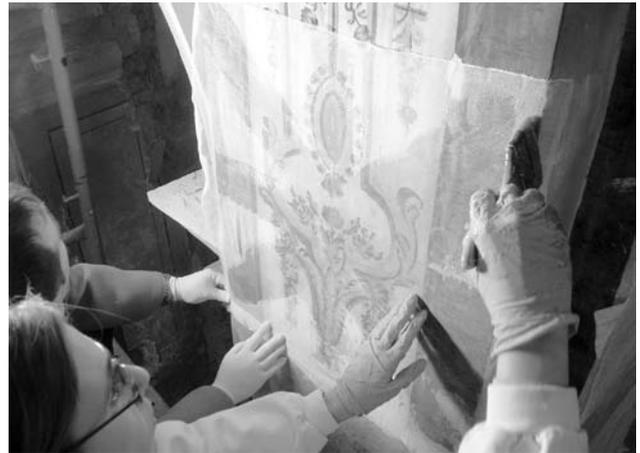
Figura 6. Proceso de aplicación de la tela para el arranque

Se ha utilizado en esta intervención cola fuerte de carpintero, en una proporción de 3:1 (3 partes de agua y 1 de cola). Se han aplicado dos estratos de tela de algodón, el primero, de gasa, adherido a la película pictórica mediante brocha, y el segundo, de retorta de algodón, adherido por el método de impregnación, es decir, sumergiendo la tela en el recipiente de la cola caliente, para embeber bien la tela con la cola y facilitar la adhesión al estrato anterior de gasa, todavía mordiente.

Con el fin de evitar que la pintura se arrancara sin la presencia del equipo de restauradores, por la contracción del adhesivo, se han clavado al muro los bordes de la tela sobrante.

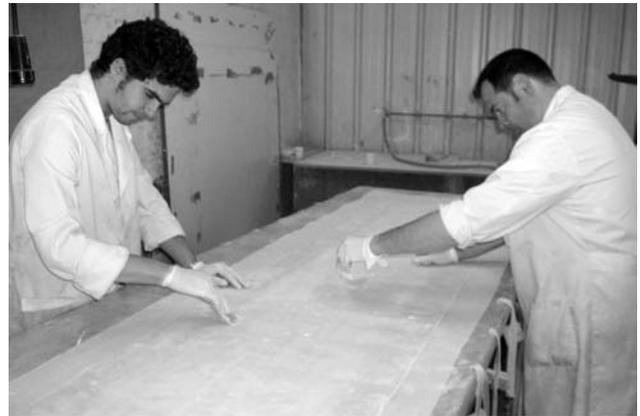
Figura 8. Proceso de tratamiento del reverso con una masilla a base de resina epoxídica

Uno de los problemas que nos han surgido es que, dadas las características del estrato pictórico tan fino, parte de la resina epoxídica aplicada al reverso, ha traspasado dicha película pictórica, en forma de pequeños puntitos blancos, que, por otro lado, han sido fácilmente eliminables a punta de bisturí.

Se ha utilizado resina epoxídica con carbonato cálcico y pigmento blanco –óxido de zinc-. Se ha aplicado al reverso de las pinturas arrancadas, en una capa finísima, y sobre esta capa se ha colocado un estrato de gasa de algodón, de trama cerrada –veladina- para evitar que la trama de la gasa quedase marcada en el anverso. Y sobre esta gasa se ha aplicado otra finísima capa de resina epoxídica. Se ha dejado polimerizar bajo peso.

Una vez polimerizada la resina, se ha lijado para eliminar la superficie tan pulida, y facilitar así la adhesión del siguiente estrato.

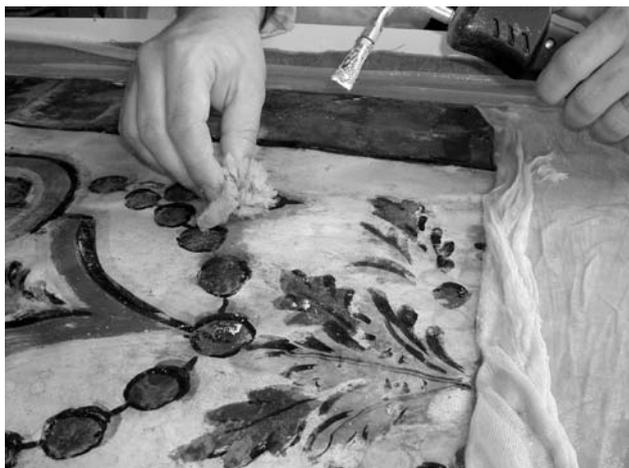
Figura 9. Proceso de retirada de las telas de arranque

Una vez secas las telas aplicadas a la pintura, gracias a la ayuda de los cañones de aire caliente, se han retirado los clavos que las sujetaban al muro, y después de ayudar a desprender la película pictórica

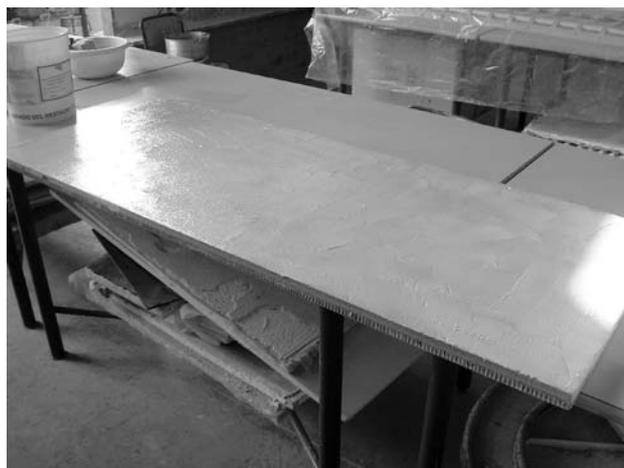
Figura 10. Nuevo soporte con núcleo de aluminio en forma de nido de abeja

Se ha elegido como soporte, paneles de fibra de vidrio y resina con núcleo de nido de abeja de aluminio, y como estrato de intervención, láminas de cloruro de polivinilo expandido semirígido. Se ha utilizado el mismo adhesivo termoplástico de contacto para adherir tanto el estrato de intervención al soporte, como la pintura al estrato de intervención. Para ello se ha aplicado una capa de adhesivo en una cara del soporte y otra en una cara del estrato de intervención. Pasado el tiempo necesario y recomendado, se han unido ambos materiales, y se ha dejado secar bajo peso. Una vez seco se ha procedido del mismo modo con el reverso de la pintura – la tela de lino – y la otra cara del estrato de intervención. (Basile y Giandomenico, 2002: 8).

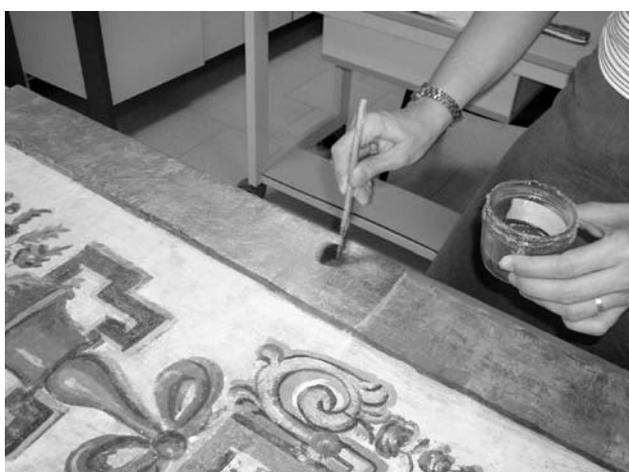
Figura 11. Proceso de imitación de la corla en uno de los fragmentos arrancados

Se ha optado además, como ejercicio didáctico, por platear las bandas laterales de uno de los arranques con pan de plata y aplicar sobre ella una corla natural a base de goma laca coloreada, ofreciendo así, una visión más parecida a la original.

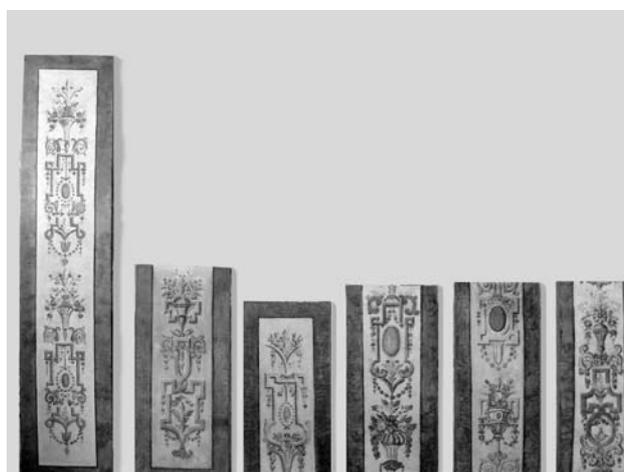
Figura 12. Fotografía final de las pinturas arrancadas y colocadas en nuevos soportes

Una vez limpia la superficie pictórica de todos estos puntitos de resina, se han estucado las lagunas con un estuco comercial, y los bordes con un mortero plástico, para evitar la aparición de grietas y fracturas, por tratarse un las zonas que soportarán mayores tensiones y posibles golpes por traslados.

Para la reintegración pictórica se han utilizado colores a la acuarela, y se ha combinado la técnica del rigatino en las lagunas de mayor tamaño, con la del puntillismo en zonas de pequeñas pérdidas.
