RESTAURACIÓN DE LA ERMITA DE SANTA ANNA EN ALBAL

Miguel del Rey Aynat

Instituto Universitario de Restauración del Patrimonio de la Universidad Politécnica de Valencia

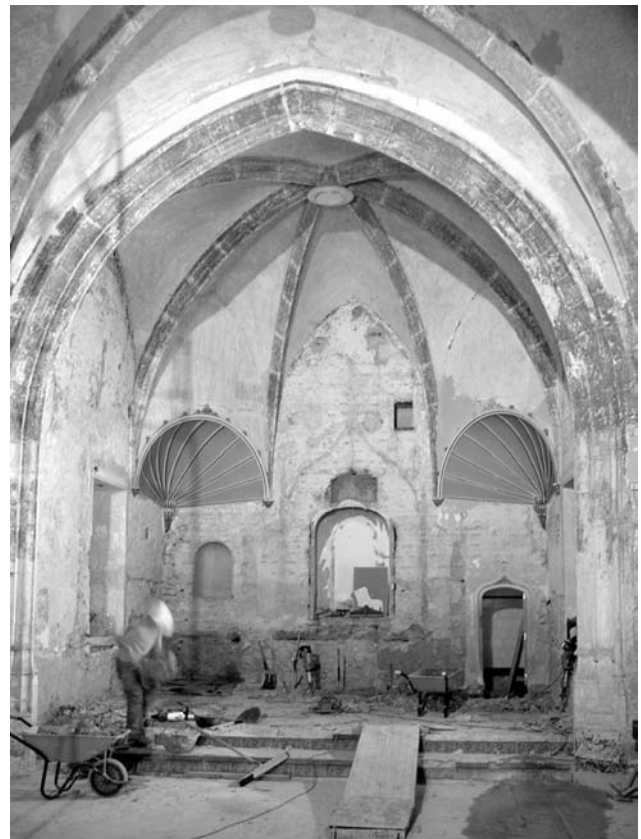
Figura 4. Estado intermedio de la obra de restauración: nave principal

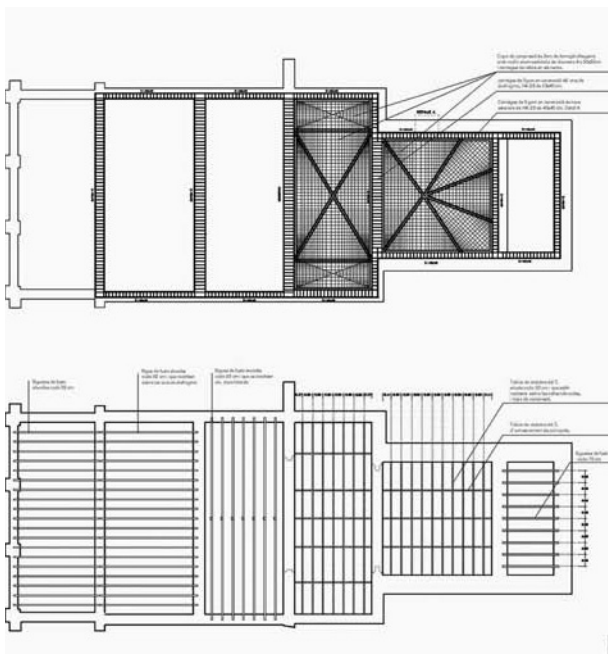
Desde la cubierta se intentó atajar dos grandes problemas que presentaba la estructura de la ermita, su estabilidad en coronación del edificio y la calidad de las fábricas que la construían, para ello, se ató perimetralmente con un zuncho de hormigón armado y se consolidaron los muros, los cuales eran de muy baja calidad. Para protección de los muros, bóvedas y nervaduras se levantó provisionalmente una estructura de protección de la obra. La estructura de la ermita presentaba un grave problema en la estabilidad del segundo de los arcos, el cual estaba alabeado y

presentaba una deformación alarmante de 22 cm de desnivel, lo cual obligó a construir unos contrafuertes que lo estabilizaran y un tensor superior que lo equilibrara, tal como se puede observar en los dibujos de proyecto

Figura 3. Sección y plantas del proyecto

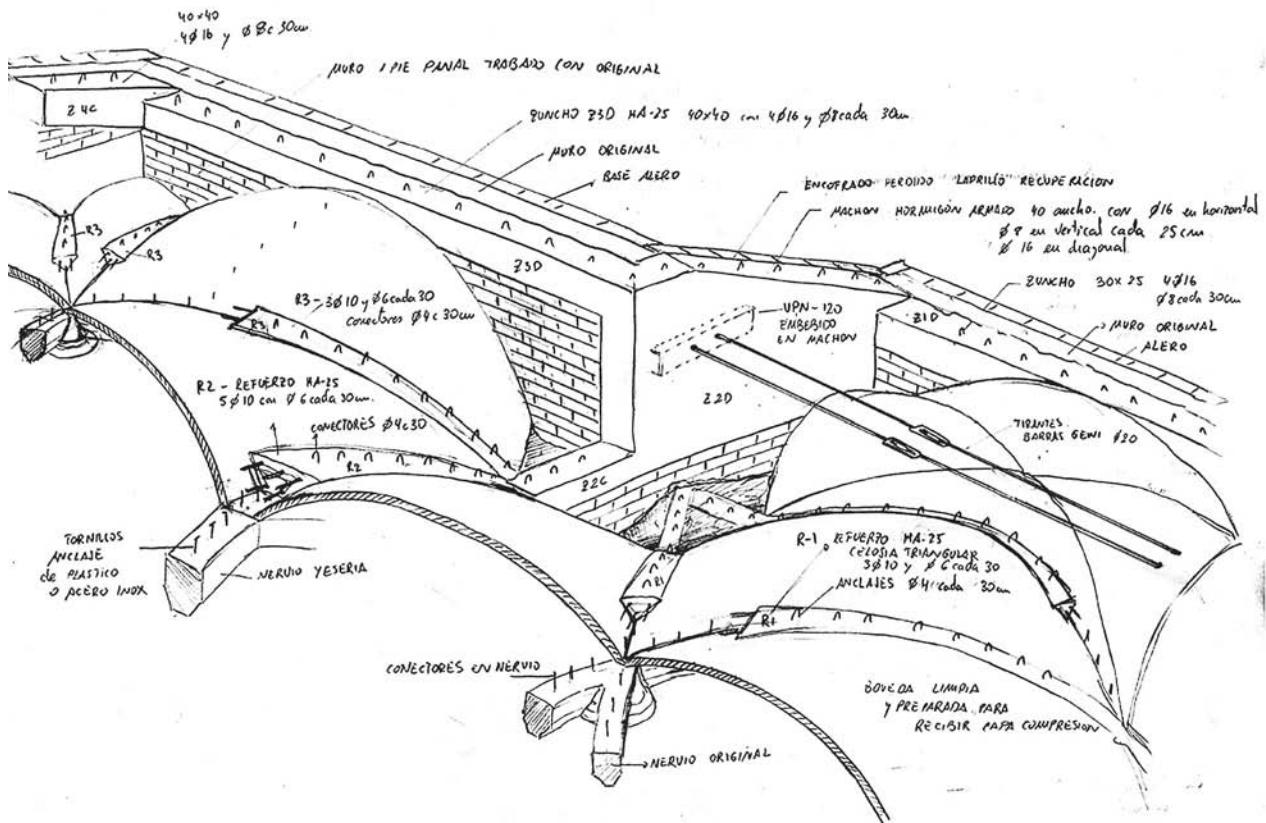
Figura 5. Trasdós superior de las bóvedas del ábside y primera nave. Esquema estructural de cubierta

La reconstrucción de las bóvedas de este primer tramo se ha resuelto a partir de un casquete de colaborante estructural formado por una malla de acero y un gunitado de hormigón con anclajes y un adherente para que formara cuerpo con la bóveda de ladrillo existente y una vez restaurada de sus grietas y partes arruinadas, más unas estructuras de acero que coinciden con las nervaduras, ya que estas en esta parte elevada son yeserías no estructurales, las cuales ahora están colgadas de la propia bóveda.

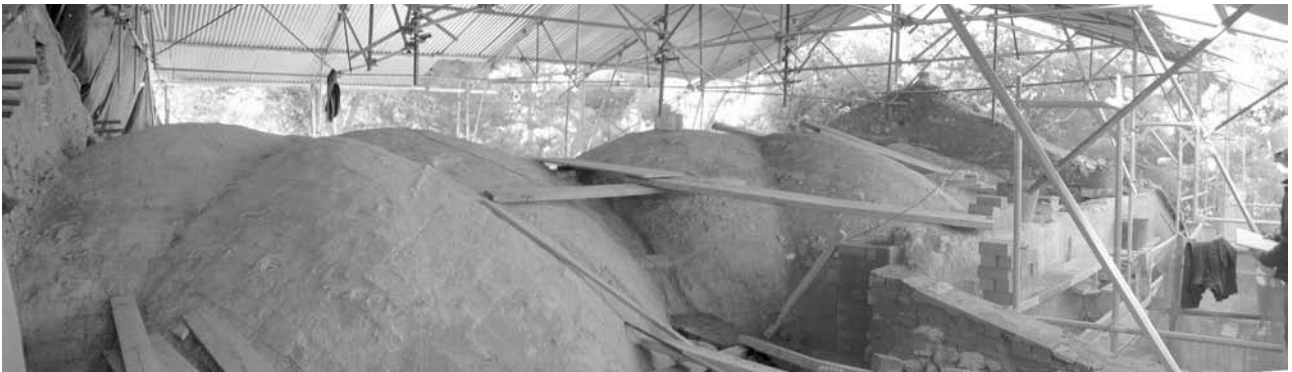
Figura 6. Restauración de las bóvedas

La cubierta de la segunda de las bóvedas de la nave central presentaba construcción muy precaria y completamente diferente que la anterior. Se trataba de una bóveda falsa de cañizo y yeso con nervaduras falsas de yesería sin trabajar y de origen relativamente moderno, posiblemente de inicio del S XIX. Aquí la solución fue muy distinta, se tejió una estructura de malla de fibra de vidrio con un gunitado de yeso y un adherente para aligar la bóveda original y el casquete de refuerzo.

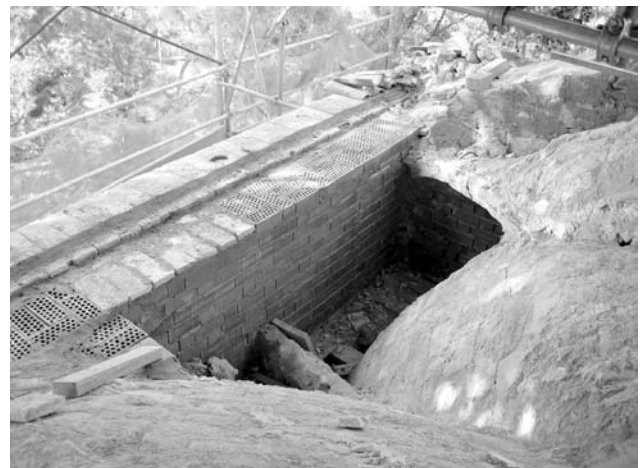
Figura 7. Restauración de bóvedas y zunchos perimetral

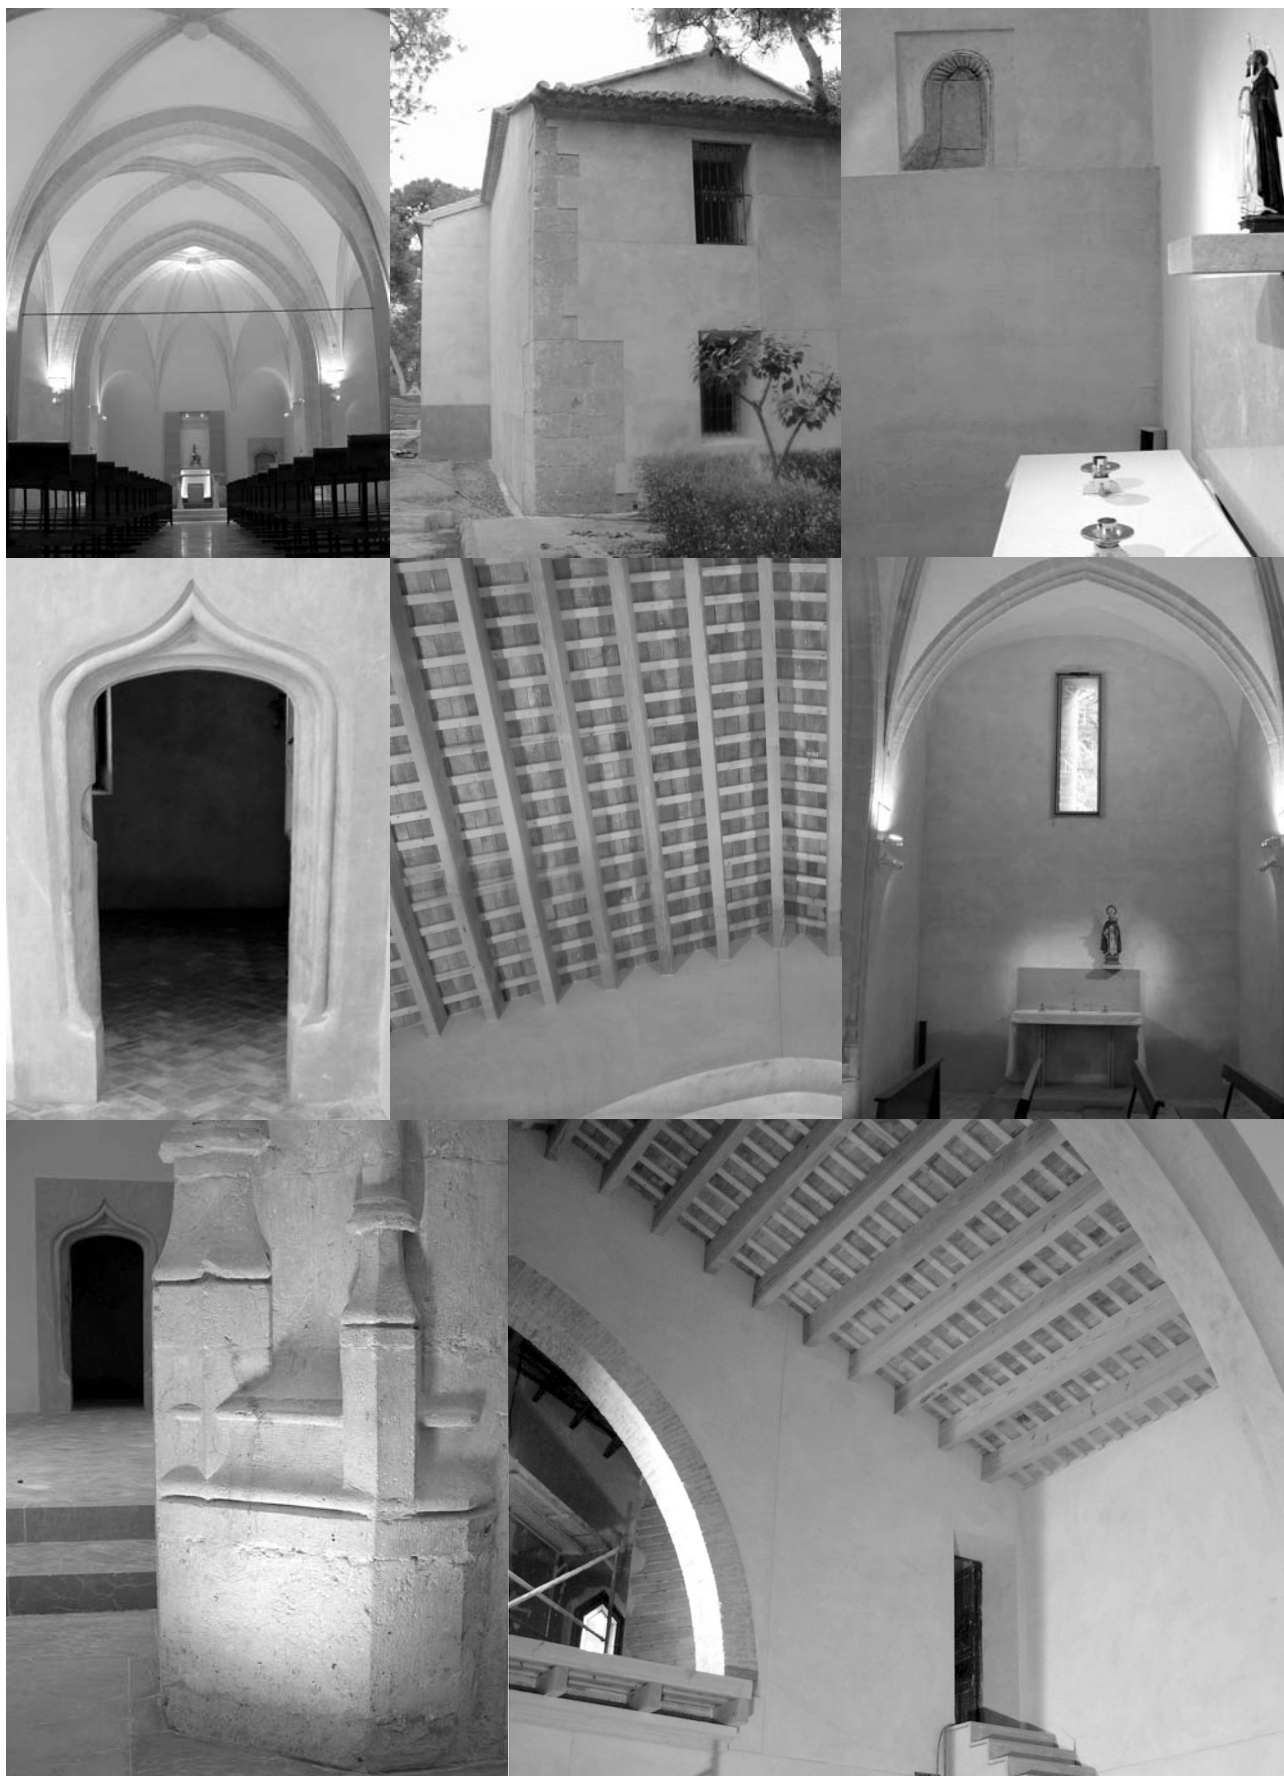
Figura 8. Detalles de acabados

Ello nos lleva a considerar que la piedra dominante es la caliza de base, con ello se lava, se eliminan restos de pinturas anteriores y se tonifica toda la estructura de nervatura y pilastras con una acabado similar a la de la piedra caliza, simulando en las partes superiores las juntas de sillería, con una elaboración primorosa por parte de los restauradores.

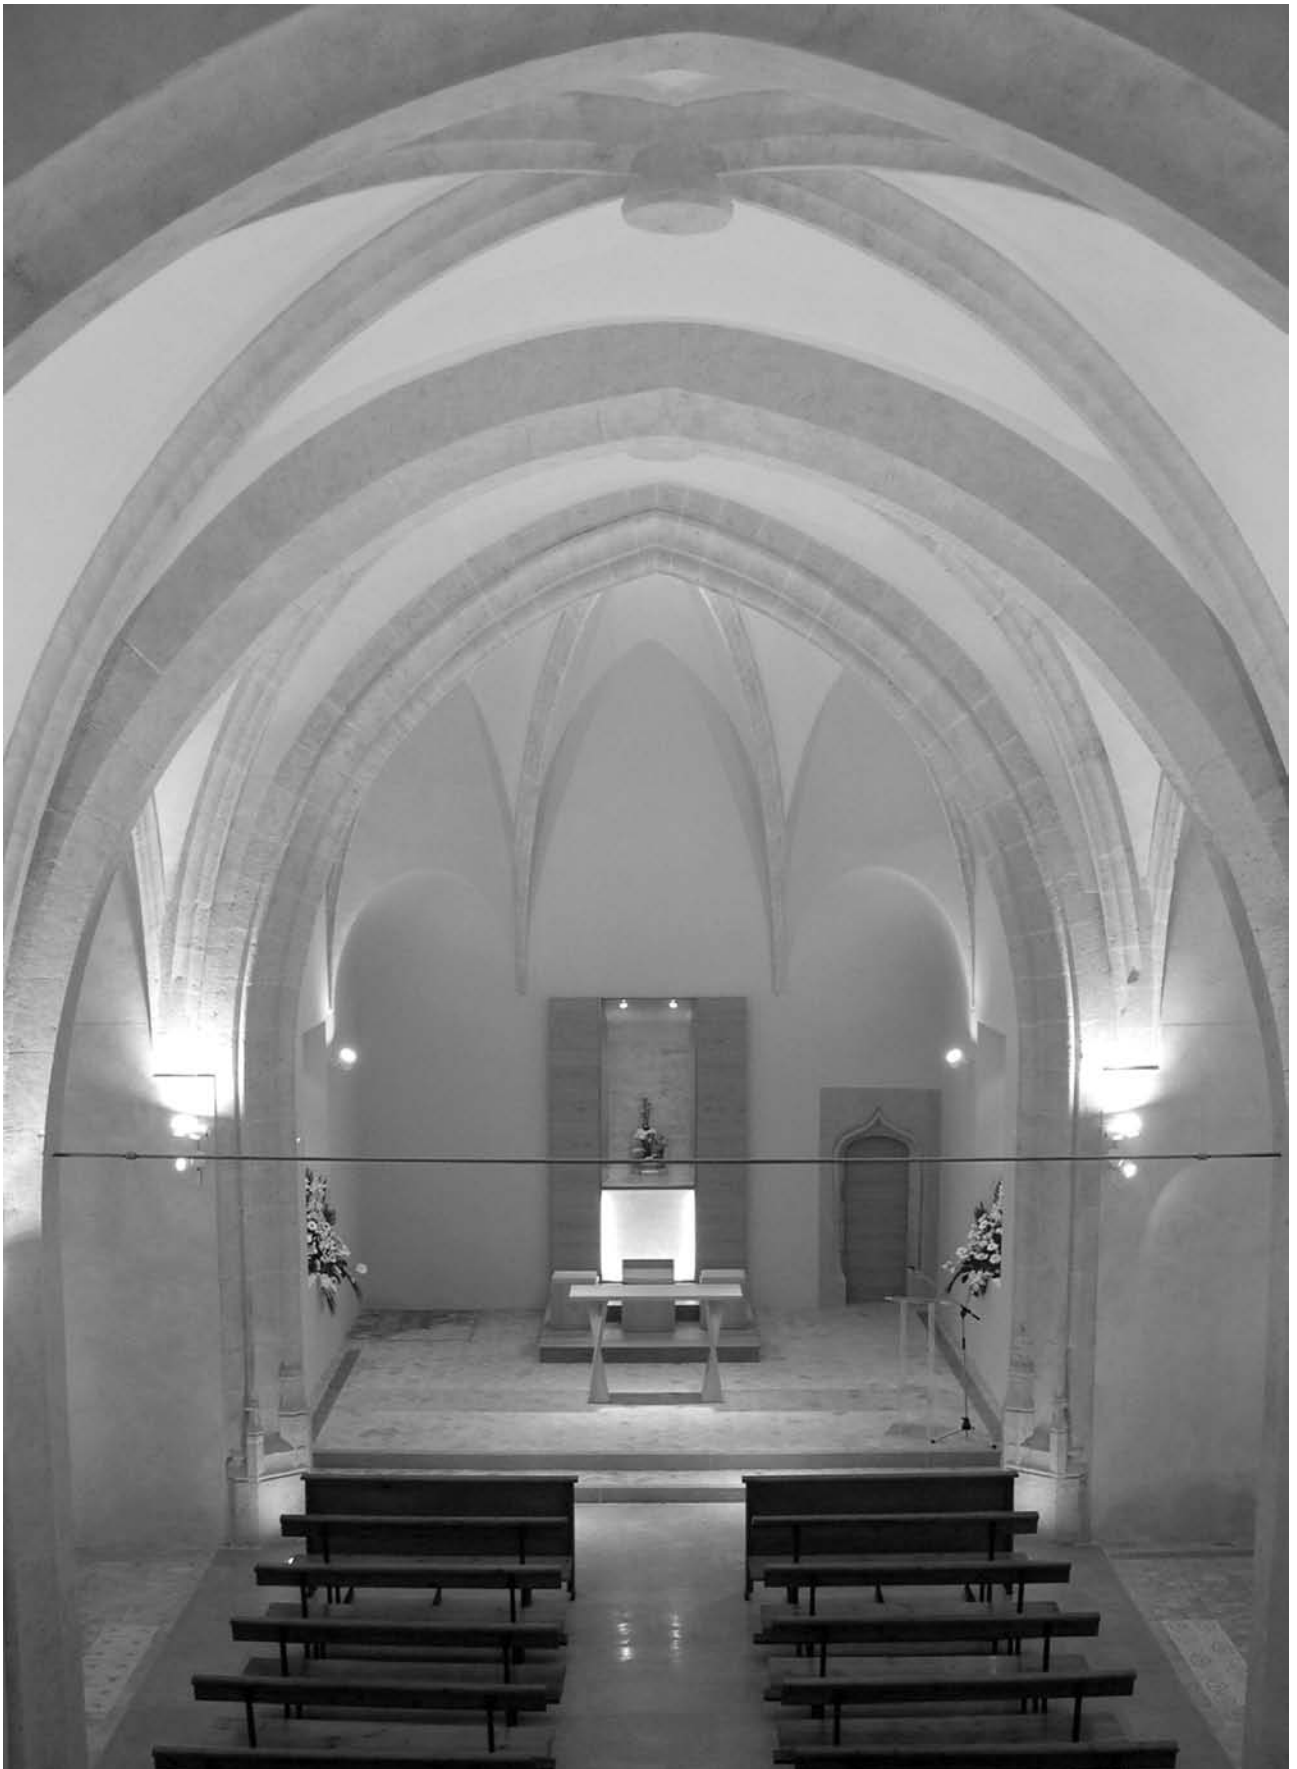
Figura 9. Vista de la nave principal y del ábside ya restaurados
