# DESCUBRIMIENTO Y PUESTA EN VALOR DE LAS PINTURAS MURALES DE LA IGLESIA DE SAN ESTEBAN EN CEBRONES DEL RIO. LEÓN

Mariano Nieto Núñez<sup>1</sup> y Pilar Roig Picazo

<sup>1</sup>Restaurolid Ibérica, S.L., Valladolid

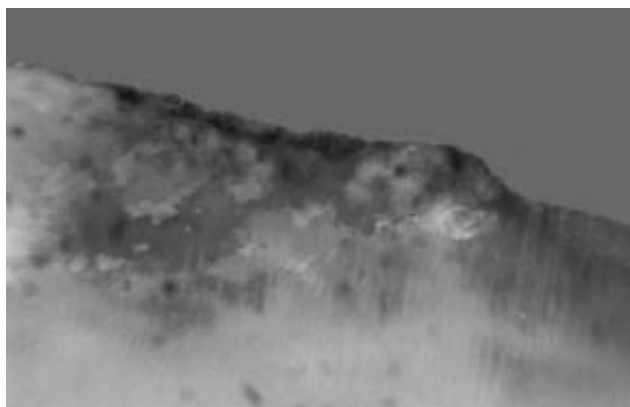
SE/C/LE-15/01/020				
Capa	Color	(μ)	Pigmentos	Aglutinantes
1ª	Rojo	15	Rojo Cinabrio HgS	Proteínas
2ª	Rojo + Blanco	90	Rojo Cinabrio + Sulfato de Cal HgS	
3ª	Blanco	180	Ca(OH) <sub>2</sub> + SiO <sub>2</sub>

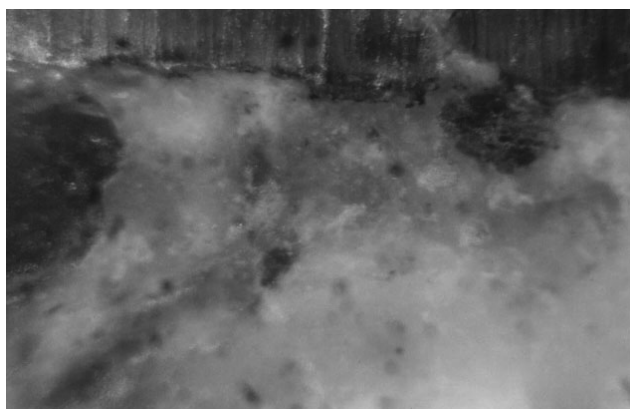
SE/C/LE-15/01/020				
Capa	Color	(μ)	Pigmentos	Aglutinantes
1ª	Rojo	15	Rojo Cinabrio HgS	Proteínas
2ª	Rojo + Blanco	90	Rojo Cinabrio + Sulfato de Cal HgS	
3ª	Blanco	180	Ca(OH) <sub>2</sub> + SiO <sub>2</sub>

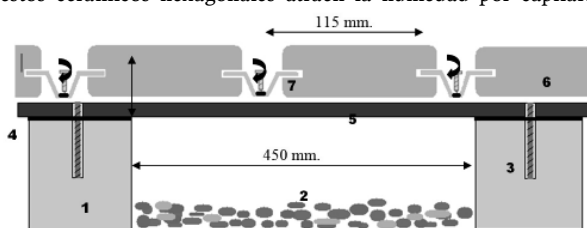
Vista del suelo habiendo eliminado la tarima y escoria

Para permitir la transpiración de la zona de la antigua sacristía se realizaron unos agujeros de 5 cm de diámetro con una inclinación de 30° donde introdujimos unas piezas cerámicas de KNAPEN, estos cerámicos hexagonales atraen la humedad por capilaridad

que asciende por el muro expulsándola hacia el exterior de esta forma asegurábamos, junto con el nuevo solado que la humedad no ascendería por los muros volviendo a perjudicar las pinturas.
