# LA RESTAURACIÓN DE LA TAPIA EN LA COMUNIDAD VALENCIANA A TRAVÉS DE LAS INTERVENCIONES FINANCIADAS POR LAS DIPUTACIONES. CRITERIOS, TÉCNICAS, RESULTADOS Y PERSPECTIVAS

Stefania Sanna, Camilla Mileto, Riccardo Gulli y Vincenzina La Spina<sup>1</sup>

Instituto Universitario de Restauración del Patrimonio de la Universitat Politècnica de València

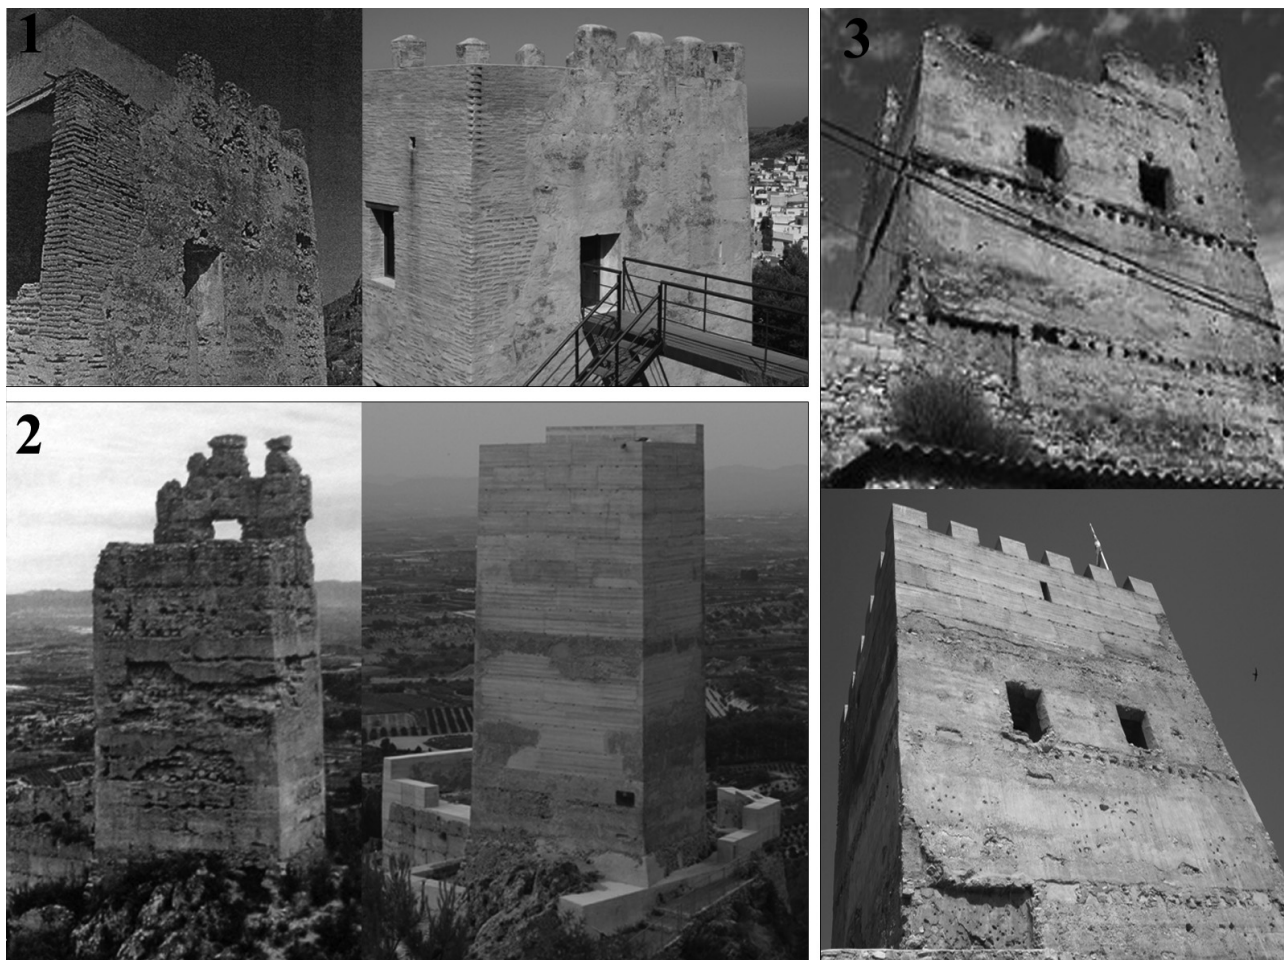
Figura 4. Imágenes del estado antes y después de las intervenciones llevadas a cabo en la Torre de la Reina Mora (1), en el Castillo de Carricola (2) y en la Torre de Sot de Chera (3)

En el primero de ellos, la Torre de Sot de Chera, se ha utilizando un tapial calicostrado, a dos caras, compuesto por tierras naturales, con una alta componente de arcilla, y mortero de cal con una dosificación 1:2, vertiendo y apisonando la pasta en capas no superiores a 10-15 cm. También la coronación del Castillo de Alfarp, de la Torre Atalaya y del Castillo de Carricola se ha reconstruido utilizando un tapial calicostrado a dos caras. Mientras que para la la Torre del Palacio de Alaquás se ha realizado un tapial de cal, cemento, arena, gravas y ladrillos, imitando la técnica constructiva original de tapial valenciano.

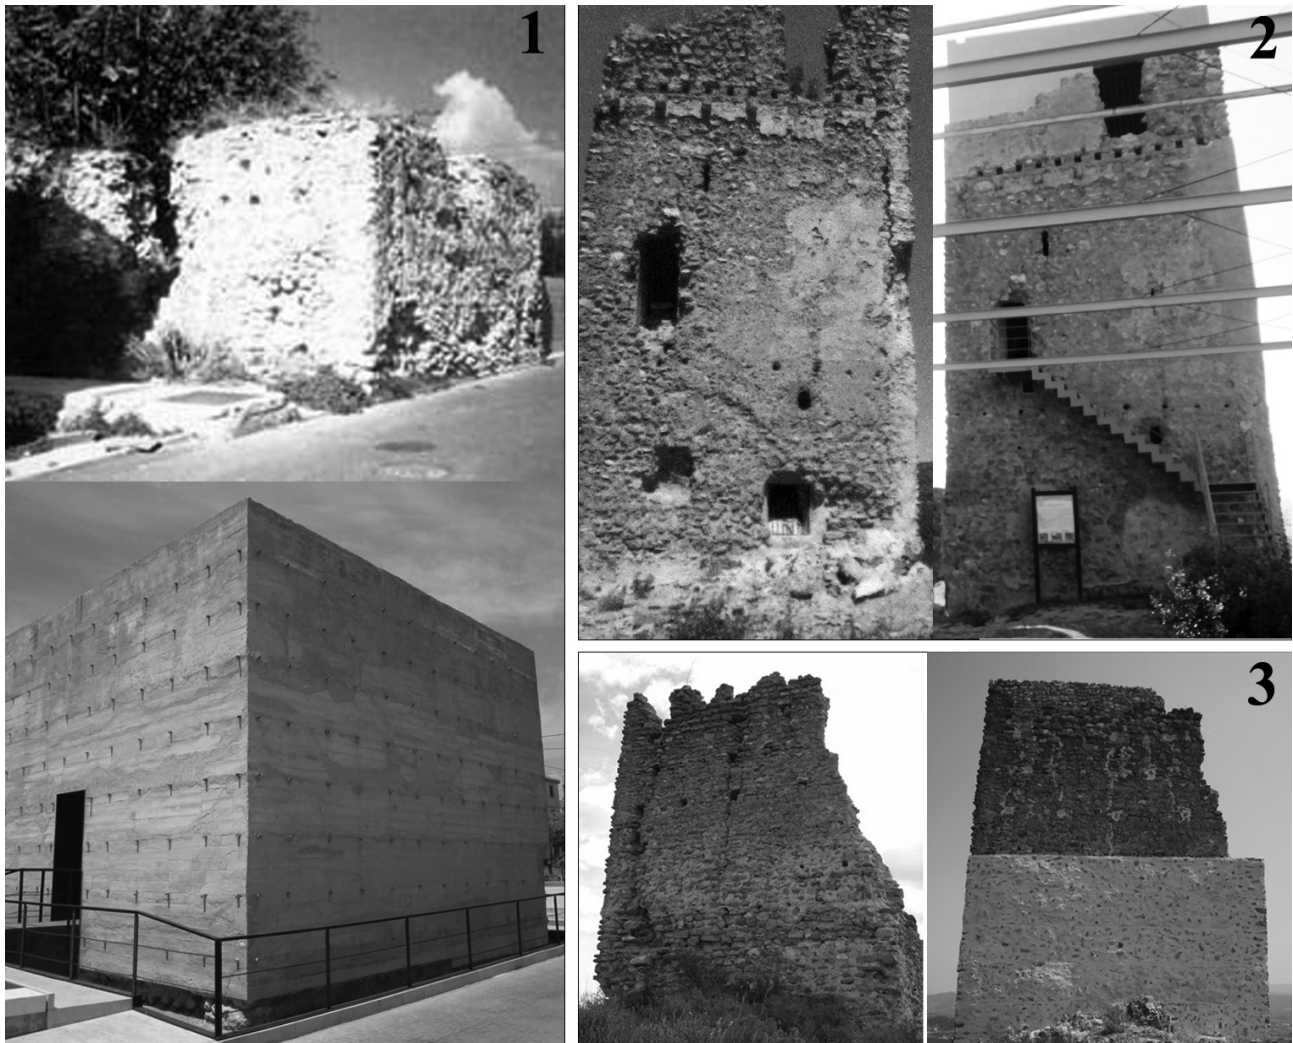
Figura 6. Imágenes del estado antes y después de las intervenciones llevadas a cabo en la Torre Atalaya (1), en el Castillo de Beselga (2) y en el Torreón de Turis (3).

Y es únicamente el caso del Castillo de Beselga donde la técnica, los materiales y la coloración son completamente diferentes de los originales ya que el hormigón armado, aligerado con Arlita F5 de la reconstrucción de la coronación destaca con respecto al resto de la fábrica.

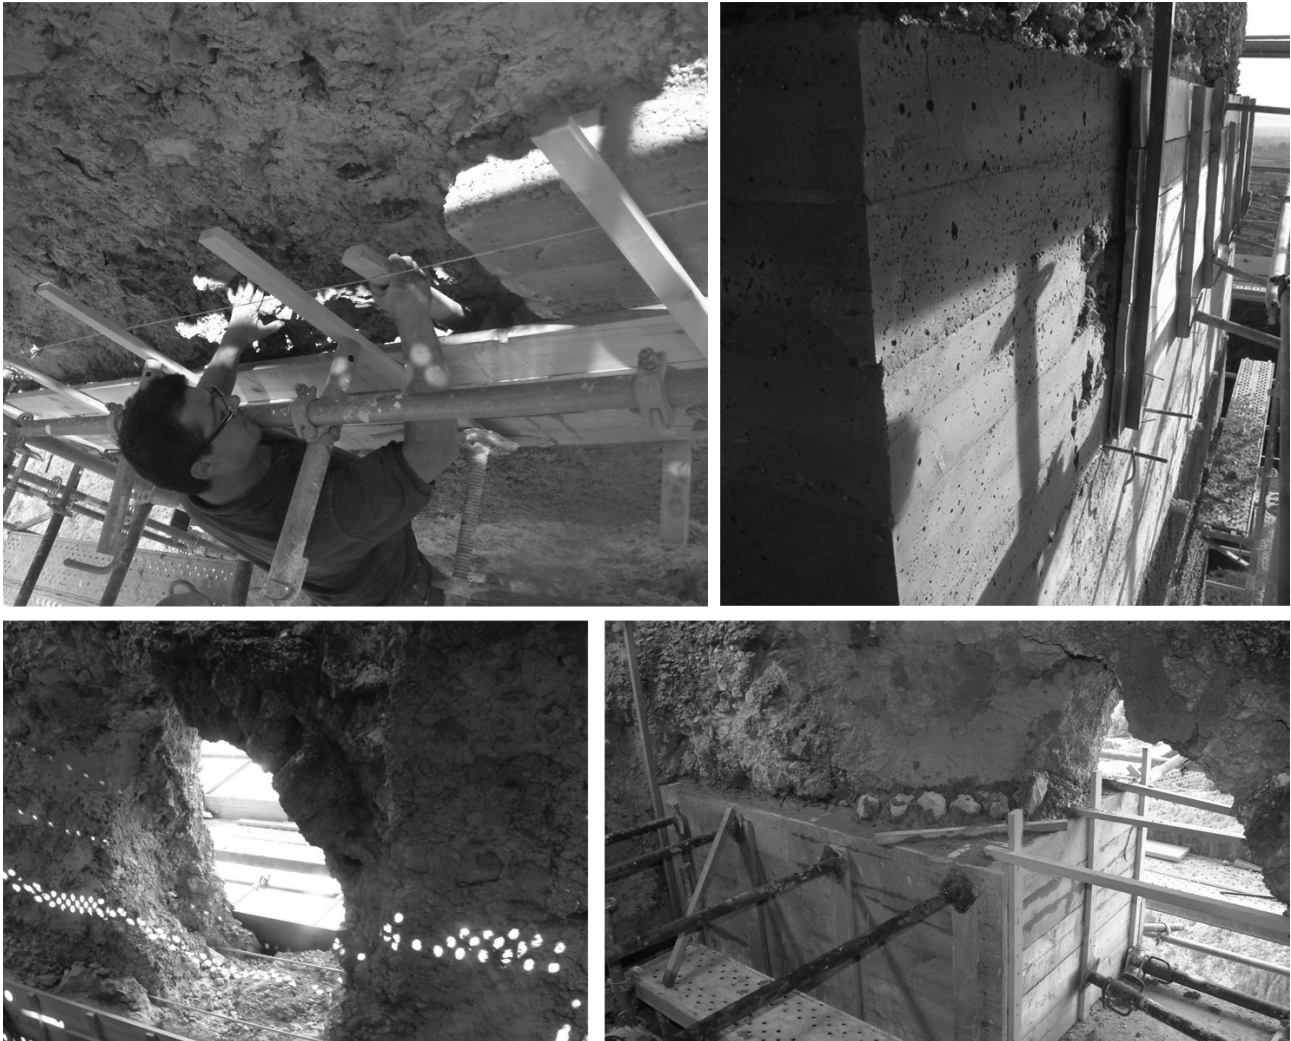
Figura 7. Imágenes de la utilización de la técnica del tapial para la reconstrucción de un muro en el Castillo de Carricola, encofrando a una sola cara y rellenando de tierra el espacio entre el muro antiguo y el encofrado. Las fotografías son reproducciones obtenidas en el Archivo correspondiente (Servicio de restauración de Bienes Culturales de la Diputación de Valencia).

Este es el caso del Castillo de Carricola, de la Torre Atalaya, de la Torre de Albal, de la fachada interior del Palau Vell de Llutxent, del Castillo de Cofrentes, de la Torre Vigía del Castell de Guadalest y del Castillo de Alaquás. Sin embargo, en esta ocasión para utilizar esta técnica sobre el muro ya existente se ha encofrado en una sola cara, rellenando de tierra, el espacio entre el muro antiguo y el encofrado, como se puede apreciar en las imágenes de la reconstrucción de la fábrica del Castillo de Carricola (Figura 7).

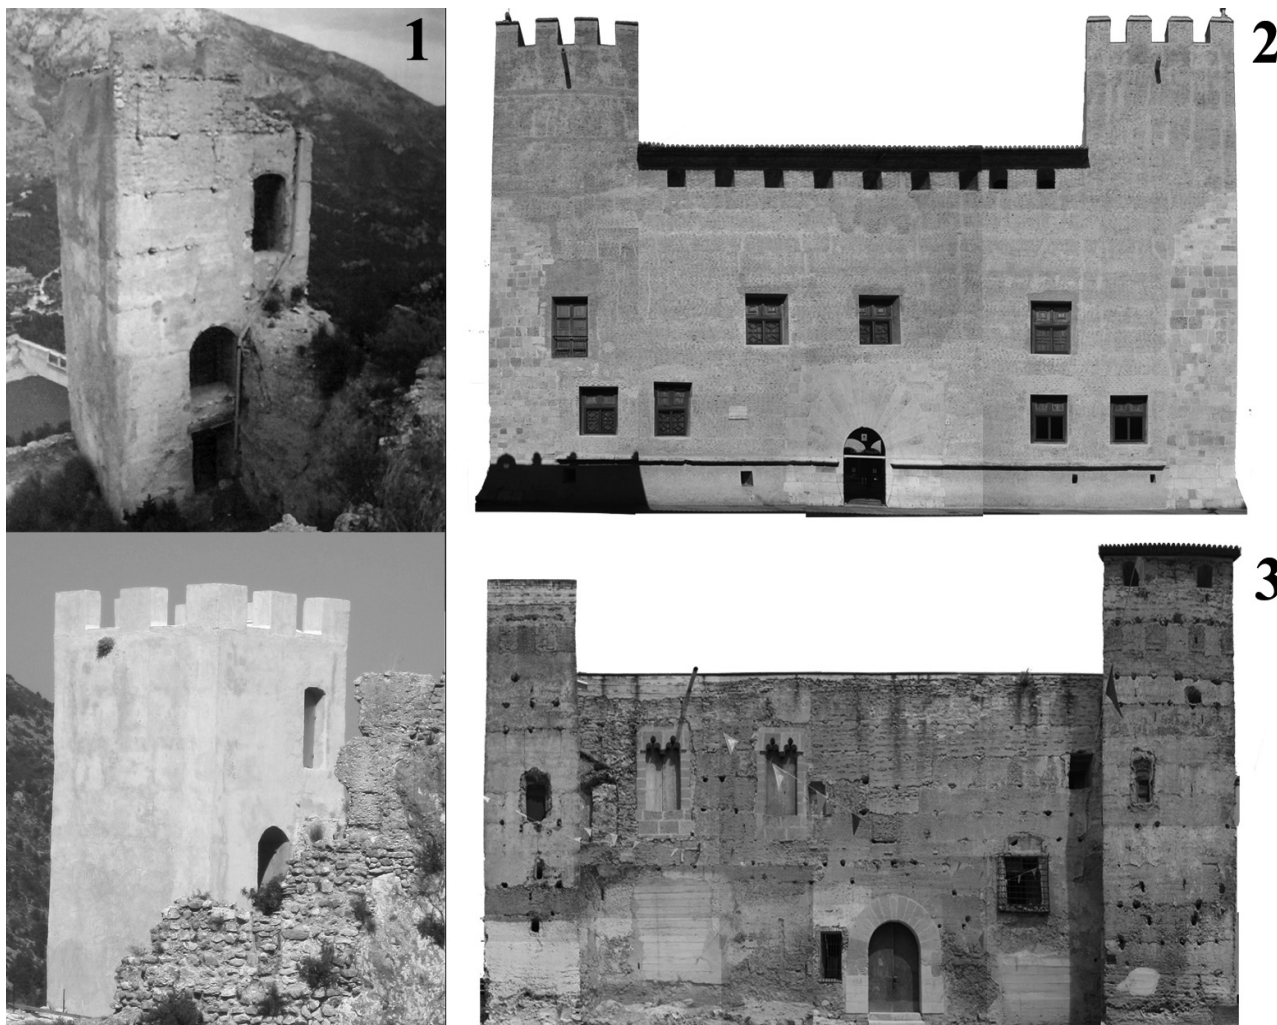
Figura 9: Fotos antes y después de la intervención en la Torre Vigia del Castell de Guadalest (1) y fotoplanos del Castillo de Alaquás (2) y del Palau Vell de Llutxent (3). La fotografía del estado antes de la intervención son reproducciones obtenidas en el Archivo correspondiente (Archivo de la Diputación de Alicante). Foto del estado actual y fotoplanos: Stefania Sanna.

*protección de la superficie* llevada a cabo en la Torre de Sot de Chera, el Castillo de Beselga y el Palau Vell de Llutxent (Figura 9, imagen 1).

Por el contrario, no ha sido posible evidenciar motivación alguna cuando se ha realizado la *reposición total de la superficie* ya que el hecho de ocultar por completo la superficie antigua va en contra de la conservación de la autenticidad material y de la consideración del edificio como documento histórico auténtico. Son casos evidentes aquellos en los que se ha recubierto la fábrica original con una capa de mortero de cemento blanco en la Torre Vigia del Castell de Guadalest; con una capa opaca de mortero en la Torre de Albal y

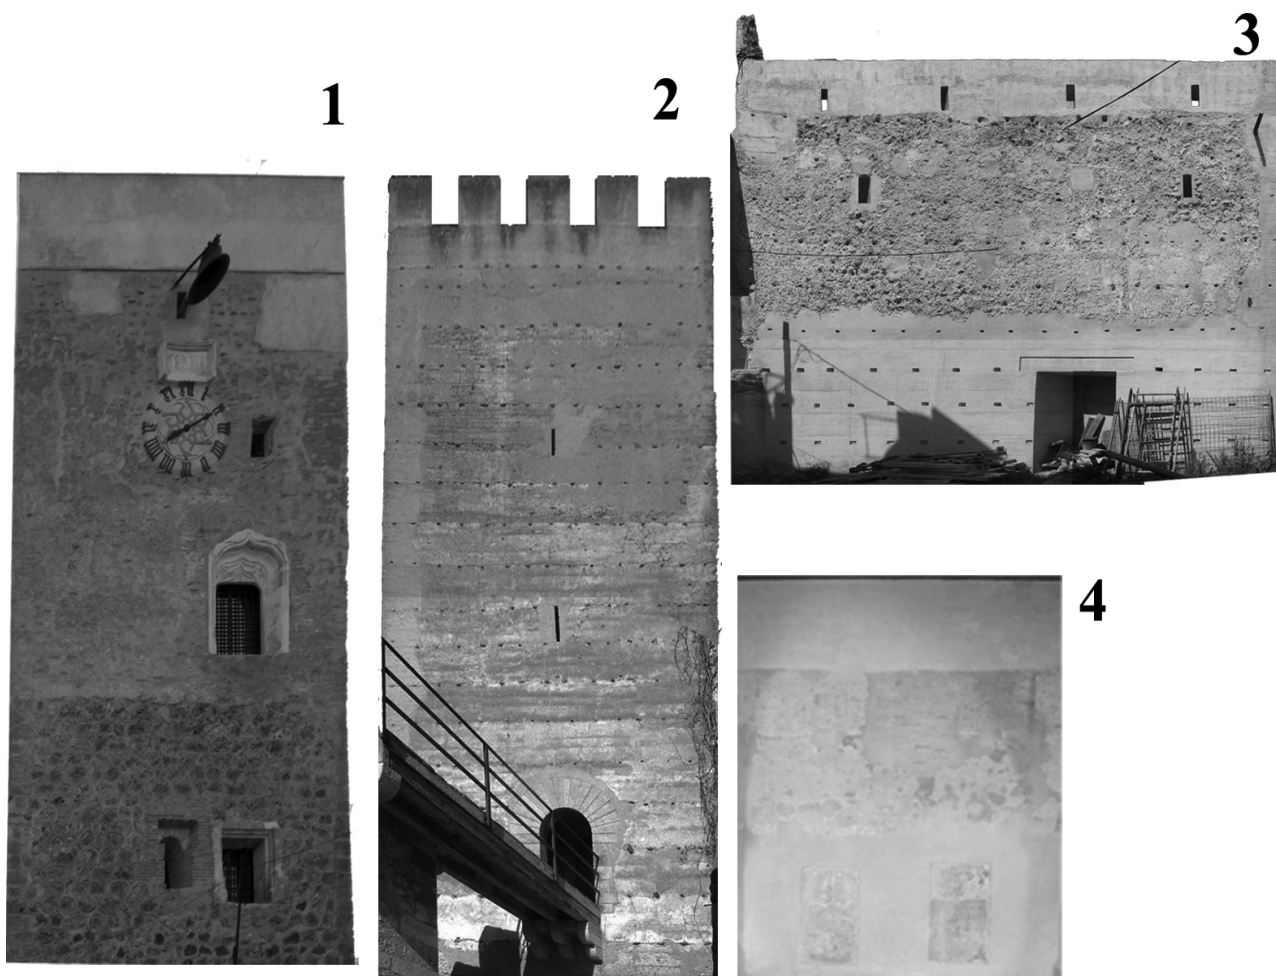
Además, como es posible observar en la Figura 10 hay casos en los que la reintegración de la superficie afecta sólo a las zonas más degradadas, como puede ser el caso del Castillo de Banyeres de Mariola (Figura 10, imagen 2) o la parte superior del Torreón de Turis, donde se aplica el acabado de manera puntual. De igual modo, hay casos en los cuales el acabado se aplica de forma generalizada en toda la superficie de los muros, sin distinguir entre superficie antigua y superficie nueva, como se puede apreciar en las intervenciones llevadas a cabo en el Palacio de Alaquás, en los paramentos interiores del Palau del'Ardiaca (Figura 10, imagen 4), en el Castillo de Cofrentes (Figura 10, imagen 1) y en la Torre de la Reina Mora.

Pero también hay casos en los cuales el acabado se aplica de modo diferente según sea una superficie nueva o una superficie antigua, como en el caso del Castillo de Alfarp (Figura 10, imagen 3) y del

Figura 10: Fotoplanos del Castillo de Cofrentes (1), de la Torre del Homenaje del Castillo de Banyeres de Mariola (2), del Castillo de Alfarp (3) y del paramento interior del Palau de l'Ardiaca (4). Fotos y fotoplanos de Stefania Sanna.
