La consolidación estructural en la restauración Las bóvedas de Villa Poiana de Palladio

Structural consolidation in restoration The vaults of Palladio's villa Poiana

Francesco Doglioni

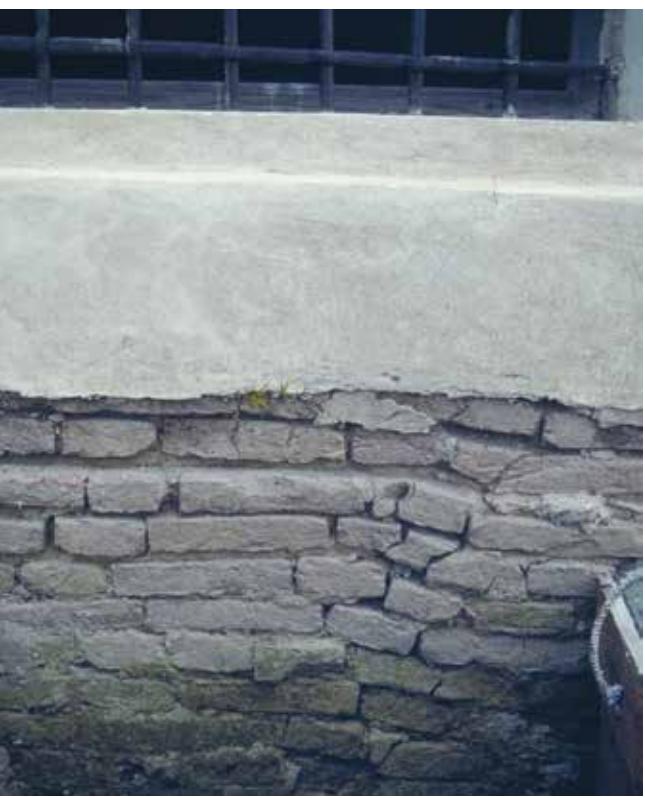
5

5. Lesiones y deformaciones del muro debidas al asentamiento macroscópico de la cimentación bajo la ventana de la bodega en la fachada este, junto a la esquina sureste. Esta y otras lesiones similares, solo reconocibles en parte sobre las superficies por la reparación de los enlucidos, han tenido un rol de catalizador y amplificador de patologías debidas al empuje de las bóvedas.

5. Lesions and deformations on the wall caused by the macroscopic subsidence of the foundations below the east façade cellar window, next to the southeast corner. This and other similar lesions, only partly visible on the surface due to repairs on the rendering, have acted as catalysts, worsening pathologies caused by the thrust of the vaults.

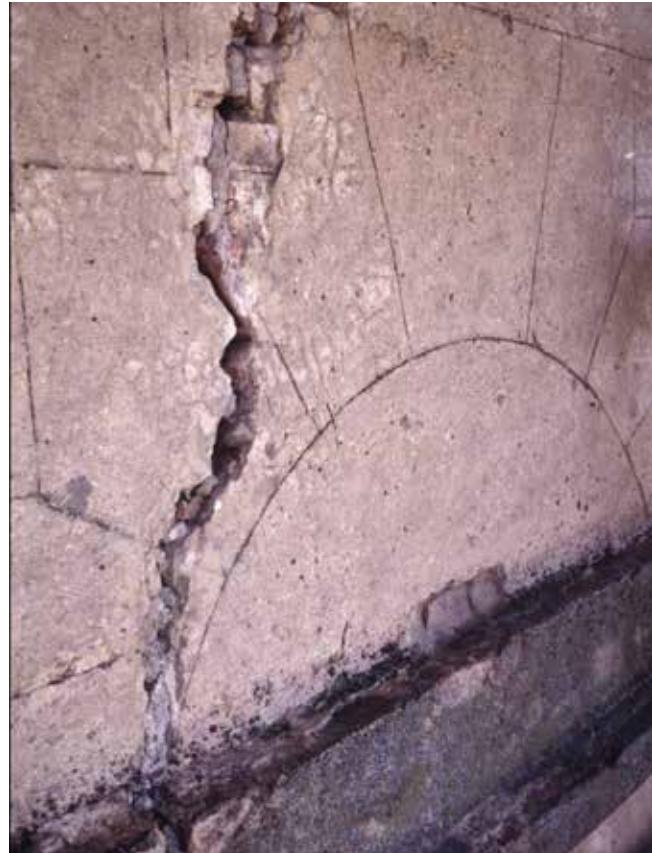
13

13. The major lesion of the northwest corner, revealed following the cleaning and restoration and coatings with 16th-century imitation reliefs.

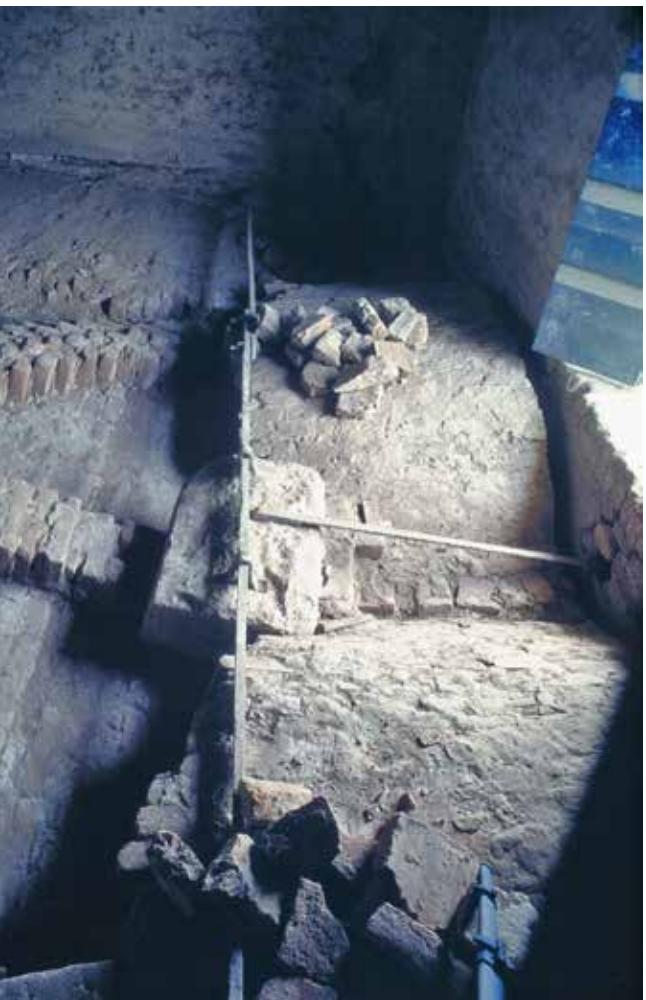
14

14. The 18th-century brace on the extrados of the vault on the northwest corner, anchored to the large ashlar from which the orthogonal brace attempts to counteract the thrust of the west façade, clearly observed in the separation of the vaults from the wall.

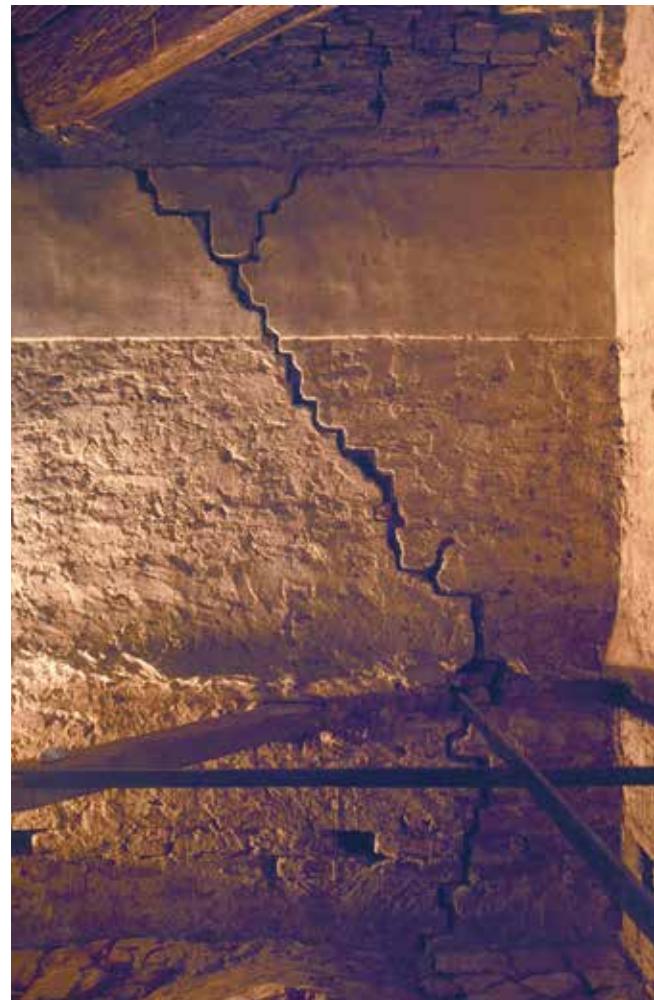
15

15. The major lesion on the southeast corner, towards the east, is due to the outwards movement of the façade due to the thrust of the cloister vault, and not – as might be assumed – to the rotation of the corner, supported by the ceiling beams and the 18th-century braces.

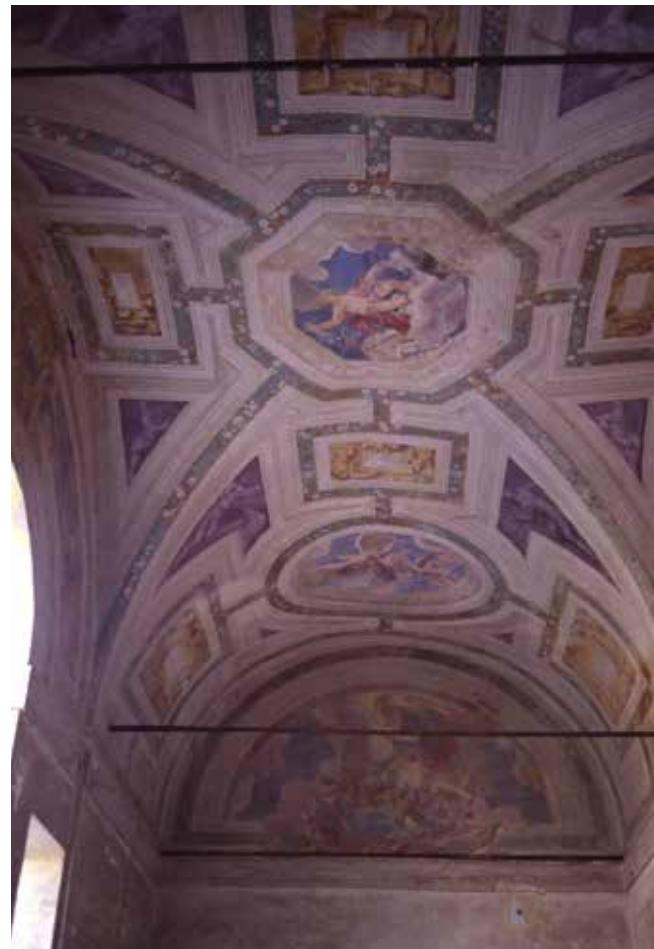
19

19. La bóveda de la logia una vez terminada la intervención estructural. Los tirantes del intradós se insertaron en el siglo XVIII para contrarrestar las patologías de la bóveda y el vuelco de la fachada.

19. Loggia vault following the structural intervention. The braces in the intrados were added in the 18th century to counter the pathologies of the vault and the outward thrust of the façade.

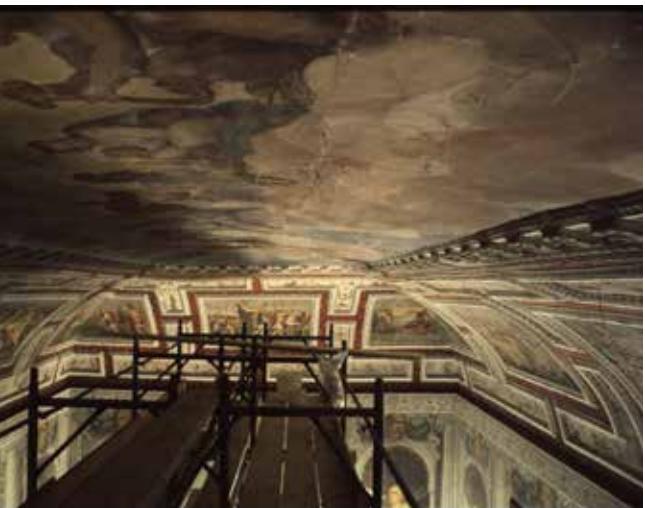
20

20. Vault with frescoes in the Hall of Emperors. A central lesion slightly in the direction of the south wall can be seen.

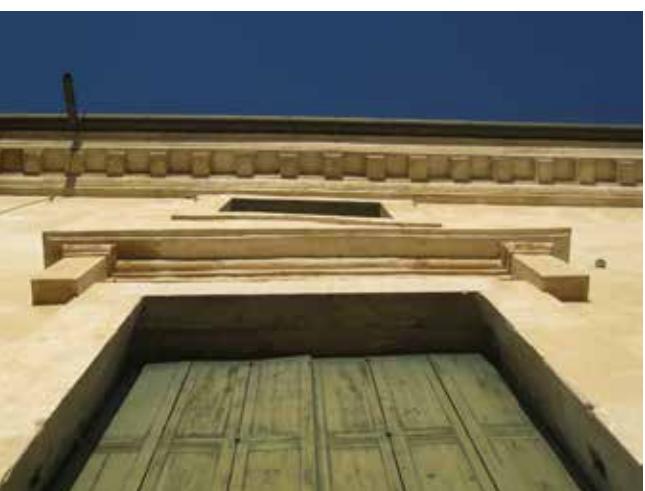
21

21. Entreviendo desde abajo hacia arriba las cornisas de la fachada sur se perciben las deformaciones causadas por la bóveda de la Sala de los Emperadores, cuyo empuje es mayor en la zona central, a derecha de la foto.

21. Observing the cornices of the south façade from below it is possible to see the deformations caused by the vault in the Hall of Emperors, which has greater thrust in the central area on the right-hand side of the photograph.

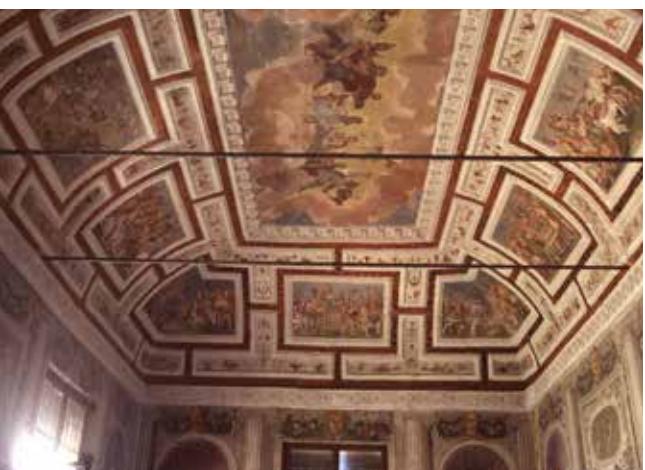
24

24. Vault in the Hall of Emperors, with the braces inserted in the intrados during the intervention. Unfortunately, this intervention was unavoidable, given the worsening pathologies in the south longitudinal wall.

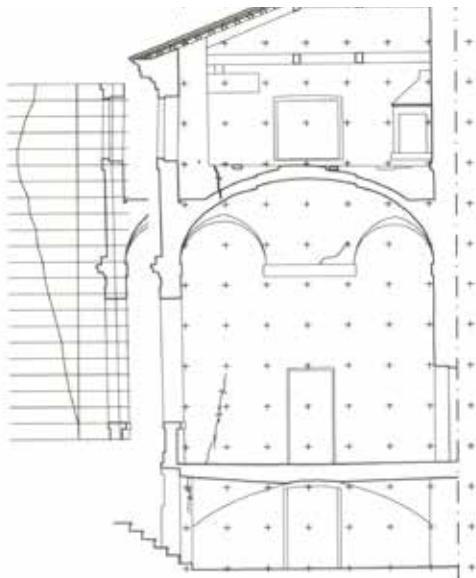
25

25. Levantamiento del cuadro fisurativo y deformativo (1997). La sección norte-sur atraviesa la sala cuadrada a sureste. La deformación hacia el sur viene acentuada por el empuje de la bóveda contigua de la Sala de los Emperadores. A destacar cómo la lectura enfatizada de la deformación (a izquierda del dibujo) pone en evidencia la deformación causada por el empuje de la bóveda y la acción contrarrestante desempeñada por la estructura de la cubierta, que retienen al muro por la parte superior.
