Restauración de edificios preindustriales en Ademuz (Valencia)*

Fernando Vegas y Camilla Mileto**

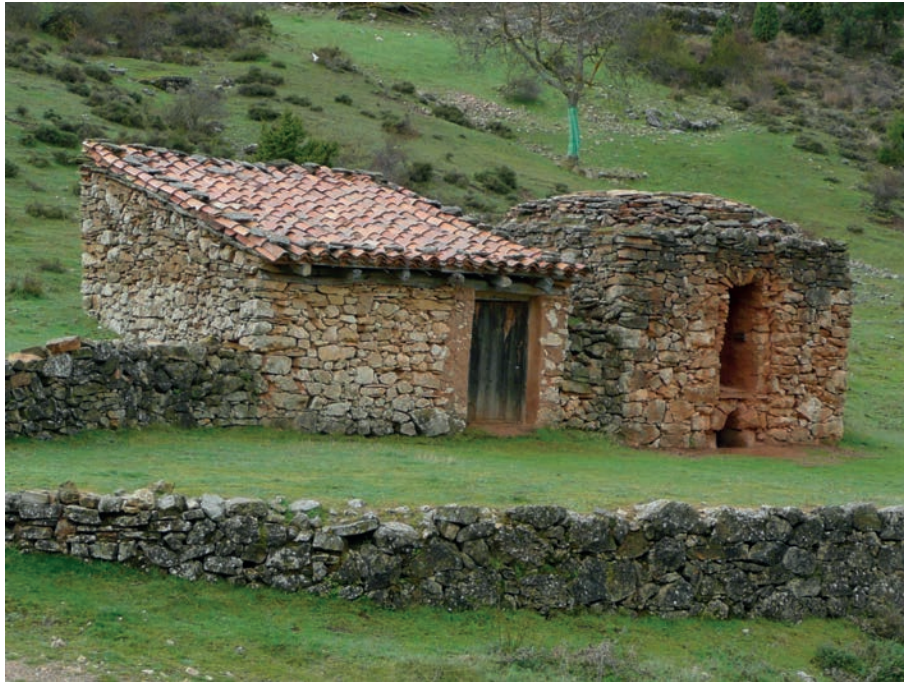
La tejería de la aldea de Sesga y su almacén, después de la restauración (Vegas & Mileto)

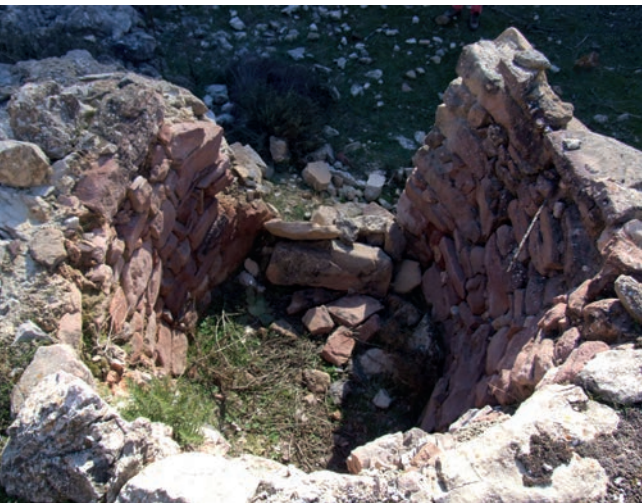
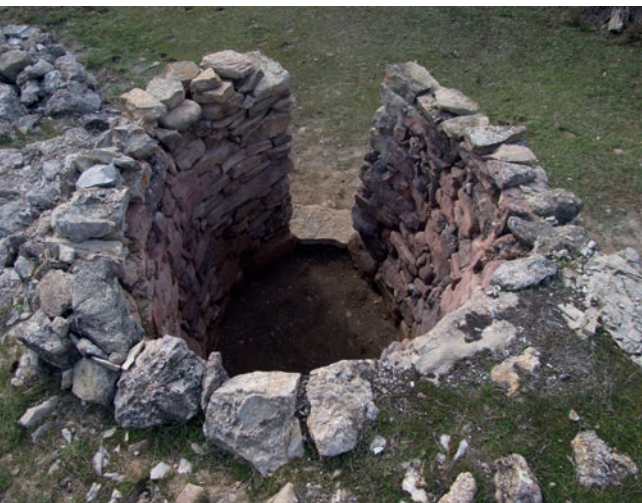
1a y b. Vista aérea de uno de los hornos de yeso de la aldea de Sesga antes y después de la restauración (Vegas & Mileto) 2a, b y c. El interior de la tejería de Sesga en su estado previo a la restauración, durante el proceso de recuperación del abombamiento y con su apuntalamiento definitivo (Vegas & Mileto)

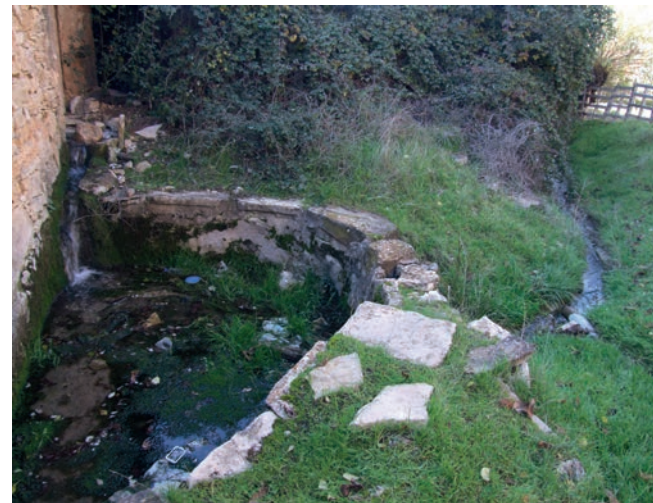
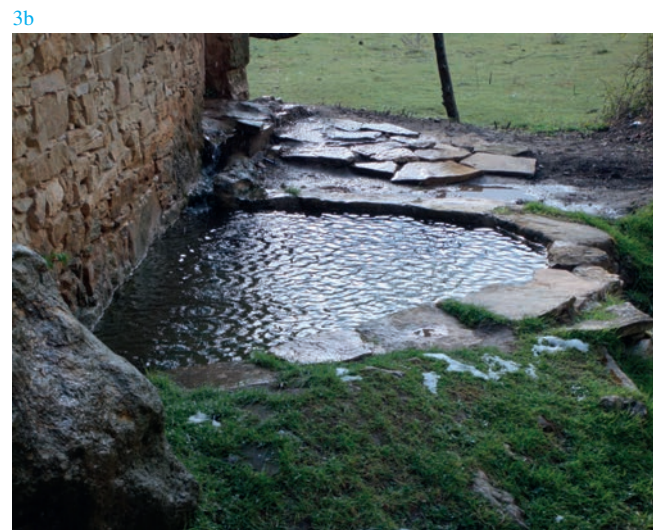
3a y b. Vista del lagar antes y después de la restauración (Vegas & Mileto)

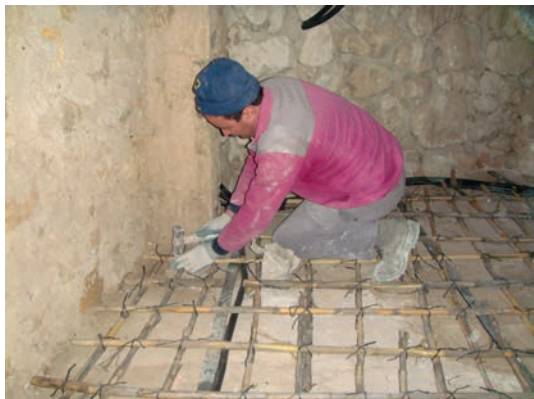
4

4. Proceso de elaboración de una capa de compresión de yeso armada con mallazo anudado de cañizo en la bodega-lagar del Tío Maroto en Ademuz. Se puede observar la presencia de los tirantes de pletina y los macarrones eléctricos (Vegas & Mileto)

Por el contrario, el yeso, material omnipresente incluso en la estructura de la arquitectura local, pesa tres veces menos que el hormigón habitual con resultados netos similares de refuerzo estructural y es perfectamente compatible con el yeso histórico y con la madera por tener el mismo grado de higroscopicidad, transpirabilidad y módulo de elasticidad. El mallazo electrosoldado de la capa de compresión de hormigón requerido por razones constructivas para evitar fisuras por retracción y por razones estructurales para absorber cargas de punzonamiento, solo sería necesario para la segunda función, dado el carácter ligeramente expansivo del yeso durante el fraguado. En cualquier caso, dada la incompatibilidad del hierro con el yeso, se concibió un armado vegetal en forma de un mallazo anudado de cañizo⁸. El cañizo (*Arundo donax L.*), también denominado en otros contextos acero vegetal, no solo es un material disponible y abundante en la localidad, sino que tiene unas extraordinarias prestaciones estructurales y como cualquier otro vegetal, es perfectamente compatible con el yeso.

Previamente al vertido y alisado del yeso de la capa de compresión, se dispuso el mallazo anudado de cañizo atornillado al lomo superior de las viguetas para que sirviera simultáneamente de conector, se distribuyeron todos los maca-

rrones eléctricos necesarios hasta la ubicación exacta de los puntos de luz de la planta inferior y hasta las verticales de cambio de planta, y se colocaron tirantes en forma de pletinas ancladas en el muro de fachada y atornillados a las viguetas de madera paralelas al mismo. Para evitar reacciones indeseadas con el yeso, se emplearon tornillos zincados y se pincelaron las pletinas con una resina protectora.

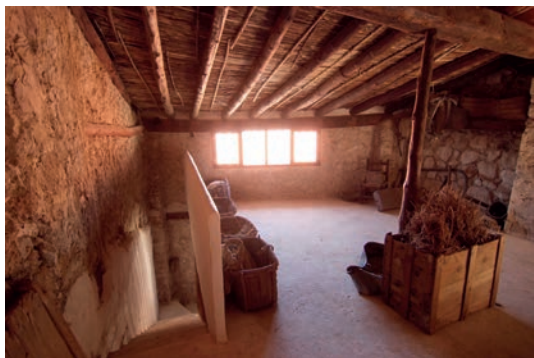
5

5. Vista de la bodega-lagar del Tío Maroto, una vez restaurada (Vegas & Mileto)

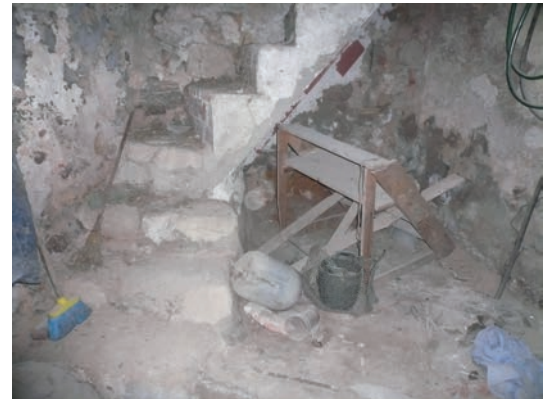
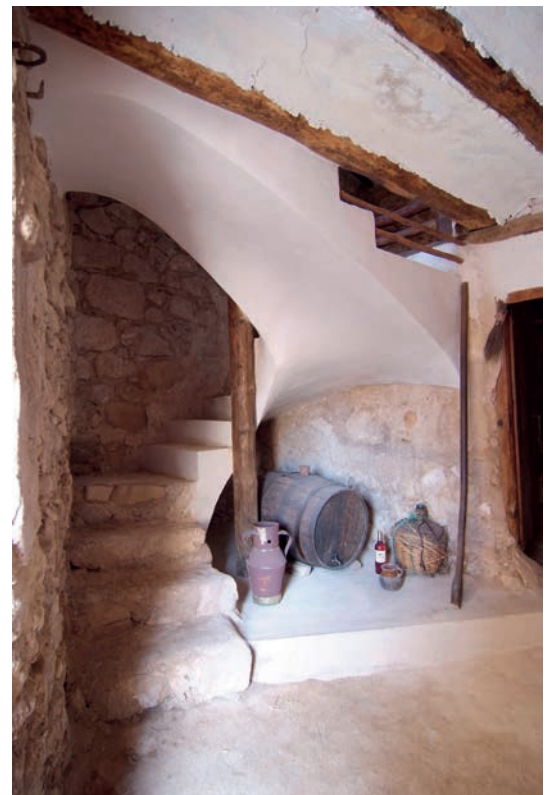
6a y b. La escalera de la bodega-lagar del Tío Maroto, en su estado previo con viguetas prefabricadas de hormigón y en su estado posterior a la restauración (Vegas & Mileto)

Además, se construyeron dos escaleras para permitir el paso fluido entre plantas: la escalera de planta baja a planta primera, que sustituía a la escalera de viguetas prefabricadas de hormigón, donde se empleó una bóveda tabicada en espiral para permitir un desembarco sobre la planta y no sobre el vacío del lagar; y la antes inexistente escalera de planta primera a planta segunda, lineal sobre viguetas de madera, que ocupó un revoltón vaciado junto al muro lateral. Los parches de mortero de cemento fueron eliminados y el nuevo rejuntado selectivo con mortero de cal en las faltas de la fábrica se realizó de manera convexa, sin recalcar la pasta con el paletín entre las piedras, para evitar que perdiera naturalidad. Por último, la iluminación se dispuso con focos relativamente ocultos que aportaran luz al espacio sin ostentar su presencia, conectados con un sistema de alimentación independiente ubicado en el cuadro eléctrico, en un muro exterior del edificio, oculto tras un postigo de madera, para que sirvieran simultáneamente de luces de emergencia. Terminada la restauración del edificio, se volvieron a colocar todas las herramientas y mobiliario encontrado en la misma posición que se habían encontrado cuando se entró en el edificio, evitando en todo momento caer en una ubicación excesivamente museística.

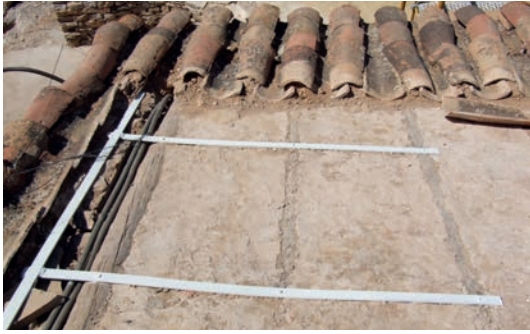
7

7. Tirantes de contención de la fachada frontal del horno-escuela-barbería de Sesga. Se observa también el paso de macrones eléctricos previo al retejado (Vegas & Mileto)

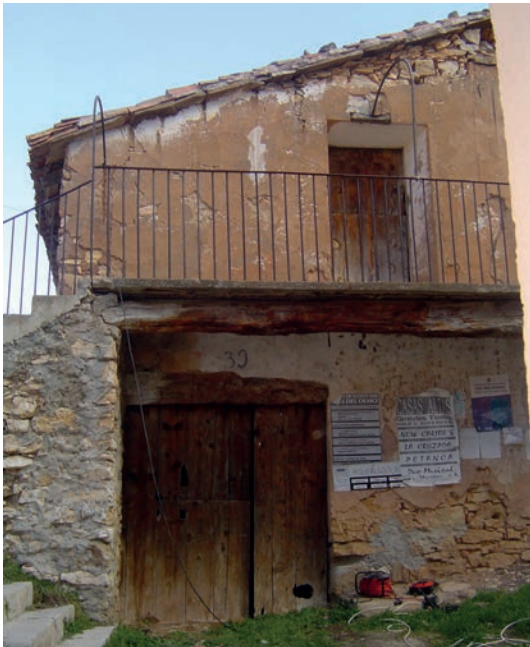
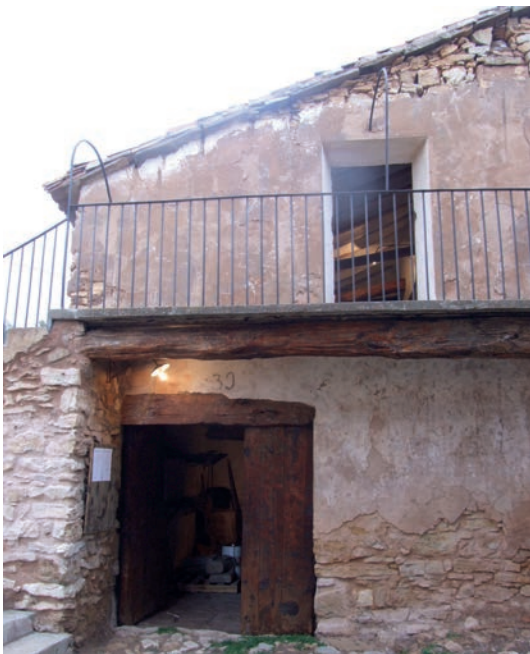
8a y b. Vista parcial de la fachada del horno-escuela-barbería, antes y después de la restauración, que previó la eliminación de la cartelería casual y sus pegotes de pegamento para concentrarla ordenada sobre un tablero lateral, el picado de parches de mortero de cemento, el resarcido de las lagunas de los enlucidos y la consolidación y sellado de los mismos, el tratamiento de la madera con aceite de linaza y de la cerrajería con taninos, la reparación del enmorrillado y la incorporación de la iluminación (Vegas & Mileto)

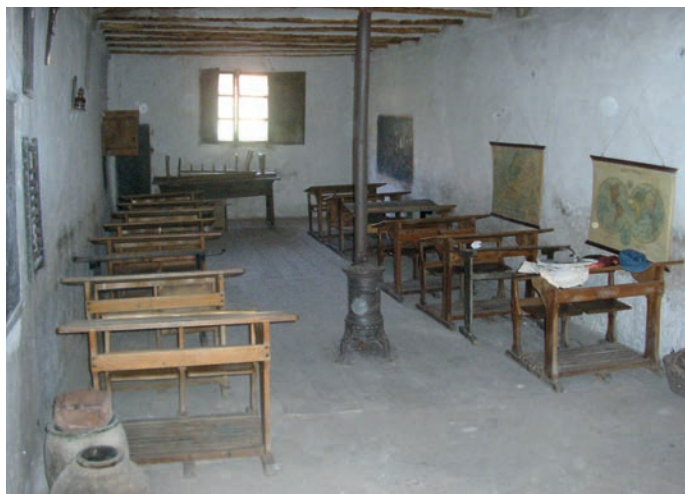
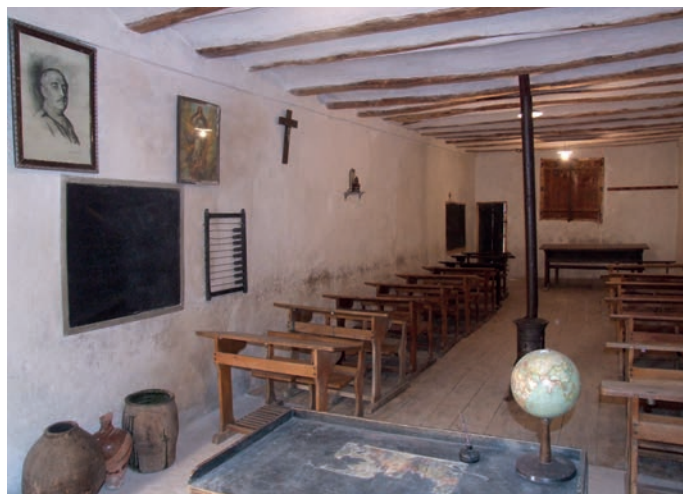
Por último, una vez resueltas las infiltraciones que habían desconchado el interior de la barbería y la parte superior de la escuela se imponía el pintado o encalado en blanco de las partes afectadas. Pero, en particular en la escuela, la aplicación generalizada de una pintura blanca a la cal habría arruinado la sensación de humanidad de la misma, puesto que con el tiempo las pequeñas manos de los niños habían creado un zócalo natural en forma de mancha conti-

9a y b. Vista interna de la escuela, antes y después de la restauración (Vegas & Mileto)

nua en el enlucido a la altura de los pupitres. Por este motivo, la pintura a la cal se diluyó desde la parte superior hacia este zócalo natural, sin llegar a cubrirlo, en modo de devolver el decoro a las partes degradadas pero respetar la pátina derivada del uso, que poseía el poder de evocar del espacio vivido de manera natural, el objetivo principal que nos habíamos marcado en la restauración de este conjunto de edificios. 🏠

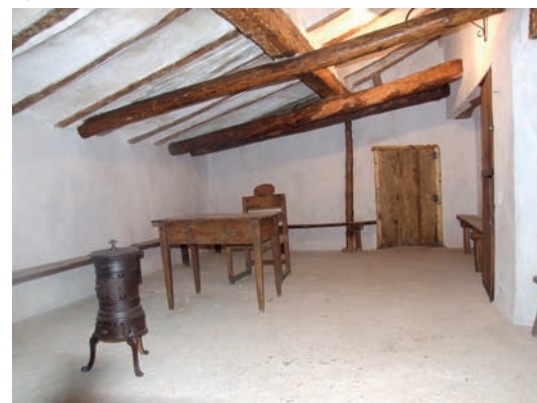
10

10. Vista de la barbería tras la restauración (Vegas & Mileto)
