Diagnóstico estructural de estructuras de madera históricas: La sala diplomática del Palacio Real de Nápoles**

Donato Calicchio, Mauro Bernabei, Michele Brunetti, Alan Crivellaro, Nicola Macchioni y Claudio Pollini*

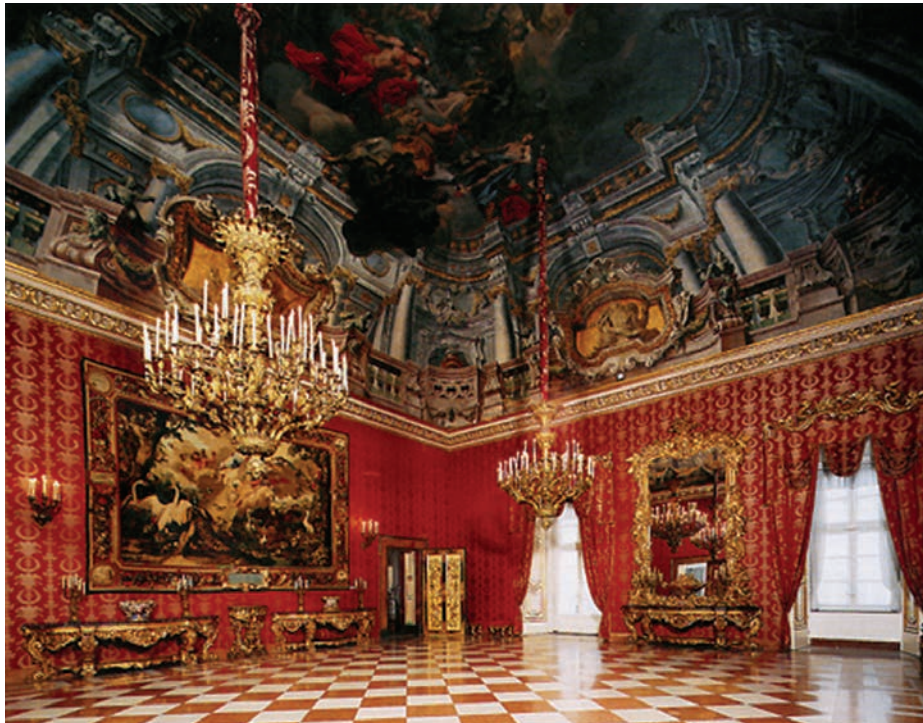
1. La Sala Diplomática antes de las obras de restauración.

XIV. Las dimensiones de la sala son 16,60 x 14,20 metros con una altura de 12,00 m. Hace unos años la bóveda de la sala fue inspeccionada debido a la presencia de varias deformaciones visibles en su superficie. Estas deformaciones y grietas se atribuyeron a la sobrecarga generada por los apartamentos construidos en el siglo XIX que modificaron el esquema estructural original, causando una excesiva flexión en la estructura de madera que sostiene la bóveda (fig. 2). En concreto, se construyeron tres apartamentos dúplex con una superficie de 250 m², con sus baños e instalaciones respectivas de aprovisionamiento y evacuación de aguas. Más adelante, se comprobará hasta qué punto esta situación contribuyó de manera relevante a la degradación de los elementos de madera.

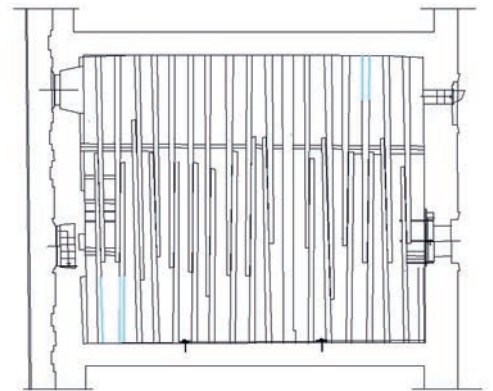
8

8. En azul, las vigas atacadas por insectos.

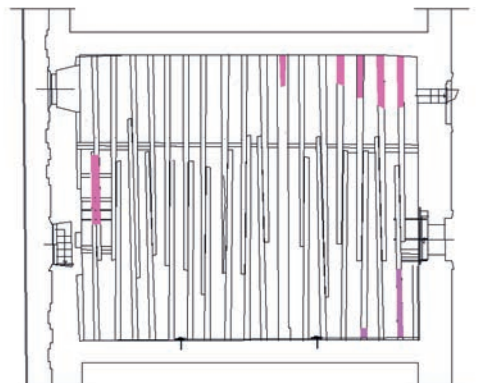
10

En las zonas de las vigas que se hallaban directamente debajo de las cocinas y los baños de los antiguos apartamentos se descubrieron ataques menos graves, pero todavía activos. Las infiltraciones de agua fueron absorbidas por la madera de modo que el ataque de hongos pudo comenzar. Sin embargo, la madera de castaño es bastante resistente, por lo que en la mayoría de los casos el ataque afectó sólo parcialmente la superficie de los elementos, sin causar una importante reducción de la resistencia mecánica. El contenido de humedad registrado en algunas cabezas de las vigas apoyadas en el muro occidental fue bastante alto debido a la presencia de un baño en la cara opuesta del muro. El problema debía resolverse a fin de evitar un futuro ataque de hongos sobre esos elementos (fig. 10).

10. En rosa, las vigas atacadas por hongos. A la izquierda, corresponden a la lluvia que cayó desde el techo, a la derecha, en la parte superior, corresponden con la cocina de los apartamentos y abajo con el baño.

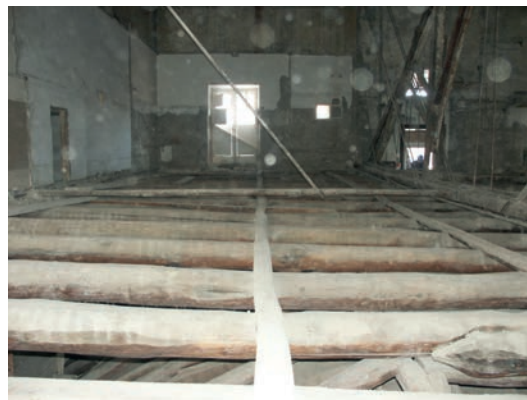
El conjunto de la estructura sufría una elevada deformación en la zona central de las jácenas debida tanto a la sobrecarga de los apartamentos como a la falta de apoyo de la cercha central.

La consecuencia fue una importante deformación de la parte central del sistema de jácenas (fig. 11), donde el esfuerzo de flexión es mayor. Esta deformación se vio agravada también por la pobre conexión con clavos de forja de los dos elementos que componen cada jácena. Por tanto, el mayor problema para la restauración del forjado consistió en la recuperación de esa deformación con el fin de devolver la horizontalidad al sistema de jácenas.

11. El elemento horizontal en el fondo brinda una idea de la deformación del conjunto de jácenas en primer plano.
