El campanario dei Frari en Venecia: conocimiento y restauración

Ilaria Cavaggioni, Alberto Lionello y Angela Squassina*

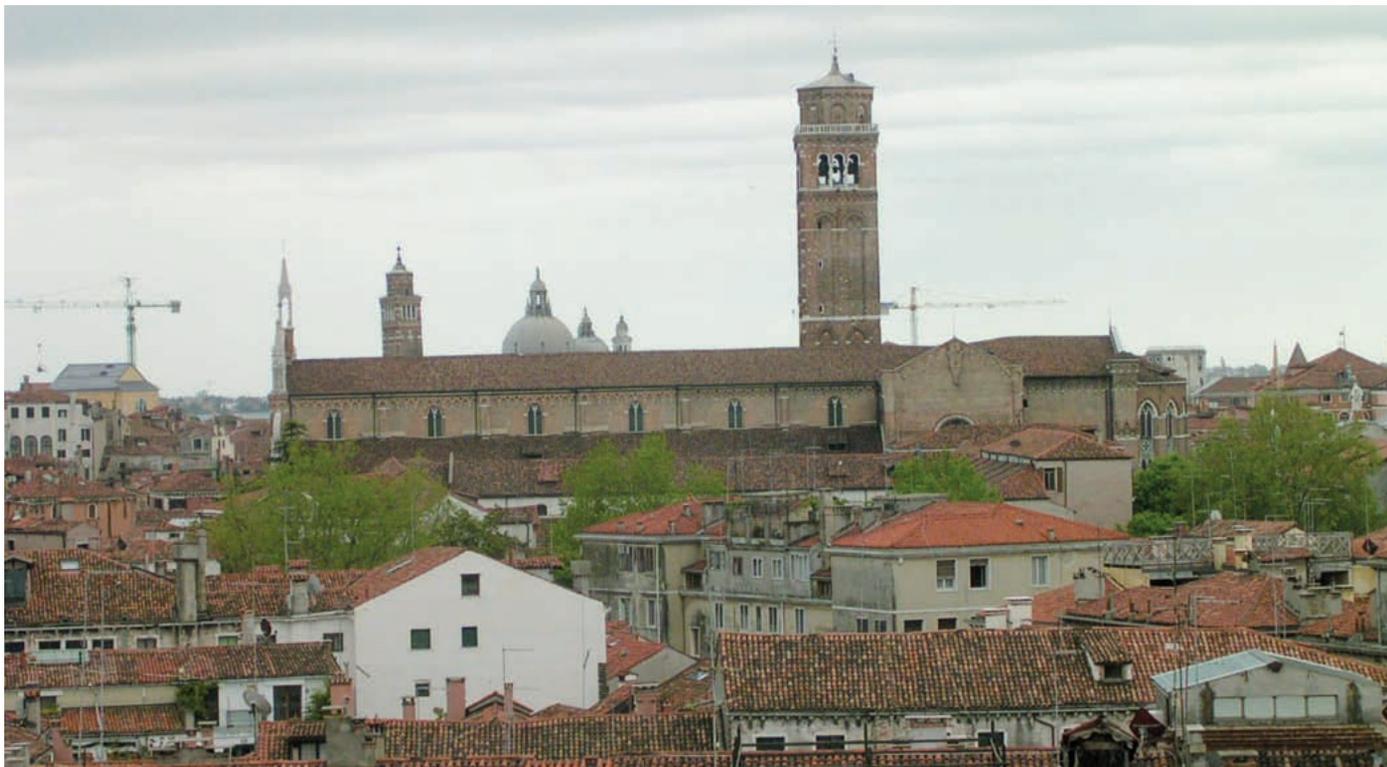
1. La Basilica y el campanario de Santa María Gloriosa dei Frari y en el fondo el campanario de Santo Stefano (I. Cavaggioni)

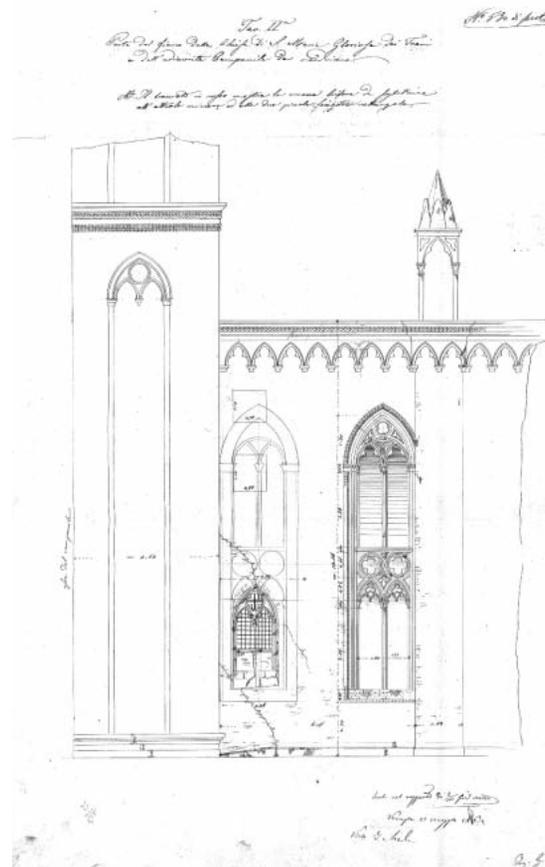
4

3. Las bóvedas de la capilla de San Pedro (archivo Soprintendenza BAPPSAE di Venezia e Laguna)
4. Levantamiento del 21 de mayo de 1862 en el cual se identificó el asentamiento del muro meridional de la capilla de San Pedro arrastrado por el asentamiento del gran cuerpo del campanario

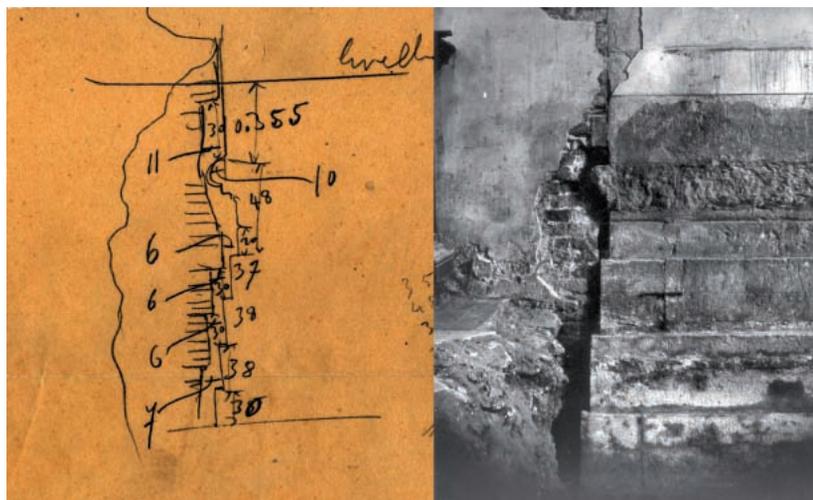
5

5. Levantamiento y documentación fotográfica de la junta entre el campanario, a la derecha, y el muro de la basílica, a izquierda (1904); se percibe el asentamiento diferencial estimado en 35 cm (archivo Soprintendenza BAPPSAE di Venezia e Laguna)

El cedimiento de la cimentación del campanario, con un descenso diferencial con respecto de la iglesia recogido a principios del siglo XX de cerca 30 centímetros, y la consiguiente inclinación hacia el sur que, en 1904, medía 76,5 centímetros sobre una altura de 42,5 metros, habían provocado grandes daños tanto en la capilla de San Pedro como en las bóvedas de la nave izquierda de la iglesia haciendo necesarias intervenciones de consolidación de los muros y de la cimentación (fig. 5).

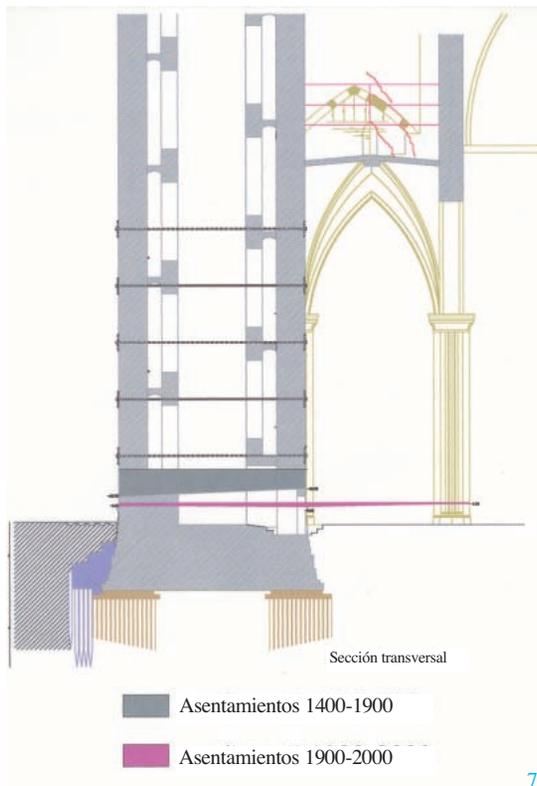
7

En el año 2000, el análisis de los asientos relativos entre el campanario y la basílica acaecidos desde su construcción hasta 1902 y de 1904 hasta nuestros días (fig. 7) desvelaba que la intervención de consolidación, además de modificar el sentido de la inclinación de la parte alta de la torre, había vinculado en manera considerable la estructura del campanario con la basílica y la capilla de San Pedro mediante los sistemas de encadenado puestos en obra. En consecuencia, parte de las cargas del campanario se transferían a las cimentaciones adyacentes disminuyendo la entidad de los asientos pero involucrando en su descenso también a parte de la basílica.

7. Sección transversal del campanario y la iglesia. Comparación de los asentamientos tenidos lugar antes y después de la intervención de consolidación de 1904. Se percibe, al contrario de lo que había sucedido previamente, que los asentamientos mayores del campanario se verificaron en el lado interior hacia la iglesia (I. Cavaggioni; A. Lionello)

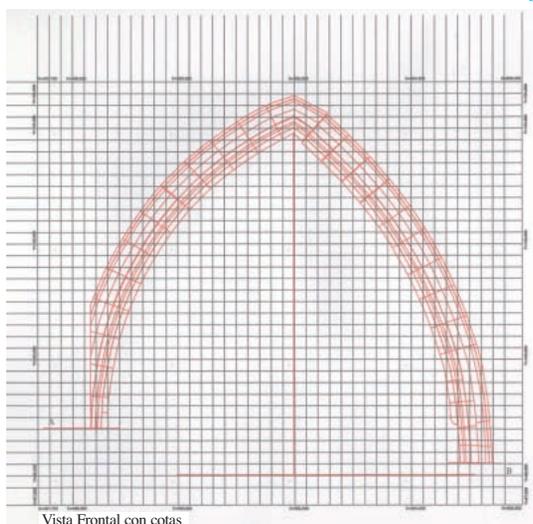
8

Después de cerca de un año de monitorización mediante una nivelación de alta precisión, se ha descubierto que el campanario descendía más que la estructura de la basílica y que este asiento no era uniforme, sino que era mayor en el ángulo interno hacia el ábside (1,3 milímetros). A partir de la información y los resultados obtenidos se estimó que los asientos, las deformaciones, las lesiones y el incremento de las solicitaciones en algunos puntos de los elementos estructurales, en especial en el machón de la esquina, no se podían afrontar con intervenciones de reparación sino que se debía intentar la eliminación de las causas desde su raíz (fig. 8).

8. Levantamiento del arco deformado entre la nave lateral izquierda y el transepto (F.O.A.R.T.)

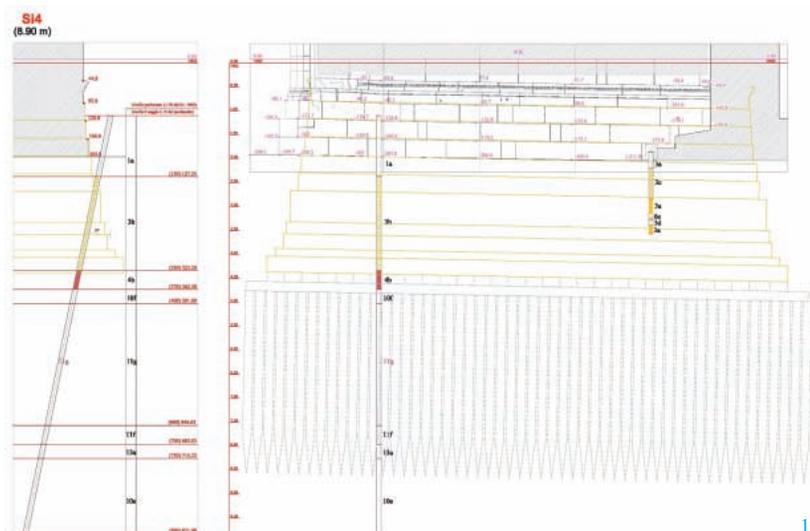
10

La comparación de la configuración hipotética extraída de las fuentes documentales con el resultado de las campañas geognósticas ha llevado a la confección de una sección constructiva de referencia que ha permitido verificar los datos de manera cruzada y confirmar tanto su geometría y dimensión como los materiales empleados (gradas en piedra de Istria hasta una profundidad de cerca de tres metros, entablado en madera y pilotaje lígneo hasta una profundidad de seis metros) (fig. 10). Se ha podido confirmar también la compleja reconstrucción histórica del sistema de consolidación documentada a principios del siglo XX. De esta comparación se deduce igualmente una diferencia material entre la cimentación de la torre y la capilla de San Pedro, que se caracteriza por el empleo de un tipo de piedra diferente, arenisca y piedra blanca de peor calidad.

10. Esquema reconstructivo de la masa de cimentación con sus dimensiones y la sucesión de los materiales identificados a través de ensayos geognósticos

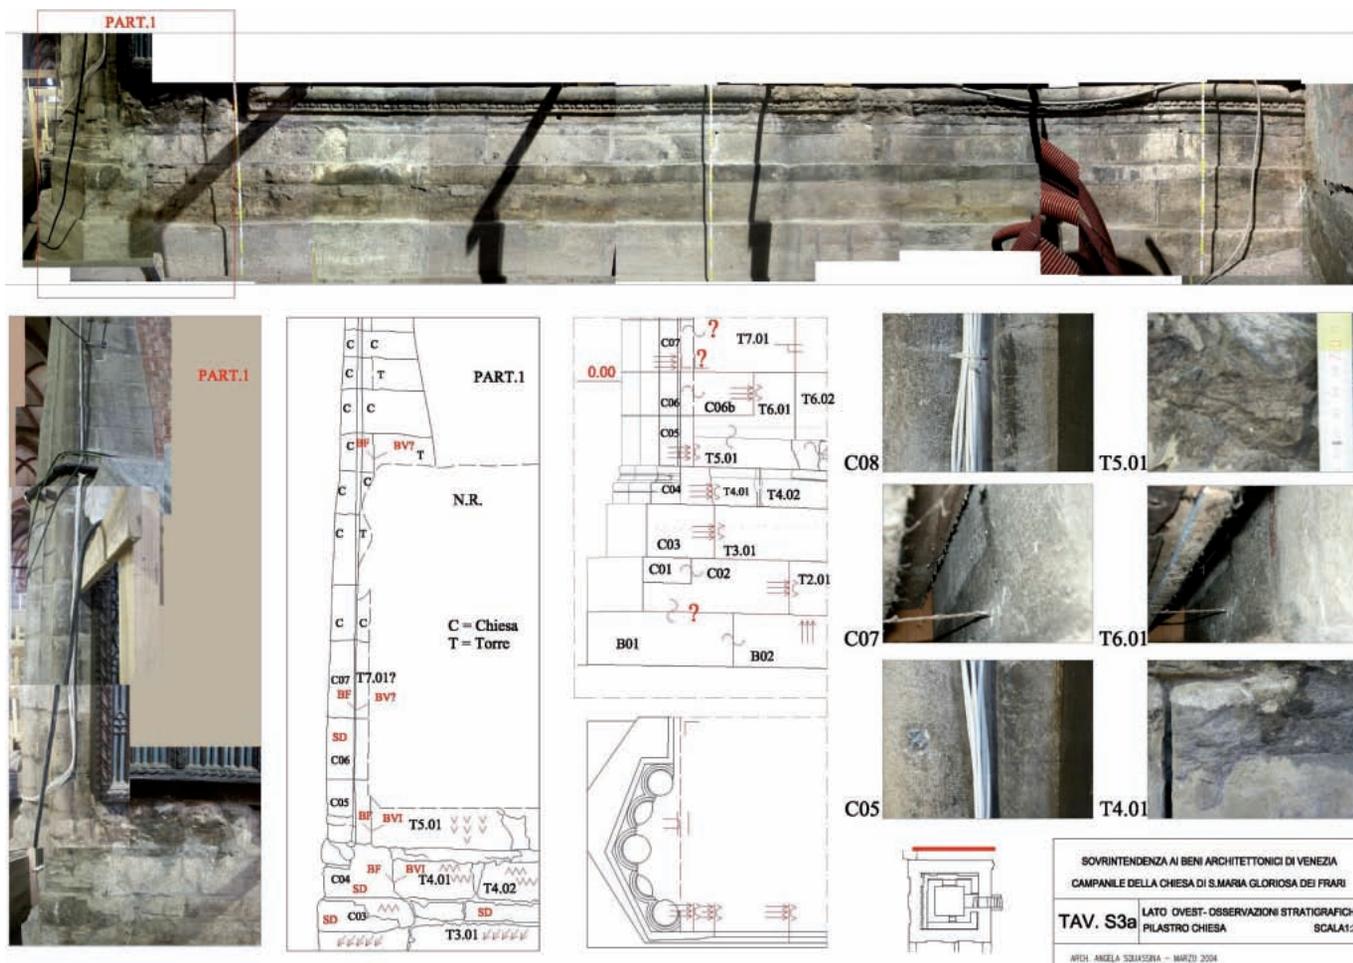
12

La creación de la basílica provocó la elevación del nivel de pavimento visible y su acostamiento⁴ a la esquina noroeste, donde se encuentra un pilar formado por un haz de columnillas que pertenece a la iglesia. La observación del borde permite afirmar que las piezas de la esquina de la torre por encima del plano del pavimento se mordieron para permitir la traba con el pilar de la iglesia; por el contrario, las piezas bajo el pavimento se insertaron sin rotura, eliminando los dos sillares de la esquina de la torre y adaptando las dimensiones del plinto a la perforación practicada para su colocación. La forma de los sillares extraídos explicaría así la asimetría del plinto del pilar. En el lado oeste, el nexo estratigráfico entre el pilar de la iglesia y la esquina de la torre posee otro tipo de traba, formada por la alternancia de los sillares del pilar insertados previa extracción de los correspondientes a la torre o mediante roturas localizadas en la esquina del campanario, a fin de favorecer la traba de los dos muros estratificados (fig. 12).

12. Lectura estratigráfica de la esquina noroeste, donde el pilar de la iglesia se adosa a la esquina de la torre campanario
13. La estratigrafía revela el entablado de alerce en buen estado de conservación y la empalizada de madera de aliso degradada (Setten)
14. La confrontación entre los cuadros fisurativos antes y después de la intervención de 1904 evidencia la modificación del comportamiento estructural (archivo Soprintendenza BAPPSAE di Venezia e Laguna)

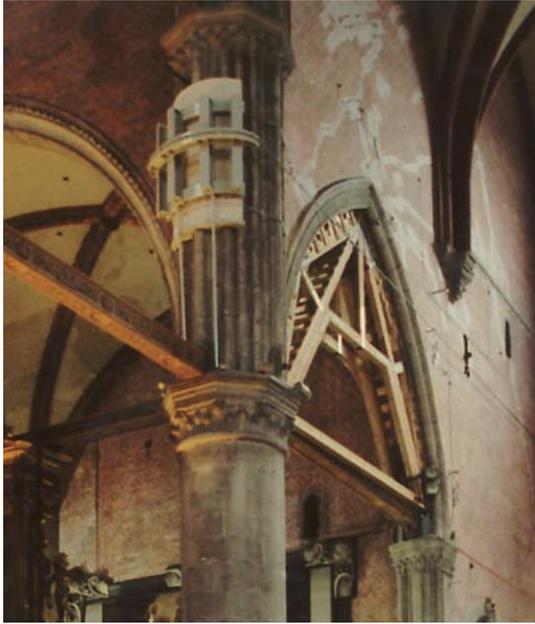
15

Los modelos de cálculo han permitido verificar las sollicitaciones que se encuentran presentes en la actualidad y realizar una hipótesis del incremento de valores en función de los asientos previstos en la cimentación. El estudio ha permitido visualizar los posibles escenarios que se podían haber dado durante los trabajos de refuerzo de la cimentación y, con los resultados, se han realizado algunas intervenciones de confinamiento para afrontar situaciones imprevistas. Se ha montado un entablillado doble de madera sobre el arco de piedra desarticulado para absorber los posibles movimientos ulteriores de los sillares de piedra. Se ha cosido la lesión pasante del fuste del campanario mediante inyecciones de mortero de cal y colocando posteriormente dos tirantes de carácter definitivo análogos a los que se encuentran insertados en el fuste del campanario. Y se ha dispuesto un tirante metálico provisional de contención a la altura de la columna entre la nave lateral izquierda y el transepto para contrastar el empuje horizontal creado por el arco natural de descarga que se ha generado (fig. 15).

15. Los dispositivos de puesta en seguridad provisionales instalados a una cierta altura: el apuntalamiento del arco con doble cimbra de madera y el tirante de retención del pilar de piedra (M. Gallo)

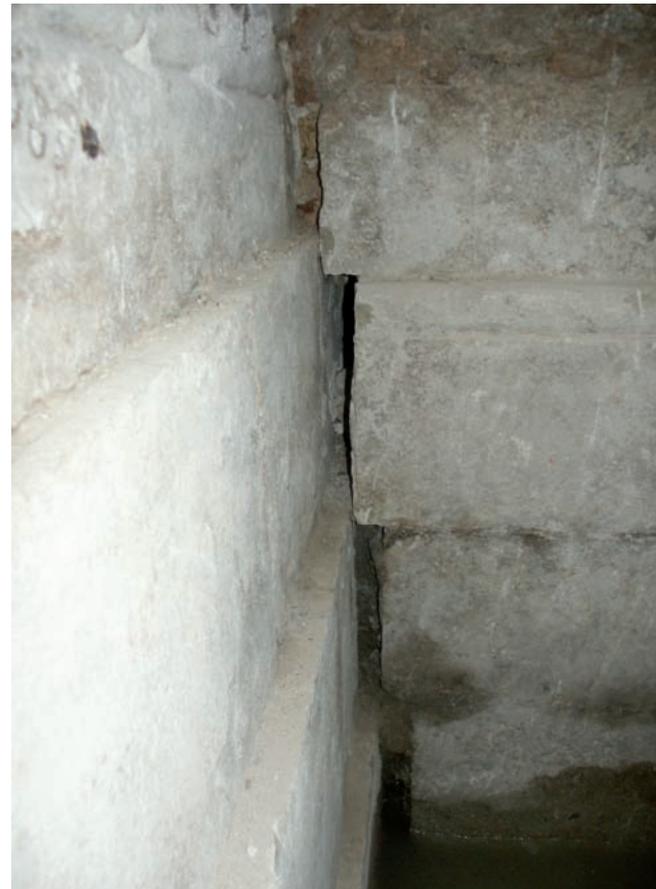
16

16. En las excavaciones efectuadas en el interior de la capilla de San Pietro se observaba claramente el asentamiento diferencial entre el campanario, a izquierda, y la basílica, a derecha (M. Gallo)

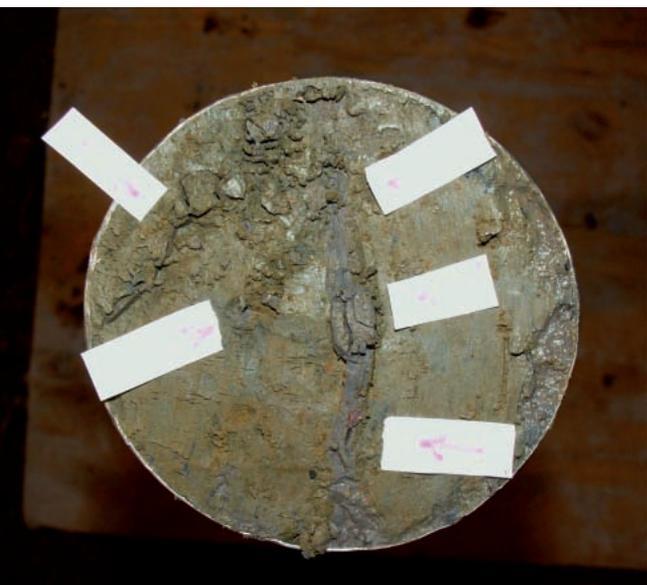
17

vención pusieron en evidencia un aumento notable de las características mecánicas de los estratos arcillosos y arenosos tratados y los sondeos han confirmado la formación del retículo cimentado (fig. 17).

17. En los sondeos efectuados tras la intervención se ha verificado la creación efectiva de una red de cemento en el terreno (Vipp)

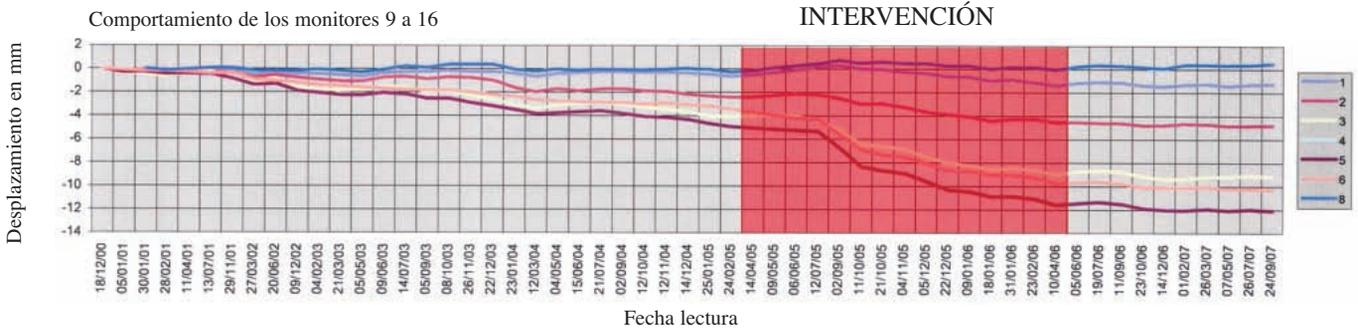
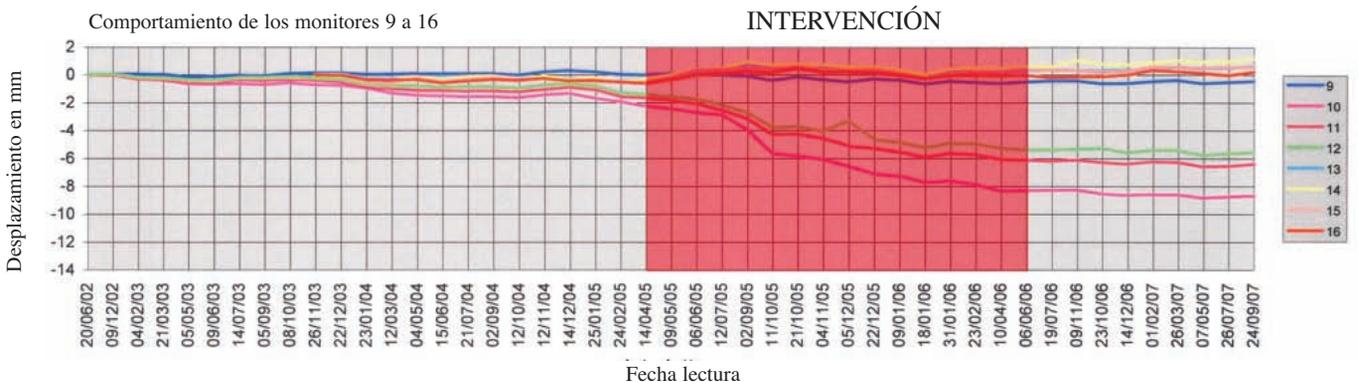
19

La intervención realizada en la cimentación no puede por ahora considerarse definitiva y resolutoria. Los resultados del último año de monitorización reflejan una estabilización del fenómeno, pero sólo la verificación a largo plazo podrá asegurar el completo éxito de la intervención. Los datos obtenibles de la nivelación altimétrica (figs. 18 y 19) indican que en el año transcurrido desde el final de los trabajos se ha registrado una uniformidad sustancial de los asientos entre las estructuras del campanario y basílica. Particularmente interesante resulta la comparación entre los puntos 1 (ubicado sobre el pilar de la esquina de la basílica) y 5 (ubicado sobre la arista oeste del campanario) correspondiente a las impostas del arco de piedra deformado mayormente:

19. Los resultados de la monitorización de niveles obtenidos entre 2001 y 2007 revelan cómo posteriormente a la intervención en el campanario se ha reducido el ritmo del hundimiento en más de la mitad respecto a lo que se venía verificando (FO.A.R.T.)
