La reparación y restauración de los bloques de apartamentos en la ciudad de Nueva York

Charles DiSanto*

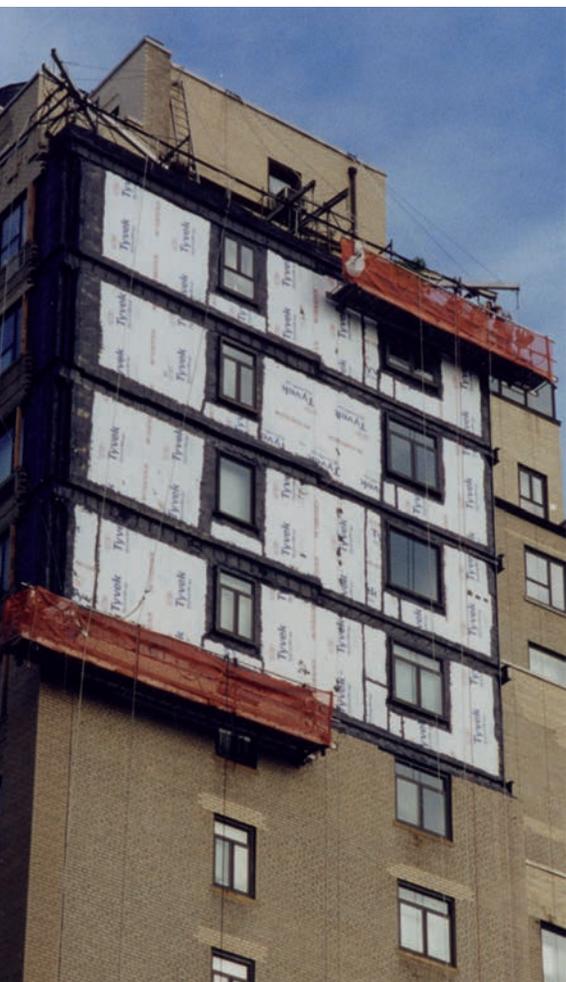
6

6. Proyecto de sustitución a gran escala de una fábrica de ladrillo, con impermeabilización, en un edificio del West-Side

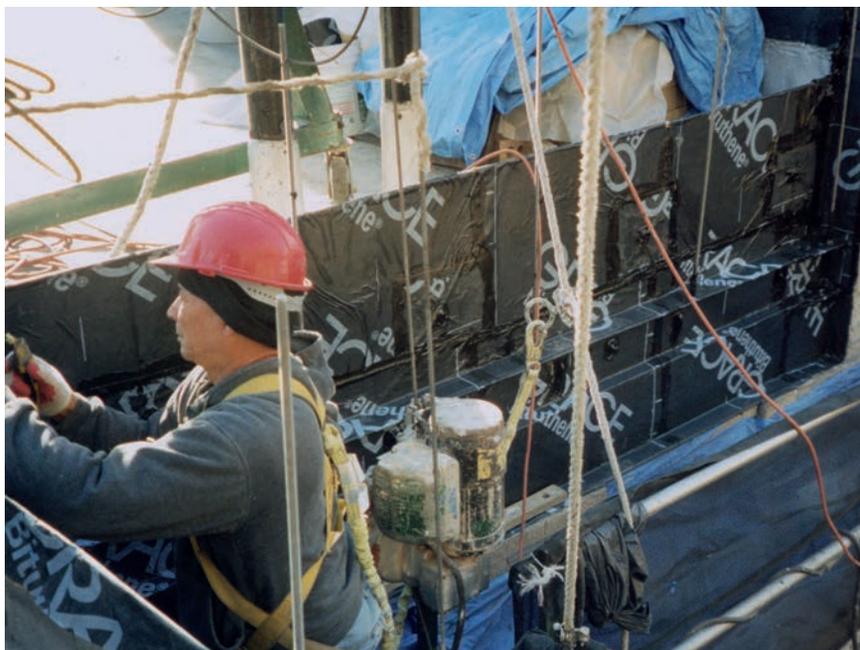
7. Impermeabilización en la reconstrucción de un parapeto. A destacar las barras de refuerzo

- Reconstrucción de parapetos, incluyendo la introducción de membranas impermeables y tapajuntas (para proteger la estructura interior y prevenir la aparición de goteras dentro del edificio), refuerzos verticales y horizontales, anclajes y nuevas fábricas de albañilería (figs. 7 y 8). Estas reparaciones habitualmente llevan a reforzar o reemplazar las estructuras originales de acero, que

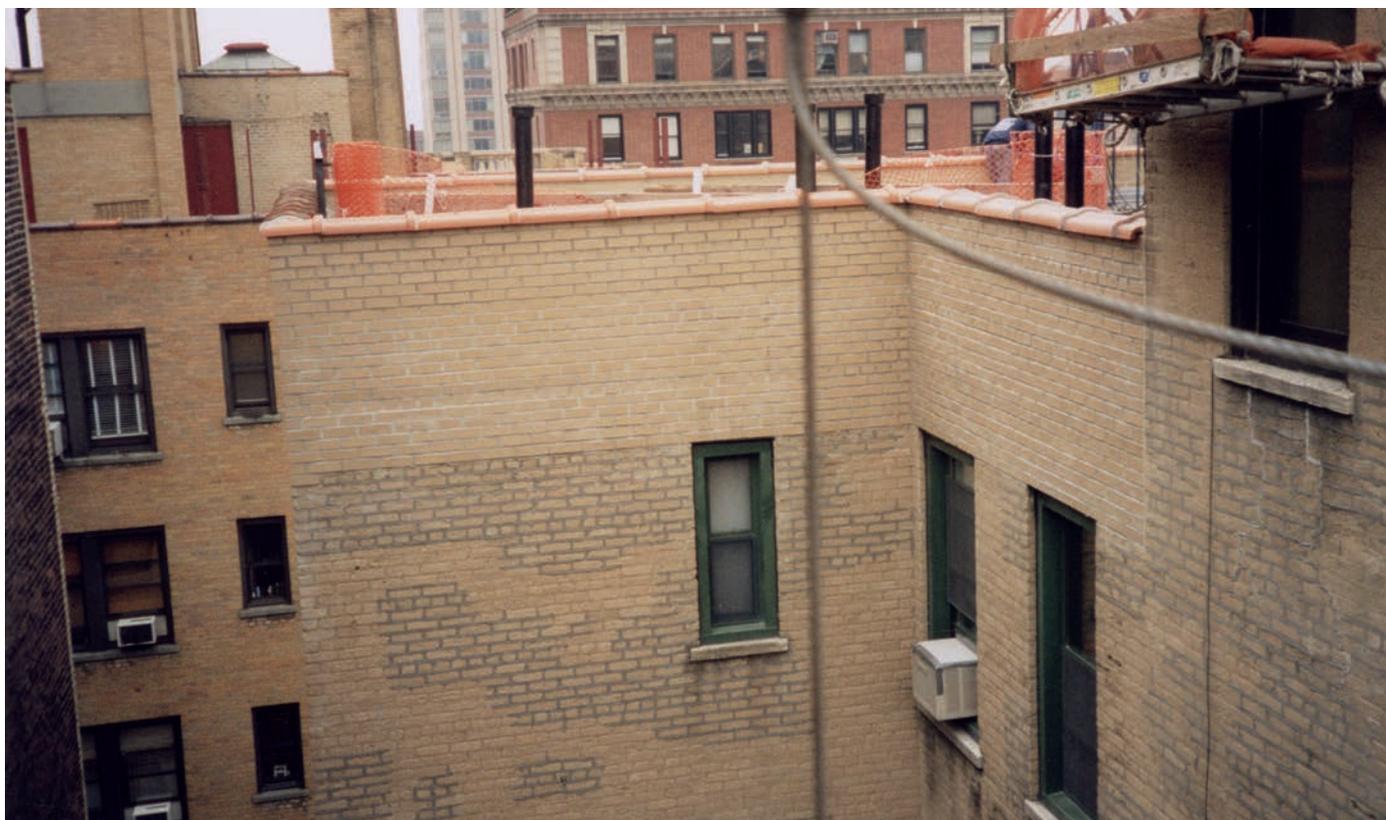
8

8. El mismo muro una vez instalada la nueva fábrica

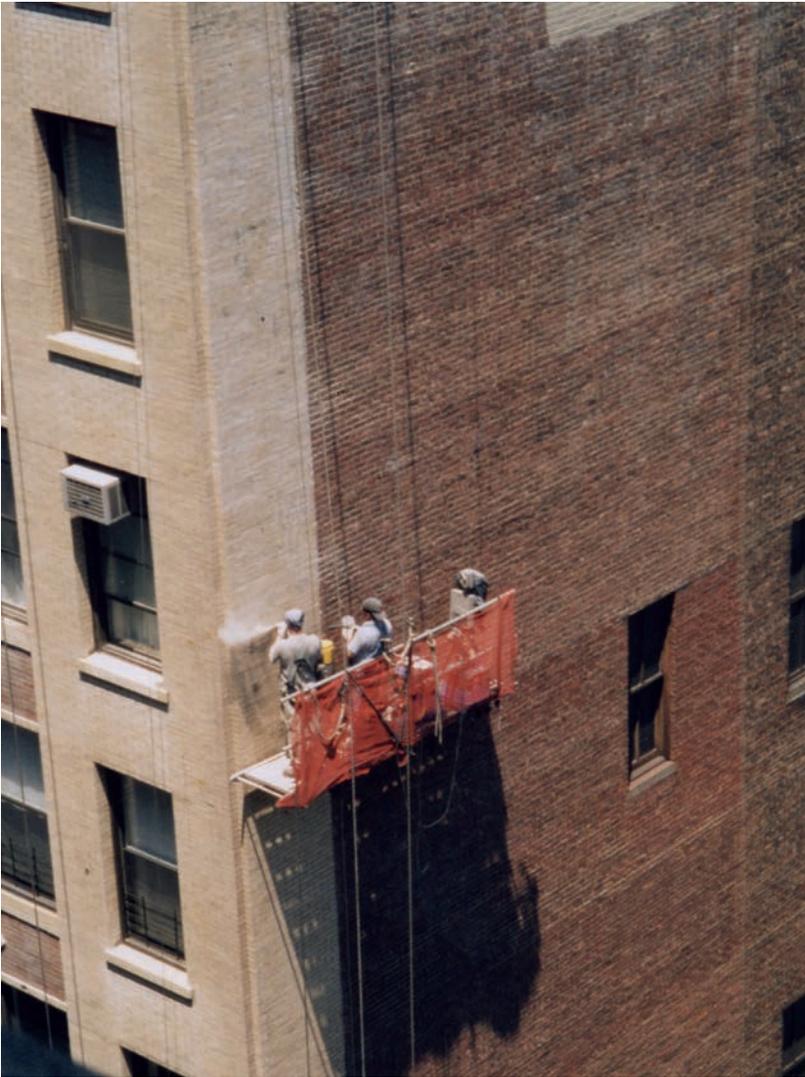
11

11. Operación de vaciado de juntas de mortero, desde andamio colgado

- Renovar las juntas de mortero, que implica un agresivo proceso de picar y

extraer el mortero existente mediante herramientas eléctricas, y su sustitución por nuevos materiales (fig. 11). Ésta es, probablemente, la reparación más común llevada a cabo en este tipo de edificios.

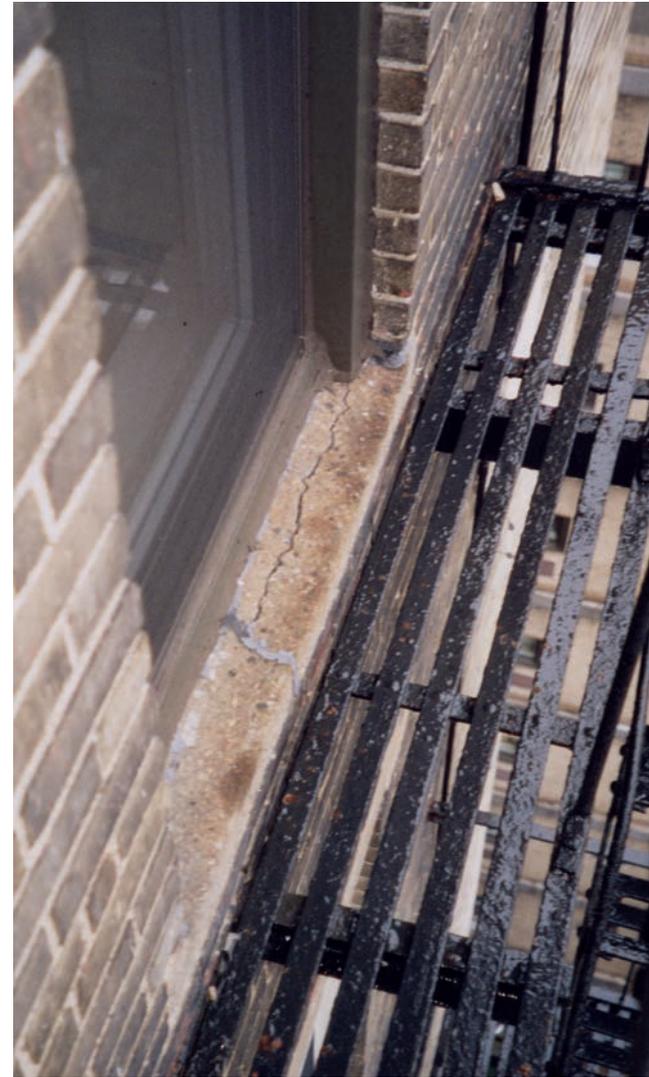
12

12. Típico alféizar prefabricado de hormigón anterior a la guerra

- Sustitución de alféizares, molduras, balcones, cornisas y otros elementos sobresalientes y decorativos. Se utilizan repuestos en materiales nobles (piedra y terracota), así como hormigón moldeado, hormigón reforzado con resinas y fibra de vidrio. La necesidad para cada material empleado de especificaciones alternativas ha engendrado una diversidad de empresas de tamaño medio que suministran y respaldan la industria de la restauración hoy en día (fig. 12).

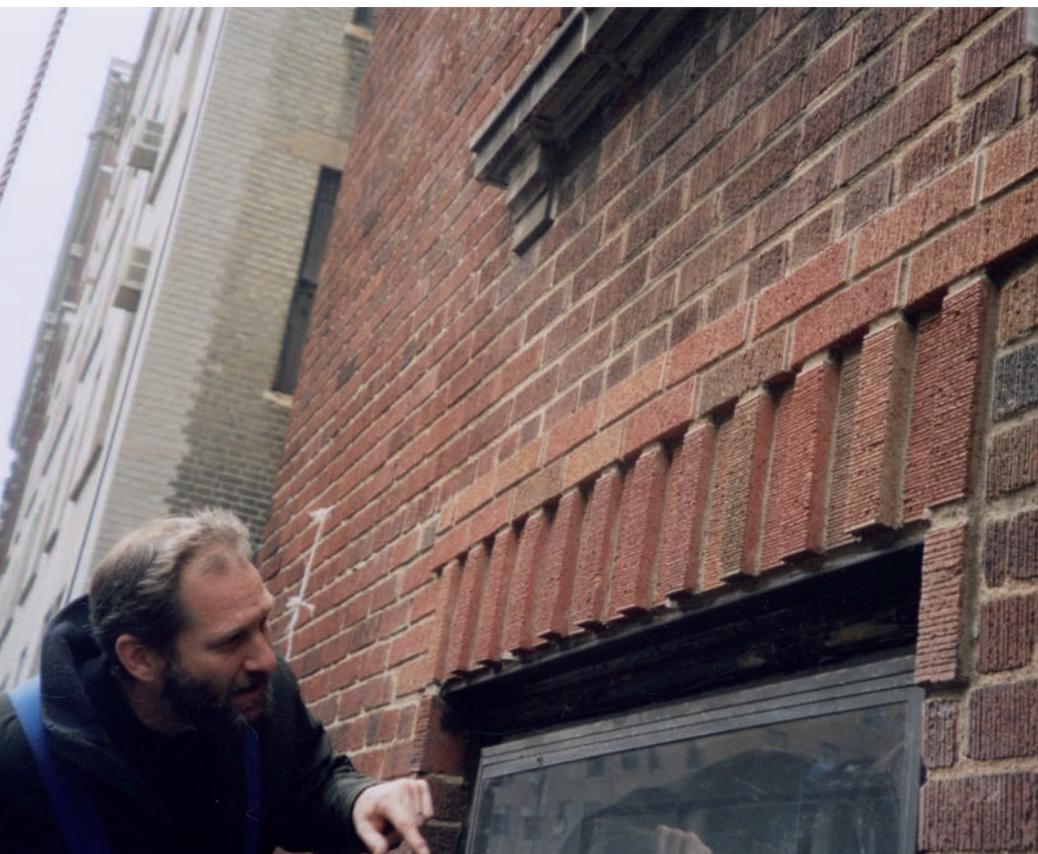
13

13. El autor inspecciona la unión de la fábrica en la sustitución del dintel

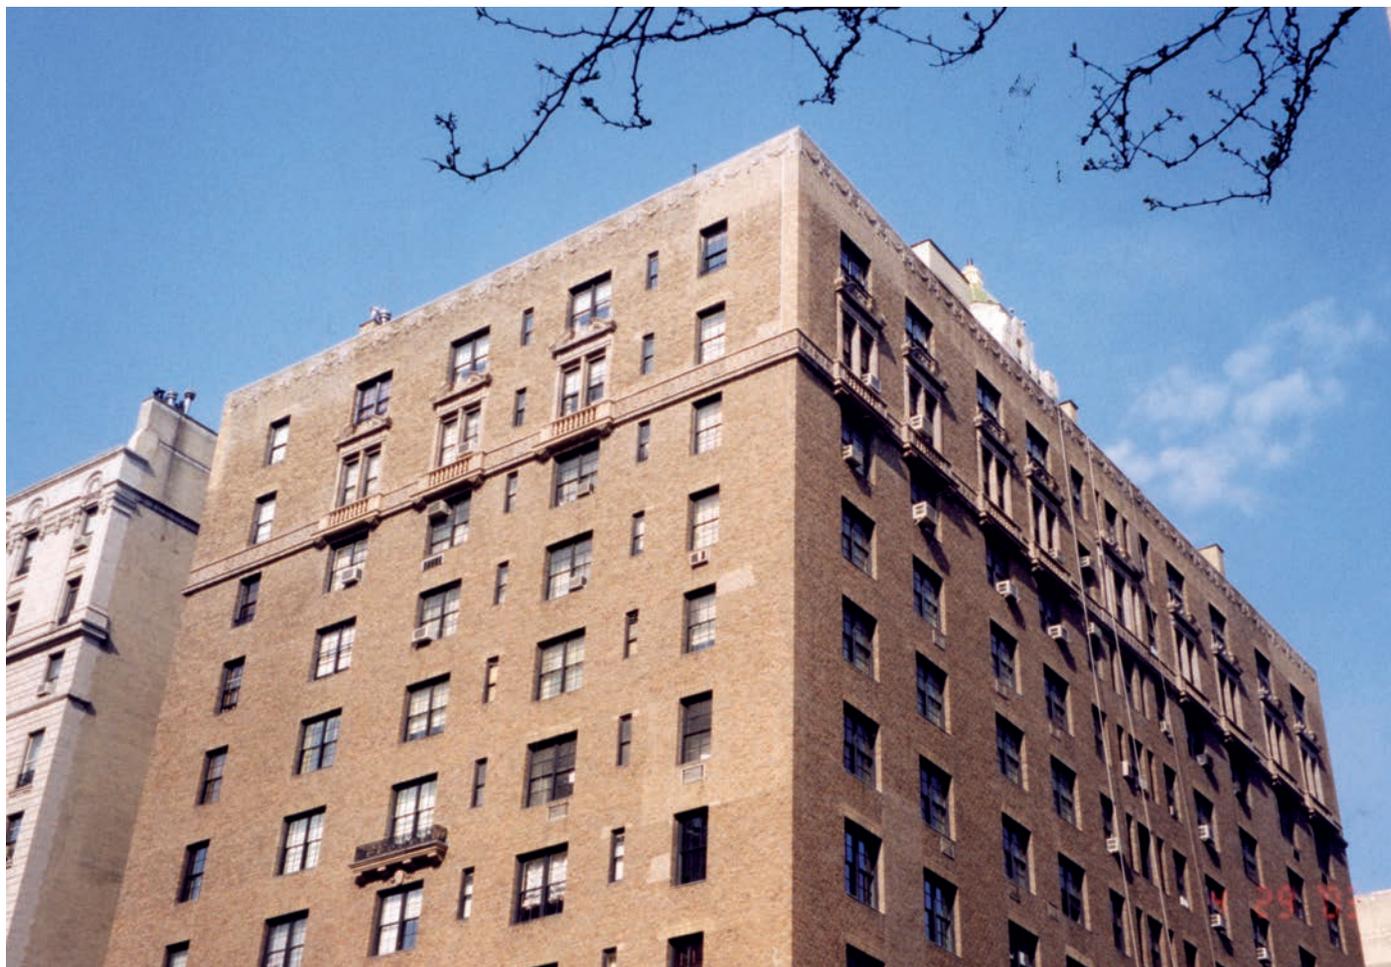
14

14. Fotografía del 850 Park Avenue, anterior a la restauración

Con todo, la abundante presencia de piezas de fundición en el edificio, en particular como soporte y protección de los ornamentos de cerámica, creó problemas debido a la edad y los movimientos del edificio, y el escaso mantenimiento contribuyó a generar los acontecimientos que se estudiaron en primer lugar en 1990, seguidos de la pérdida de los vierteaguas cerámicos de la cuarta planta.

Los vierteaguas en este edificio están formados por una proyección continua de las repisas cerámicas situadas en la cuarta planta del edificio. Visualmente definen la base del edificio, y también desempeñan la importantísima función de evacuación del agua de lluvia. La corrosión de los soportes internos de

acero y de los angulares perimetrales provocó el desplazamiento y desprendimiento de los ornamentos cerámicos de la fachada. Aunque se estudiaron varias soluciones durante la campaña inicial de restauración, los propietarios optaron por una reparación parcial más apropiada en aquel momento, usando reproducciones prefabricadas de hormigón y tubos recubiertos de cobre para limitar las futuras posibles infiltraciones hacia la estructura de soporte, que fue conservada en gran parte. Otras piezas cerámicas dañadas de los balcones y de los marcos de las ventanas fueron igualmente sustituidas por reproducciones prefabricadas de hormigón, las cuales todavía existen y se mantienen en buenas condiciones después de 15 años.

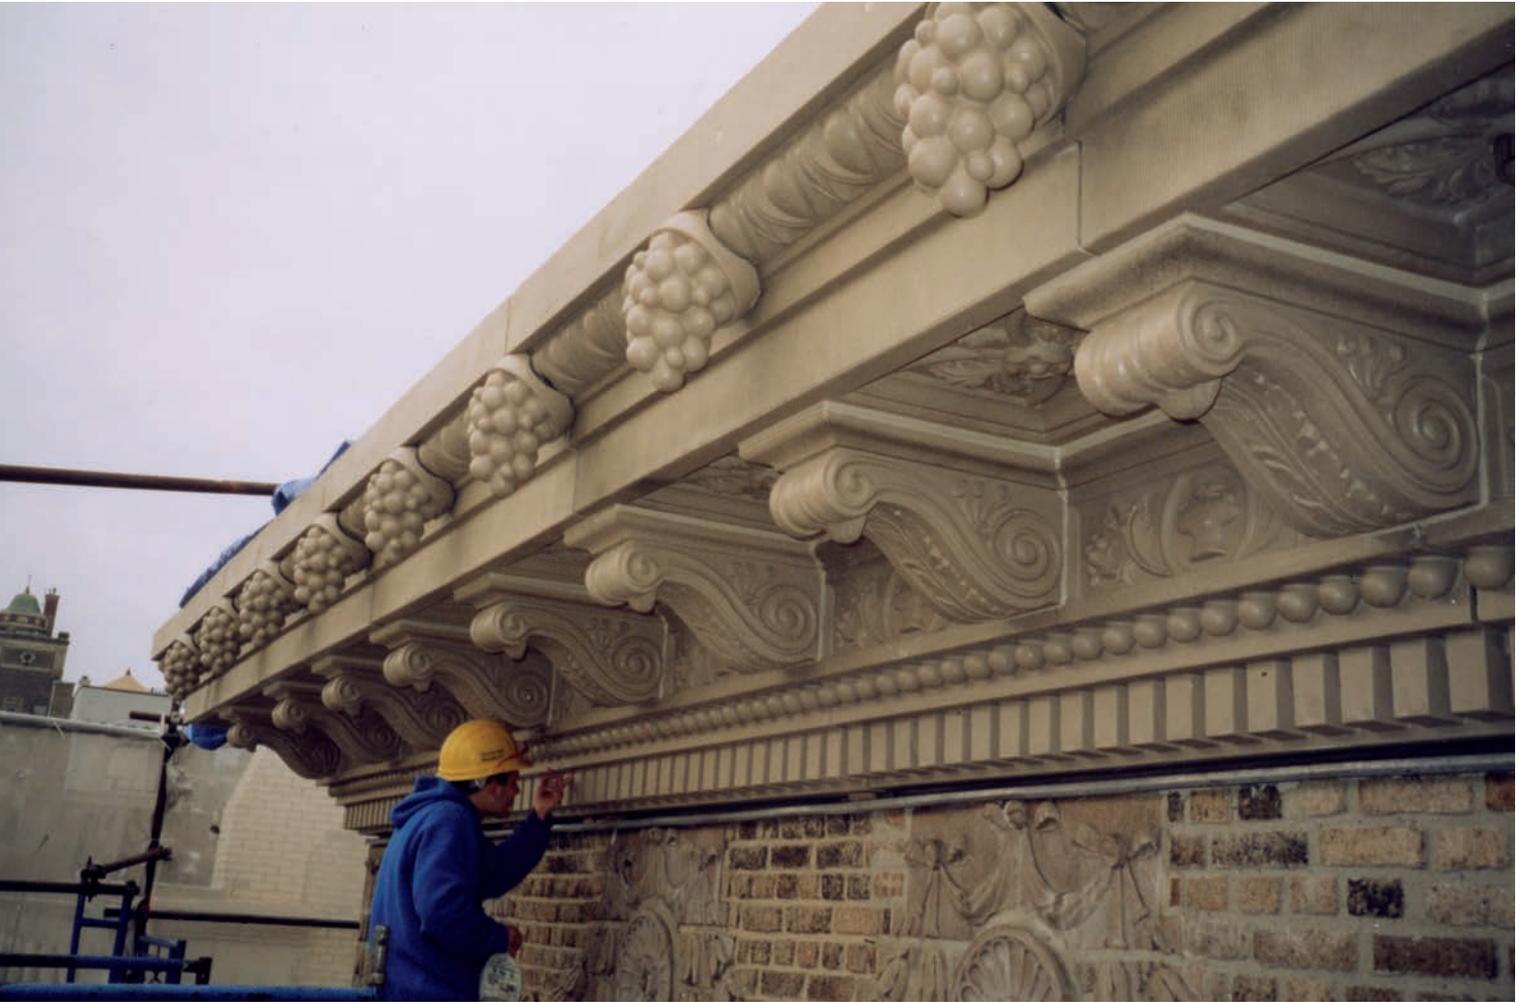
15

15. Nueva cornisa de fibra de vidrio en Park Avenue, 850

La idea de introducir una nueva cornisa creó un debate interno entre los propietarios del edificio. Por una parte, el coste de construir una nueva estructura de acero y una cornisa de nuevos materiales (fibra de vidrio), continuando el techo de la cornisa y penetrando la estructura del muro, no era insignificante. Por otro lado, los tangibles beneficios de colocar un alero en la cubierta del edificio no debían ser descartados, y la experiencia ha corroborado la suposición de que la falta de dicha protección provoca el deterioro de las plantas superiores de los altos edificios como el de Park Avenue, 850. Existe también un fundamento menos

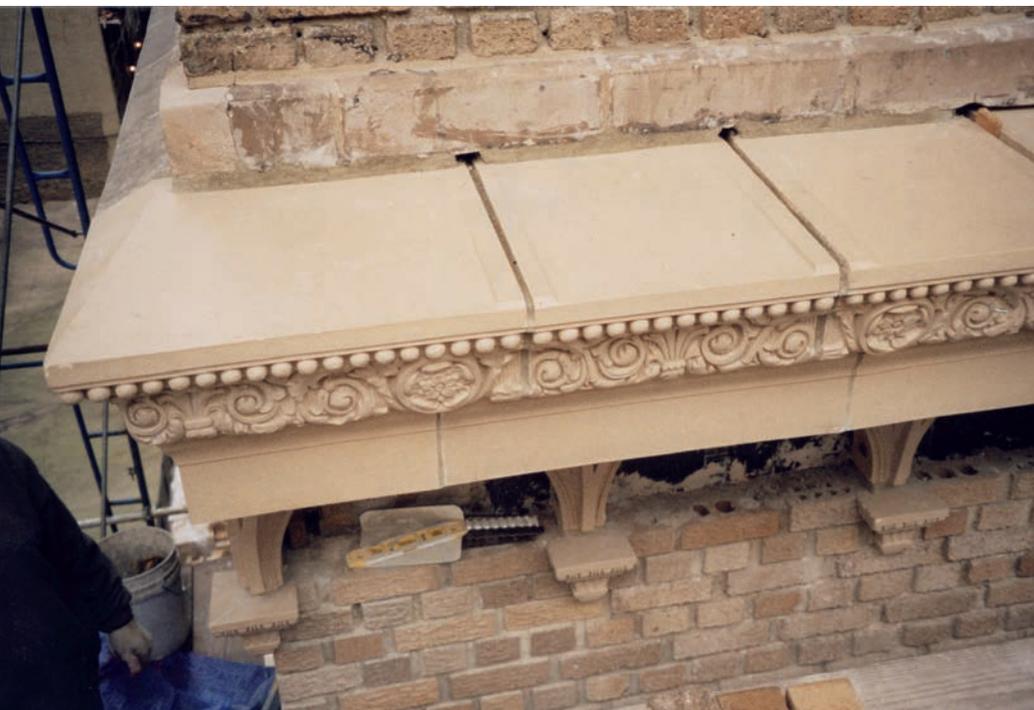
16

16. Nueva pieza cerámica como decoración del vierteaguas

Era importante minimizar el impacto visual que generaría la cornisa sobre los ventanales existentes; por lo tanto el diseño acentuó la proyección horizontal y el desarrollo de detalles en altura, mientras intentaba ajustarse a las fotografías históricas de la época (fig. 20). El diseño fue aprobado por la Junta y la Comisión para la Preservación del Patrimonio de Nueva York, la cual tiene jurisdicción sobre la alteración de las fachadas en este histórico distrito. El diseño también incorporó discretos puntos de anclaje a lo largo de toda la construcción para permitir que puedan ser instalados andamios colgados sin la necesidad de volar sobre la cornisa entera. Los vierteaguas fueron reconstruidos completamente, de nuevo, mediante piezas cerámicas hechas a mano y situadas

sobre un nuevo sistema de apoyo de acero inoxidable (fig. 16). Este trabajo fue particularmente satisfactorio, no sólo por corregir la decisión previa de reparar este elemento, sino también por la proximidad del nuevo elemento a la calle, donde esta mejora visual y sus frescos detalles pueden ser apreciados más ampliamente.

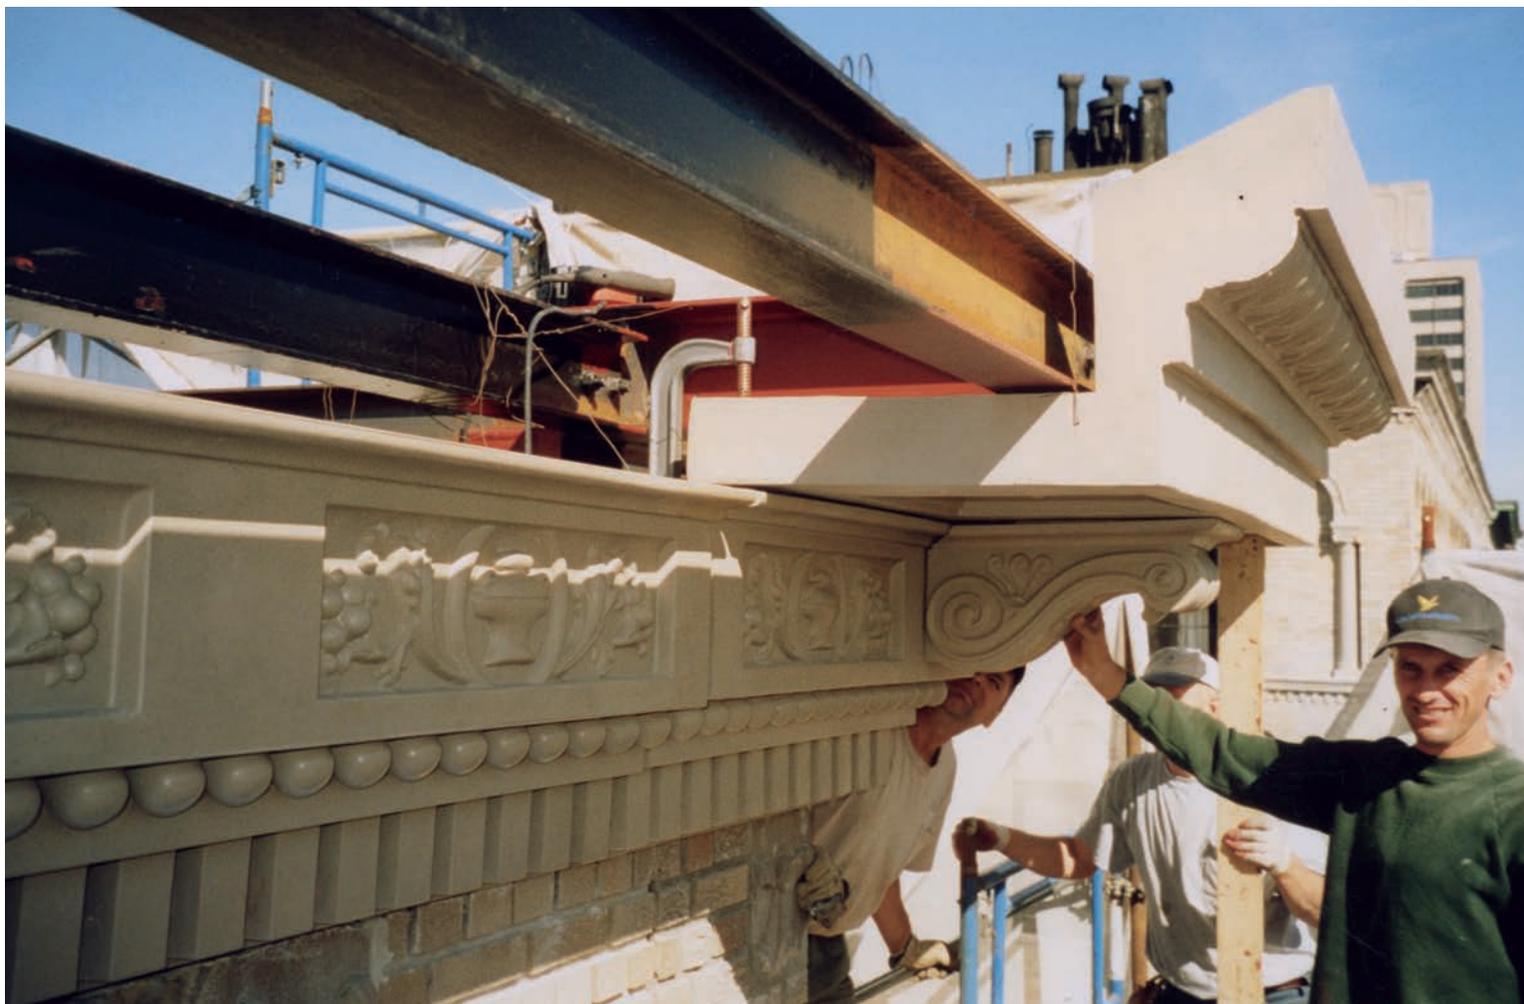
17

17. Estructura de acero en la nueva cornisa
(fotos: Charles DiSanto)

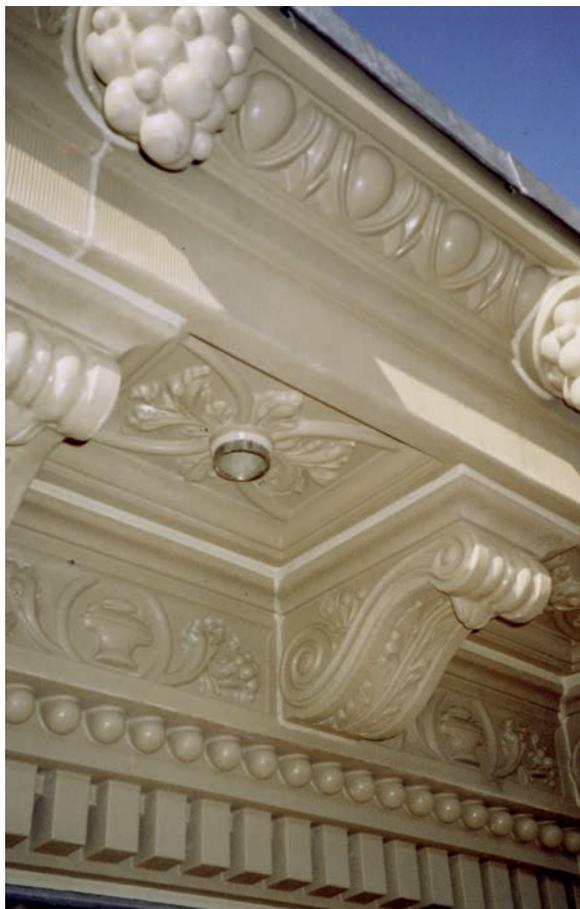
18

18. Detalle de la cornisa. Vista inferior

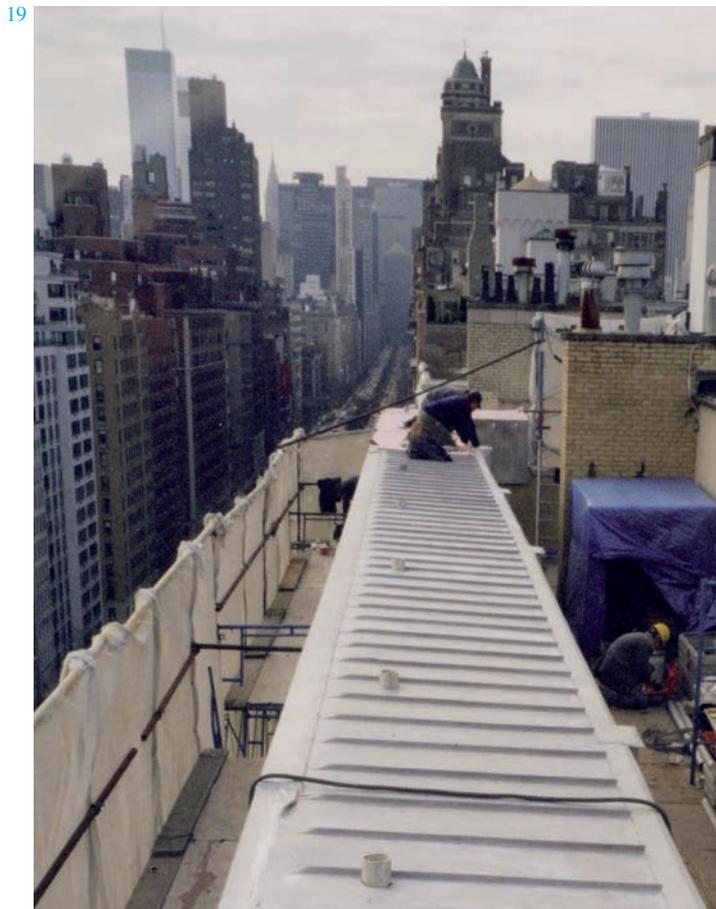
19

19. Vista de la cubierta sobre la nueva cornisa. Se pueden observar también los tubos y cables del andamiaje

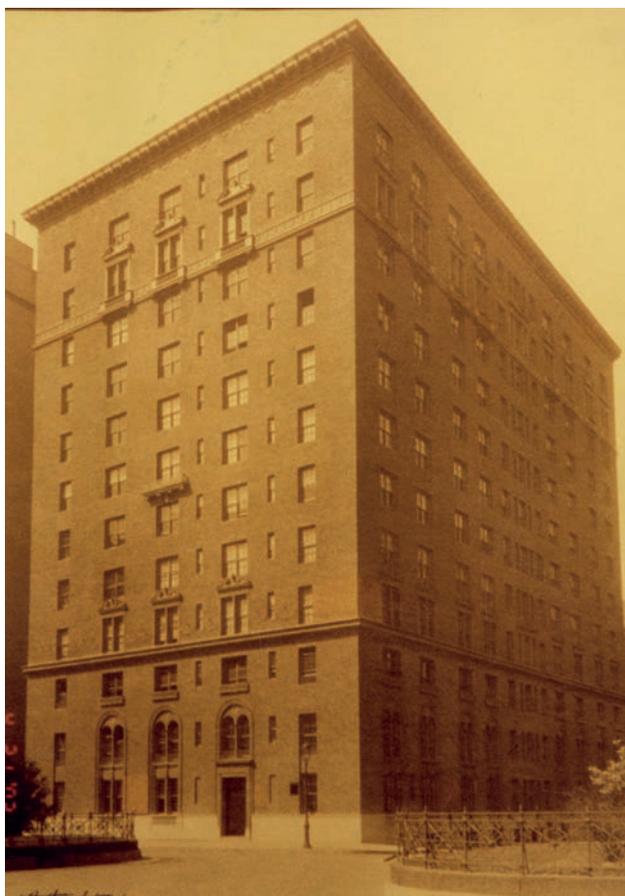
20

20. Park Avenue 850, fotografía histórica

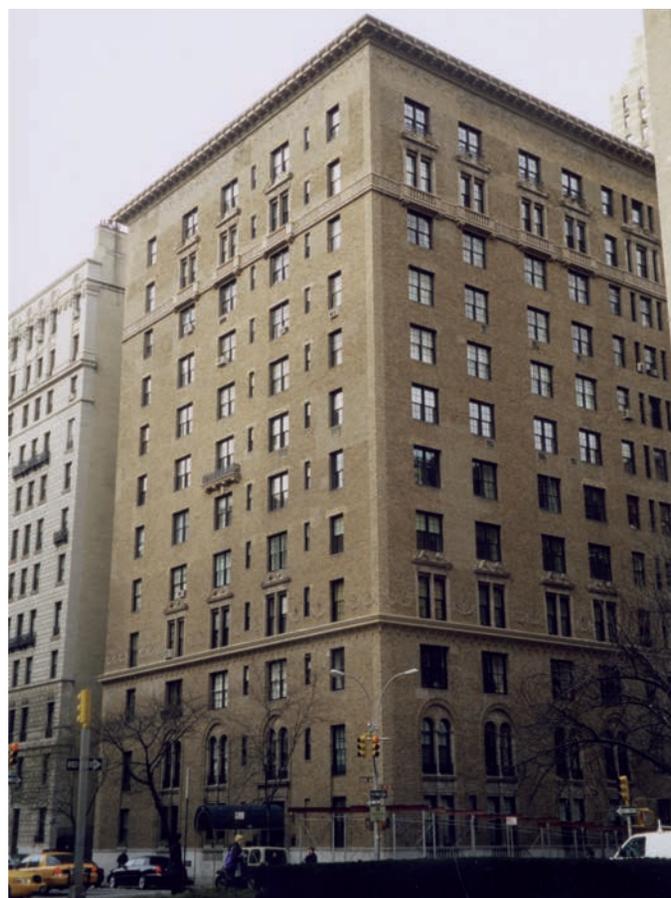
21

21. Park Avenue 850, después de la restauración con la nueva cornisa
