## La conservación de la piedra del Claustro de la Catedral de Oviedo

Araceli Rojo\*\*, Rosa M<sup>a</sup> Esbert\*, Luis Valdeón\*\*, F. Javier Alonso\*, Félix Mateos\*\* y Jorge Ordaz\*

**La intervención descrita en este artículo constituye un modelo metodológico para actuaciones similares de conservación de la piedra en edificios históricos por su rigor científico en el análisis y la evaluación, ponderación y confrontación de las opciones ofrecidas por el mercado en modo de controlar, dirigir y matizar la tecnología disponible, eligiendo las opciones más idóneas en cada caso, hacia una restauración consciente que controle la técnica, frente a la opción habitual que ve entregar la restauración a las riendas ciegas de la técnica.**

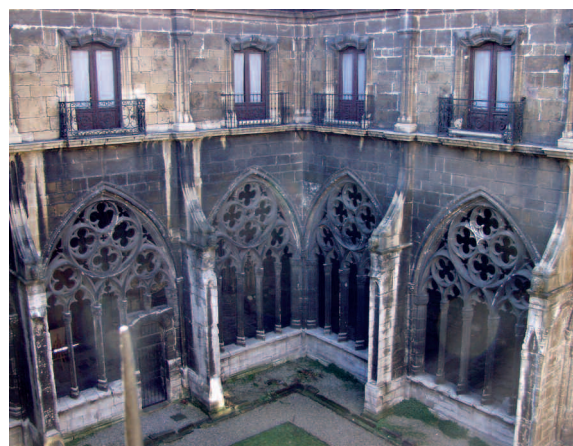
2. Esquina suroeste del claustro de la catedral de Oviedo. El claustro alto estaba menos ennegrecido que el claustro bajo

La forma de deterioro más sobresaliente que presentaba el claustro era su intenso ennegrecimiento, siendo más acusado en el claustro bajo, sobre la piedra de Laspra (fig. 2). Además de la pátina negra generalizada, se observaban costras negras, especialmente en las partes protegidas de los elementos con labra, así como ampollas y picaduras, que dejaban al descubierto la piedra blanca de Laspra, pulverulenta y disgregada (figs. 8 y 9). También se han encontrado organismos vegetales de diversos tipos. La pátina de suciedad estaba constituida fundamentalmente por partículas carbonosas y orgánicas, aunque también abundaban las partículas ricas en óxidos de hierro, (Díaz- Pache et al., 1999). Estas partículas provienen fundamentalmente de la combustión de combustibles fósiles (tráfico, calefacciones, etc.), muy frecuentes hasta épocas muy recientes en ese entorno urbano (fig. 10).

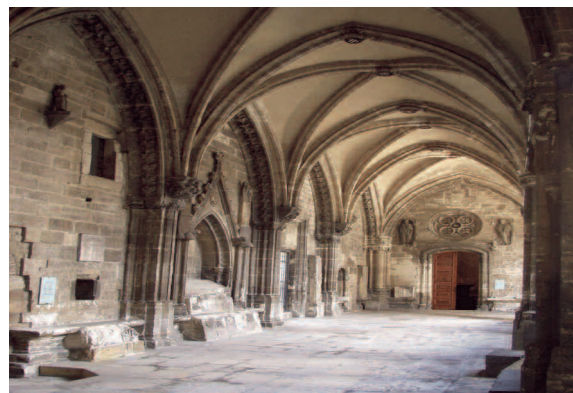
3. Galería oeste vista desde el lateral norte, antes de la intervención

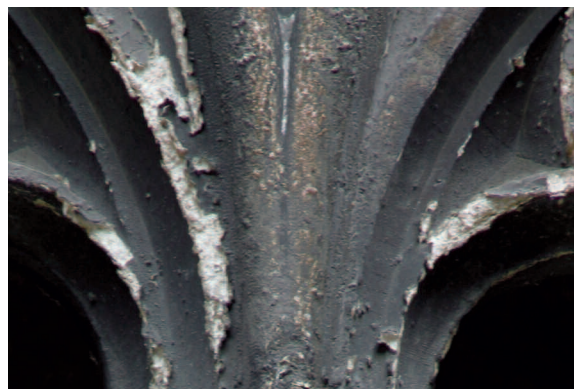
6

La piedra de Laspra, excepto en las zonas disgregadas, estaba recubierta por una pátina artificial “histórica”, que era difícil de apreciar antes de la intervención debido a la capa de suciedad que la cubría. Dicha pátina de color claro y tono amarillo-rojizo (5YR 8/4), escala Münsell, (Goddard et al., 1979) es de textura muy fina y grosor menor de un milímetro (fig. 6); está compuesta por yeso y pigmentos de óxidos de hierro, a los que se atribuye su color (fig. 7). Dada su posición entre la superficie original de la piedra y la capa de suciedad, se piensa que dicha pátina pudo ser dada en el pasado para amortiguar diferencias de color entre la dolomía blanca de Laspra y la caliza amarilla de Piedramuelle, y quizás también con fines protectores o como base de policromías.

6. Aspecto que presenta la pátina histórica en una tracería de un ventanal. En la parte central de la imagen, debajo de la suciedad, se aprecia su color asalmonado

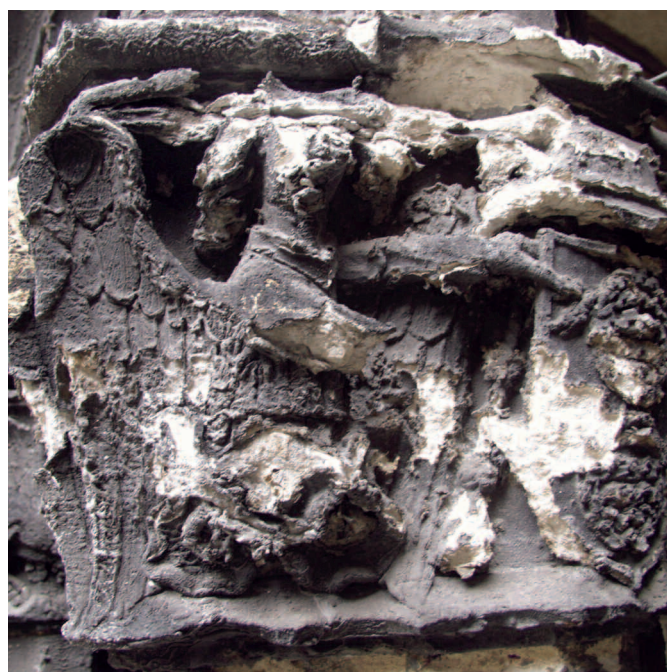
8

8. Detalle de un capitel extremadamente deteriorado. Además de la pátina de ennegrecimiento se observan costras negras, material pulverulento y pérdidas de material pétreo

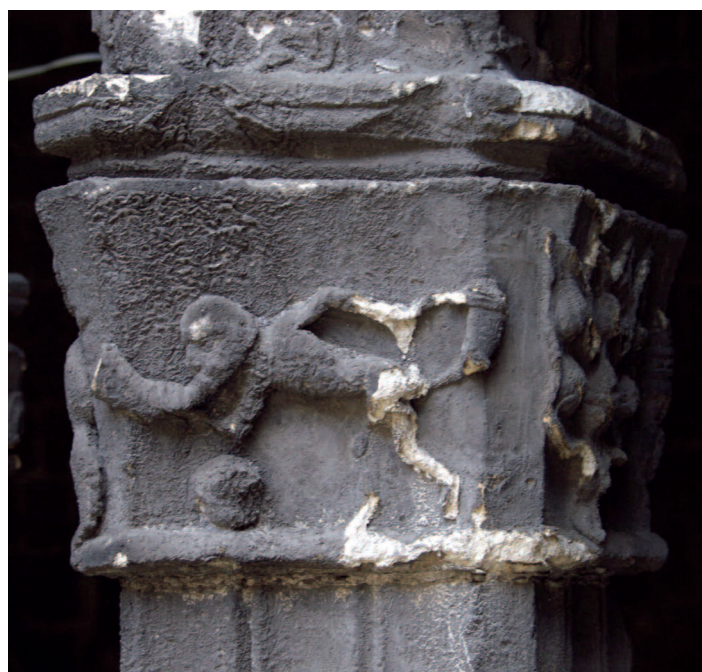
9

9. Detalle de un capitel deteriorado con material disgregado, costras negras y ampollas en el ángulo superior izquierdo  
10a y b. Aspecto morfológico de las partes externa e interna de una costra al MEB. En su parte externa se pueden observar esférulas de contaminación de diferentes tipos y en la interna filamentos orgánicos

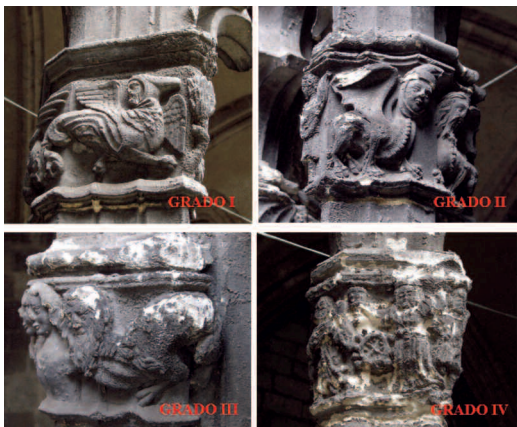
11

11. Ejemplo de capiteles con diferentes grados de deterioro

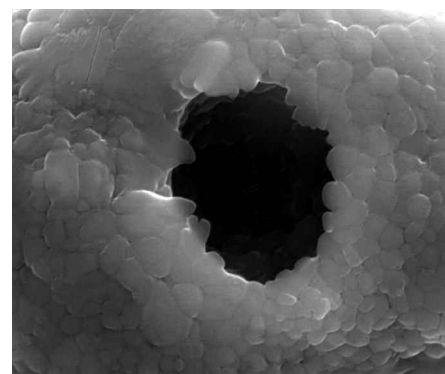
17. Aspecto microscópico que presenta la pátina limpiada a densidades de energía de 113,2 J/cm<sup>2</sup>. Se observa un hueco originado por la radiación láser

$36,7 \text{ J/cm}^2$ , se observan huecos y procesos de fusión mineral (fig. 17). Así pues, el límite superior de fluencia láser permitido se ha fijado en  $32,6 \text{ J/cm}^2$  aunque en la práctica casi nunca sobrepasó los  $17 \text{ J/cm}^2$  (Valdeón et al., 2004).

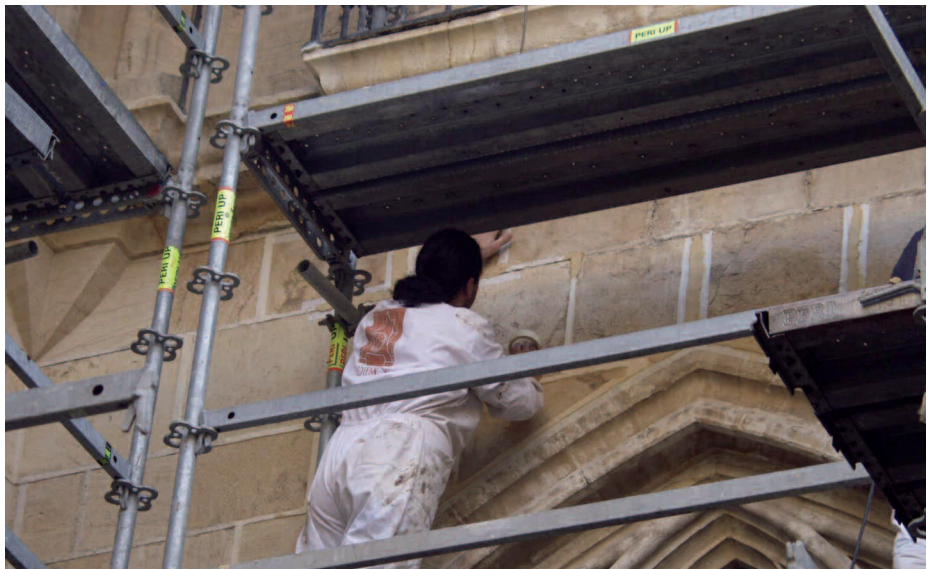
23

bajo, donde en muchas zonas estaba perdido y en otras en situación inestable (fig. 23). El mortero de reposición se recreó siguiendo el mismo criterio utilizado en esta parte en épocas anteriores.

- 21. Aspecto de las cornisillas superiores de algunos capiteles reintegradas con un mortero de restauración
- 22. Reintegración de parte de las tracerías con mortero de restauración
- 23. Reposición del mortero de juntas
- 24a y b. Aspecto del ventanal 9 antes y después de su intervención
