Obras de emergencia en la iglesia parroquial de Nuestra Señora de la Asunción de Traiguera

Vera Hofbauerová*

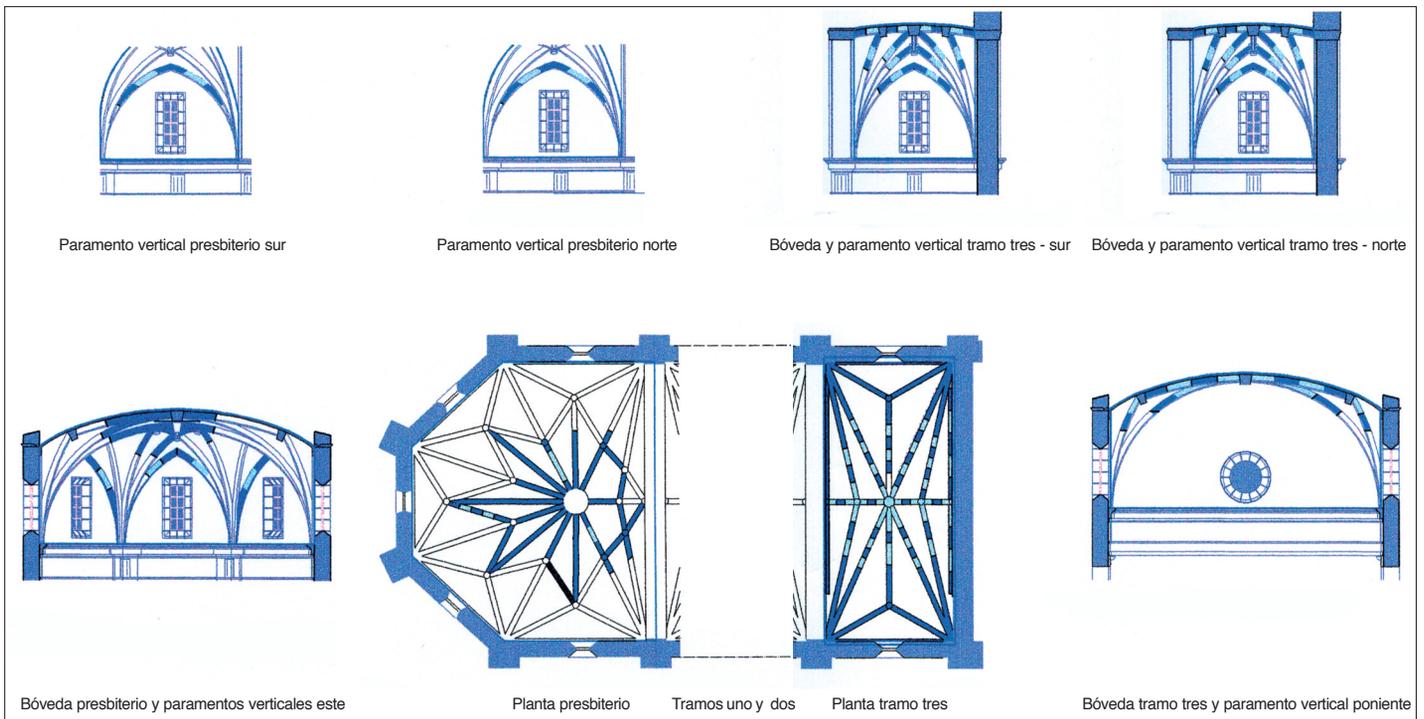
9

- 2. Fachada oeste
- 3. Sección transversal
- 4. Fachada este
- 5. Fachada norte
- 6. Fachada sur
- 7. Planta de cubiertas
- 8. Planta de bóvedas
- 9. Estado de conservación de bóvedas

- Cuadro del estado conservación
- Grieta en la bóveda tres
 - Humedades
 - Falta de dovelas
 - Claves y nervios desprendidos de la bóveda
 - Mortero de juntas degradado/inexistente
 - Nervio de madera descompuesto

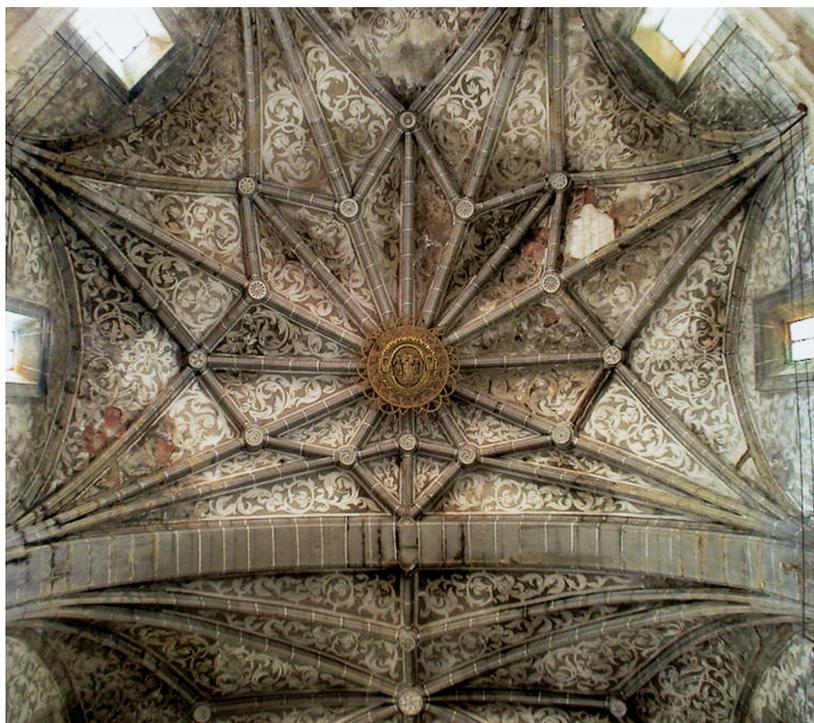
10

10. Bóveda del presbiterio antes de la restauración

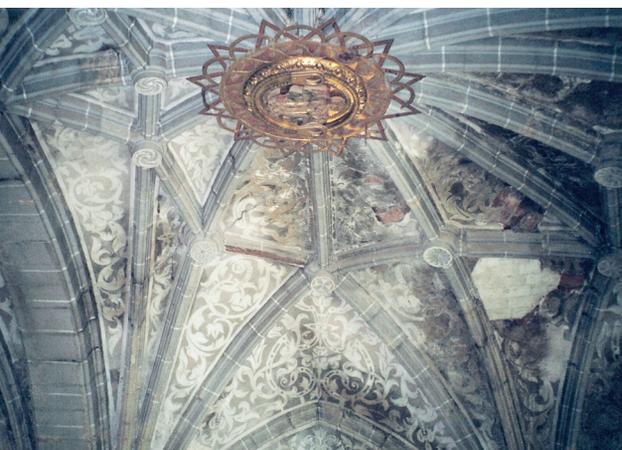
11

11. Vista parcial del presbiterio. En el lado izquierdo se observa un nervio tercelete de madera descompuesto por humedades y xilófagos

Otra consecuencia de estas humedades, aparte de los daños ya enumerados, fue la total podredumbre combinada con antiguos ataques de xilófagos de un nervio de madera localizado en el presbiterio.

Por último, el proceso de la restitución de la continuidad de los nervios pertenece la restitución puntual de una dovela de la crucería del tramo tres caída en el pasado y del nervio tercelete de madera descompuesto en el presbiterio. El material nuevo elegido fue igual al original, es decir piedra y madera respectivamente. La forma de los elementos es también idéntica al original. En la unión mutua de piezas -restituidas y preexistentes- se utilizó mortero mixto de cal y cemento blanco en la misma proporción 1:1/4:4 (cal:cemento blanco:arena de río lavada).

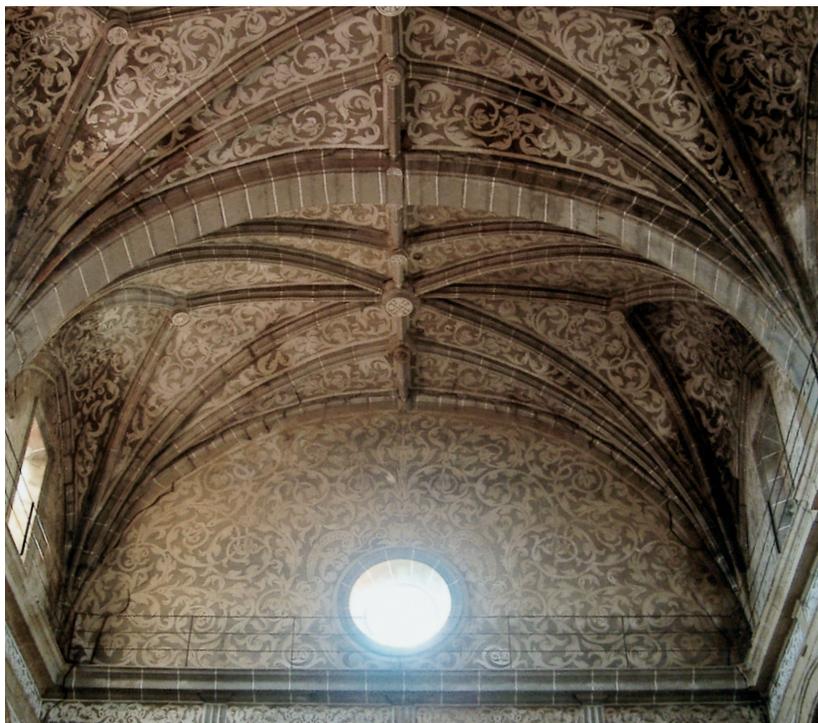
12

12. Paramento poniente y bóveda del tercer tramo antes de la restauración

Por los resultados de las investigaciones del subsuelo se sabía que las causas de agrietamiento en la mitad superior del paramento poniente y de las bóvedas -en este caso unido a desprendimientos de material- no se debían buscar en el terreno base. También se sabía que el paramento poniente se levantó con la intención de provisionalidad. Antes de la intervención existía una separación de aprox. 1 cm en la superficie de contacto entre este paramento y el arco fajón, una gran parte de la superficie presentaba juntas descarnadas y grietas verticales a cada lado del muro a la altura del enjarje de los nervios que atravesaban todo el volumen de la fábrica. No es fácil delimitar y distinguir netamente las causas y los daños derivados, pues se influyen mutuamente, pero podemos afirmar, con bastante seguridad, que llegó a producirse el asiento material del muro bajo la acción de su propio peso, coadyuvado por un aparejo de mampostería de dimensión dispar y exceso de mortero en las juntas. Este fenómeno originó a su vez la separación entre la bóveda cuatro y el arco fajón del paramento poniente. Asimismo, la única grieta de la bóveda es debida a la falta de apoyo.

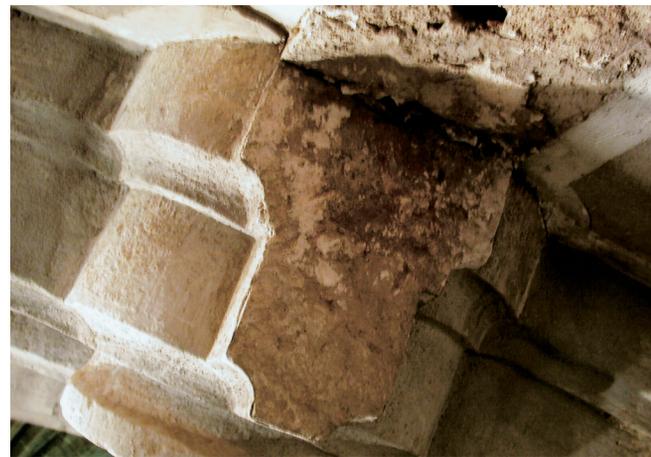
13

13. Falta de dovela en la crucería del tercer tramo

Los graves daños del tramo tres interior que implicaban un riesgo de caída material consistían en la separación de claves y de varios segmentos de la nervatura de la bóveda –incluso faltaba una dovela- y la ausencia de mortero de unión entre las dovelas. Al no existir otras grietas en el resto de la bóveda, se llegó a la conclusión que su sistema de juntas con mortero era capaz de absorber de por sí los

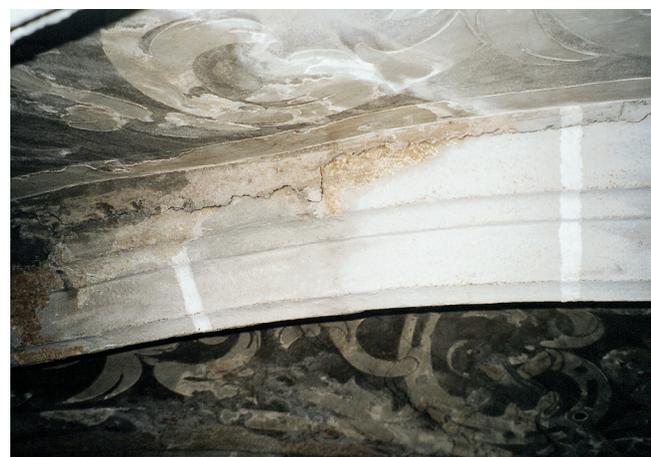
14

14. Nervios y revocos de las bóvedas afectados por humedades, desprendimientos de los nervios, movimientos diferenciales de las dovelas

movimientos diferenciales ocasionados por falta de apoyo. Por el contrario, la crucería y la superficie de revocos, elementos independientes entre sí y de un material muy rígido, no pudieron soportar estos movimientos y como consecuencia, se separaron de la base y, en el caso de los revocos se agrietaron. Las claves aherradas ya en el pasado con unas anillas de hierro forjado, incluso en el caso de una clave realizada en madera, nos demostraban que el tramo tres siempre fue problemático, dada la ausencia de un debido acabado de la nave de la iglesia. La separación y desajustes entre las dovelas de los nervios en el presbiterio fueron menos acentuadas y se debieron sobre todo a lavado material de juntas.

Por último, ya dentro de la iglesia, se procedió a restituir la unión entre las distintas dovelas de los nervios, así como de la unión de estos mismos y la bóveda, en la práctica totalidad de la crucería estrellada del tramo tres, incluidas las tres claves centrales. Para este proceso se requería el apuntalamiento de todos los nervios. Primero se eliminó, con cinceles y sierras finas, el mortero degradado y se limpiaron las zonas a tratar con cepillos y aspiradora a baja presión. El mortero utilizado en el rejuntado, aplicado con espátulas y en toda la amplitud de las juntas de unión, era específico para las restauraciones estructurales, con un añadido de resinas en su composición. A esta intervención pertenece también el relleno de la separación entre la bóveda y el arco fajón del paramento poniente. Cabe añadir que se respetaron las dos antiguas reparaciones con anillos de hierro forjado de las claves. En cuanto al presbiterio, el daño de separación entre los nervios y la bóveda no era tan extendido, sino que estaba centrado puntualmente en la zona norte, donde en su día cayó una campana. No obstante, la falta y la degradación de mortero de unión entre las distintas dovelas debido a humedades era elevado. El mortero utilizado en este caso fue mixto de cal y cemento blanco en proporción 1:1/4:4 (cal:cemento blanco:arena de río lavada).

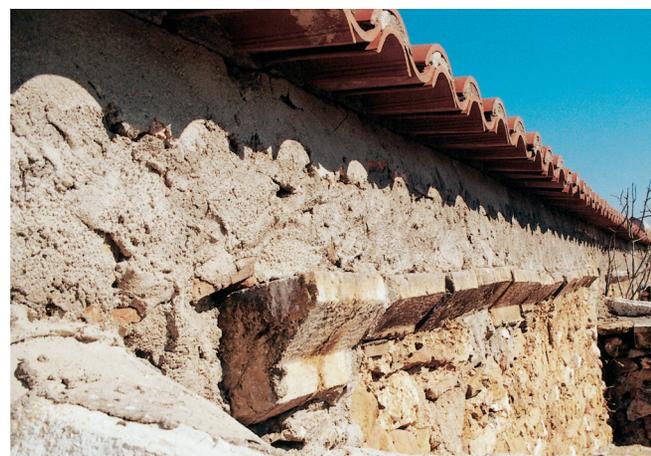
15

15. Mampostería de coronamiento de muros tomada con mortero de cemento Portland, se observa el pequeño alero de tejas. Ambas reformas realizadas hace unos veinte años

Las lesiones de agrietamiento y de separación de elementos de la bóveda fueron agravadas por la penetración prolongada de humedades procedentes de la deficiente cubierta y de los muros con el material de las juntas desintegrado. Respecto a la cubierta se sabía que se trata de un problema secular ya que en un documento del siglo XVIII el obispado de Tortosa instaba a los *Jurats* de Traiguera a reparar la cubierta de la iglesia porque había humedades. Puede ser que la cubierta, con poca pendiente, se retejara en alguna ocasión ya en los siglos pasados. En una de estas intervenciones se tapiaron los respiraderos originales que observamos en las bóvedas. La última gran intervención, que incluyó un retejado completo, se realizó en los años ochenta del siglo pasado. La reparación fue deficiente y el problema de entrada de agua no se zanjó. En esta obra se formó también un pequeño alero de tejas mencionado anteriormente que vertía el agua sobre los degradados muros.

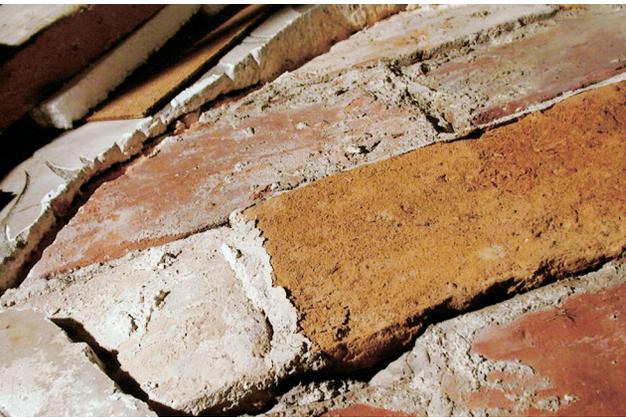
16

16. Detalle de bóveda tabicada del presbiterio con las tres capas de revocos desprendidas

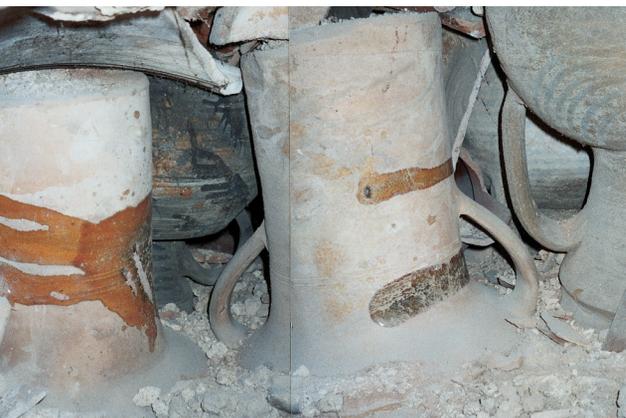
17

17. Cerámica de relleno en formación de pendiente del presbiterio

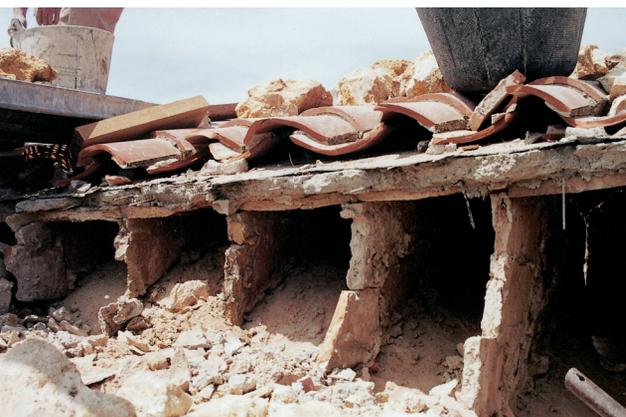
18

18. Composición de las vertientes de la nave. La solera de hormigón, impermeabilización y tejas rojas pertenecen a la reforma realizada hace unos veinte años

Como ya se ha descrito, la cubierta con su poca pendiente de 23% siempre fue un elemento de preocupación. En la presente intervención se colocaron debajo de la teja árabe nueva unas placas tipo Onduline, fijadas al tablero con un sistema de tornillos específicos que permiten airear la base y frenan toda la posibilidad de entrada de agua. Además, para dotar de una buena ventilación el espacio entre la superficie de tejas y las bóvedas y, por consiguiente, librar éstas de la indeseable humedad, se practicaron en el tablero base de las dos vertientes, con una broca, unos orificios situados en tres filas horizontales.

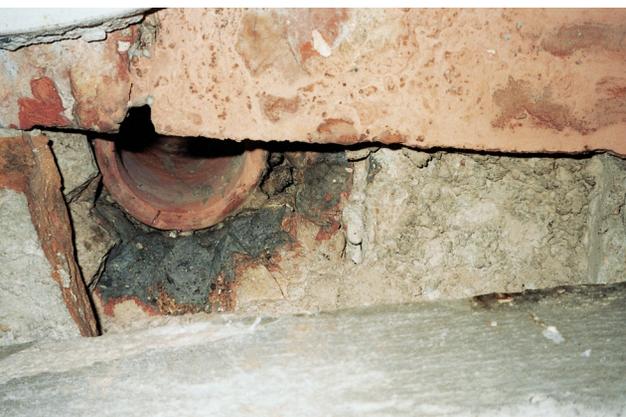
19

19. Abertura de ventilación en la bóveda del tercer tramo
