La arquitectura popular tradicional a examen: Diagnóstico experimental en la comarca del Rincón de Ademuz

Alessia Bianco*

Gabriella Guerrisi**

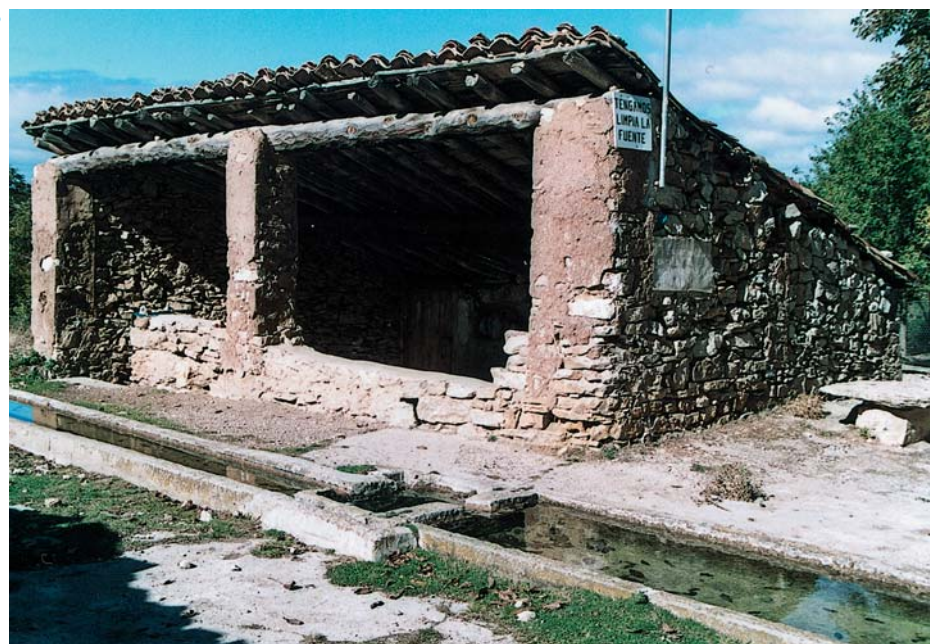
3

3. Lavadero. Esta humilde construcción, sustentado por machones de yeso ciclópeo con su estructura de cubierta a un sólo faldón formada por madera de pino y sus dos muros laterales que taponan los flancos

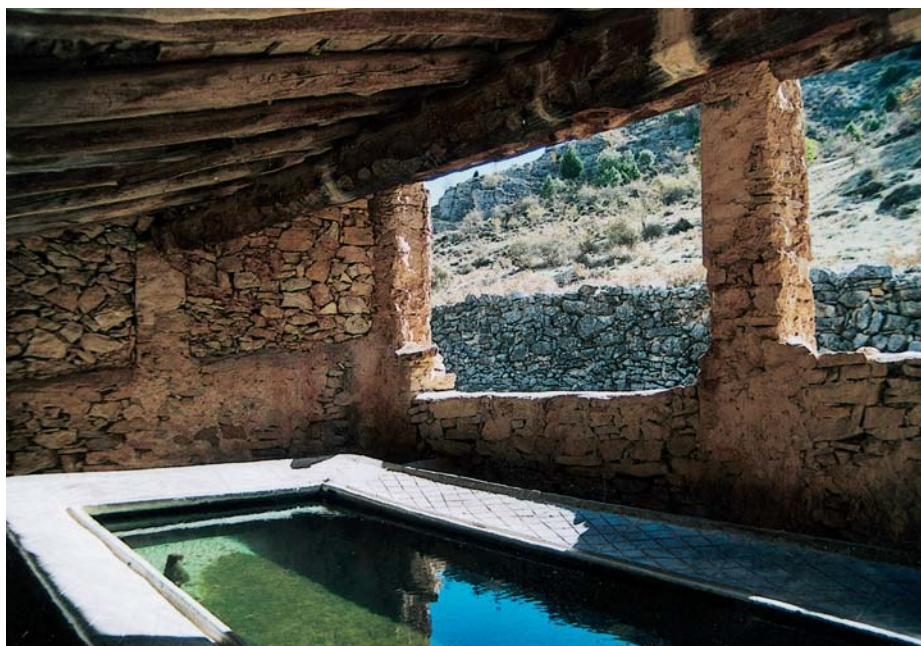
4

4. Lavadero. Imagen interior, donde se observa la estructura sustentada efectivamente sobre machones, independientemente de la existencia de los muros de mampostería

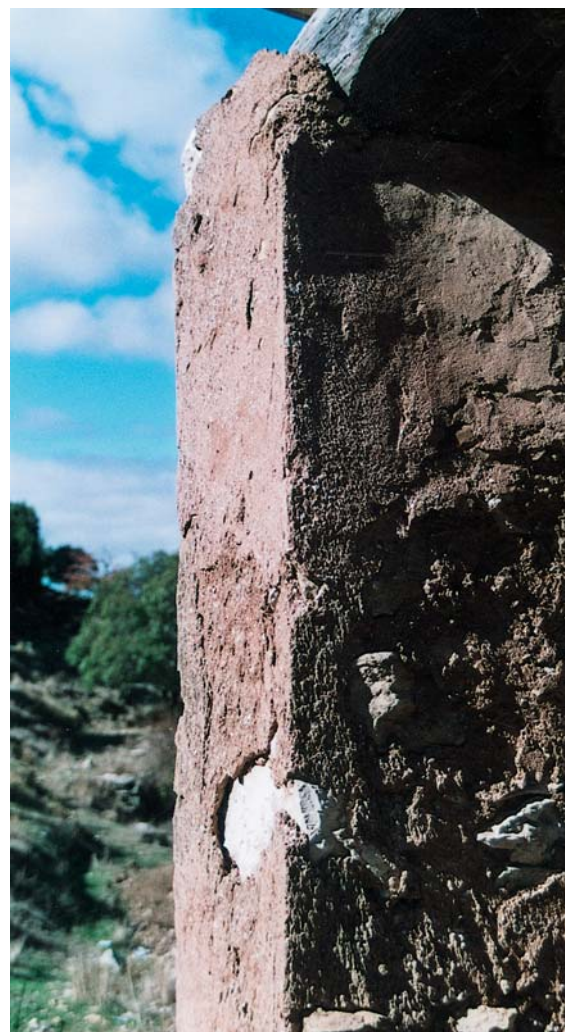
5

5. Lavadero. Detalle de un machón estructural, que se construyó con dos listones de madera en dos de sus esquinas diagonales, como único encofrado para el yeso

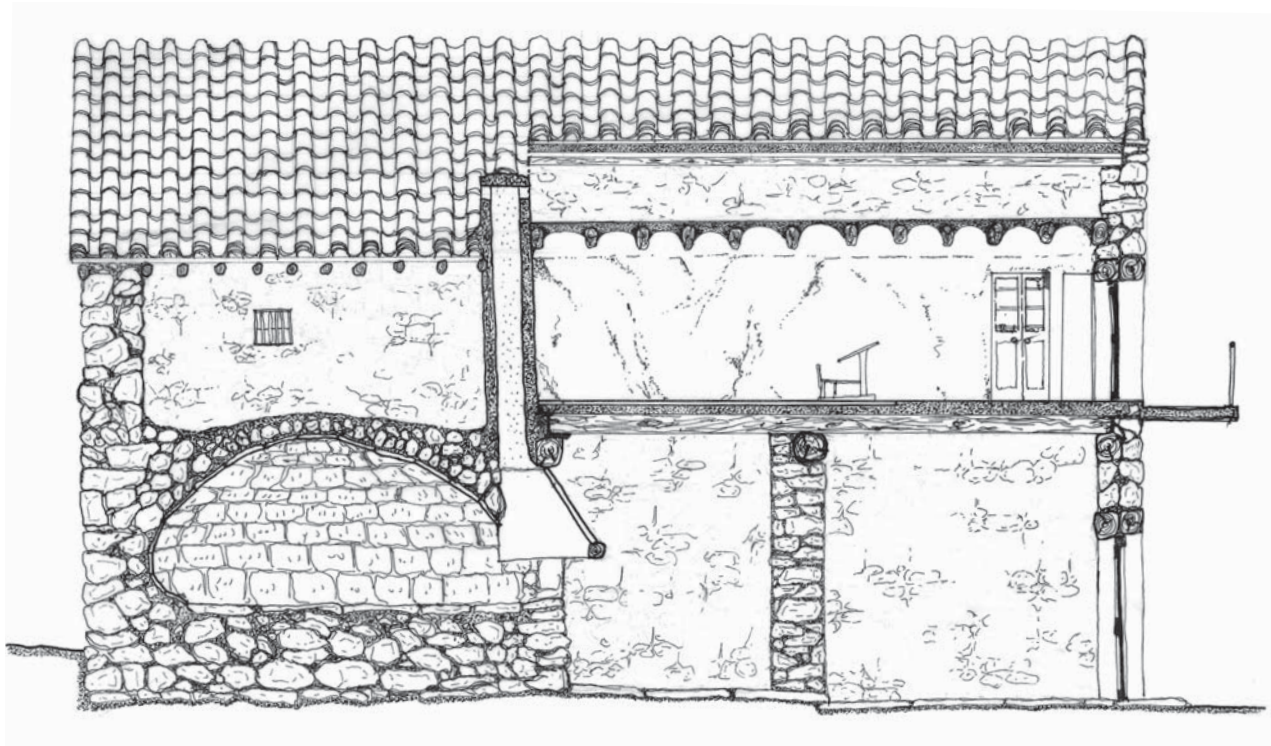
6

6. Horno. Como sucede en otros asentamientos de la comarca, el edificio donde se ubica el horno comunal de pan posee en su planta superior la escuela y la barbería-sala de reuniones del pueblo, que se beneficiaban del calor despedido por el horno

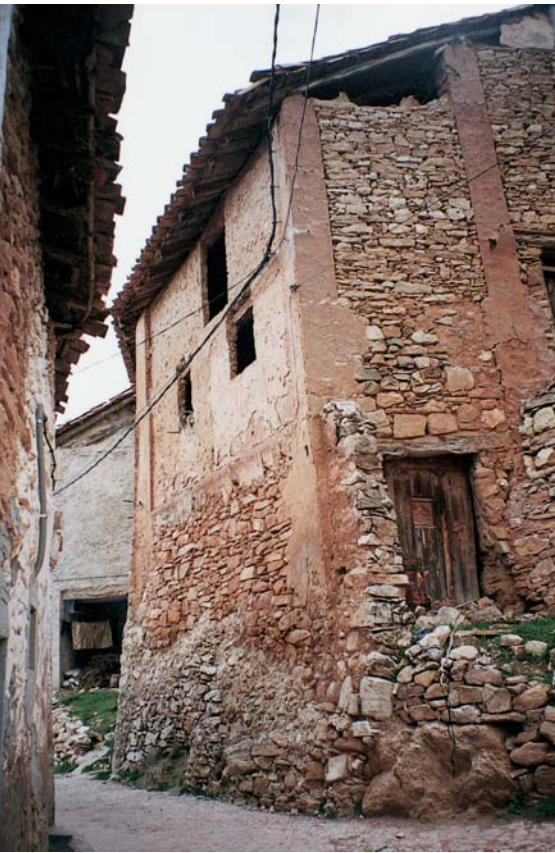
10

- 10. Casa. Imagen exterior de la casa descrita en el artículo anterior, donde se observa perfectamente su sistema estructural basado fundamentalmente en machones de yeso
- 11. Casa. Detalle de la estructura del yeso de la fachada, con el aspecto peculiar de su superficie lavada tenuemente por la lluvia
- 12. Casa. Viga de madera de sabinas en la coronación de la fachada, donde se observan la cuadrícula de nueve puntos donde se realizaron las pruebas del *pilodyn*
- 13. Casa. Viga de madera de pino en la planta primera, donde se realizaron las pruebas con el *pilodyn* para constatar el correcto estado de salud estructural de la misma
