Universidad Politécnica de Valencia,

Departamento de Conservación y Restauración de Bienes Culturales

Documentar la técnica a través de la restauración. Proceso de intervención de un ninot de falla tradicional.

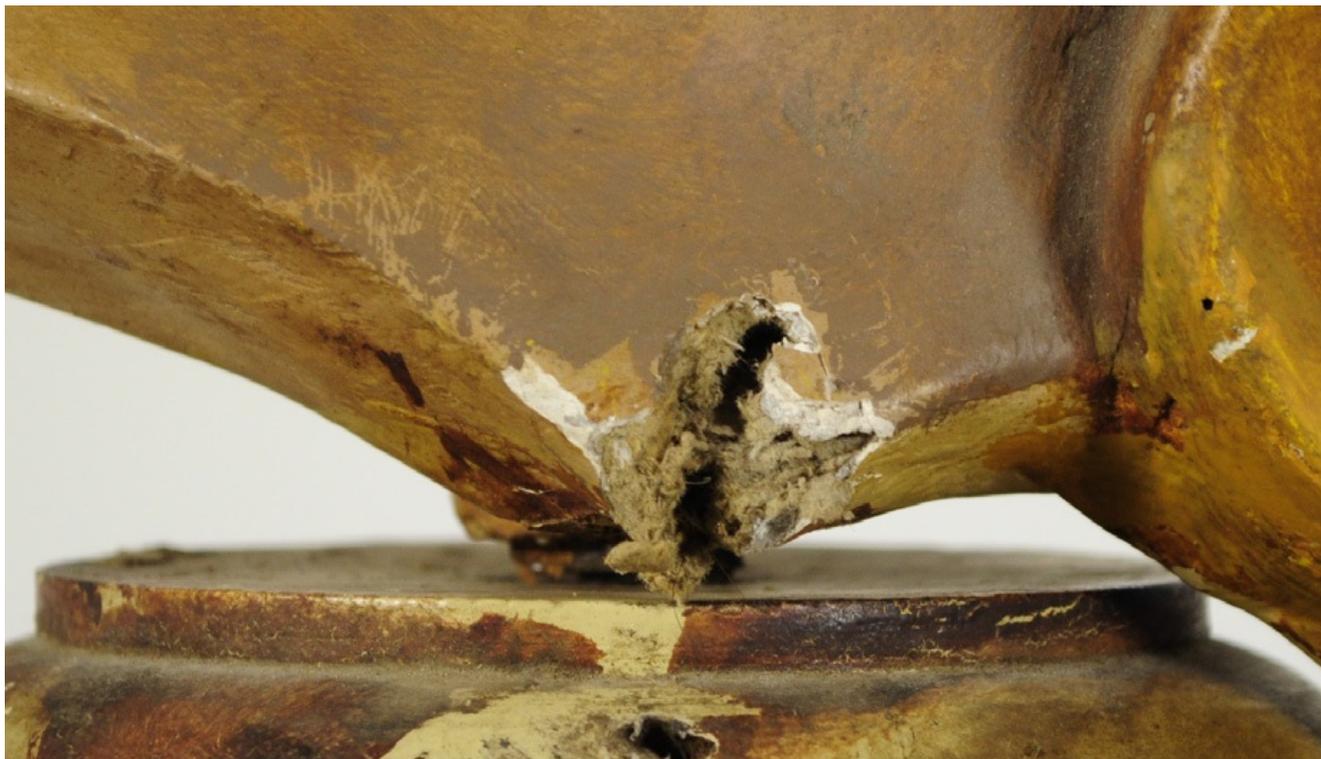
El estado de conservación de la obra no era bueno. Presentaba diversos tipos de patologías, como una importante pérdida de soporte, preparación, y película pictórica, en la parte delantera del cuello, producida probablemente por efecto de un golpe. La naturaleza del catón piedra, de carácter altamente higroscópico, y el paso del tiempo, han convertido al material base de la obra en rígido y quebradizo, y por lo tanto resulta muy vulnerable a los impactos.

Ilustración 3 Pérdida de soporte, preparación y película pictórica. En esta imagen se puede observar el grosor de las diversas capas.

Tras la eliminación de repintes por medio químico, se procedió a realizar la reconstrucción volumétrica de los faltantes que alteraban la correcta lectura de la pieza. Para ello se preparó una pasta de cartón en polvo mezclado en una solución de 4 g de cola de pescado en 100 ml de agua. Después de su secado, se aplicaron mediante pincel fino las capas de imprimación.

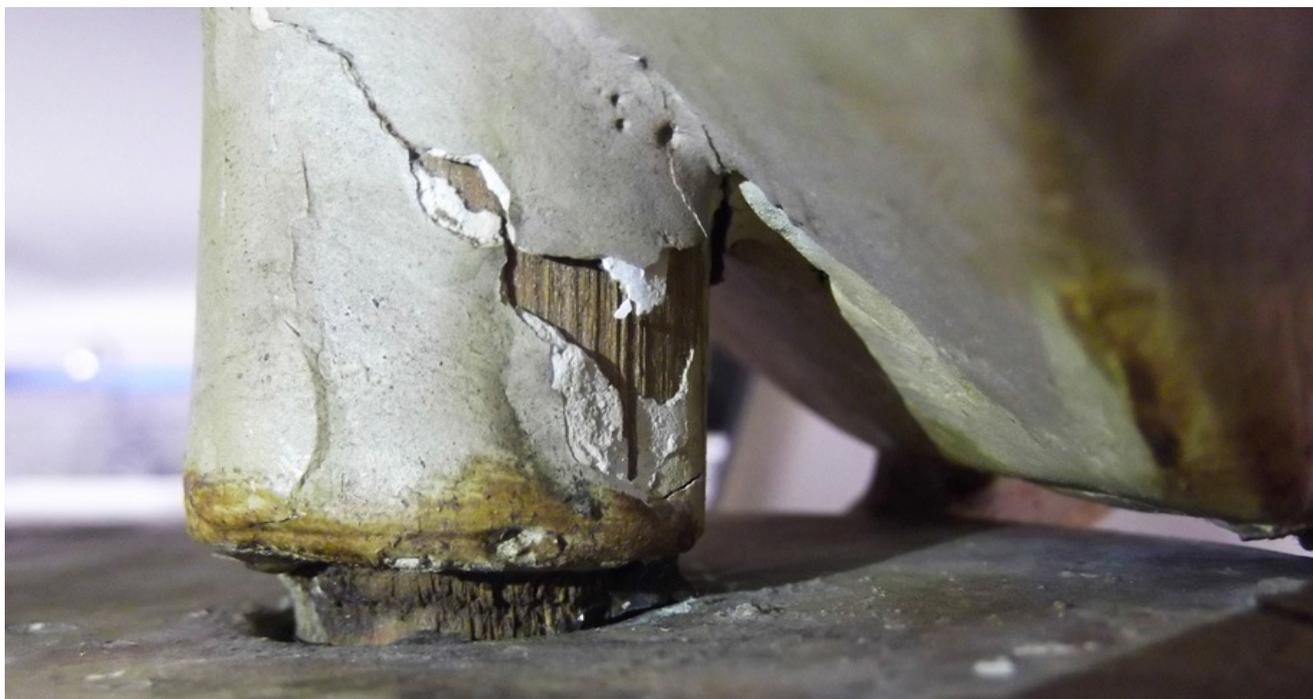
Otra importante patología presente era una grieta en la zona de unión del busto al soporte de madera que lo sujeta, grieta que incluye pérdida de preparación y película pictórica.

Ilustración 4 Detalle de la grieta junto con la pérdida de preparación y película pictórica, dejando a la vista el soporte de madera.

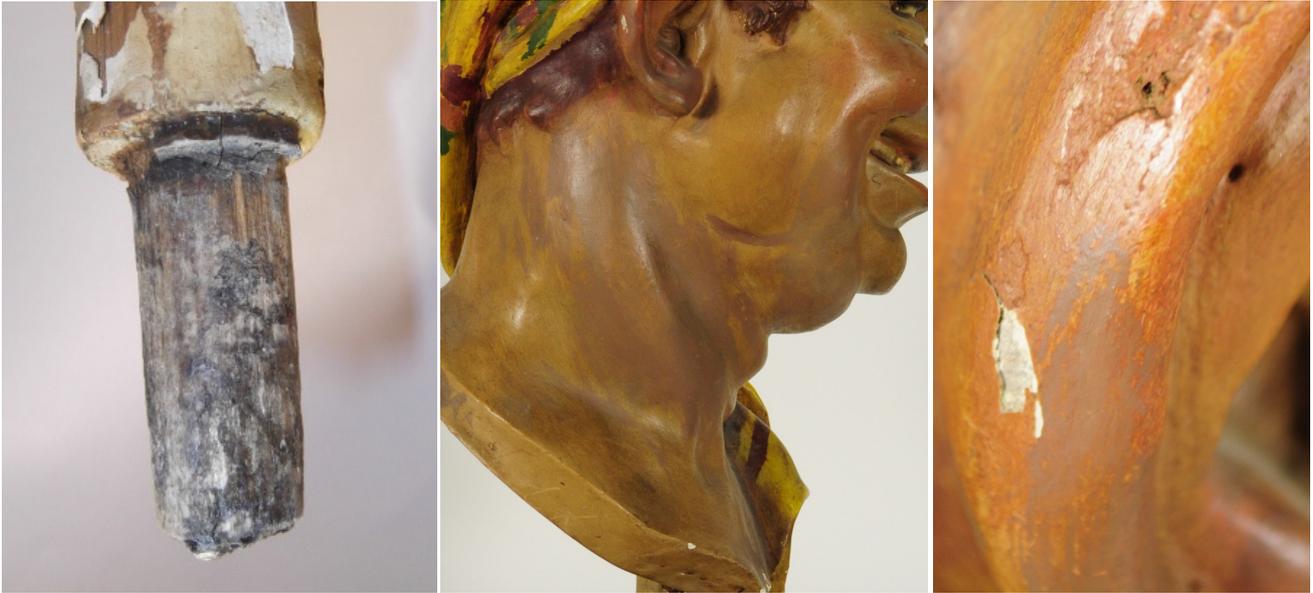
Por otro lado, encontramos abundante presencia de repintes, sobre todo en la parte inferior del busto, así como pequeñas lagunas y arañazos distribuidos por toda la superficie. Las piezas que se encontraban en peor estado de conservación eran el buñuelo y el cohete, ambos con graves pérdidas, repintes y problemas de unión al busto.

Ilustración 5 Detalle del estado de conservación del elemento de unión entre el busto y la peana. Repintes en la zona del cuello, oreja y barbilla. Pérdida de película pictórica y parte de imprimación en la zona de la oreja.

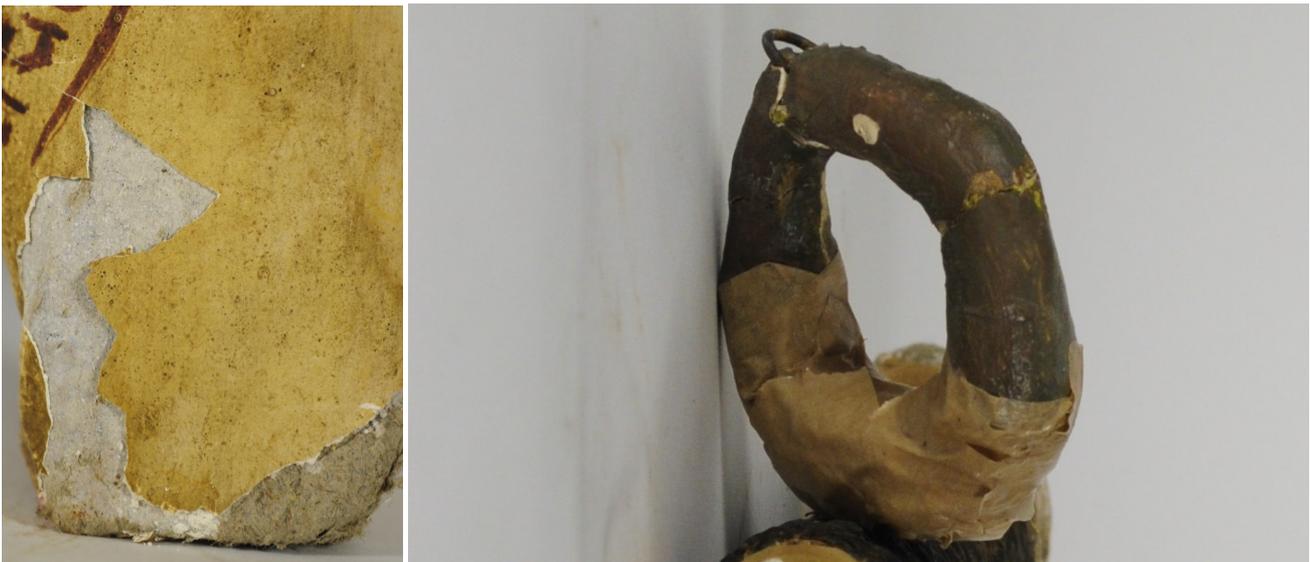
Ilustración 6 Detalle de la pérdida de preparación y película pictórica en la parte trasera del cohete. Detalle de la cinta o papel encolado en la parte inferior del cohete.
