The Riding House: las caballerizas del siglo XVII de St. Giles House en Dorset, Inglaterra

The Riding House: the 17th century stables of St Giles House in Dorset, England

Marc Piqué Gascón
Arquitecto / Architect RIBA COAC

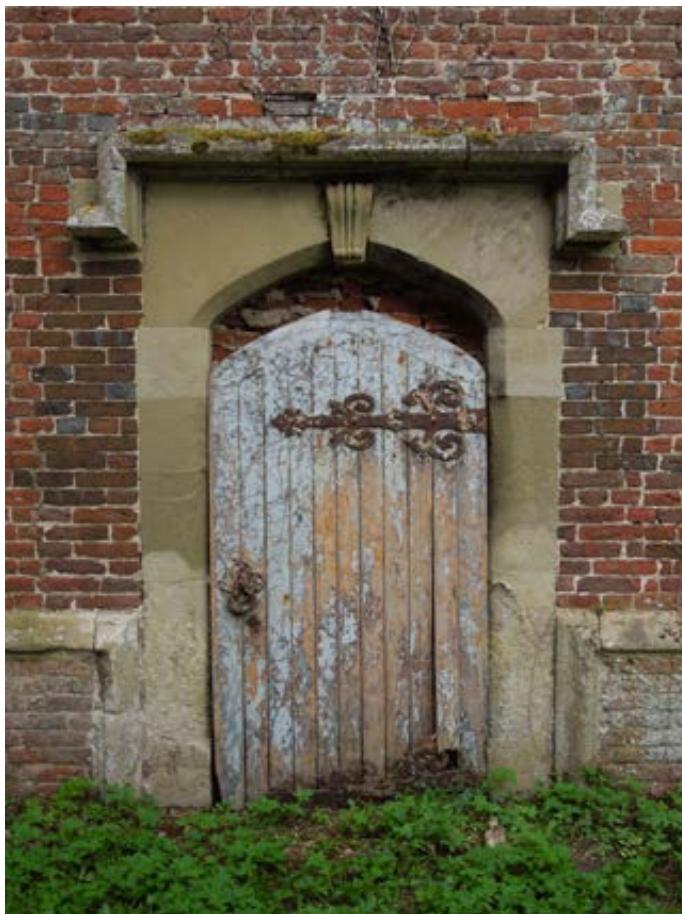
10

Externally, D5 and D6 had a timber door leaf inserted against the brick infill to keep the elegant external appearance. Initially, it was unknown whether these were part of the original doors or if these were just decorative to conceal the infill. The reopening proved the second hypothesis. It was decided to reuse the decorative leaves fixed to new doors in order to retain the historic fabric and appearance. The boards and battens were labelled and dismantled and the decayed bottom sections cut away and new timber scarfed in. The length of the scarf was individually considered on site depending on the extent of decay. The top was cut at 45° for a better bonding of the new and the existing. The top edge was cut projecting downwards to reduce any water ingress through the joint. The boards were reinstated and secured with the existing and new braces. A new inner timber door leaf was built to support the existing outer leaf. The door was designed to reuse the existing iron pintles which had been uncovered during the reopening (figs. 10, 11).

10. Puerta D5 antes y después de la intervención
 10. Door D5 before/after

se consideró de forma individualizada para cada tabla dependiendo del grado de deterioro. La junta entre la madera histórica y la nueva se practicó con un ángulo de 45° para mejorar la conexión y permitir una buena evacuación del agua en la junta. Una vez saneadas, las tablas fueron recolocadas y fijadas a listones nuevos y existentes, y se construyó una nueva estructura de madera en la parte interior para soportar la hoja decorativa. Esta estructura fue diseñada para poder reutilizar los restos de las bisagras de pivote de hierro descubiertas durante la reapertura (figs. 10, 11).

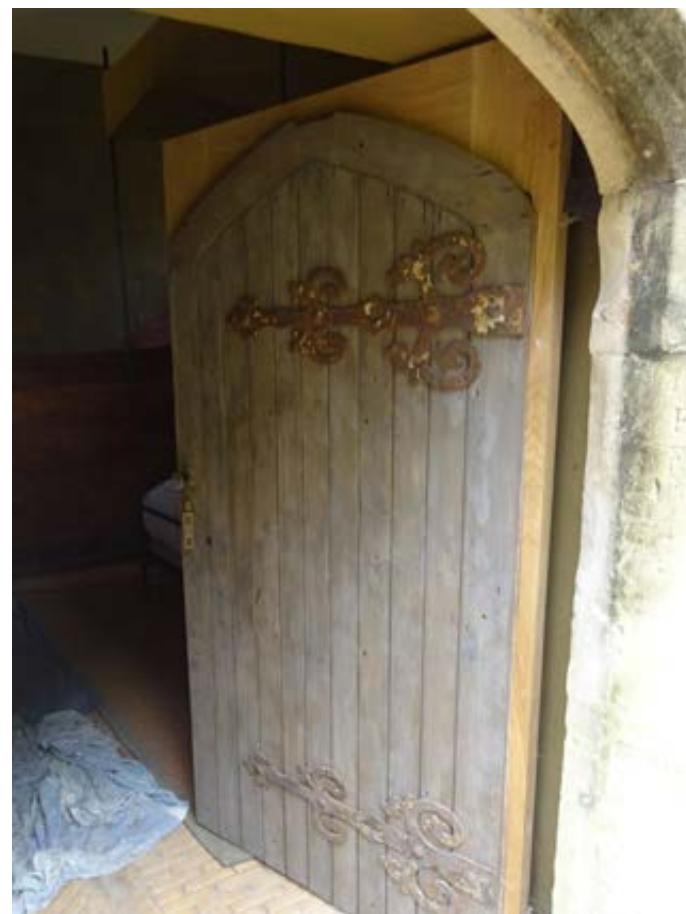
11

11. Puerta D6 desde el exterior (durante las obras) y desde dentro. Vista de los tapices en las paredes
 11. Door D6 from the outside (during the works) and the inside

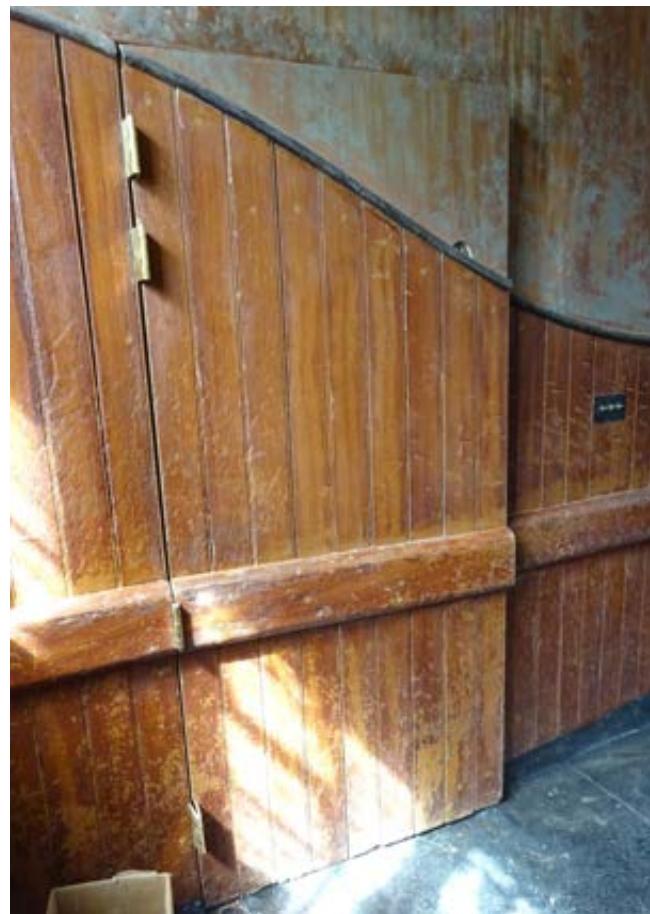
12

A similar approach was taken with the reopening of door DG7 between the hall and the dining room. Evidence of a previous door was found on the hall side suggesting that it would have been blocked during phase 2. The reopening was considered beneficial because it reinstated the communication between the two spaces. DG7 was designed as a jib door reusing the timber panelling in order to reduce the loss of historic fabric to the minimum and retain the existing appearance within the room (fig. 12).

12. Puerta DG7 desde la sala comedor
 12. View of door DG7 from the dining room

Un enfoque similar se llevó a cabo con la reapertura de la puerta DG7 entre el vestíbulo y el comedor (cerrada durante la fase 2) para reconectar estos dos espacios. Se hallaron restos del marco de la puerta en el lado del vestíbulo, mientras que el lado del comedor estaba decorado con tablas de madera y perfiles de hierro que habrían formado parte de un tabique de separación entre caballos. En el diseño de la puerta se reutilizó la decoración de la pared para minimizar la pérdida de material y no mermar la fidelidad a su aspecto histórico (fig. 12).

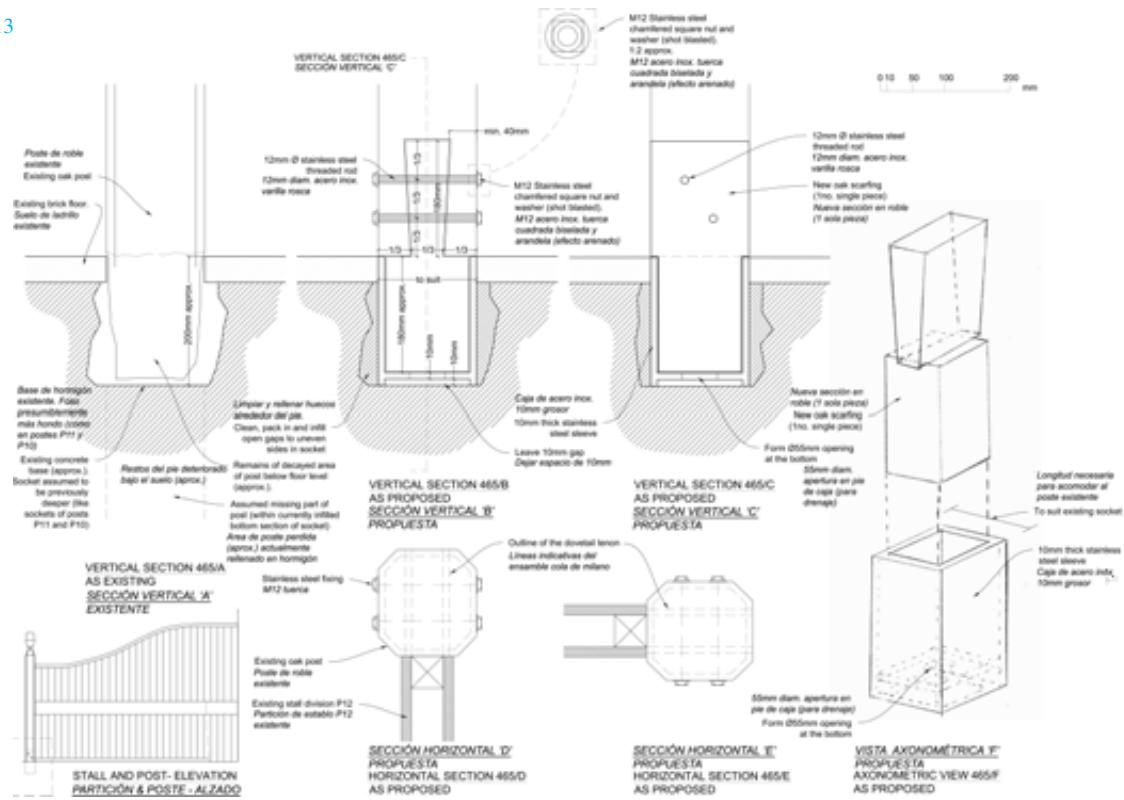
- 13. Reparación del pie del poste y nueva caja-soporte
- 13. Proposed repairs to foot of post and new sleeve

las particiones P9 y P12 y reubicar las P10 y P11 en otro espacio interior del edificio donde se pudieran exhibir y, si llegara el caso, restituir a su puesto en el futuro. Se recrearon nuevas particiones “telescópicas” y se reposicionaron los postes existentes delante de ellas. La partición P12 se adaptó para que fuese desmontable y proporcionare más espacio si fuera necesario. El pie del poste (incrustado en el suelo) se encontraba en muy mal estado y tuvo que ser reemplazado con madera nueva de roble. Para proporcionar estabilidad y facilitar la extracción y recolocación de este poste se formó una caja-soporte de acero inoxidable en el hueco del suelo (fig. 13).

decayed and a new piece of oak was scarfed. A stainless steel sleeve was formed to provide stability and to facilitate the lifting and relocation of the post (fig. 13). The east end was considered the best option for a food preparation room because of the opportunity to unblock doorway D7 to provide independent access. The room had to be enclosed for fire protection and to reduce noise and smells. The divisions in the space were all half-height and a reversible timber structure was built internally with a top glazed surface to minimise its visual impact. On the north side, an accessible WC was also built at half-height. Blocked windows GW12 and 13 (assumed from phase 1) were reopened under archaeological supervision. Internal cracking on the plaster evidenced the approximate size of the opening. The reopening exposed remains of the original plaster on the reveals, which was retained and made good. New leaded lights windows were inserted in keeping with the existing ones (figs. 14, 15, 16).

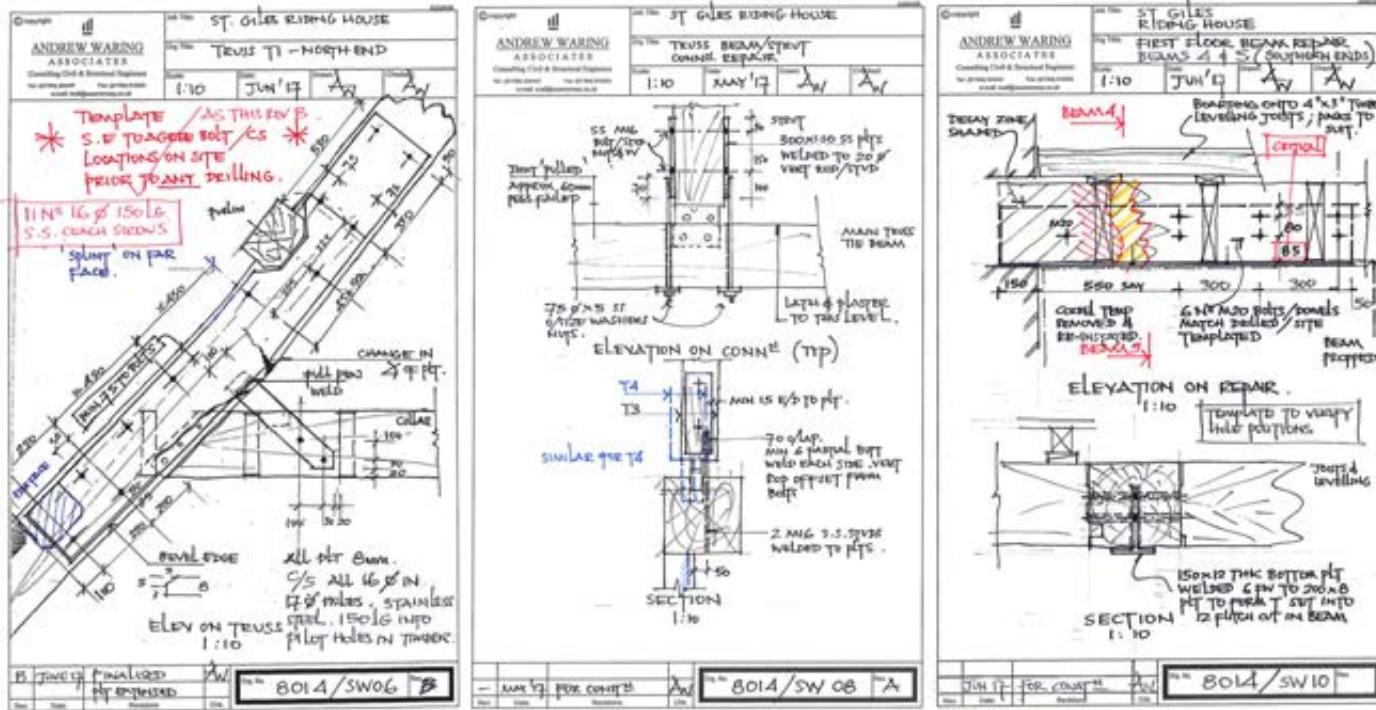
18

18. Reparaciones estructurales en las cerchas (A y B) y vigas del forjado (C). (Gentileza de Andrew Waring Associates)

deterioro prolongado de origen antiguo (las reparaciones decimonónicas se conservaron). En Inglaterra, los muros y techos orientados al oeste y al sur suelen sufrir más daños debido a su mayor exposición a la lluvia y los vientos, circunstancia a la que se añade, en nuestro caso, un diseño más complejo del tejado y la fachada sur (fig. 18).

A. Refuerzo del par de la cercha
A. Reinforcement to truss rafter

B. Reparación de la unión entre el tirante y la mangueta
B. The beam/Strut connection repair

C. Refuerzo de la viga (lado sur)
C. Repairs to floor beam end (south)

La intervención principal en la estructura de madera se centró en el extremo sur de las vigas del forjado y las cerchas, que se encontraron deterioradas. Se aplicaron refuerzos con placas de acero inoxidable fabricadas expresamente para cada sección de madera (véanse los detalles del ingeniero estructural – detalles A y C). En algunas cerchas, la flecha del tirante había provocado la desunión con los montantes, por lo que hubo que restablecer la conexión con la ayuda de placas y tirantes de acero (detalle B). En el siglo XIX ya se habían introducido ménsulas de ladrillo y tirantes de hierro bajo estas vigas y cerchas en el lado sur, lo que indica un

The main works to the timber structure were focused on the south end of floor beams and roof trusses, which were reinforced with stainless steel flitch plates. Stainless steel plates were fabricated to suit the profile of the timber and were inserted within fractured principal rafters. In some trusses, the deflection of the tie beam had resulted in failure of the joint with the struts and the connection was re-formed as shown. Corbels and iron straps had been previously introduced to the south ends (assumed 19th c.). The north side did not need to be repaired. Generally, west and south facing walls/roofs are usually more affected because of greater exposure to the rain and winds but also, in this instance, due to the more complicated roof form on the south side (fig. 18).

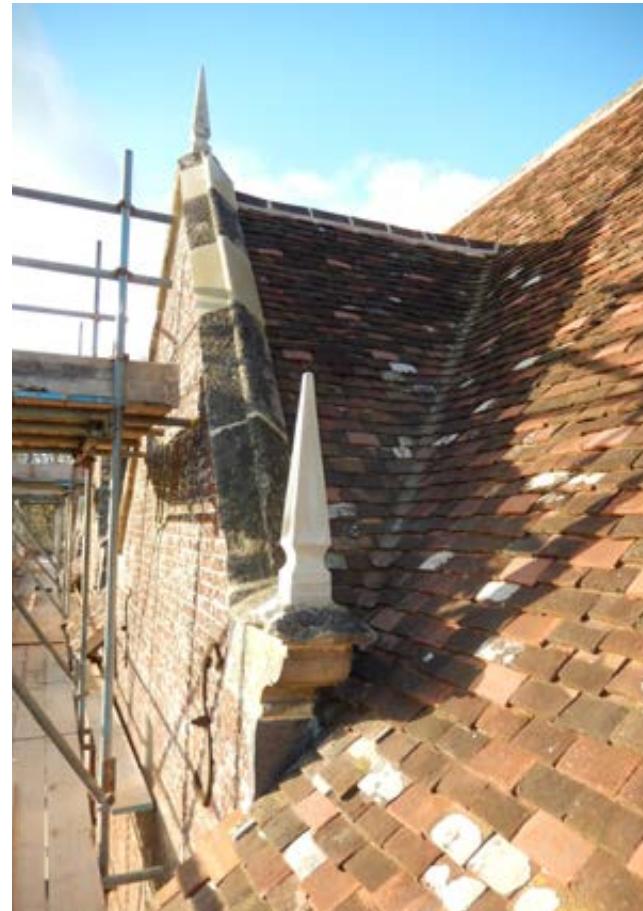
20

Decayed coping stones were replaced with new Chilmark stone¹² to match on the gables and ridge. Some stone finials were missing and a few had fallen to the ground, as a result of damage caused by the corrosion and expansion of iron dowels securing the finials. The finials were reinstated and secured with stainless steel dowels; new finials to match where fabricated where necessary. Repairs to the brick walls included strengthening or renewal of several timber lintels internally, some repointing externally in lime mortar carefully chosen to blend with

20. Trabajos de conservación en el tejado. Vista de tejas, albardillas y pináculos

20. Roof covering works. Repairs to coping stones and finials

the existing, and the stitching of cracks with stainless steel helibars embedded within the joints. Most of the pointing was found in good condition and is believed to be original, reflecting the high-quality 17th c. works. Mike Burleigh (stone conservator) produced lime mortar samples to find the closest match for the repointing. The brick repointing was done with 1 part Wareham washed sand, 1 part building sand, $\frac{1}{2}$ part chalk, $\frac{1}{2}$ part Portland stone dust, 1 part lime putty¹³ (figs. 19, 20).
