Criterios y metodologías para la conservación y restauración de los revestimientos y el color en la arquitectura

por Javier Gallego Roca

El autor del artículo, el arquitecto Javier Gallego, aborda el tema del color y los revestimientos desde problemas conceptuales como la posible conservación de la pátina y el papel desempeñado por la ornamentación, utilizando algunos ejemplos de la arquitectura romana para introducir al lector en los materiales y técnicas empleados en diversos casos de restauración de revestimientos y color.

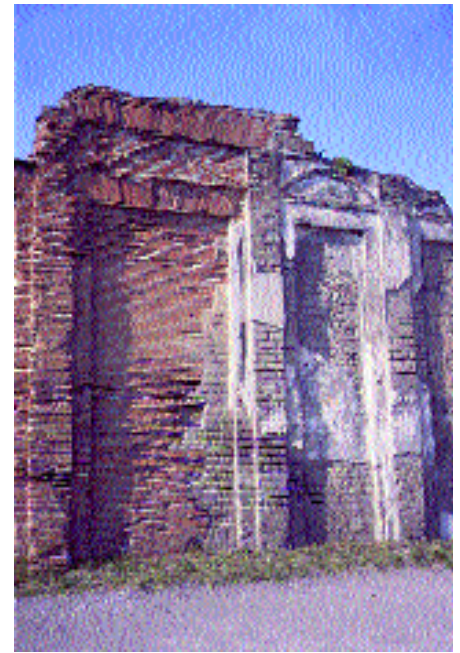
1

1. Restos de revestimientos en la arquitectura de Pompeya. El revestimiento recubre la superficie arquitectónica tratando de imitar un material noble

Desde siempre en la arquitectura se han venido usando materiales que, además de proteger el núcleo estructural, embellecían la superficie. Se trata del acabado superficial de la arquitectura: el revestimiento. Su misión ha sido la de imitar el material mediante el dibujo o mediante el tono. Son numerosos los acabados superficiales que han sabido remedar materiales nobles con notable éxito (fig. 1).

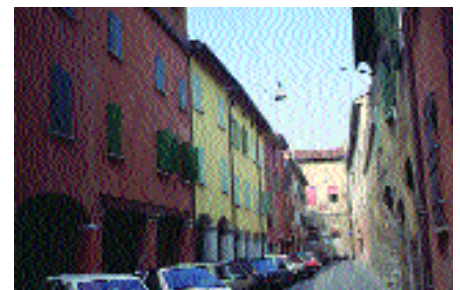
El revestimiento y el color han tenido una influencia decisiva en el aspecto de nuestras construcciones y de nuestros centros históricos (figs. 2 y 3). Jean P. de Ligne nos deja testimonio de estos sugestivos efectos cromáticos en su interesante artículo “Arquitectura y paisaje”¹.

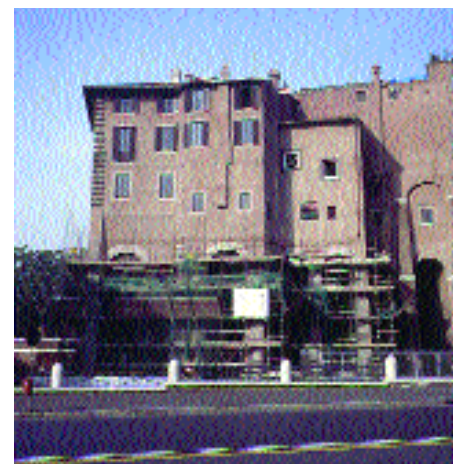
3

3. Roma. Restauración de fachadas junto al Teatro Marcelo, cuidando la integración en el entorno

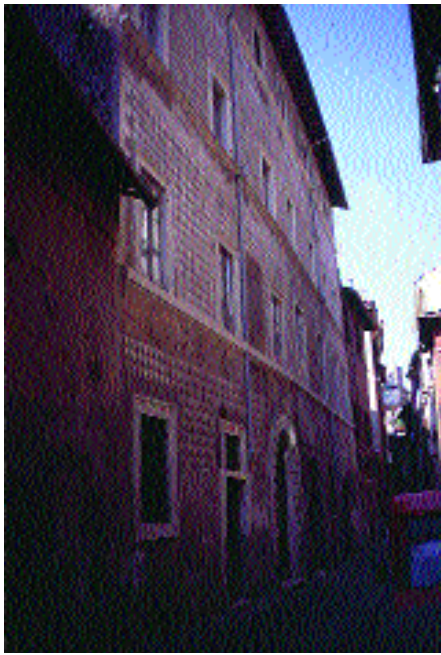
4. Roma. El criterio de conservación en una casa de la Via della Fossa

la pátina y actúan indiscriminadamente sin analizar y valorar lo que implica el paso del tiempo en la arquitectura del pasado. Por ello cada problema debe ser afrontado de diversa manera. Así en el caso de la pátina depositada a través del tiempo en una fachada, una intervención de mantenimiento valoraría exclusivamente el posible daño que dicha pátina podría causar a la superficie arquitectónica. La intervención de conservación plantearía mantenerla como traza histórica (figs. 4 y 5).

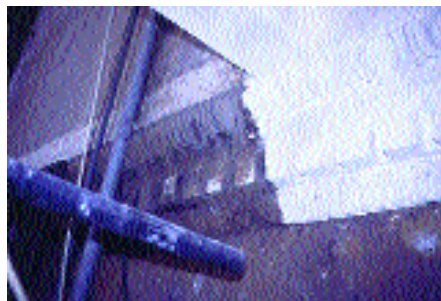
6. Roma. Palacio Massimo. Limpieza y consolidación del *cornicione*

La intervención ha consistido, en primer lugar, en una sistemática preconsolidación mediante la fijación de todas las partes peligrosas de desprenderse con mortero-hidráulico y Paraloid. La limpieza de las partes originarias ha sido una labor sencilla y fácil, simplemente mediante bisturí, haciendo caer los varios estratos superpuestos, deteniéndose en el original. La dificultad se ha presentado en los óvulos rehechos en el setecientos y ochocientos que han sido tratados con una pátina para igualar con los restos antiguos, ya que la *microsabiatrice*^a o el simple raspado se llevaba el estrato original. Sólo se ha utilizado el bisturí para hacer caer las irregularidades o trozos pegados a la cornisa en el tiempo (figs. 6 y 7).

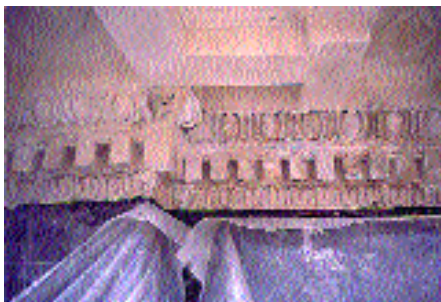
7

7. Roma. Palacio Massimo. Restauración del *cornicione* de Peruzzi

Así en esta restauración se ha optado, dada la continuidad del concepto arquitectónico de cornisa y la existencia de diversas fases de la misma, por rehacer los elementos decorativos por simple repetición, mediante calcos. Para la relación de estos calcos se ha optado por utilizar cemento blanco (líquido) mezclado con vermiculita, que le da una mayor porosidad y fibras vegetales para darle una mayor elasticidad; cualidades necesarias en este conjunto de piezas, que como en el caso de los rombos, que son extremadamente frágiles, se hubieran resquebrajado muy fácilmente. Los calcos en yeso resultan siempre los más perfectos, pero tienen el peligro de su deterioro a la intemperie y más aún en climas húmedos; los realizados a base de resinas presentan el inconveniente

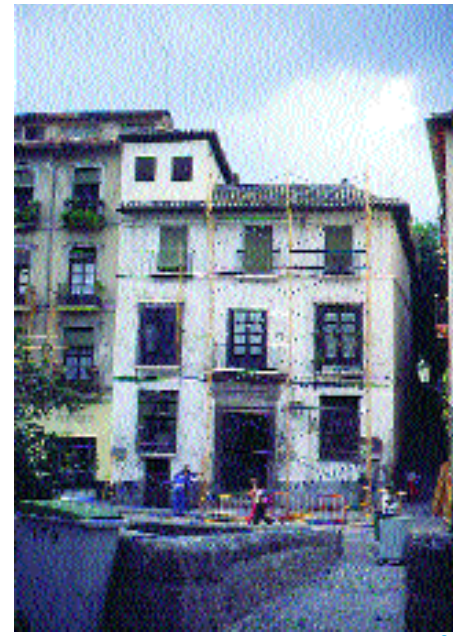
8. Granada. Carrera del Darro. Fachada de casa antes de la restauración

En cambio, la repristinación propondría su eliminación. Por último, una restauración valoraría la incidencia de dicha pátina en la composición de la fachada, donde el dato del color podría llegar a resultar esencial (figs. 8 y 9). En otros casos la restauración admitiría el mantenimiento (por ejemplo el caso de un muro de piedra de una construcción medieval).

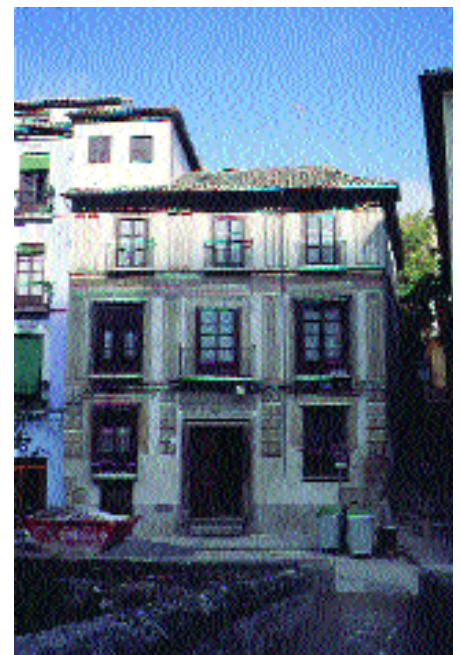
9

9. Granada. Carrera del Darro. Fachada de casa después de la restauración (1992)

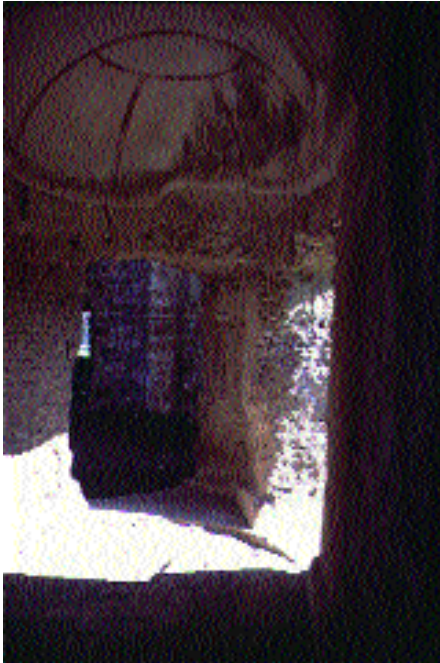
11

11. Villa Adriana. Termas. Restos de estuco que ponen en evidencia el valor del revestimiento en la arquitectura como documento histórico

Uno de los *spogliatoi*, (sala destinada a despojarse de los vestidos) de las grandes Termas de Villa Adriana conserva restos de finísimos estucos que la decoraban y sirven como fondo para reflexionar en torno a la composición de la sensibilidad estética de Alberti, a través de la distinción entre belleza y ornamento (fig 11): "... mientras que la belleza verdadera y propia es una cualidad intrínseca y casi natural que investe la entera estructura del organismo que llamamos "bello", el ornamento tiene el aspecto de un atributo accesorio, añadido, antes que natural"⁹.
