Escitópolis - Beit Shean- capital de la decápolis helenística

Peter Bugod *

Las excavaciones arqueológicas en la ciudad Escitópolis (Beit Shean, Israel), capital de la decápolis griega, han descubierto un complejo urbano de gran envergadura. El arquitecto Bugod hace un recorrido por la historia de la ciudad, describe los restos que permanecieron intactos tras el terremoto que arruinó la ciudad en el año 749 d.C., y plantea los problemas filosóficos, éticos y técnicos que supone la anastilosis de los diferentes edificios del yacimiento

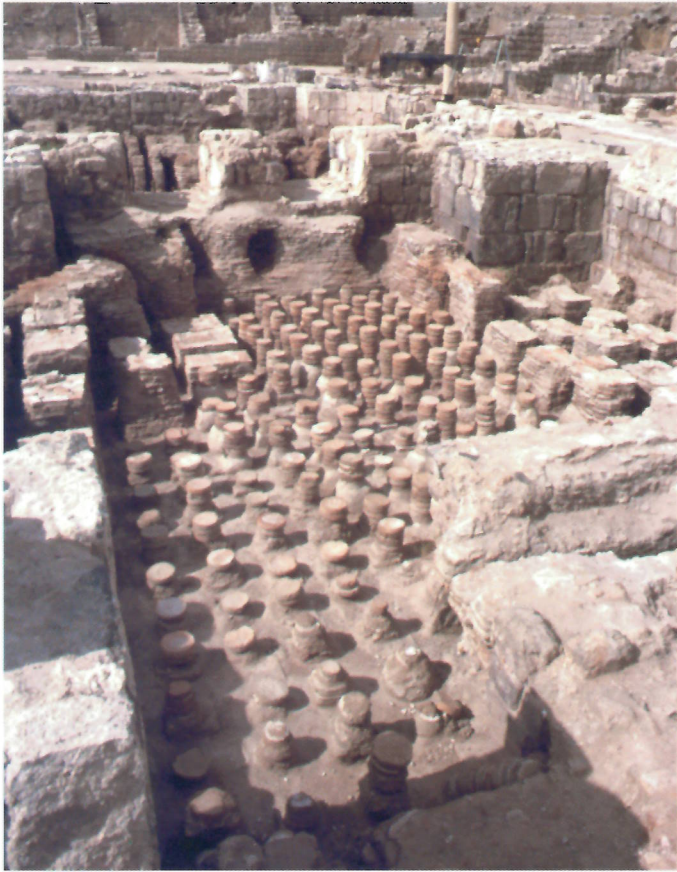
10

- 10. Baños del este: Hipocaustos vistos de cerca
- 11. Baños de oeste: Vista desde la palestra con el montaje de la cubierta tridimensional
- 12. Baños del oeste con la cubierta. Al fondo, el teatro
- 13. Baños del oeste. Vista del exterior
- 14. Baños del oeste: palestra reconstruida
- 15. Escitópolis. Vista desde el teatro hacia las termas

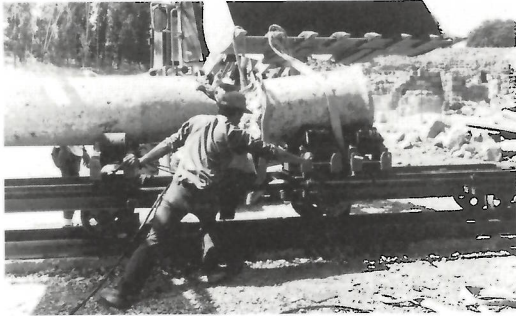
16

16. Escitópolis. Restauración: Montaje de columnas

La primera operación de anastilosis de todo el yacimiento fue la erección de un pilar. Para ello, se instalaron dos vagones sobre raíles, con unos bastidores sobre los cuales se podían hacer rodar y bascular los restos de la columna. Una vez enfrentadas dos piezas que encajaban entre sí, se ejecutaron agujeros en ambos lados de la fractura para integrar armaduras de acero inoxidable con la ayuda de un taladrador. Las armaduras se encolaron en los agujeros con resinas epoxi. La en otro tiempo columna monolítica vuelve a configurarse como una sola pieza.

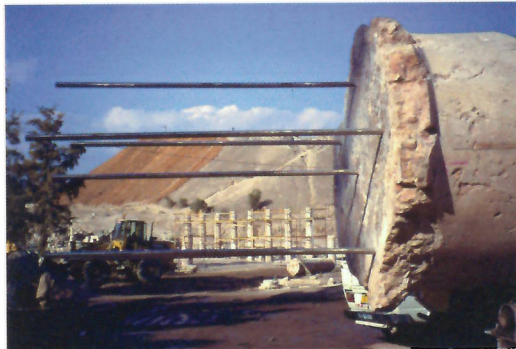
17

17. Columnas con armaduras inoxidables

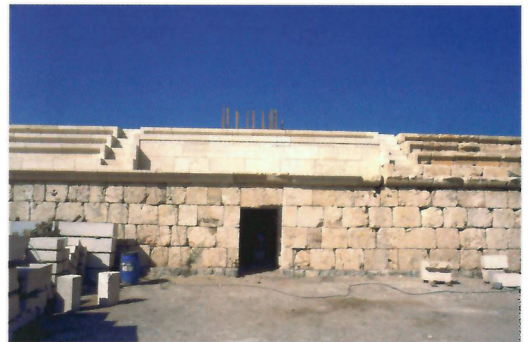
21

21. Anfiteatro: Gradas antiguas y nuevas

El anfiteatro fue en un principio, durante la época romana, un hipódromo de unos 240 m. de longitud probablemente. Con los cambios de gusto de la época bizantina, el edificio fue transformado y convertido en un anfiteatro, con un ruedo interior de 40/90 m. Pudimos reconstruir aproximadamente cuatro filas de escaños, pero no se tiene constancia alguna de la existencia del resto, que o bien fueron extraídos, o bien eran de madera. Por el momento, la anastilosis se ha concentrado en la corrección del muro del ruedo que ha sido recolocado allí donde debía estar; la cornisa superior ha sido reemplazada donde estaba ausente, e incluso se ha añadido una parte de los escaños para poder definir mejor el palco oficial.

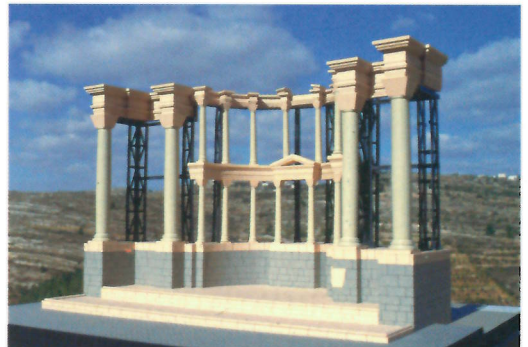
22

22. Ninfeo: Propuesta de anastilosis con estructura metálica de apoyo

Nuestra proposición consistió en construir una estructura metálica que sostuviera la fachada a modo de muletas de acero. Esta estructura sujetaría los entablamentos horizontales a las columnas verticales de tal forma, que pasaría desapercibida vista desde un punto central anterior. No así en la parte posterior donde sería más visible que la fachada original.

El efecto de contraste entre la estructura nueva y la existente es más que evidente. Debo subrayar que un *high-tech* como el propuesto en este caso es un lenguaje ideal para dialogar con la arqueología. En un segundo acercamiento, propusimos que la estructura metálica estuviera arropada por dos chapas perforadas metálicas para crear una semitransparencia pero también una semio-pacidad, para sugerir el muro de fondo. Al profundizar en los estudios de estática de la estructura del muro metálico, creímos que podíamos reducir el impacto de los apoyos de los perfiles metálicos al mínimo, dejando el protagonismo a las chapas perforadas.

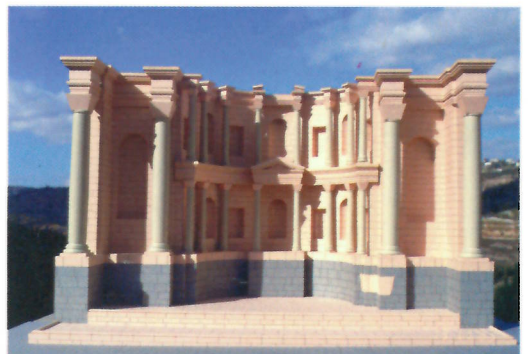
23

23. Ninfeo: Propuesta de anastilosis con el muro de fondo reconstruido

Los arqueólogos fueron capaces de encontrar en torno a un 65% de los elementos arquitectónicos del ninfeo, pero no el muro de apoyo del fondo del monumento. Sus sillares fueron probablemente saqueados para edificios construidos posteriormente al terremoto del siglo VIII d.C. Un ninfeo semejante pero con dos metros menos de envergadura existe en Jerash. El muro de fondo de escena presenta nichos que antaño alojaron seguramente esculturas.

No podemos erigir un muro de estas características cuando falta toda evidencia arqueológica. Al mismo tiempo, la estructura constructiva exige apoyos en la parte posterior de su fachada ricamente decorada. Erigir únicamente esta fachada sin apoyo posterior implicaba un reforzamiento exagerado de los elementos existentes, y por tanto un perjuicio a la materia arqueológica. Dicho en otras palabras, hubiéramos contradicho el cuarto principio de reconstrucción enunciado al principio del artículo.
