Restauración de la abadía y el claustro de San Zeno en Verona

Libero Cecchini*

El autor explica en este artículo el conjunto de intervenciones de restauración que se ha venido desarrollando sobre este destacado monumento en los últimos veinte años. La restauración del claustro románico reúne interés por su variedad y complejidad y por la cubrición de las excavaciones arqueológicas, que concebida como restitución parcial de los volúmenes de la antigua abadía, brinda una propuesta de alto contenido didáctico. Además, el seguimiento arqueológico de todas las operaciones ha desvelado antiguas estructuras abaciales que han permitido recomponer y ordenar la historia de la construcción.

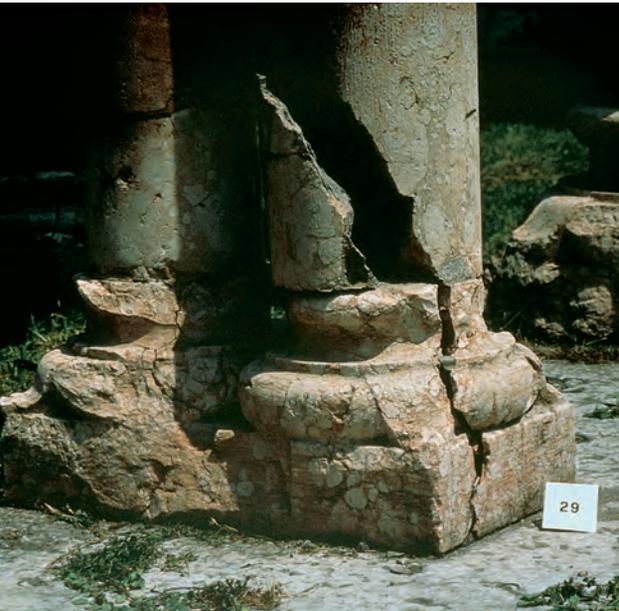
4. Una de las basas de las columnas geminadas en el momento de la intervención

A consecuencia del bombardeo de 1944, las bases de las columnas se habían agrietado y permitían la infiltración del agua y el hielo, con la consiguiente exfoliación de grandes fragmentos (fig. 4).

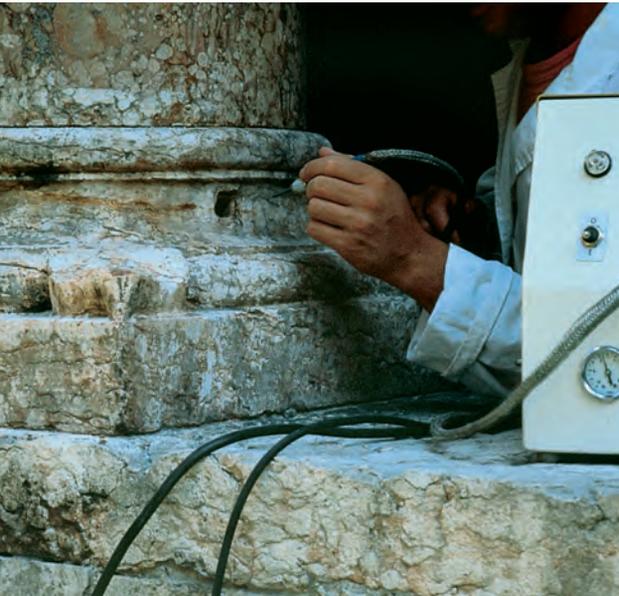
5. Control de la integridad y de la difusión de eventuales fisuraciones de algunas columnas con el método de auscultación mediante ultrasonidos

Se ha valorado la calidad, la integridad y la extensión de los defectos existentes en el material pétreo a través del método de auscultación dinámica por ultrasonidos, determinando con precisión qué columnas se debían someter a una operación de desmontaje, readhesión y refuerzo interno con barras de acero inoxidable (fig. 5).

- remoción temporal de los injertos de mármol y tufo cuando era posible,
- desmontaje de las columnas rotas por el del fuste,
- tratamiento del óxido y de los pernos metálicos no eliminables y aislamiento frente a la humedad de los mismos mediante resinas epoxídicas,
- readhesión de las reintegraciones,
- fijación con resinas epoxídicas previa inserción de varillas de acero inoxidable.

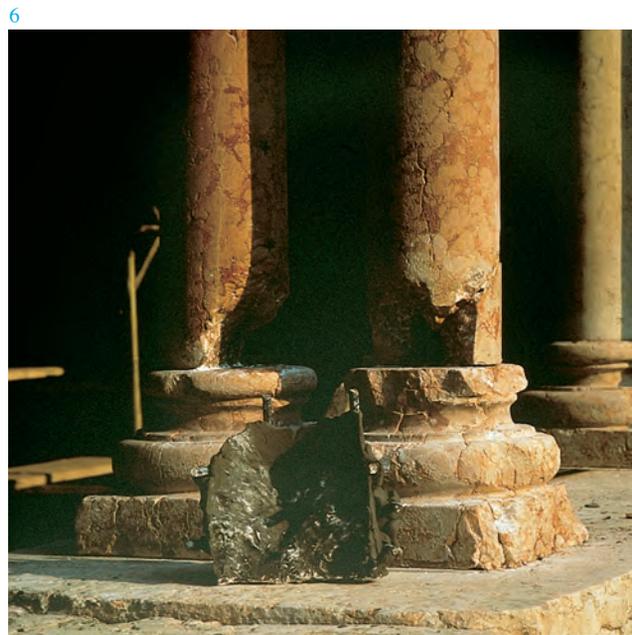
La integración de las partes ausentes en la base de las columnas se ha efectuado utilizando mármol de la misma naturaleza y extracción del original. Esta intervención se inició con la retirada del interior de la rotura de todos los residuos extraños, y la posterior realización de un molde en yeso del perfil de la rotura (fig. 6).

6. Molde en plastilina para la reintegración de un fragmento desaparecido

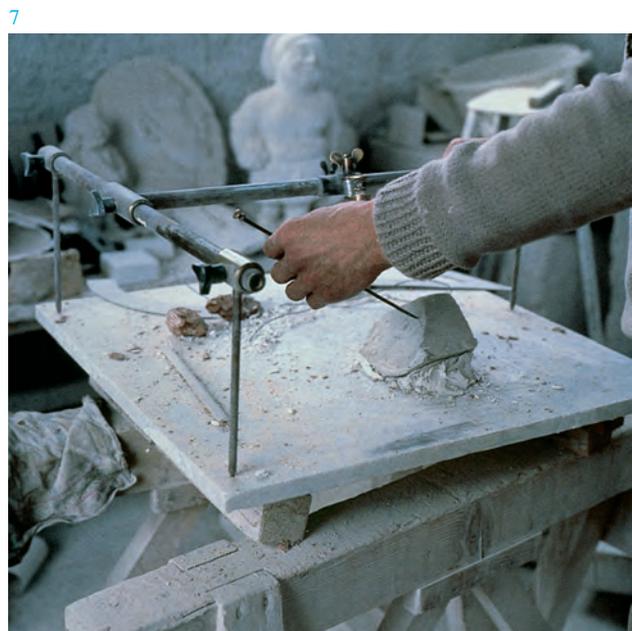
Este molde se reprodujo fielmente en mármol, se insertó en el vacío existente y se fijó con resinas epoxídicas (fig. 7).

7. Momento del proceso de transferencia de datos del molde de yeso a la pieza de mármol

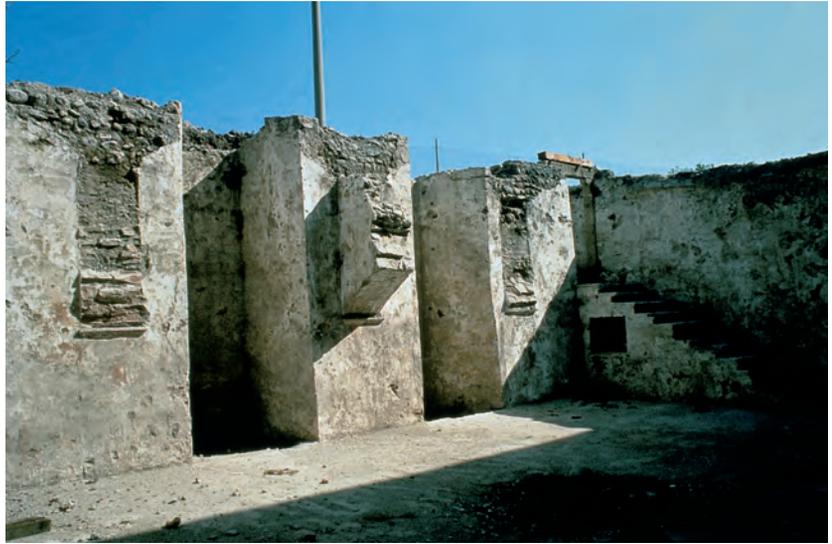
8

En la zona septentrional bajo el antiguo refectorio apareció la bodega con un acceso del siglo XIV, escalera, canales de ventilación y restos de las impostas de su bóveda rebajada (fig. 8). Las investigaciones en el lado Oeste han descubierto la pared occidental del claustro, que posee un gran valor arquitectónico, con elementos de época romana reutilizados y una gran abertura con arco datable en el siglo XII (fig. 9).

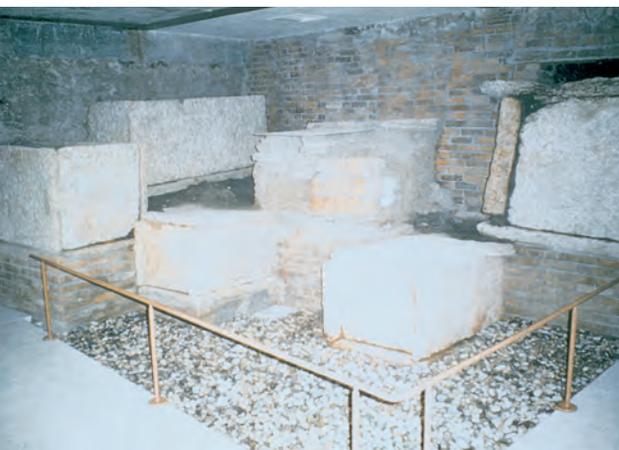
10

En la última excavación del año 1993 aparecieron bajo el acceso restos completos y parciales de 17 tumbas soterradas, algunas de las cuales eran cajeadas y poseían un apoyacabezas realizado en mortero o *cocciopesto*. Estas tumbas se remontan al periodo tardo-romano (siglos III-V d.C.) y formaban parte del gran cementerio paleocristiano que se continuó utilizando hasta el siglo VII d.C. (fig. 10).

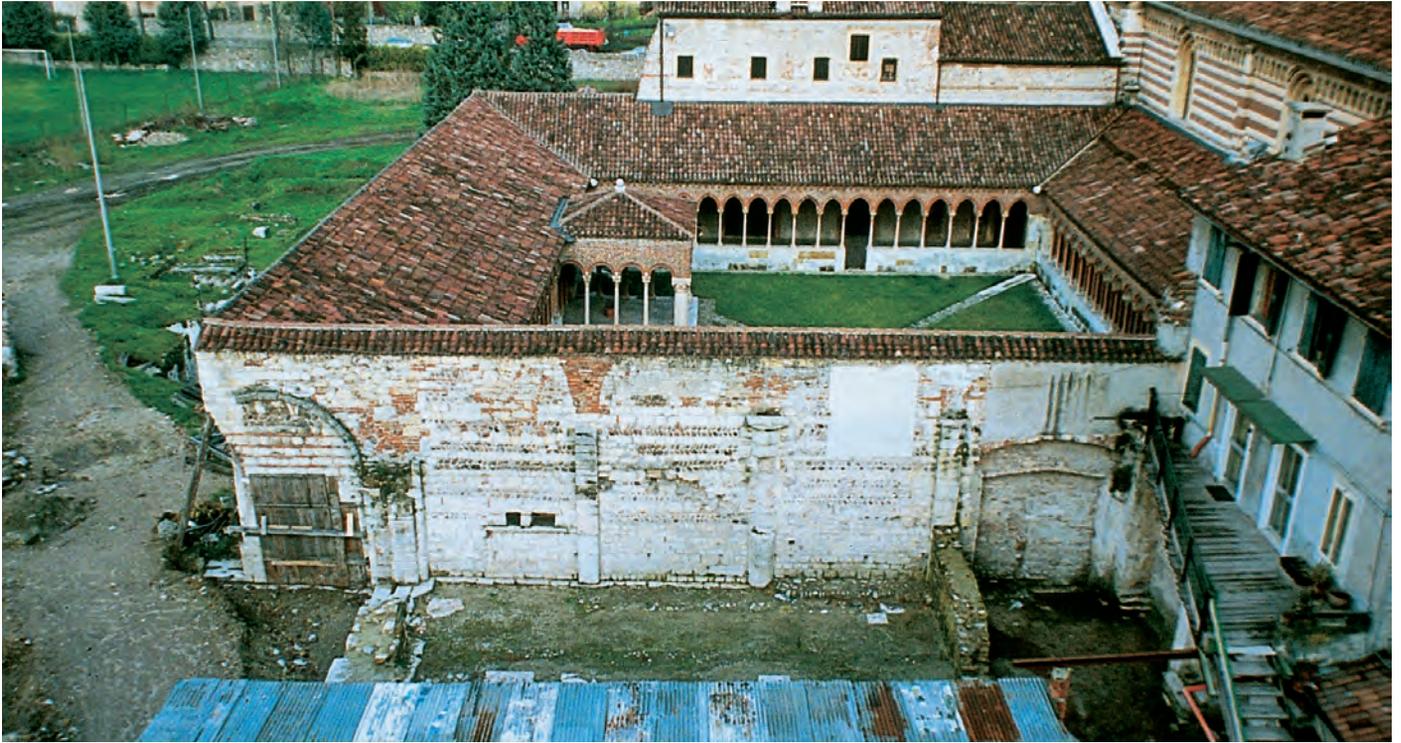
En este gran espacio resulta bien legible el muro externo del claustro, la fachada occidental y, al mismo tiempo, aparecen con claridad las arcadas con las correspondientes basas de sus columnas dispuestas a lo largo de la línea mediana de la misma nave y con la presencia en cada una de ellas de ventanas posteriormente tapiadas (fig. 11 y 12).

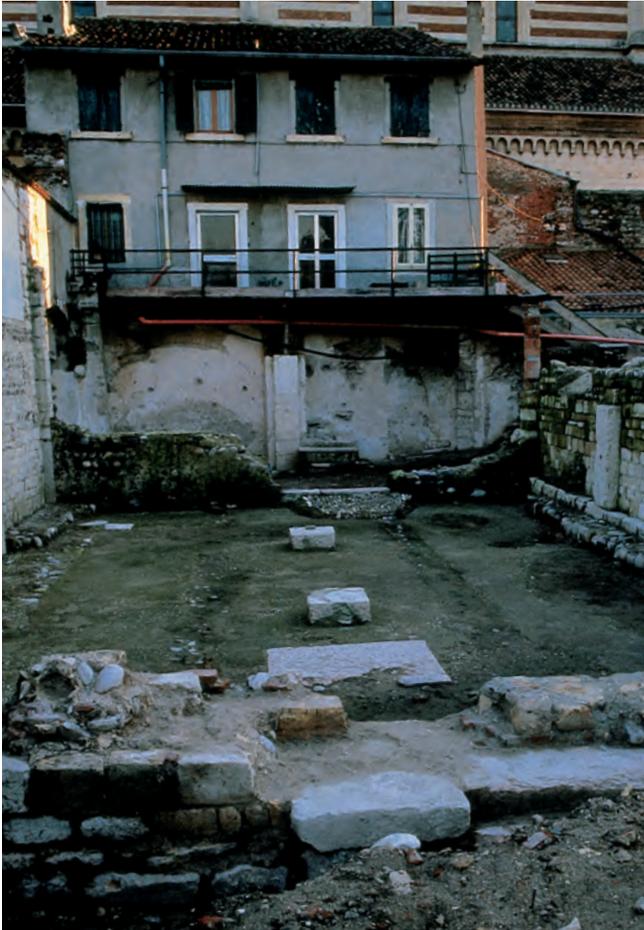
12

Las investigaciones en el lado occidental del claustro, como se ha comentado, desvelaron una nave central muy amplia identificable como la sala del palacio más antiguo del conjunto; probablemente se trata de la denominada “caminata”, citada en los documentos del siglo XIII (fig. 12).

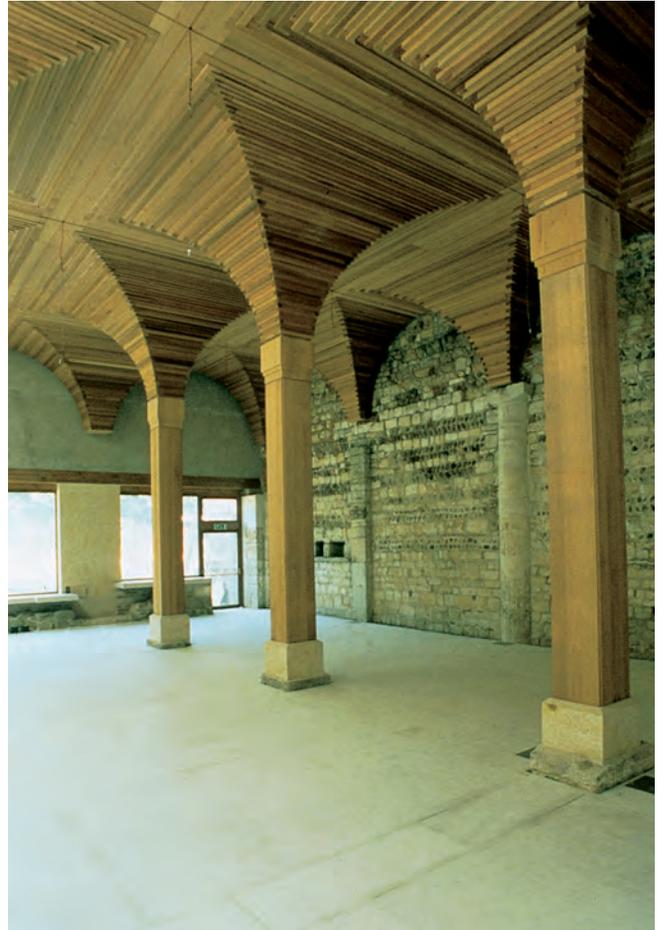
Se trataba fundamentalmente de la recuperación de la imagen formal y espacial precedente y, por consiguiente, la reconstrucción de los cruceros se concibió con un material completamente distinto al original: la madera. Se procuró destacar la estructura de las paredes laterales de manera que funcionase como un elemento aislado (un mueble) insertado en este espacio (fig. 13 y 14).

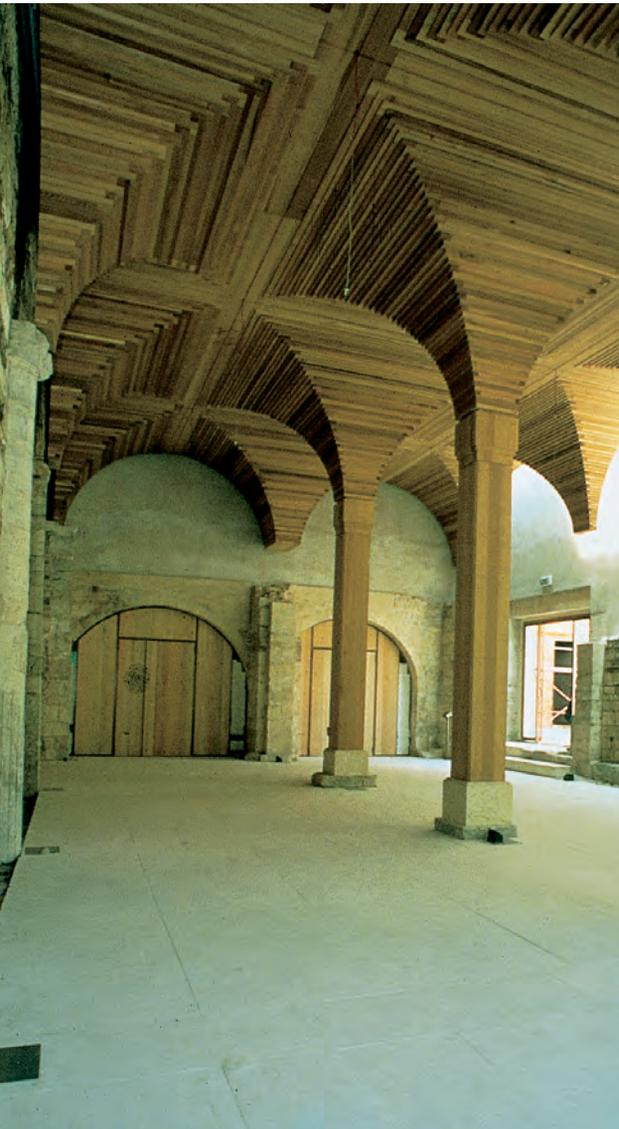
14

14. Vista interior de la gran sala hacia el claustro
 15. La pasarela de madera que conecta los dos volúmenes
 16. La nueva fachada del muro de la abadía, realizada con sillares de toba
 17. La viga reticular de madera laminada durante la fase de montaje
 18. La conexión entre la sala reconstruida y la torre abacial con los trabajos ultimados

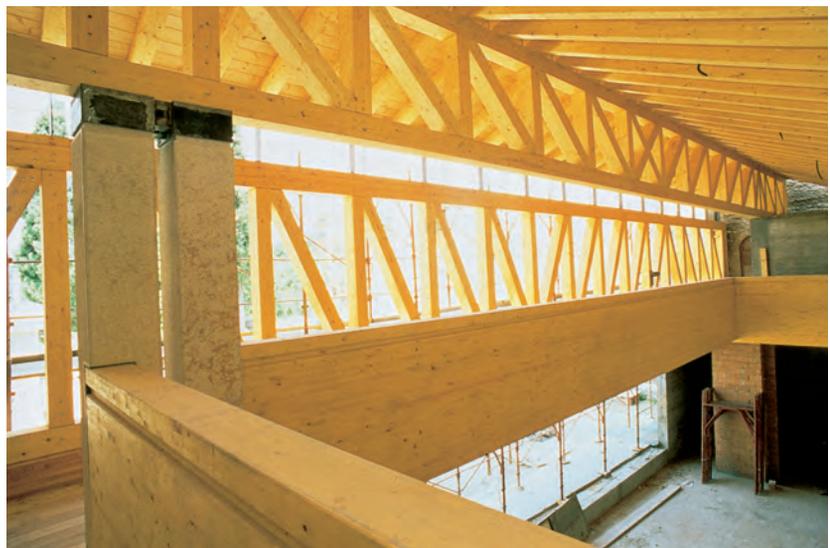
Una vez descubiertos los vanos originales de estos dos edificios, se decidió su conexión, no sólo a nivel de planta baja sino también en el nivel superior, a través de una pasarela de madera suspendida sobre el acceso que permitiera los recorridos diferenciados entre las diversas zonas expositivas de la torre y los servicios parroquiales. Finalmente, la no disposición de elementos para la reconstrucción de la planta baja sugirió la realización de la pasarela con una gran viga reticular de madera laminada de cerca de 22 m de longitud, que consiguió recuperar el antiguo espacio arquitectónico (fig. 15 y 17). 🏗️

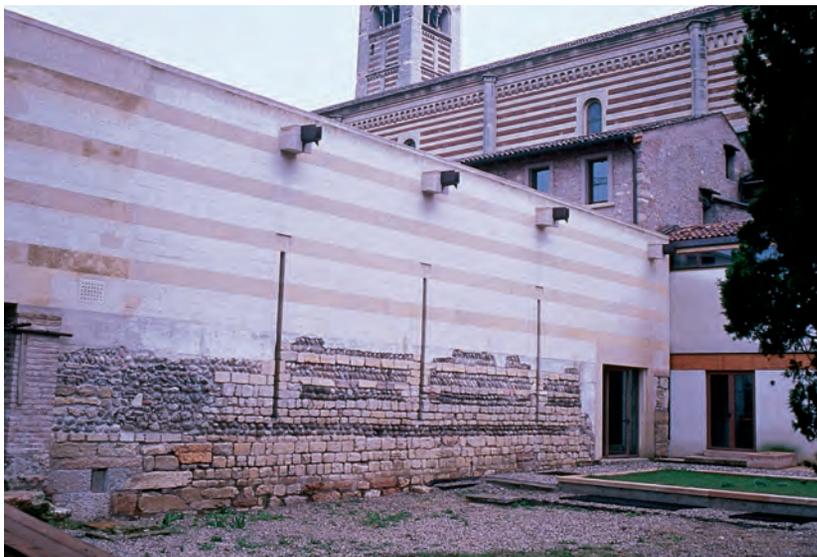
16

A su vez, e independiente de esta estructura, se ha dispuesto un forjado plano con pavimento cerámico a la altura de la primera planta del monasterio, cota a la que se encuentran también los otros locales adosados al lado oriental del claustro (fig. 16).

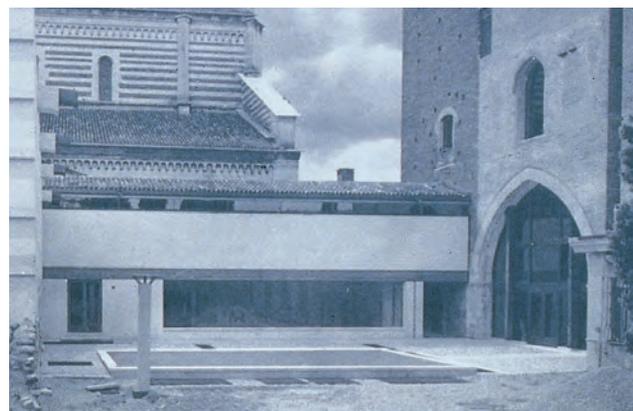
18

La conexión entre la torre abacial y el claustro ha constituido otra reconstrucción espacial. En origen, ésta debió consistir únicamente en un muro al cual se adosó un edificio de dos niveles en el siglo XII, cuando se construyó el palacio abacial (fig. 18).

Esta hipótesis vino confirmada tanto por algunas trazas encontradas en la imposta del gran arco ojival de la torre como por el hecho de que la cota del salón del gran fresco de la torre se encuentra en la primera planta del edificio sobre el acceso del claustro, que en origen debió ser la segunda torre de defensa del complejo.
