Recomposición de un espacio arquitectónico para la recuperación de un gran fresco medieval

La abadía de San Zeno en Verona

Libero Cecchini*

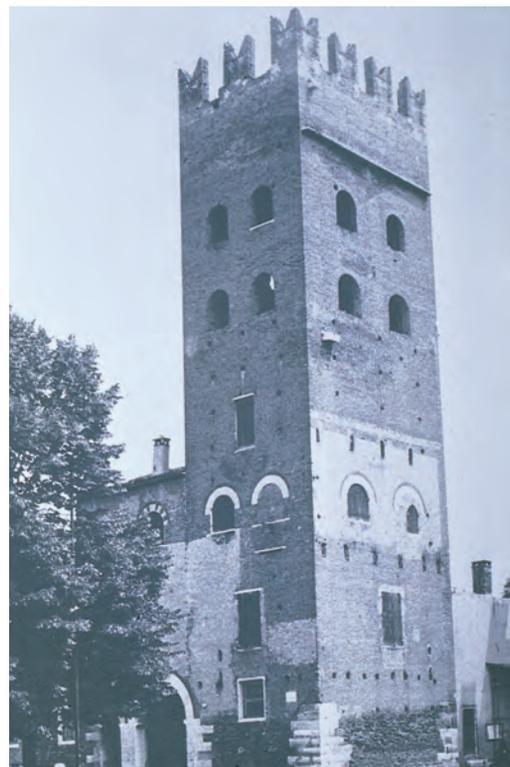
3 y 4

- 2. Sala de los frescos: la escena del cortejo después de la restauración
- 3. Vista de la torre y de parte del palacio abacial antes de los trabajos
- 4. Vista de la pared Norte de la torre donde se ven todavía las trazas de las faldas de la cubierta y los restos de sillares que delimitaban la amplitud del palacio

La torre nació exenta, pero poco después se le adosó por el lado Norte un edificio constituido por dos grandes espacios: la logia, en la primera planta, y una estancia superior. En esta gran logia, abierta hacia el interior del monasterio, se pintó el gran fresco del cortejo. Posteriormente, estando de abad del cenobio Giuseppe della Scala, esta estructura porticada fue transformada en un edificio mucho más grande que el conservado actualmente, como se puede observar a tenor de las trazas de los sillares de piedra presentes en la pared Oeste del Callejón de la Abadía y de los restos del techo todavía presentes en la pared Norte de la Torre (fig. 4).

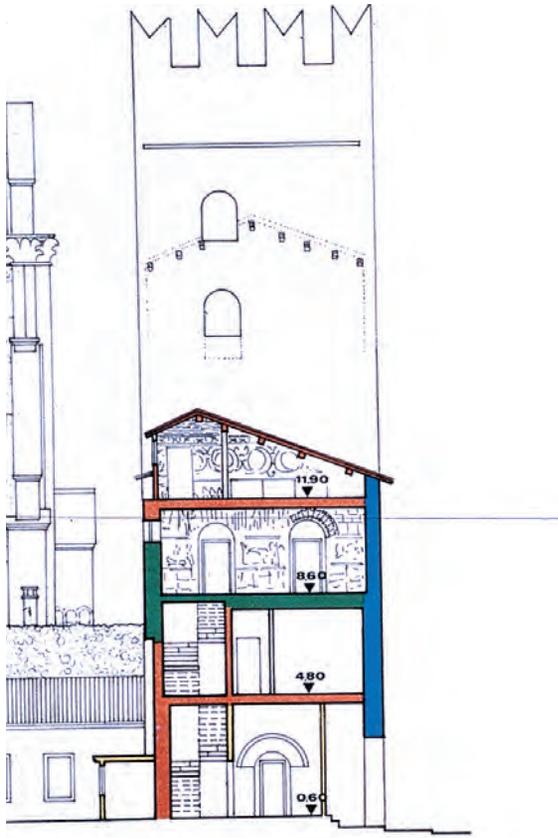
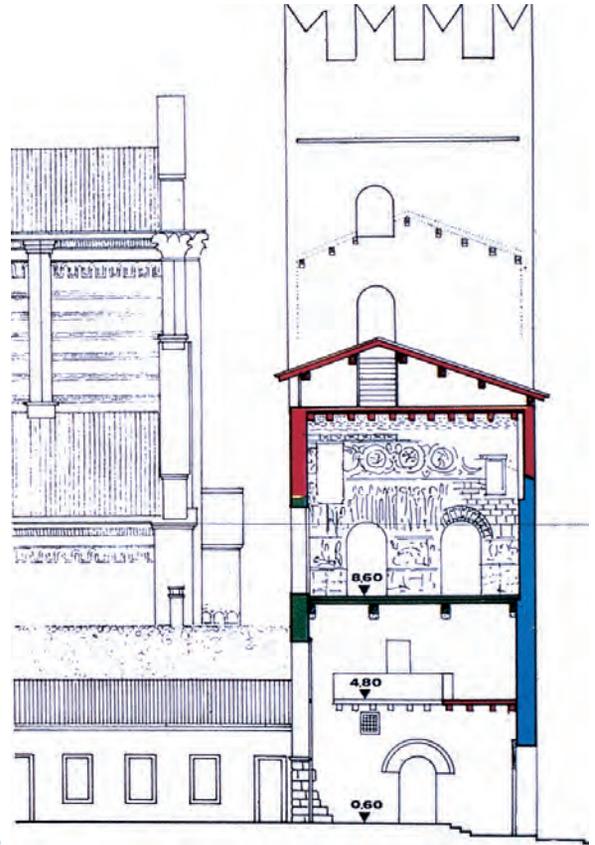
- 5 y 6. Lectura histórica de las estructuras: sección A-A, estado inicial y proyecto
- 7 y 8. Lectura histórica de las estructuras: sección B-B, estado inicial y proyecto
- 9. Lectura histórica de las estructuras: levantamiento de la planta baja y proyecto

de conferir un sentido de provisionalidad al nuevo techo, que se posa ligeramente sobre la fábrica gracias a una hendidura horizontal (figs. 5, 6, 7, 8 y 9). Con esta restauración se han recuperado todos los espacios originarios de la torre, a excepción del correspondiente a la planta primera, dividido en dos por un forjado decorado con una bóveda gallonada del siglo XVIII, que no se pudo demoler por su valor histórico y artístico. Por ello, para conectar este primer nivel del siglo XVIII de la torre con la nueva escalera se ha creado una galería de madera que gira en torno a los tres lados del cuerpo abacial y respeta la vista del arco ojival en toda su altura (fig. 12). Se ha intentado evitar el uso de elementos metálicos y recurrir a la utilización de madera y ladrillo bajo formas modernas, que se consideran materiales de mayor consonancia con la arquitectura monástica.

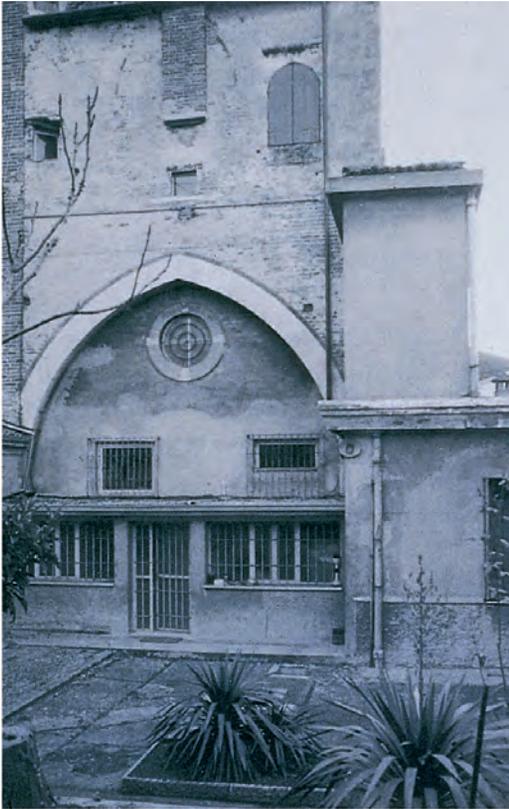
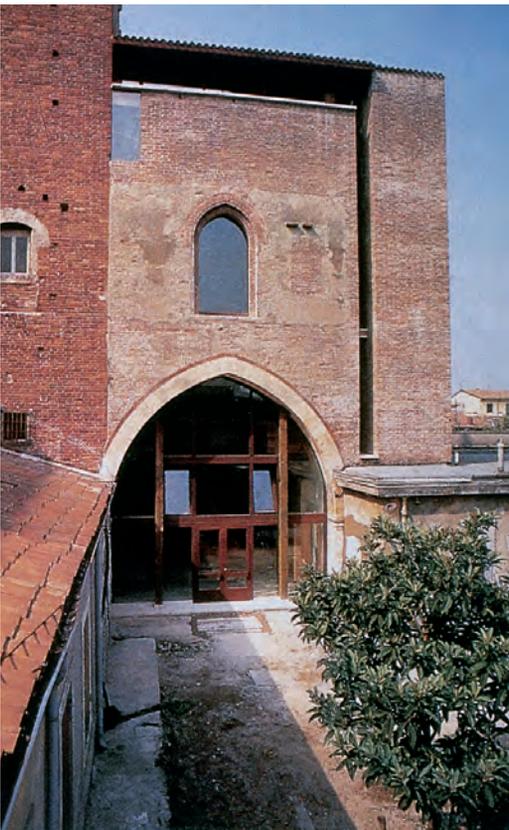
10 y 11. Vista del tapiado del arco ojival y de los elementos de hormigón armado adosados al palacio abacial antes y después de los trabajos

Esta fachada luce un gran arco ojival en la planta baja y una ventana gótica en la primera que fueron cegados en el siglo XIX y se han recuperado durante la intervención (figs. 10 y 11). Otra operación del proyecto ha consistido en la eliminación de la única escalera existente (de hormigón en la planta baja y de madera en los niveles superiores) que se recibía contra el fresco y destruía su unidad (fig. 13). En consecuencia, el problema más complejo radicaba en el cambio de ubicación del bloque formado por la escalera y el ascensor, indispensables para acceder a la sala del fresco y a la torre. Para ello, se plantearon dos posibilidades:

Por tanto, el nuevo núcleo de escaleras se alojó en un volumen adosado al palacio abacial en línea con el muro de fachada, separando la nueva intervención de los restos antiguos mediante un ligero retranqueo en la fábrica de la fachada occidental y con una hendidura en la oriental. Para esta intervención se recurrió a un material semejante al antiguo: ladrillos hechos a mano, con la dimensión de los originales (27x13x6 cm) y cocidos en hornos alimentados con leña. Esta decisión pretendía armonizar la intervención con las preexistencias, considerando que la diferenciación necesaria entre antiguo y nuevo ya se obtenía en el aspecto formal (fig. 11).

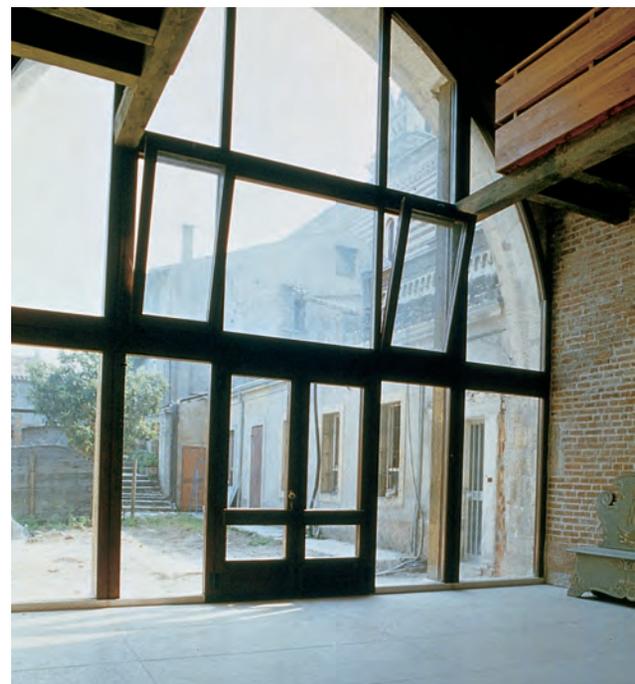
12

12. Vista interna de la sala de acceso del palacio abacial

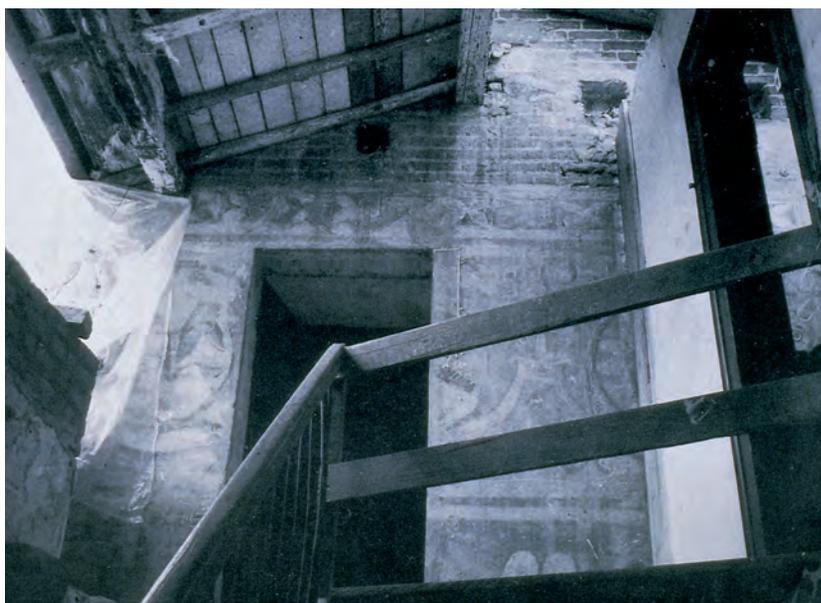
13

13. Vista de la puerta y de la escalera del siglo XIX insertadas en la pared septentrional afrescada de la torre

Desgraciadamente, la lectura de esta gran pared (50 m² aproximadamente) ha estado desde siempre condicionada, no sólo por la dificultad de acceso a la pared misma sino, sobre todo, por la presencia de un forjado que la dividía por la mitad escondiendo partes relevantes de la superficie pintada.

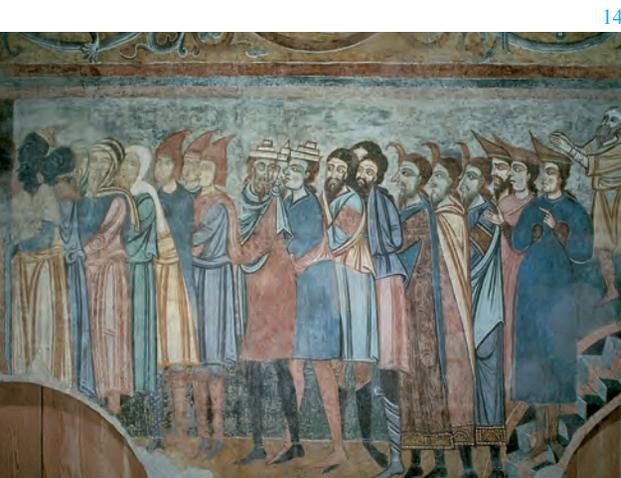
14

14. Fresco del cortejo sobre la pared externa septentrional de la torre

El presente trabajo contempla la nueva conformación de un espacio con el objetivo de recuperar el fresco “Homenaje de los pueblos de la tierra a Federico II”, ubicado en la pared septentrional externa de la torre de la Abadía de San Zeno Maggiore en Verona (fig. 1). Este fresco constituye, sin duda, uno de los testigos más importantes y significativos de la pintura del siglo XIII en el Norte de Italia, tanto por su calidad figurativa como por la singularidad del tema (fig. 2).

La gran escena pintada se divide en tres franjas: en la parte superior se encuentra un magnífico friso con volutas dobles anudadas a máscaras monstruosas; en la zona intermedia, la escena principal con un largo cortejo de figuras que avanza desde una ciudad salpicada de torres para rendir homenaje a Federico II, sentado sobre el trono; en la franja inferior se recoge una elaborada escena de la caza del jabalí.

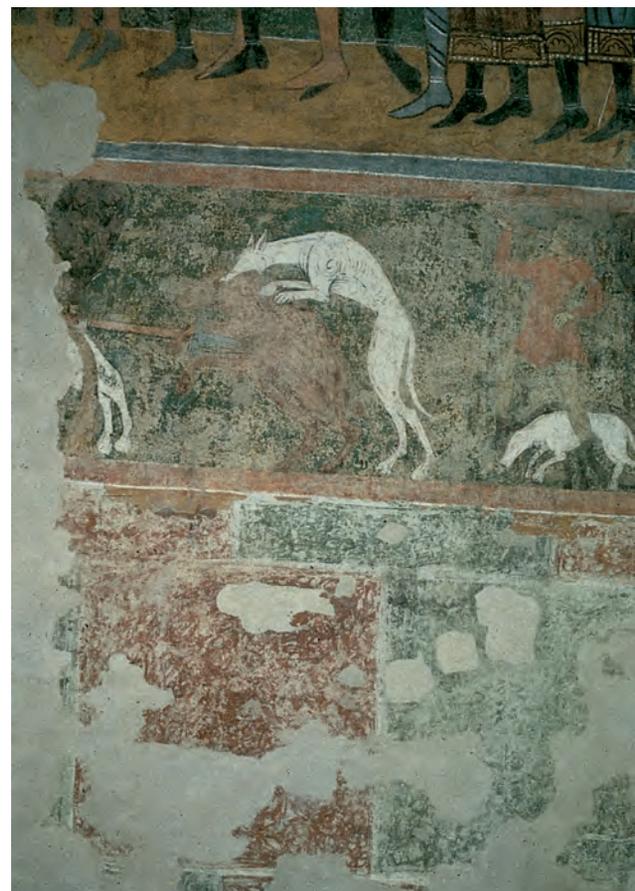
16

16. Detalle de la escena de caza en la franja inferior del fresco después de su restauración

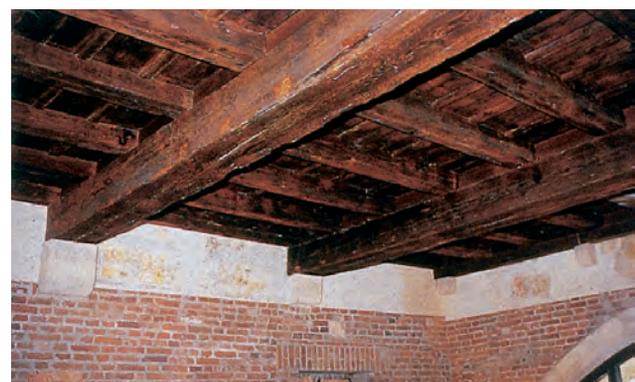
17 y 18

17 y 18. Sección transversal de la viga principal del forjado de la sala de los frescos con el esquema de la intervención de consolidación estática

Se trata de un forjado con vigas principales de madera de abeto de 2,20 m de longitud, con una distancia entre ejes de 2,20 m, y viguetas también lógicas de menor escuadría que cubren una luz de 6,50 m y poseen un intereje de 80 cm. En la sala de los frescos, se ha efectuado también una intervención de consolidación del forjado, que era estáticamente débil y no estaba en grado de soportar grandes cargas. La intervención de consolidación ha consistido en el vertido de una solera de hormigón, armada con una malla electrosoldada que se solidariza con las vigas y viguetas de madera a través de conectores de acero insertados en la estructura lógnea mediante resinas epoxídicas especiales para la madera. En el caso de las vigas, la solera se ha extendido hasta contactar con el borde superior de las mismas para que los conectores puedan funcionar a esfuerzo cortante y disponer de una mayor sección de hormigón colaborante (figs. 17 y 18).

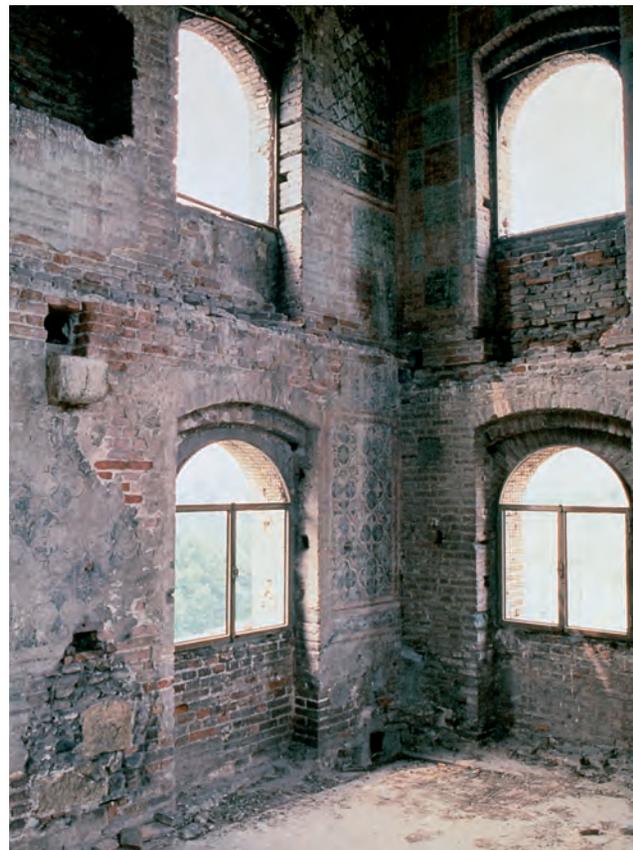
24

24. Vista interna de la pared del siglo XIV de la torre abacial antes de la intervención de restauración

tal entre el cuarto y el quinto piso. La intervención ha repuesto este forjado a partir de los elementos que mostraban su posición: las ménsulas de mármol que sostenían las vigas, los mechinales que indicaban la posición de las viguetas y el retranqueo de la pared de ladrillo, bien visible en los cuatro lados (fig. 24).

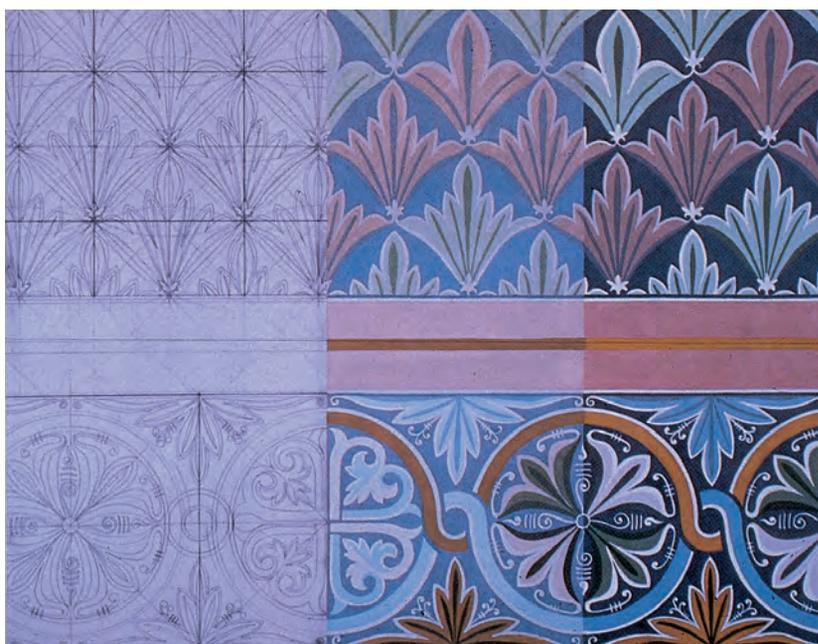
25

25. Torre abacial: levantamiento gráfico y cromático de la pared meridional (plantas 4ª y 5ª) con las gamas consideradas originarias del motivo tetralobulado

En busca de una mayor profundización, se han efectuado los levantamientos gráficos para el estudio geométrico de la estructura decorativa; éste es el caso de los diseños de palmetas o tetralóbulos, nacidos claramente de una serie de círculos superpuestos (fig.25).
