## La preservación de un icono norteamericano. La Casa de la Cascada

Lynda S. Waggoner\*

**La Casa de la Cascada de Frank Lloyd Wright es un icono de la arquitectura del siglo XX. Sin duda uno de los edificios más famosos, mejor conocidos y más admirados por el mundo entero. El complejo proceso de restauración, que LOGGIA tiene el honor de recoger en sus páginas, posee la virtud añadida de arrojar nueva luz y conocimiento sobre su diseño y ejecución. La restauración abarca no sólo los comprometidos aspectos estructurales y los estéticos del acabado de las superficies de hormigón, sino también la gestión medioambiental de su entorno cada día más alterado por la gran afluencia de visitantes.**

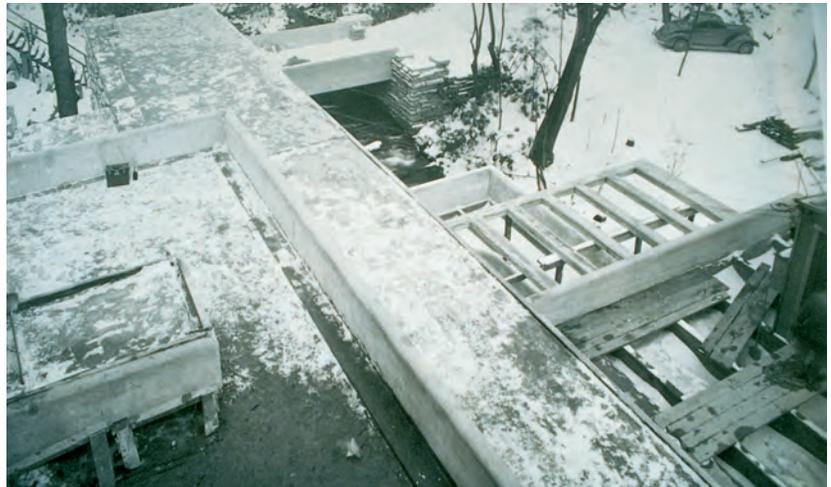
3, 4 y 6. Imágenes tomadas durante la construcción de la casa

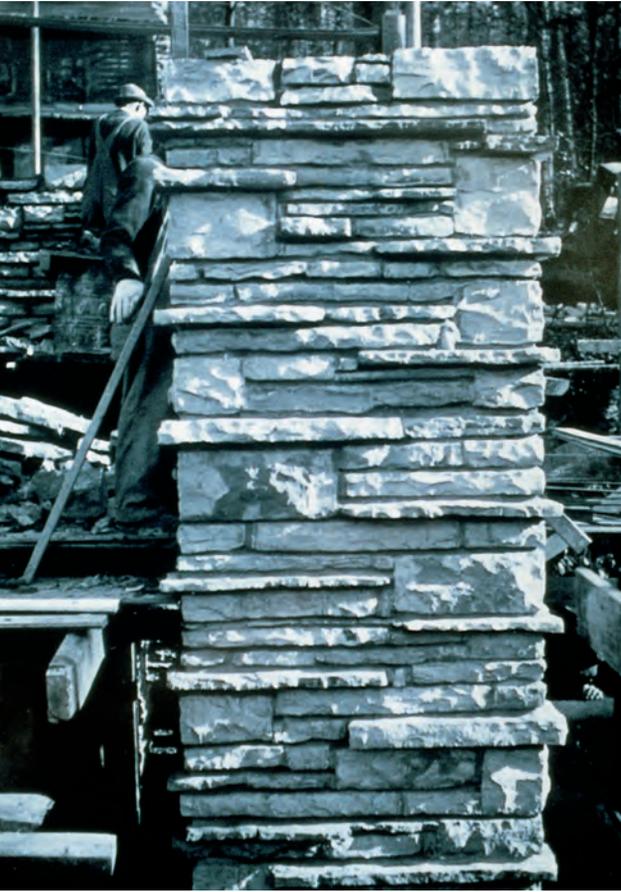
9

- 9. Detalle de la construcción de los machones de la casa
- 10. La familia Kaufmann
- 11. Imagen histórica de los machones y las torres acristaladas
- 12. Reparación de las terrazas con una membrana impermeabilizante para cubiertas invertidas

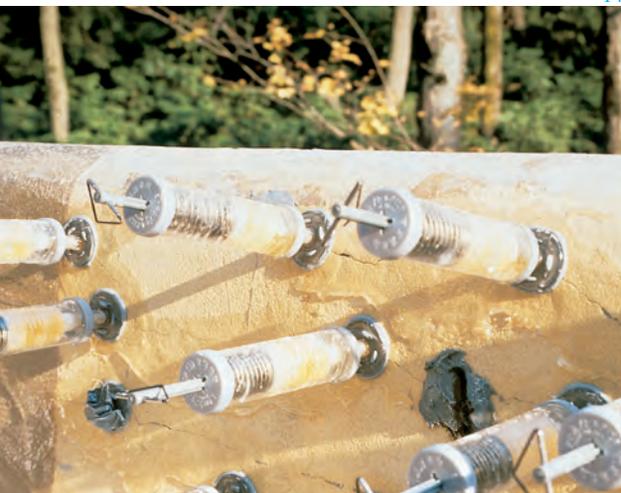
14

14. Inyecciones de resina epoxi

Finalmente, Norman Weiss desarrolló un método de relleno de las fisuras con una masa de estuco que incorporaba microesferas cerámicas en vez de arena. La mezcla con microesferas se utiliza para la conservación de esculturas al aire libre y funciona de maravilla en esta nueva aplicación porque, a diferencia del estuco con arena, no se bruñe cuando se repasa la marca de la fisura para igualarla con la superficie no dañada de alrededor. Otro problema que se encontró en esta labor de relleno de fisuras fue encontrar al profesional adecuado para pulir las superficies y alcanzar el grado de suavidad requerido. Entre las posibles contrataciones externas no encontramos casi ninguna que estuviera acostumbrada a trabajar con el grado de perfección que deseábamos para acompañarse con esta lisa superficie del Movimiento Moderno. Finalmente, se decidió contratar al marido de la contable de la fundación que, proveniente del mundo de la reparación de carrocerías de los coches, fue capaz de realizar el trabajo de manera impecable y de traspasar sus conocimientos técnicos a nuestros operarios.

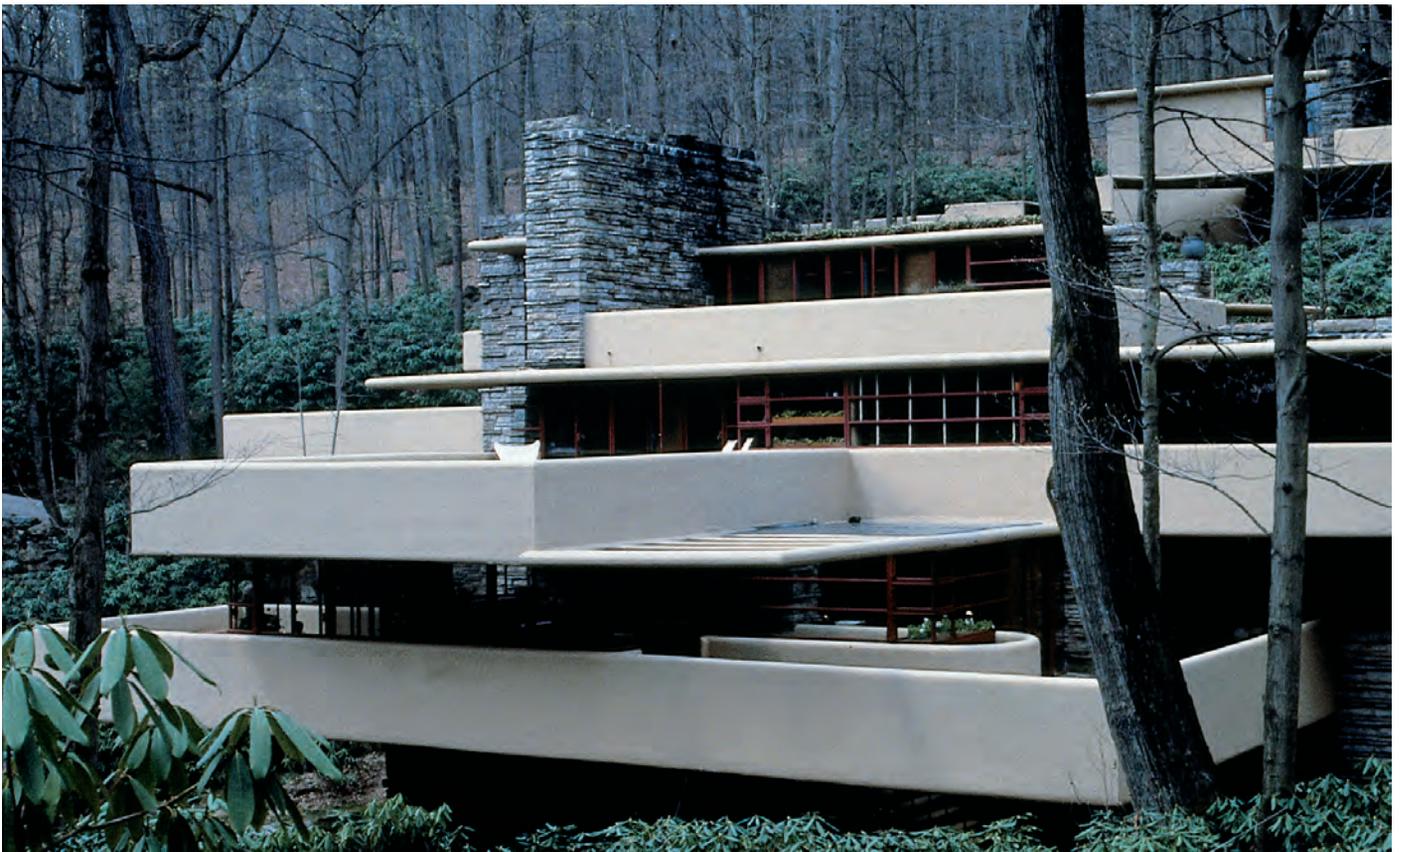
15

15. Flectado de los voladizos en la fachada suroeste

Pero en 1996 apareció un nuevo problema: la integridad estructural de los voladizos mismos estaba en entredicho. Poco después de la construcción de la Casa de la Cascada, el estudio de ingenieros de Metzger y Richardson, que proveyó el metal para la obra, informó de la existencia de grietas estructurales en las vigas y viguetas de los voladizos del primer y segundo forjado, así como en el parapeto que rodeaba la escalera que desciende a la corriente. También advirtió que todos los voladizos habían flectado o habían comenzado a ceder. Edgar Kaufmann Jr. escribió en su libro *Fallingwater: A Frank Lloyd Wright Country House* que "las grietas preocuparon a mi padre durante toda su vida". De hecho, para conjurar sus miedos, el señor Kaufmann tomó medidas precisas todos los años hasta su muerte en 1955. Edgar Jr. aceptó la explicación de Frank Lloyd Wright de que los voladizos deberían haberse construido levantados con ocho grados de inclinación para permitir su asentamiento posterior y que, aunque habían flectado inicialmente, se habían estabilizado. Después de la muerte de su padre, Edgar Jr. abandonó las medidas anuales, a excepción de una comprobación pedestre consistente en la colocación de un palo entre la parte superior del parapeto de la primera planta y la base del enrejado superior. Dado que la distancia entre ellos no parecía variar con el tiempo, creyó que el conjunto había alcanzado la estabilidad.

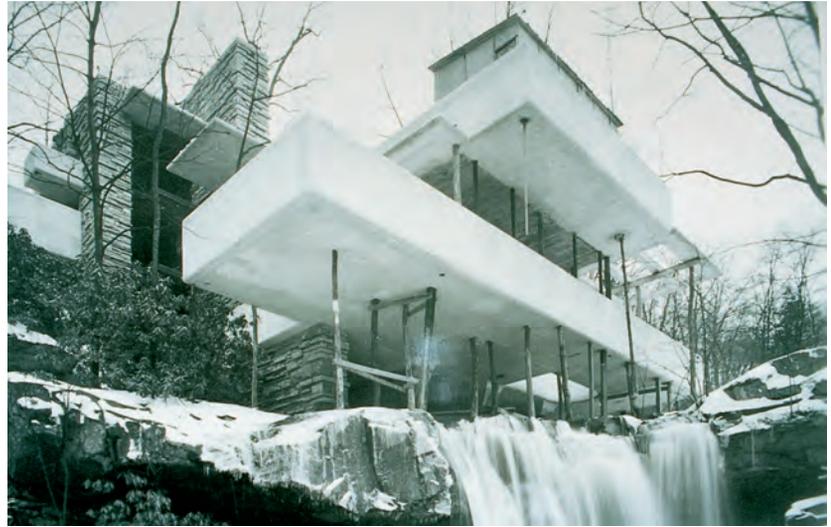
16

- 16. Imagen histórica del apuntalamiento de los voladizos de la fachada suroeste
- 17. Aparato de medición instalado para monitorizar la evolución de una grieta
- 18. Ensayo no destructivo para determinar el estado del hormigón y la posición de las armaduras en el forjado
- 19. Perspectiva de la estructura del forjado de la sala de estar

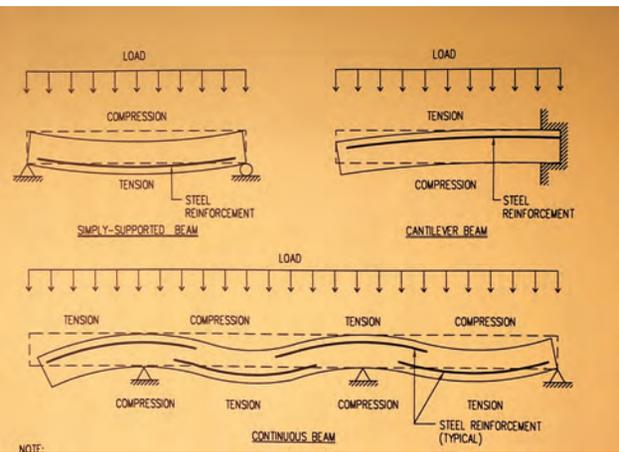
20

20. Tipos de vigas empleados en la construcción de la Casa de la Cascada

En efecto, la gran terraza posee sus vigas dispuestas de Este a Oeste, alineadas con los parapetos; las viguetas cruzadas están separadas entre sí una distancia aproximada de un metro. En cambio, el voladizo de la primera planta de mayores dimensiones, está formado por cuatro vigas de hormigón armado dispuestas en paralelo de Norte a Sur a una distancia de cuatro metros. Estas grandes vigas de hormigón armado constituyen el soporte real de los voladizos principales de la casa.

A través de los ensayos no destructivos se logró ubicar la posición de las armaduras en el interior de las vigas. De la disposición de las armaduras en las vigas de la gran terraza, continuas en la parte inferior y discontinuas en la superior, se puede concluir que este forjado no se concibió como un voladizo autoportante que nacía de los machones de mampostería de la sala de estar inferior, como debería haber sido. La consecuencia de esta omisión aparece en las grietas verticales que surgen en los parapetos de la gran terraza, dado que el hormigón trabajando en solitario se ve incapaz de asumir la tracción que debería ser absorbida por las armaduras. Utilizando éstos y otros datos, Silman desarrolló un modelo informatizado y ensayó diversas hipótesis que confirmaron que la gran terraza no es efectivamente un voladizo autoportante y que transmite su carga mediante los machones y los maineles de la carpintería al voladizo de la planta inferior. También concluyó que los voladizos continúan flectando, aunque a un ritmo muy lento.

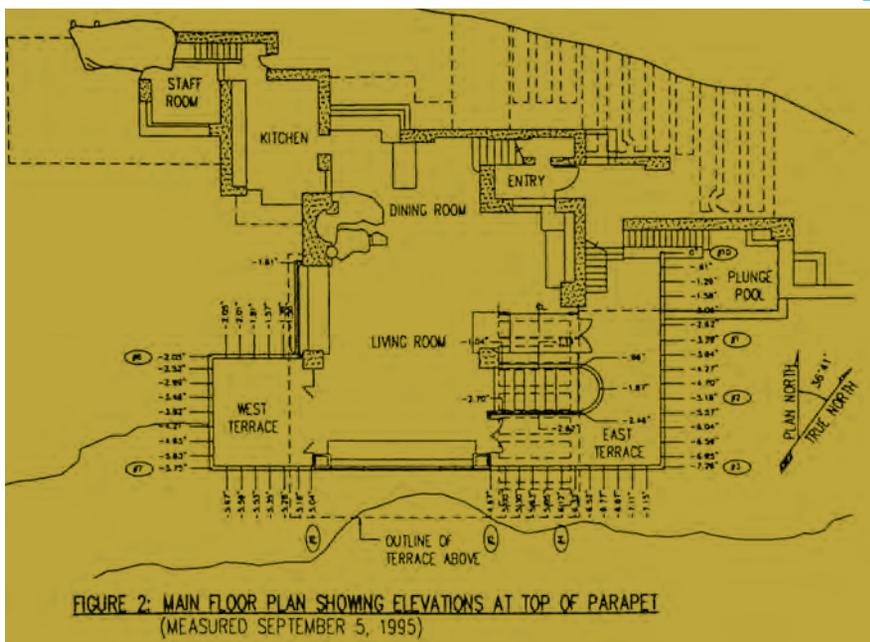
22

22. Esquema del flectado de la primera planta

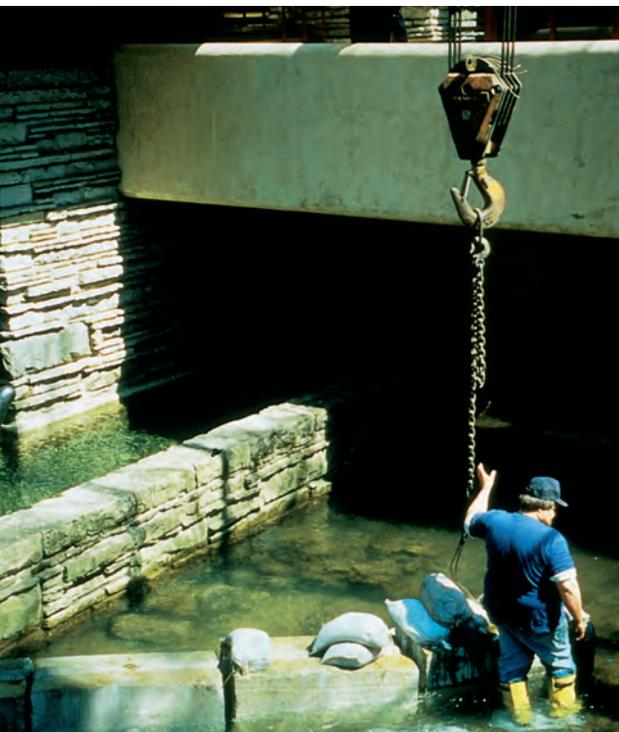
23

23, 24, 25 y 26. Instalación de apuntalamiento provisional de las terrazas

**La solución adoptada se resume como sigue.** En primer lugar, se consideró que el voladizo no podía continuar flectando sin ningún tipo de control. Por tanto, la primera medida puesta en práctica consistió en la instalación de un apuntalamiento provisional que evitara un cedimiento progresivo. Inicialmente, se dispuso de manera que no entrara en carga, sino que simplemente se arrimara a los voladizos. Sin embargo, un examen reciente ha indicado que el voladizo ha seguido cediendo y, por consiguiente, el apuntalamiento ha entrado en carga soportando su peso. Este apuntalamiento será utilizado en el momento de la reparación para descargar de su peso a las vigas de la sala de estar durante su refuerzo.

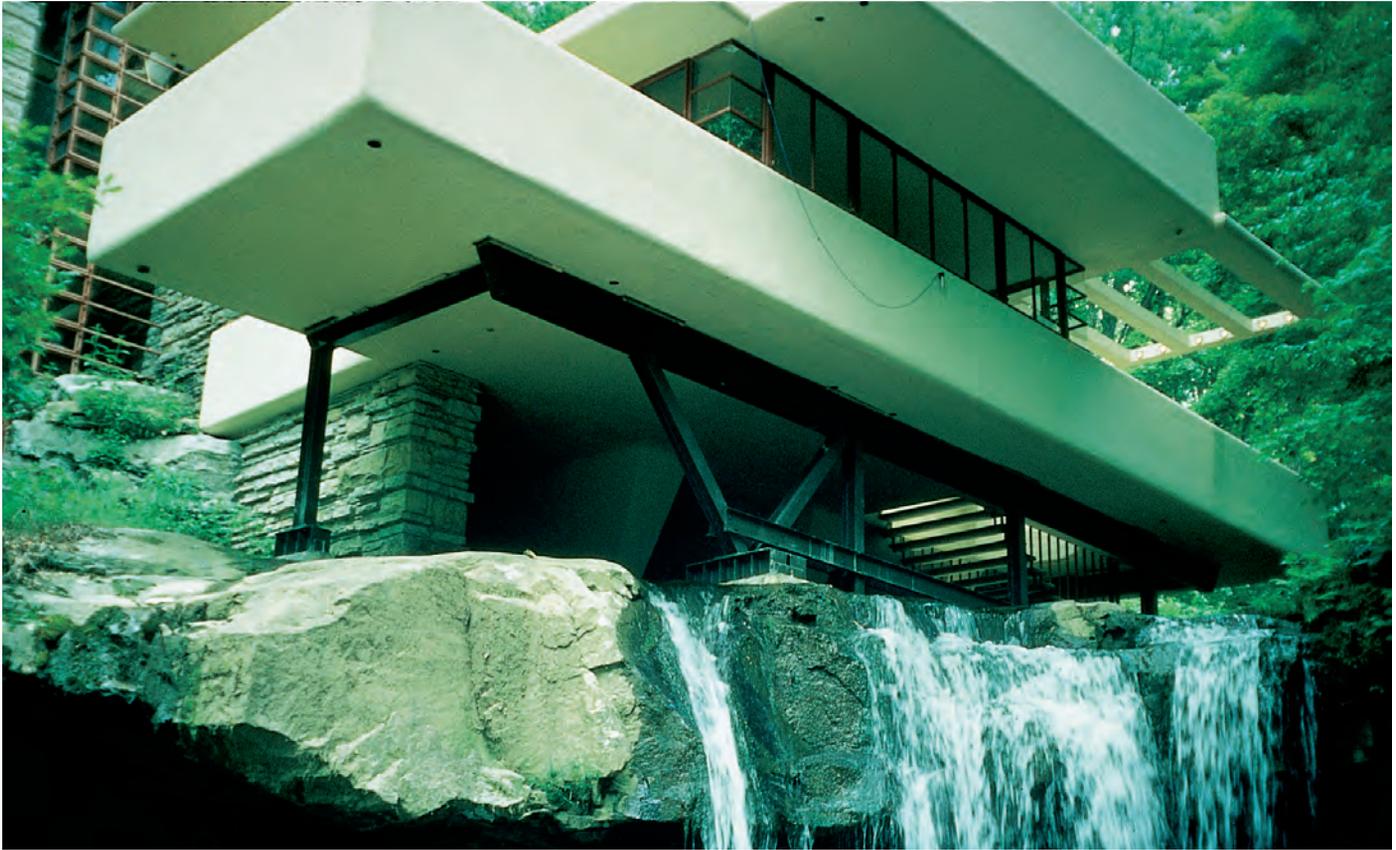
27

27. La instalación de apuntalamiento provisional completada  
 28. Esquema de la primera planta con los refuerzos a aplicar en la estructura mediante postcompresión de las vigas  
 29. Vista isométrica del estado actual del forjado de la sala de estar  
 30. Reparación de las losas del pavimento  
 31. Vista de la sala de estar
