Consolidación y protección de las termas romanas de Sant Boi de Llobregat (Barcelona)

Antoni González*

A pesar de los avatares sufridos por sus fábricas, las termas romanas de Sant Boi se cuentan entre las mejor conservadas de Cataluña. Los criterios con los que el SPAL acomete su restauración, tras un riguroso estudio pormenorizado e interdisciplinar, son: la conservación y puesta en valor de sus restos; la protección de las mismas mediante un edificio que facilite la visita; y la disposición de gradas y un recorrido externo a los restos para evitar su deterioro y permitir un uso didáctico del conjunto.

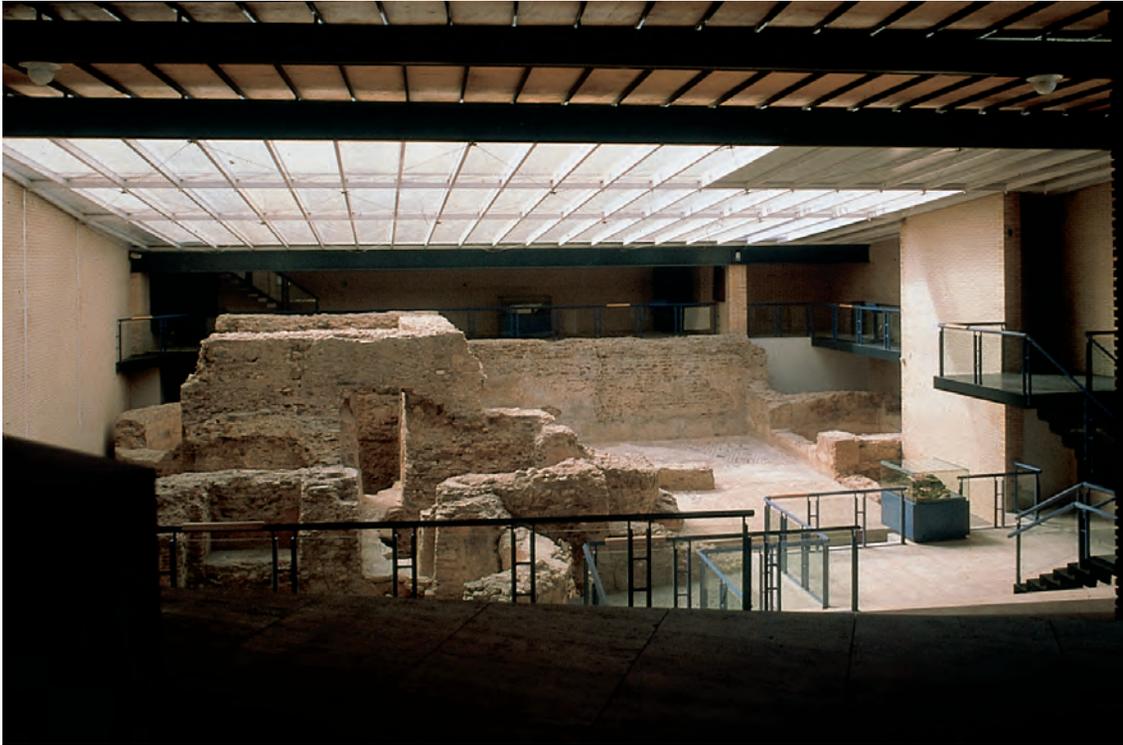
Primera visión que el espectador tiene de las termas al entrar por la puerta principal (foto: Antoni González. Septiembre 1998)

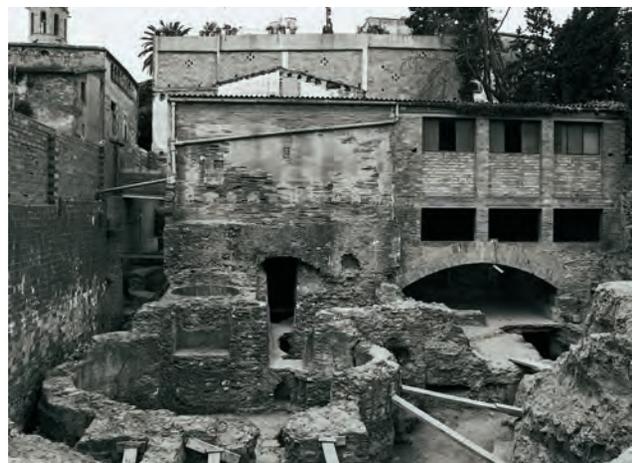
1

1. Estado de las termas al inicio de los trabajos (foto: Jordi Isern, 30.05.1991)
2. Restitución ideal del edificio termal en la época del Bajo Imperio (dibujo: Txetxu Sanz. SPAL)
3. Sección transversal de las estancias cálidas de las termas (*praefurnium*, *caldarium*, *sudatorium* y *tepidarium*) (dibujo: Txetxu Sanz. SPAL)

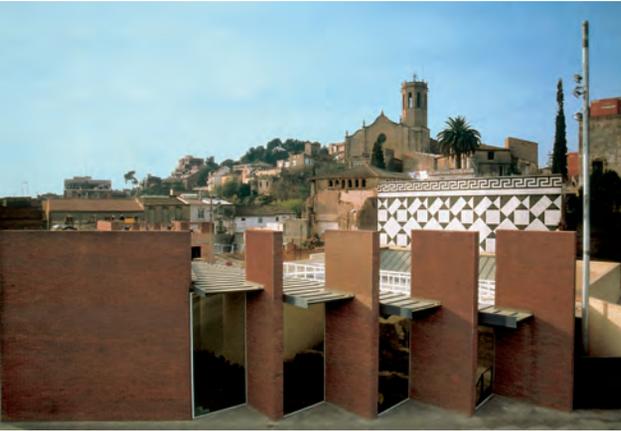
4

4. Fachada norte del edificio de protección de las termas (foto: Montserrat Baldomà. SPAL. 25.11.1998)

El edificio tiene dos fachadas a la calle (a mediodía y levante), una al jardín municipal vecino, al norte, y una medianería con un edificio de viviendas, a poniente. Las tres fachadas están resueltas a base de lienzos ciegos de obra vista, en dos de ellas en disposición oblicua respecto a la alineación de las calles y alternados con cerramientos de vidrio (enmarcados con junquillos metálicos), que permiten la entrada de luz natural y la visión de las termas romanas desde el exterior. Los paramentos de las fachadas laterales son de ladrillo blanco amarillento y los de la fachada principal, de ladrillo rojo manual, de formato catalán. Estos lienzos, que descansan sobre los muros de contención de tierras formando un todo continuo, sobresalen de la línea de coronamiento de las cubiertas a manera de acroterio.

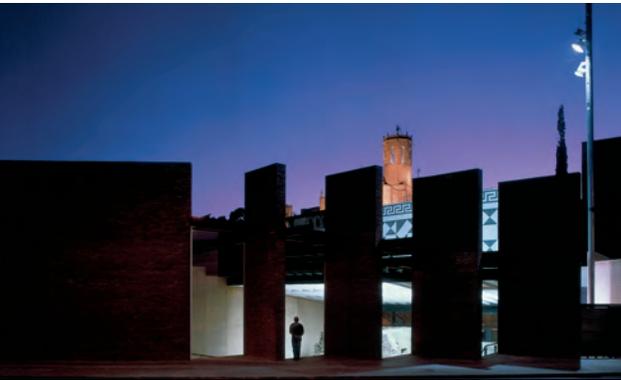
5

5. Visión nocturna desde el exterior, de las termas iluminadas. (foto: Montserrat Baldomà. SPAL. 29.09.1998)

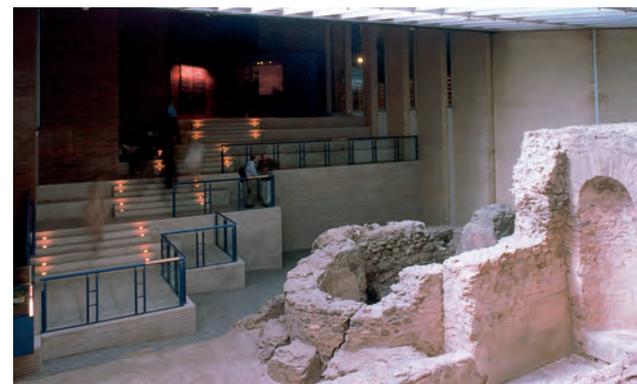
8

8. Pasarela elevada a la cual pueden acceder directamente desde la calle las personas discapacitadas (foto: Montserrat Baldomà. SPAL. 10.09.1998)

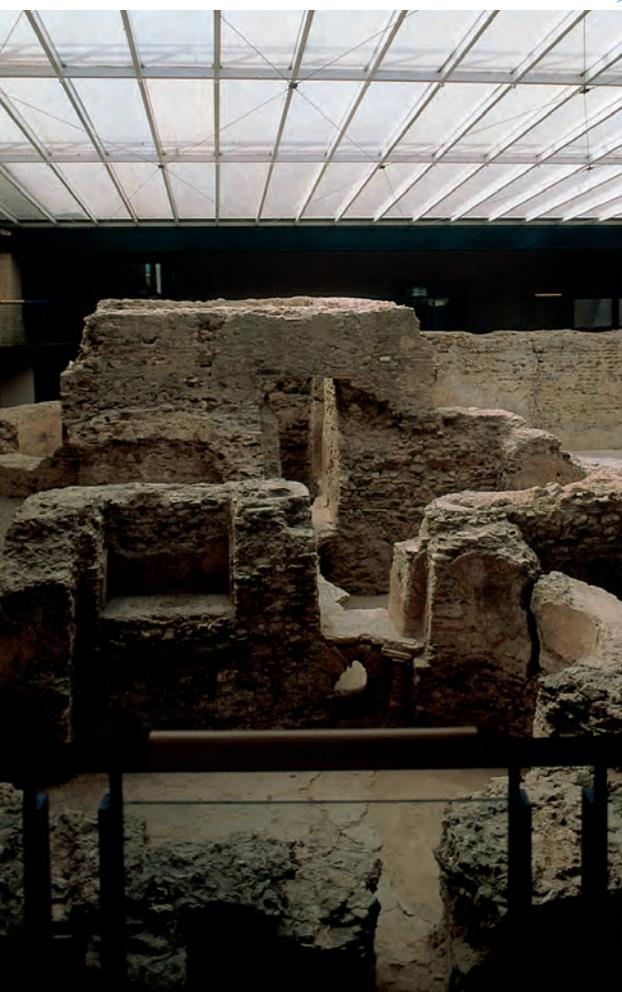
9

9. Vista de las estancias cálidas de las termas después de la restauración, iluminadas a través de la lucerna (foto: Montserrat Baldomà. SPAL. 10.09.1998)

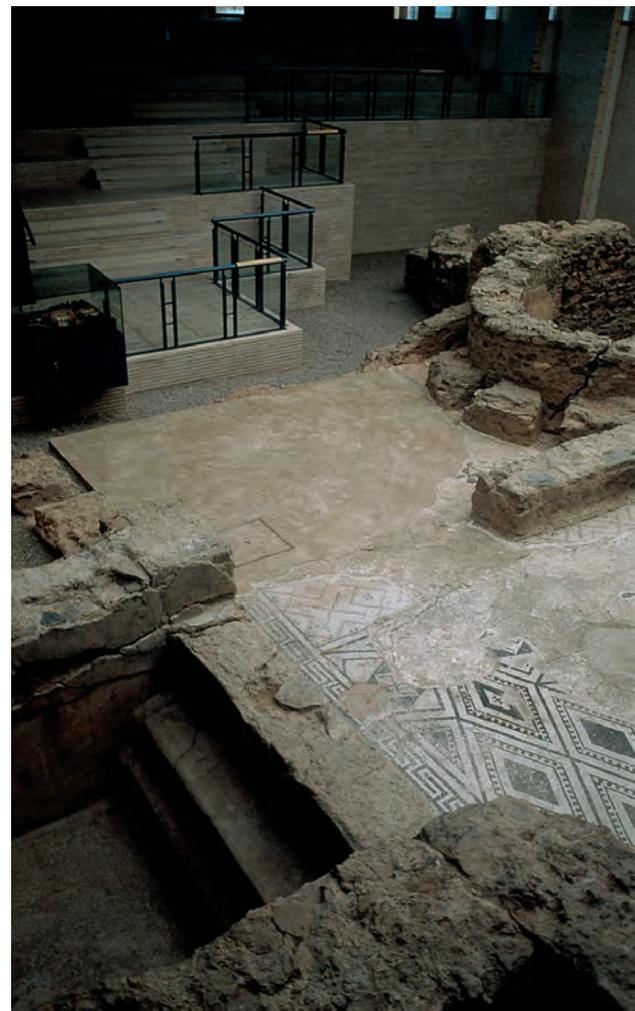
10

10. Aspecto de las termas una vez restauradas. En primer término, la piscina y el mosaico del *frigidarium* (foto: Montserrat Baldomà. SPAL. 10.09.1998)

Los mosaicos estaban muy deteriorados: faltaban muchas teselas y había diferentes biselados y reintegraciones de cementos (portland, rápido, escayola) de los años sesenta. Lo primero que se hizo fue retirar los elementos sobrepuestos y se comprobó que muchas teselas estaban despegadas del sustrato. Para consolidarlas, se inyectó acetato de polivinilo disuelto en agua destilada al 50 %. A la vez se iban fijando las orillas del mosaico con un bisel de mortero de cal apagada y arena de silicio lavada (dos tipos de granulometrías: una más fina, y otra más gruesa) en proporción 1:3. Una vez aplicado el bisel de los pavimentos, y para facilitar la integración y uniformidad del color, se aplicó chorro de arena al acabado.

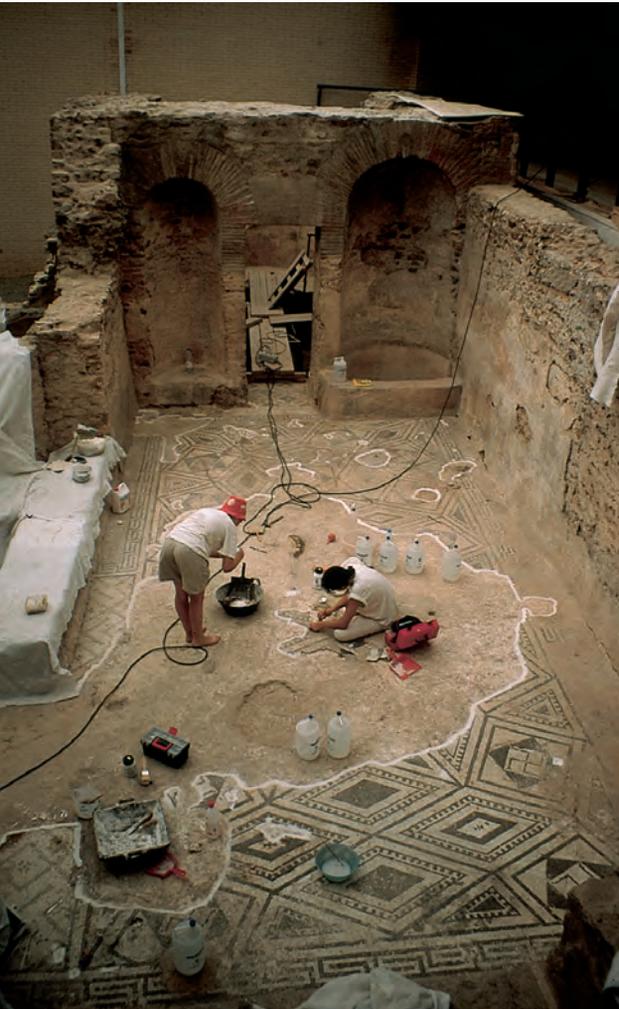
11

11. Proceso de consolidación del mosaico de teselas del *frigidarium*. (foto: Antoni González. Septiembre 1998)

A continuación, se procedió a la limpieza mecánica con aspiradores, cepillos, torno de dentista y bisturí, con el objetivo de eliminar las manchas de mortero y las concreciones. Después, se aplicó una limpieza química a base de agua destilada y jabón neutro. Esta intervención fue suficiente en todo el mosaico, excepto en la puerta que da al *tepidarium*; allí se procedió a una limpieza con apósitos de sepiolita (arcilla hidrófila y detergente) y un 5% de trietelona (jabón), mezclado con agua destilada. En cuanto a las lagunas, de acuerdo con el criterio general de intervención en los restos no se previó la reintegración de las teselas y se trataron con mortero de cal.

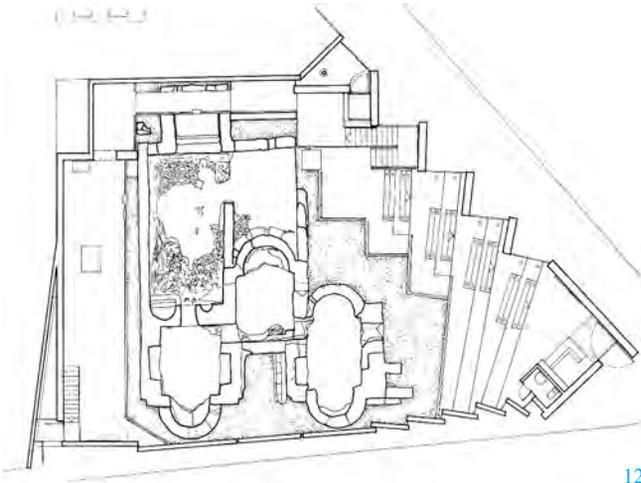
12

12. Planta general del edificio de protección de las termas romanas (dibujo: Txetxu Sanz. SPAL)

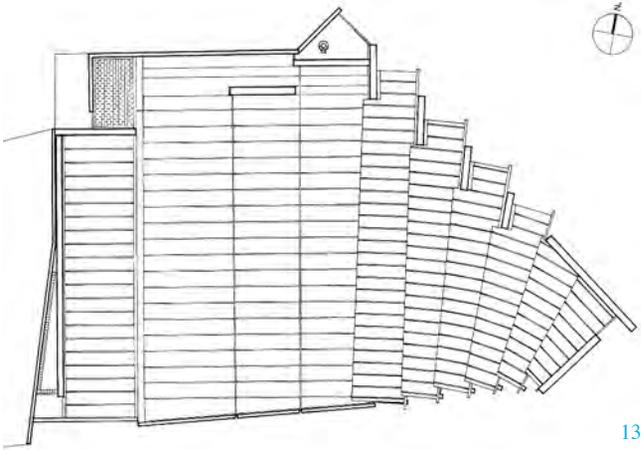
13

13. Edificio de protección de las termas romanas. Cubiertas (dibujo: Txetxu Sanz. SPAL)

La construcción tiene unos 550 m² de planta y una altura máxima respecto a la rasante de los viales de unos 5,5 m. Los restos arqueológicos ocupan 175 m², aproximadamente, tienen casi tres metros de altura de promedio y están a unos cuatro metros por debajo de las rasantes. El interior del edificio es un espacio único continuo que permite la visión constante, itinerante y panorámica de los restos de las termas. La cubierta se desarrolla en tres tramos: el primero es un conjunto de paneles opacos, revestidos de cobre, extendidos a

modo de abanico escalonado y solapados a distinto nivel, lo que facilita la ventilación del espacio. Se soporta sobre siete vigas que apoyan sobre algunos muros y se anclan lateralmente por el alma a otros.

El segundo tramo, que corresponde a la parte central del edificio, es un plano inclinado, en su mayor parte translúcido, de placas de policarbonato alveolar, lo que permite la iluminación natural diurna y la artificial nocturna de los restos. En las zonas que cubren áreas del recorrido, los paneles son opacos, autoportantes, de plancha pisable de aluminio, sobre algunos de los cuales emergen extractores estáticos de fundición para incrementar la ventilación del espacio interior. La estructura está formada por dos vigas que sobresalen del plano de cubierta, (a modo de vigas en celosía hechas a base de tubos rectangulares), de las que cuelgan las correas, también de tubo de acero, rigidizadas y estabilizadas mediante tensores cruzados de acero inoxidable.

El tercer tramo de la cubierta, también de una sola pendiente, pero de sentido inverso que el del segundo, está resuelto con paneles opacos revestidos con lámina de cobre. Éste y el segundo tramo descansan sobre unas vigas que esconden el canal de recogida de aguas⁶.

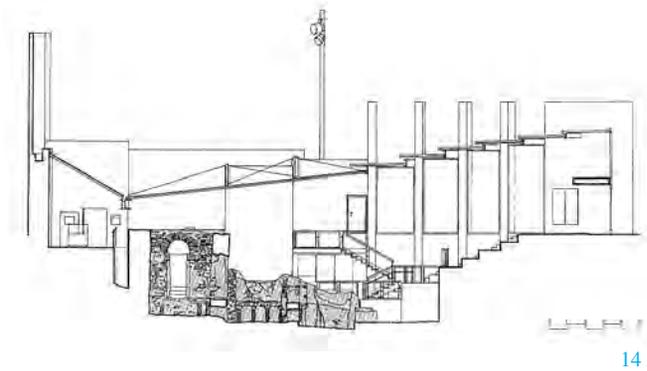
14

14. Edificio de protección de las termas. Sección este-oeste (dibujo: Txetxu Sanz. SPAL)

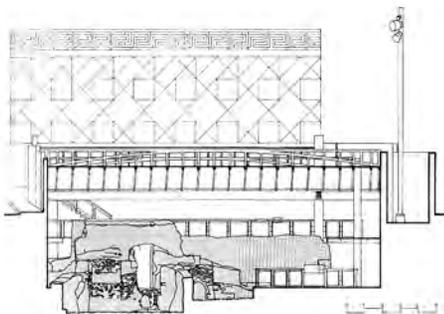
15

15. Edificio de protección de las termas. Sección norte-sur (dibujo: Txetxu Sanz. SPAL)

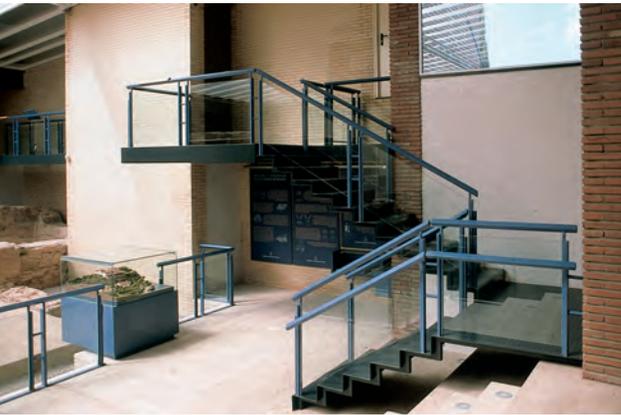
17

17. Escaleras de comunicación entre las diversas plataformas creadas para la contemplación de las termas desde perspectivas diferentes, siguiendo un itinerario circundante (foto: Montserrat Baldomà. SPAL. 10.09.1998)

Entre el nivel inferior de las gradas, casi a la misma cota que la de los restos, y esa sala intermedia discurre el recorrido lateral: se inicia con una escalera metálica que alcanza un balcón sobre los restos, del que parte una pasarela horizontal que conecta con aquella sala oeste. Desde ese nivel del balcón, una plataforma móvil permite el acceso y la salida de personas discapacitadas, que pueden continuar el recorrido a través de la pasarela. La estructura de este elemento y el balcón del recorrido de visita se compone de pasamanos de 240x40 mm y rigidizadores de 70x20 mm. El pavimento es de chapa de acero autoportante, con relieve, pintada al esmalte, como en el caso de la escalera. Las barandillas y protecciones han sido ejecutadas con pasamanos y montantes de acero y lienzos de vidrio laminar y lámina de butiral. Los pasamanos son tubos de sección cuadrada, con una de sus diagonales en vertical. En los lugares en que la contemplación de las ruinas resulta más explicativa o sugerente, para inducir al espectador a detenerse hay posabrazos de madera de haya barnizada de sección semicilíndrica.

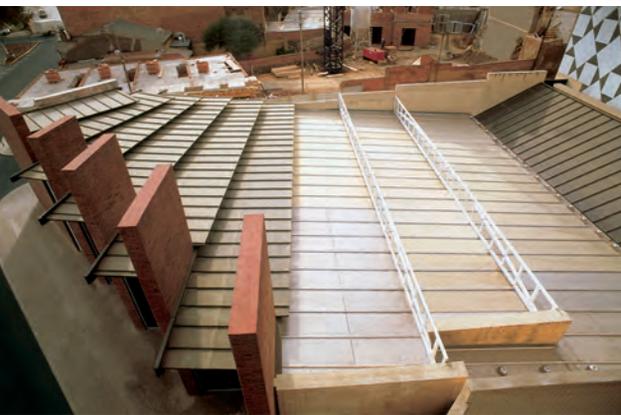
18

18. Vista exterior de la cubierta del edificio de protección de las termas (foto: Montserrat Baldomà. SPAL. 25.11.1998)

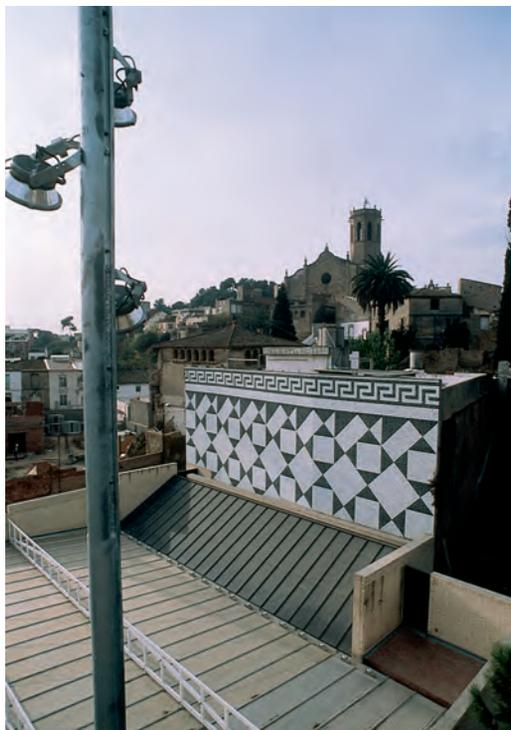
19

19. Torre de luz que ilumina de noche el interior del edificio a través de la lucerna (foto: 25.11.1998)

La iluminación artificial de las ruinas procede de un elemento exterior que las baña a través de la lucerna, como si de luz natural se tratara. En el interior, unos focos empotrados en el suelo subrayan la volumetría y el trazado de las gradas y sus escalones. La sala oeste no cuenta con alumbrado específico, al ser suficiente el procedente de las ruinas iluminadas.

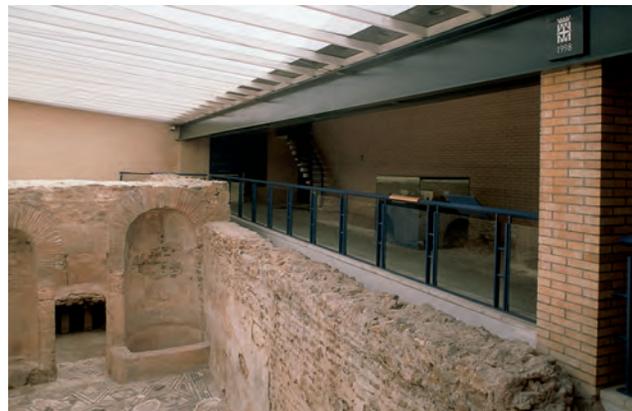
20

20. Visión de la plataforma elevada del sector de poniente del edificio de protección (foto: Montserrat Baldomà. SPAL. 10.09.1998)

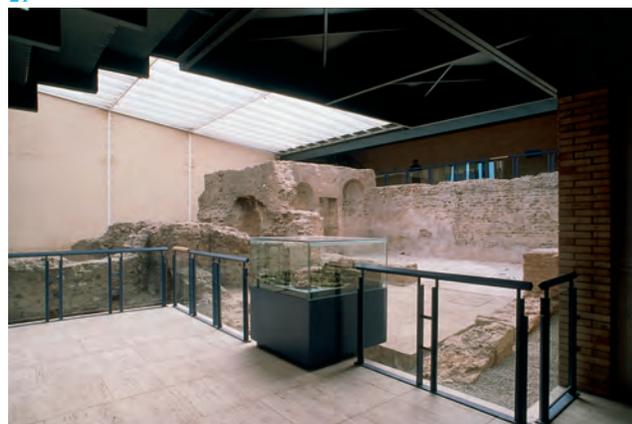
21

21. Plataforma situada a nivel del acceso al *apodyterium* (foto: Montserrat Baldomà SPAL. 10.09.1998)
