La restauración de la Basílica de San Francisco de Asís

Giorgio Croci*

El presente artículo complementa al ya publicado por el mismo autor en LOGGIA n° 6 que reflejaba las intervenciones de urgencia acometidas en la Basílica de San Francisco de Asís después del terremoto del 26 de septiembre de 1997. En este texto, se exponen de manera comprensiva los análisis efectuados sobre el comportamiento del organismo del templo durante los seísmos y el conjunto de operaciones de restauración realizadas con posterioridad a las primeras intervenciones de urgencia.

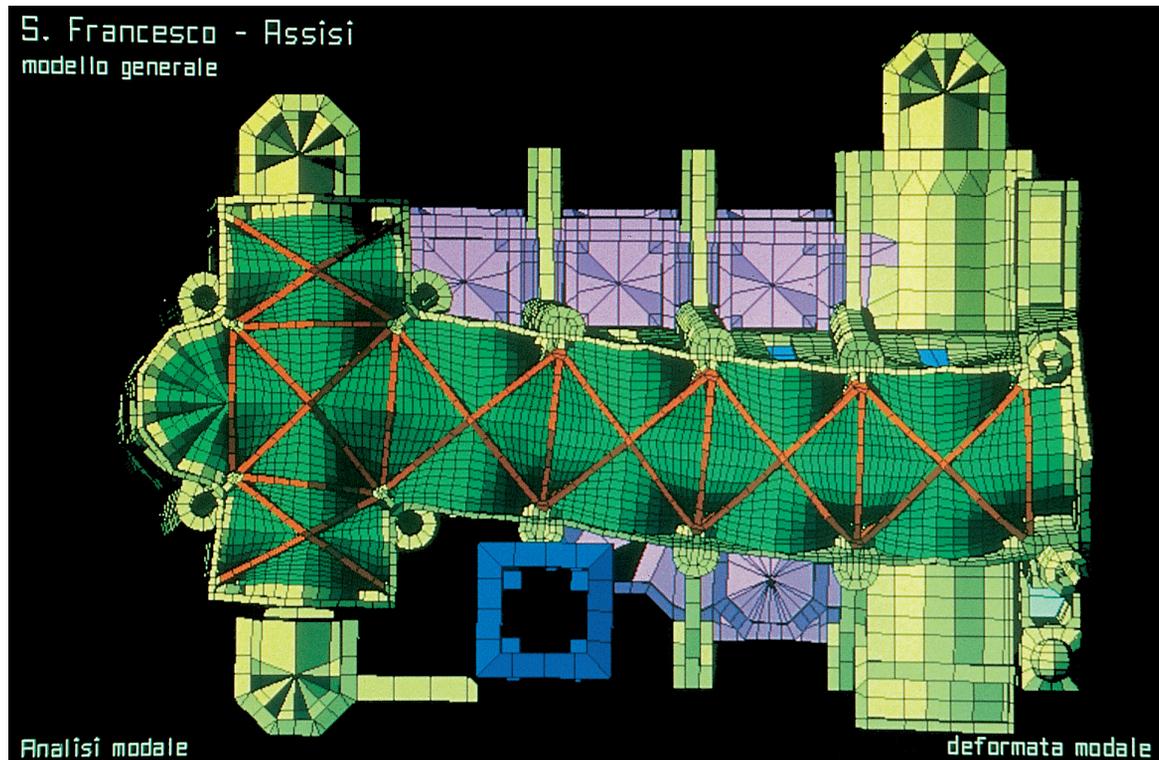
1. Uno de las posibles deformadas del modelo virtual

- Modelo general de la Basílica. Su objetivo ha consistido en mostrar que las bóvedas cercanas a la fachada y el transepto (fig. 1) soportan, además de los efectos locales derivados del relleno, esfuerzos suplementarios debidos al empotramiento generado por la fachada y el transepto.

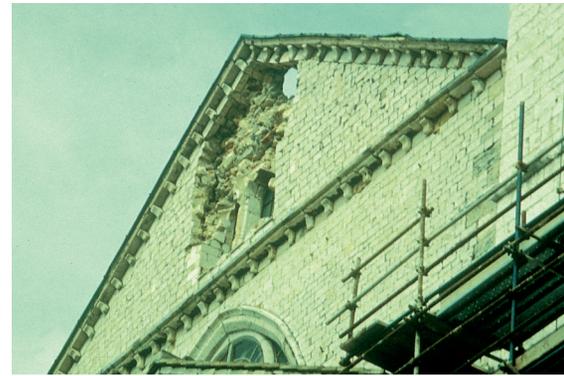
2

- 2. Los daños del tímpano el 7 de octubre de 1997
- 3. Las bóvedas colapsadas (una queda oculta detrás del campanario) y el tímpano dañado
- 4. La estructura provisional en el momento de ser adosada al tímpano

nerabilidad en este caso concreto. En lo que atañe al tímpano, compuesto por una fábrica de doble hoja con relleno interior, la causa de su colapso parcial fue la degradación del mortero que unía los sillares de la cara externa con el relleno interior (fig. 2). La falta de cohesión efectiva entre los sillares provocó su progresivo descuelgue y, finalmente, la caída de los mismos. El colapso de las bóvedas (fig. 3) fue ocasionado por la gran acumulación en los riñones de las bóvedas de materiales de relleno disgregados y por su mayor rigidez debida al grado de empotramiento existente en los extremos, tal como se explicó con detalle en el artículo publicado en LOGGIA n° 6. En aquella ocasión se especificaron las intervenciones urgentes acometidas para la consolidación del tímpano y las bóvedas remanentes, de manera que se remite a dicho texto para cualquier consulta sobre la cuestión (fig. 4).

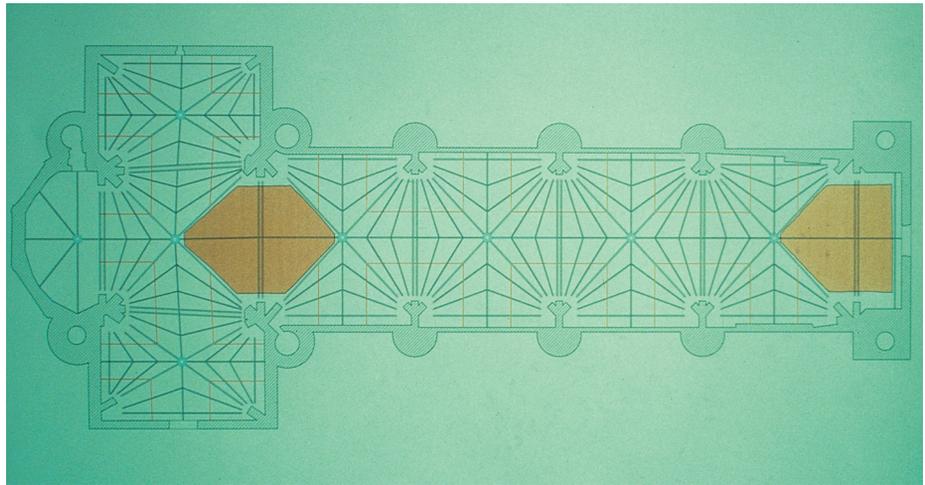
10

10. Distribución de las nuevas nervaturas en el extradós de las bóvedas dañadas
11. Pequeñas bandas de fibras sintéticas aplicadas sobre las bóvedas
12. Las nervaturas elaboradas con núcleo central de madera y perímetro de fibras aramídicas
13. Los zunchos que conectan la base de los arcos principales a los muros mediante barras horizontales precomprimidas
14. Las varillas de anclaje con sus muelles que conectan las nervaturas a la cubierta
15. Perspectiva de la nave con las varillas de anclaje y sus muelles que suspenden las bóvedas de la cubierta

La opción final consistió, como se apuntó en LOGGIA n° 6, en utilizar materiales compuestos para crear varias series de nervaduras que siguieran la distribución propia de las estructuras góticas en el extradós de las bóvedas (fig. 10) y dejar la estructura original claramente visible. Estas nervaduras se construyen in situ de manera que les sea posible adaptarse al perfil deformado de las bóvedas; el ancho de las nervaduras permanece constante mientras que su grosor varía en función de la deformación de las bóvedas. Así, el extradós de las nervaduras sigue una curva regular paralela a la superficie original ideal de las bóvedas indeformadas.

Su distribución se muestra en la figura 10:

- Se ubicaron un par de nervaturas (sección 22x10 cm) a la altura de los arcos transversales, que eran los más débiles en el caso de actividad sísmica debido a su curvatura reducida o perdida,
 - Se colocaron varias nervaturas (sección 30x12 cm) sobre los arcos diagonales,
 - Se situaron algunas nervaturas de menor dimensión (sección 20x5 cm) sobre los gajos de plementería,
 - Se montaron nervaturas longitudinales en la cima de las bóvedas (sección 18x12 cm) y a mitad de su altura (sección 12x5 cm).
- Las nervaturas se crearon in situ como resultado de la estratificación de varios materiales. Éstas fueron las fases de su construcción:
- En la superficie del extradós de las bóvedas, después de una limpieza adecuada, se encoló con la ayuda de resinas epoxi el primer tejido de fibra aramídica en disposición tetradireccional (capas en ángulos de 0°, ±45°, 90°).

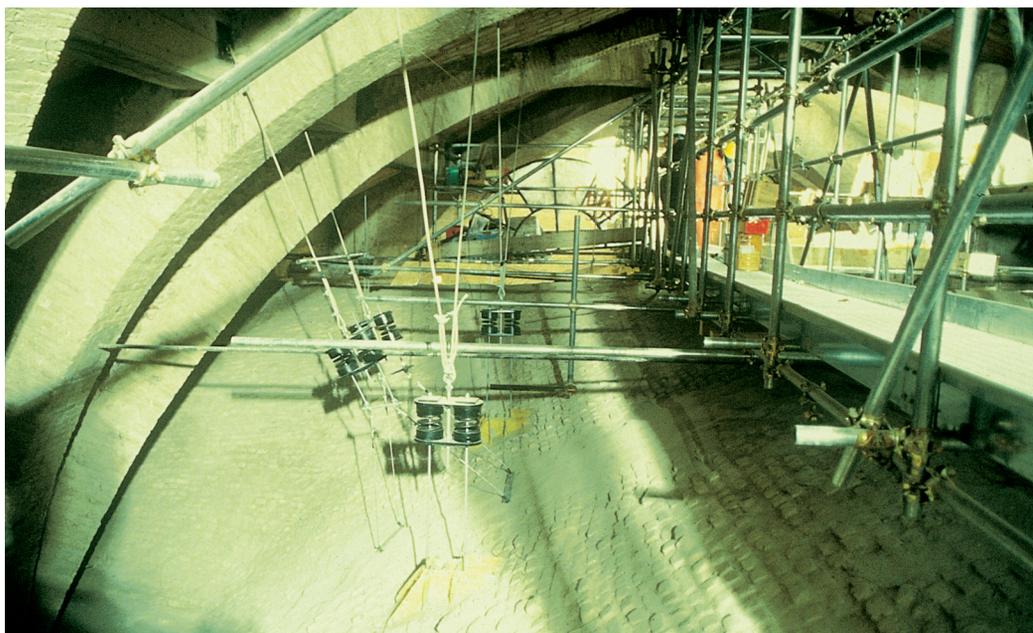
16. Recuperación de algunos ladrillos con frescos para ser utilizados de nuevo en la reconstrucción de las bóvedas

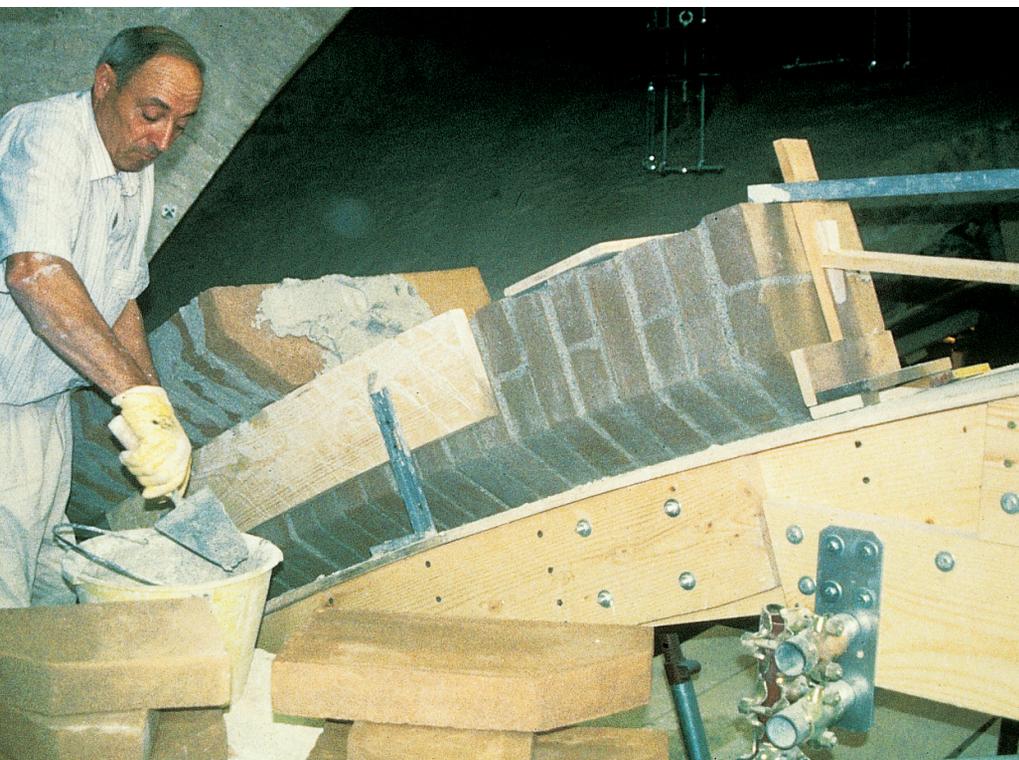
17

17. Reconstrucción de los nervios de las bóvedas

Por el contrario, no ha sido posible finalmente recuperar elementos significativos de la plementería de las bóvedas de crucería, que se encontraba completamente hecha añicos, y se han debido fabricar a este propósito ladrillos nuevos especiales con la misma composición que los originales y similares características (fig. 17).

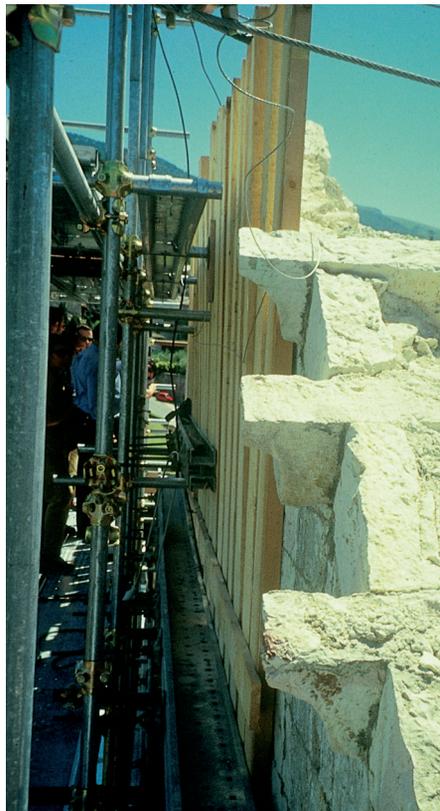
18

18. Reconstrucción del tímpano después de su demolición parcial

La restauración de la Basílica se completó con la reconstrucción del fragmento caído del tímpano izquierdo (fig. 18), mediante el empleo de piedras de la misma cantera de las originales, y la corrección de la deformación que habían experimentado los dos tímpanos del transepto. Por último, para reducir las fuerzas sísmicas que puedan transmitirse en un futuro a estos tímpanos que, aunque consolidados, continúan siendo estructuras delicadas, se estableció una unión entre la cubierta y los mismos con la ayuda de unas piezas especiales metálicas, compuestas de una aleación con memoria de forma capaz de disipar una cierta cantidad de energía (fig. 19).

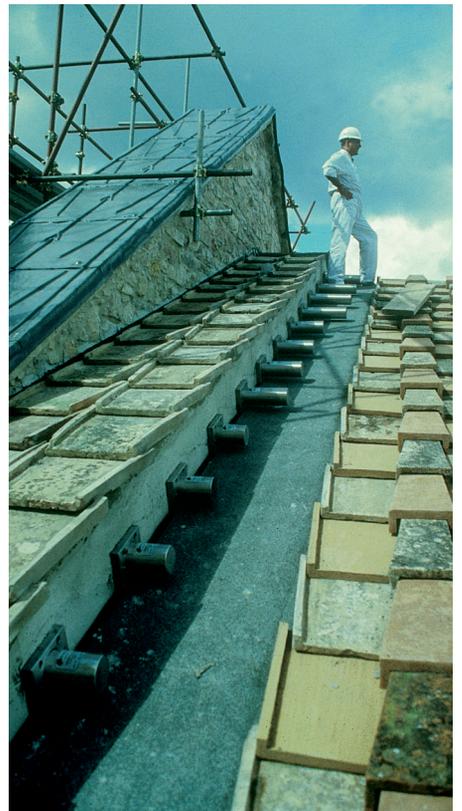
19

19. Piezas especiales metálicas de unión entre el tímpano y la cubierta
